Allegato n° 1  
(allegato fotografico)

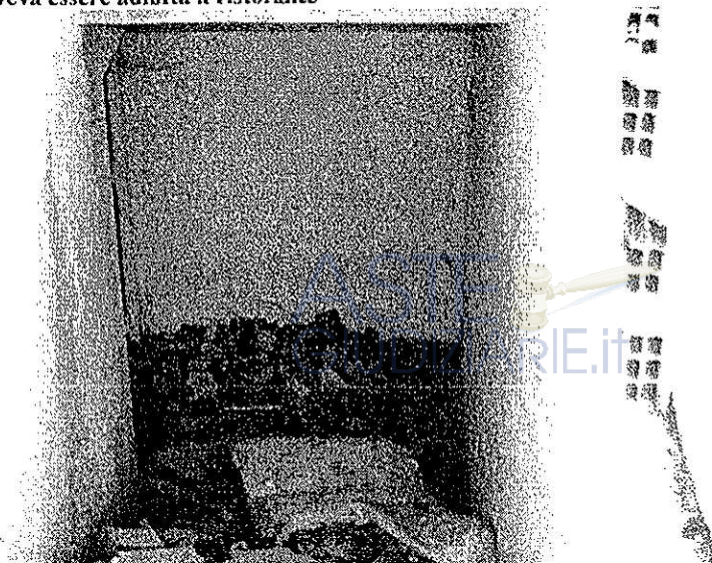
Figura 3 Scale per accedere allo scantinato con muretto di protezione devastato.

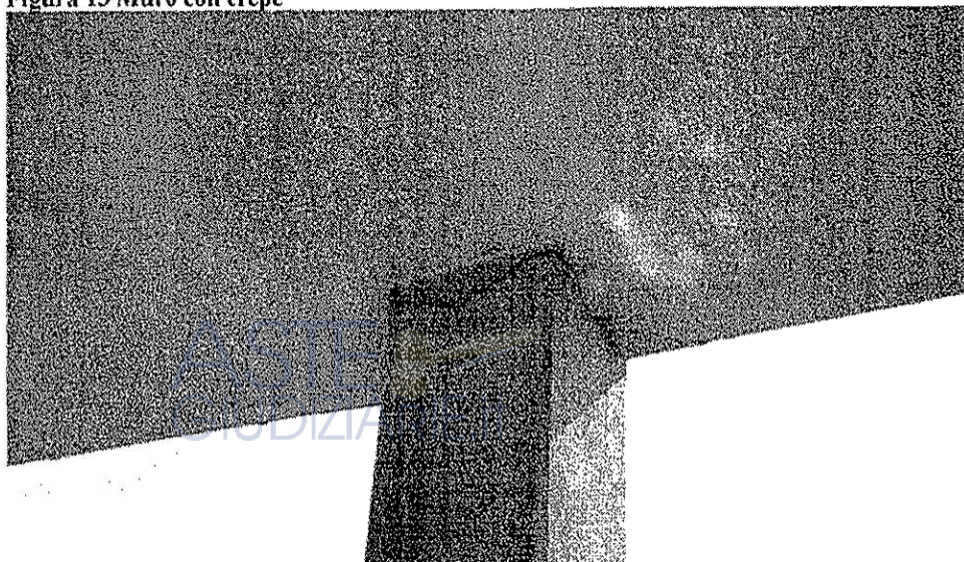
Figura 13 Muro con crepe

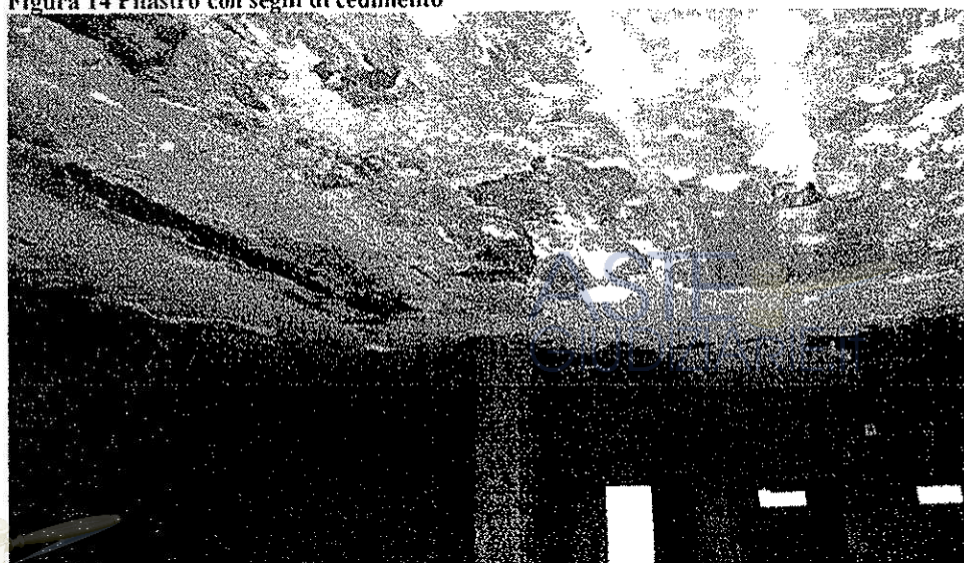
Figura 14 Pilastro con segni di cedimento
