PROCEDURA DI ESECUZIONE IMMOBILIARE

**R.G. N. 88/2024**

**ALLEGATO N. 5**

**DOCUMENTAZIONE FOTOGRAFICA**

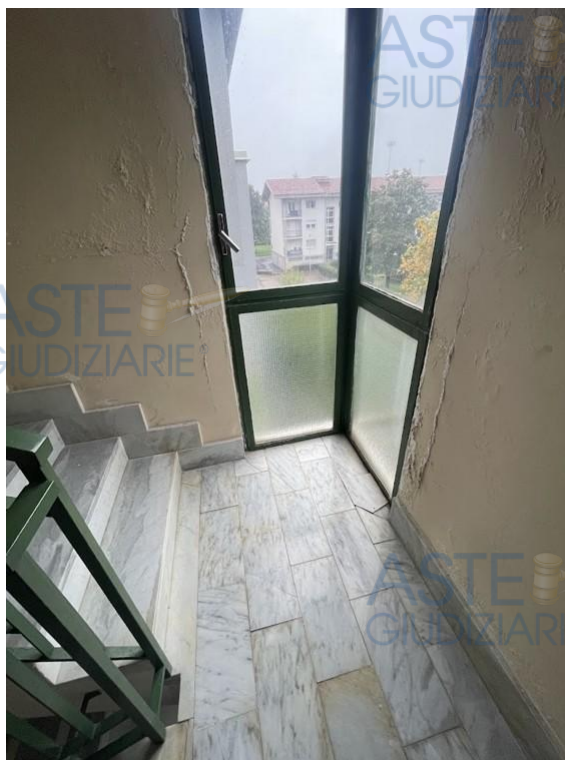
Fotografia A.11 - VISTE AMMALORAMENTI DELL'INTONACO VANO SCALA RILEVATI

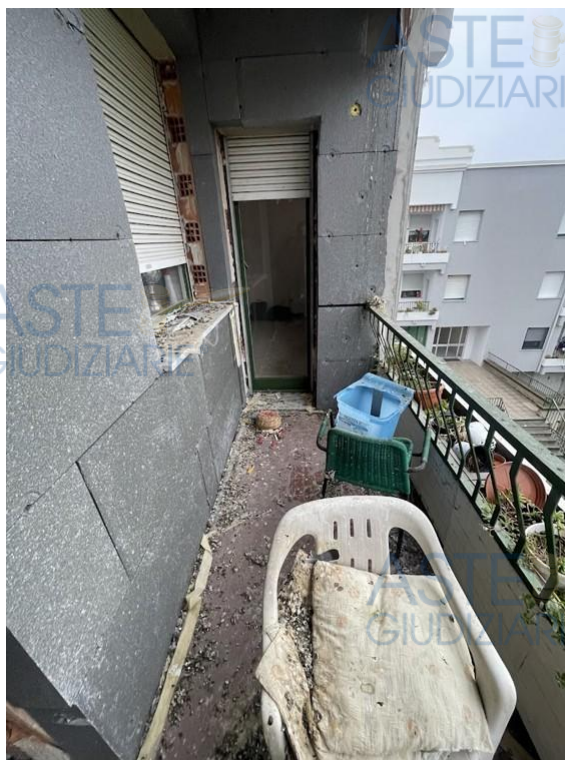
Fotografia A.23 - VISTE BALCONE LATO EST (NOTARE LA SPORCIZIA PRESENTE CAUSA ECCESSO DI ESCREMENTI PICCIONI)
