C O M U N E D I P I A Z Z A A R M E R I N A

C A U S A R.G.E. N. 65 / 2010
(POPP-1 S.R.L. contro BOLOGNA F. + INDIA M.)

T R I B U N A L E D I E N N A

**RELAZIONE PERITALE +
DOCUMENTAZIONE
FOTOGRAFICA**

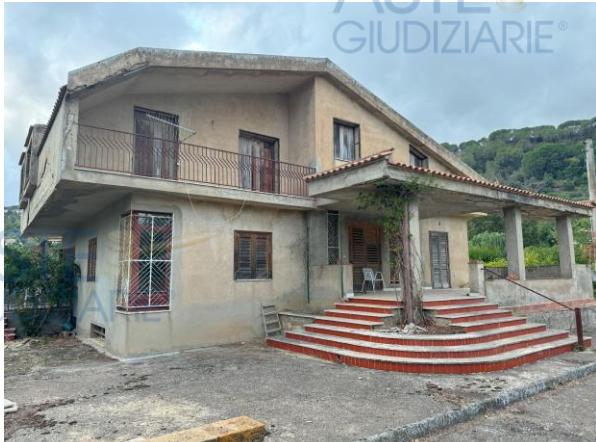
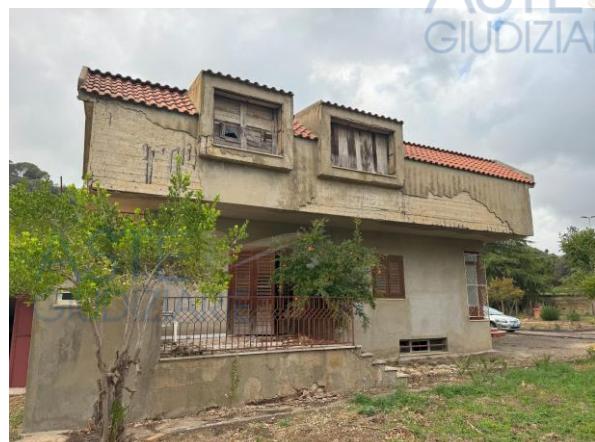
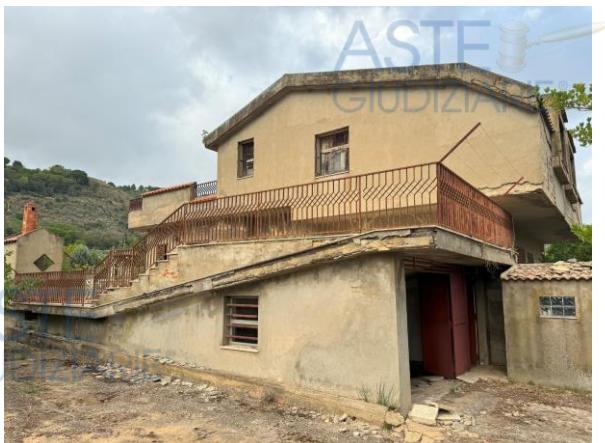
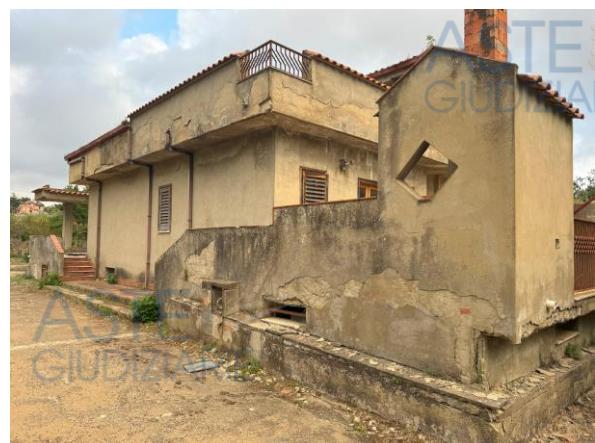
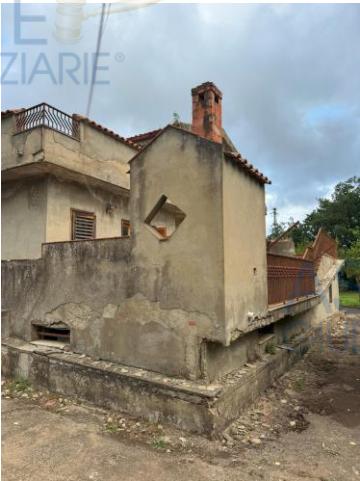
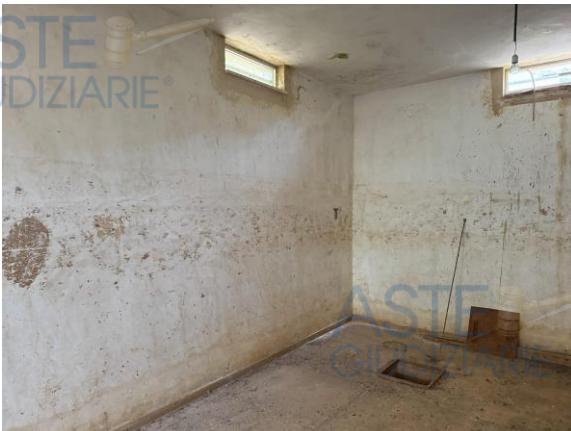
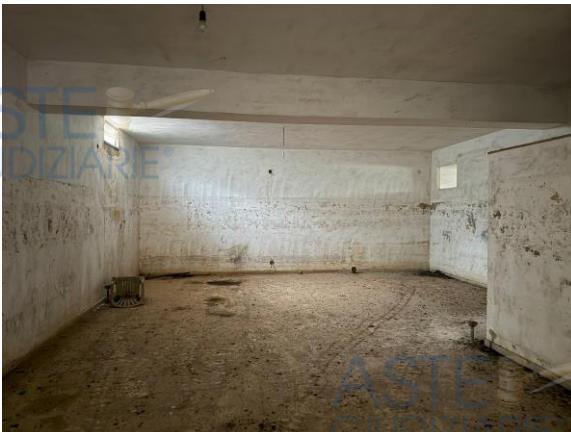
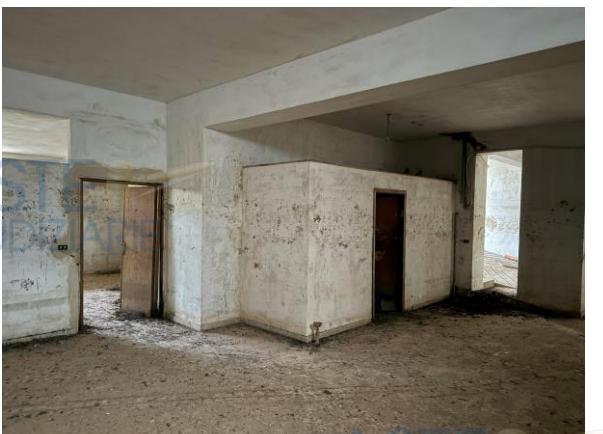
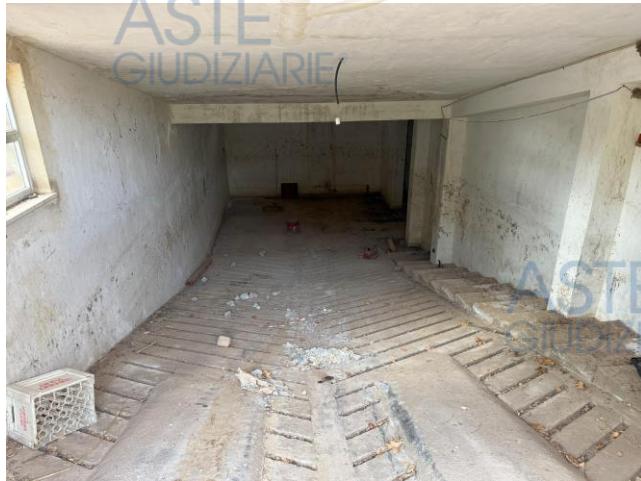
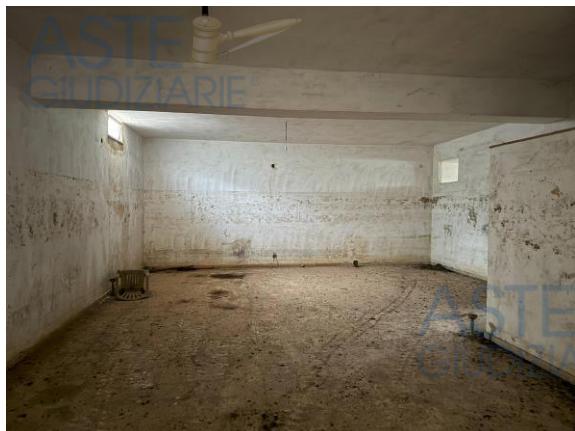
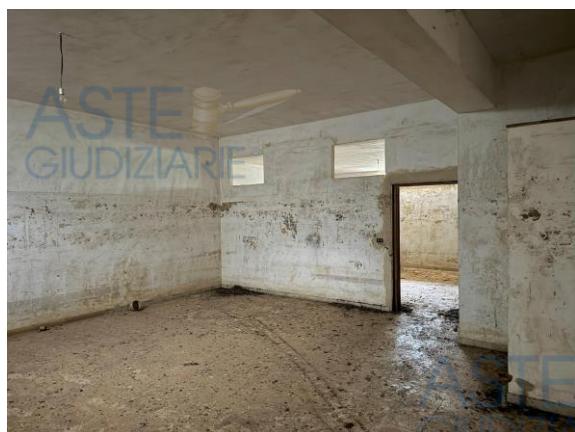
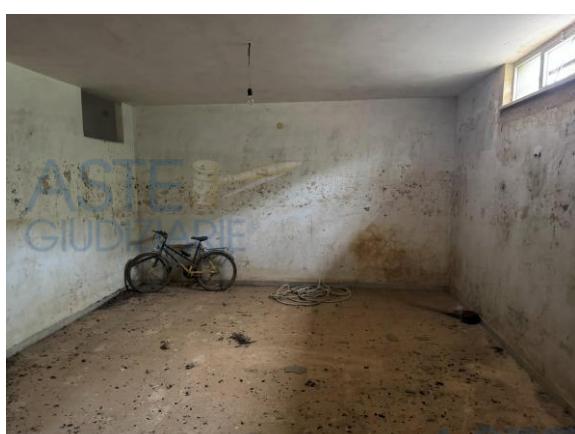
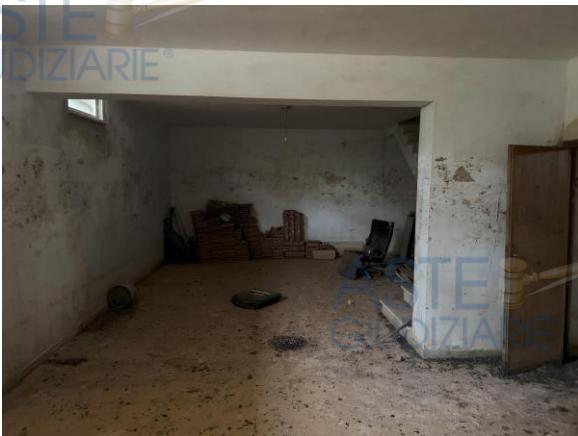
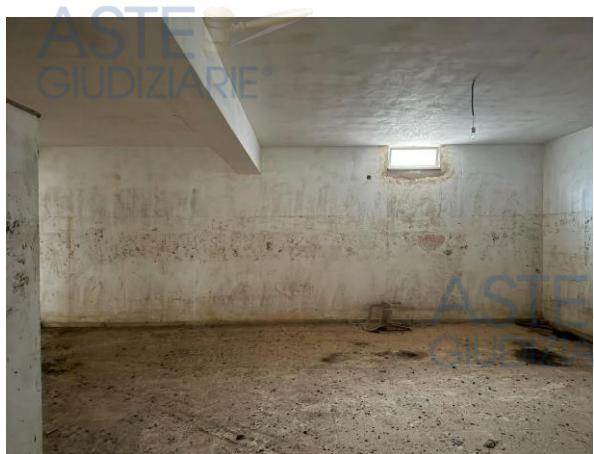
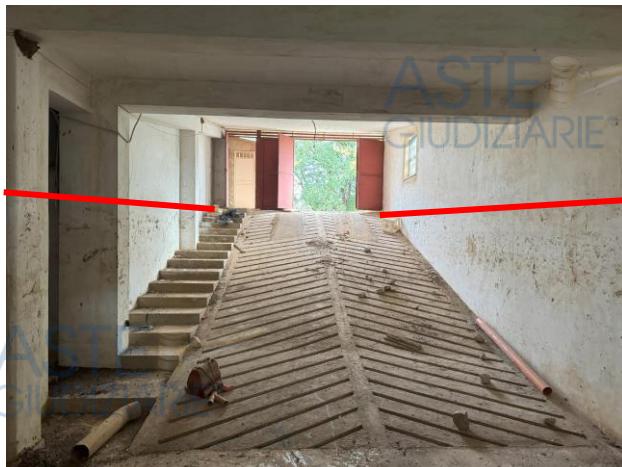
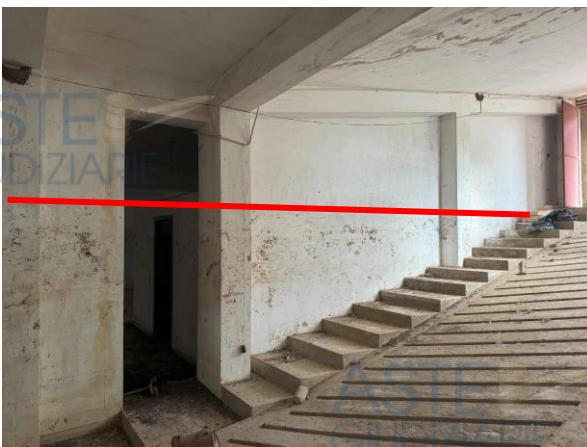
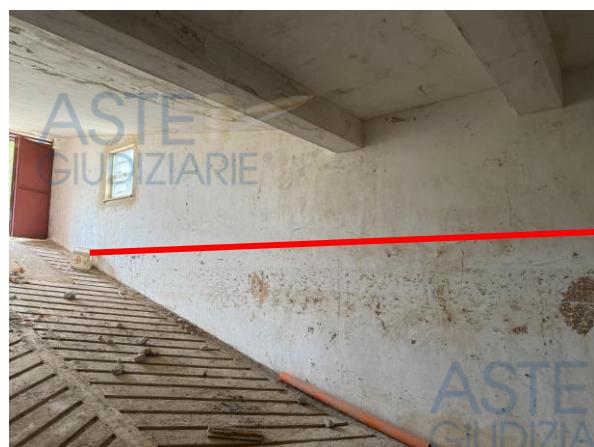
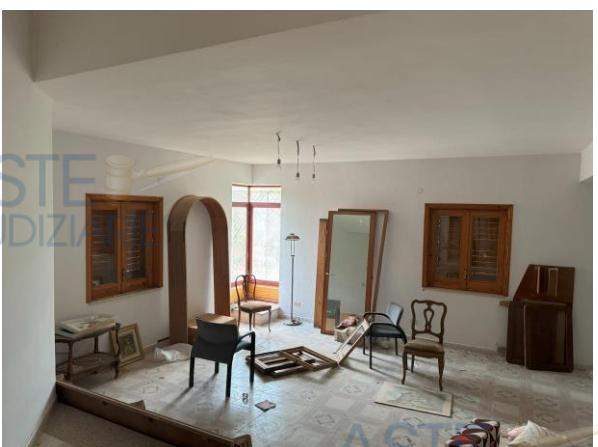
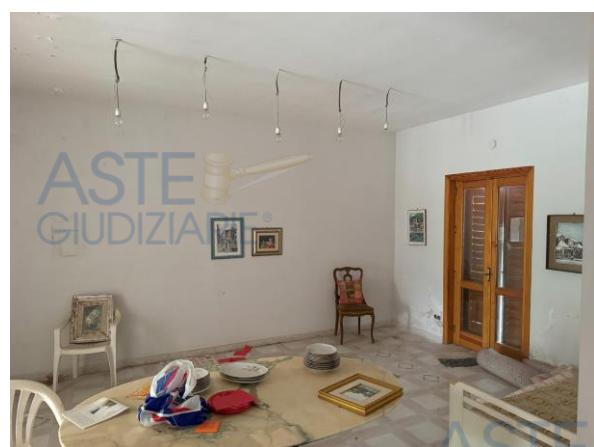
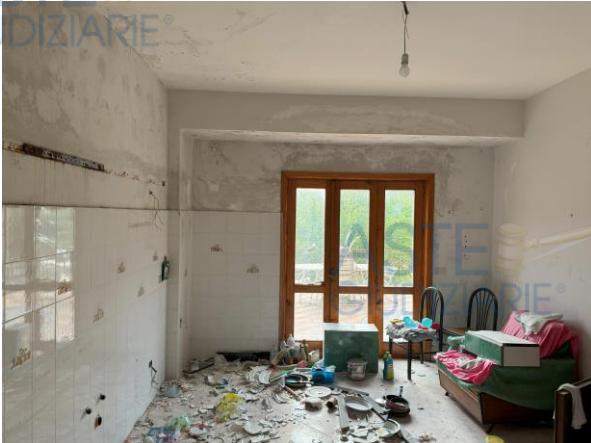
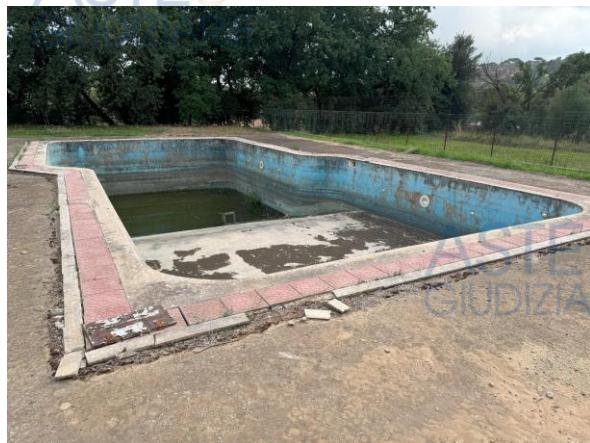
Così come aggiornati dal CTU precedentemente incaricato Ing. Maurizio Mazzola e come riportato nella integrazione tecnica depositata presso la cancelleria del Tribunale di Enna il 17/09/2012. A pochi metri è presente anche una piscina all'aperto in c.a. interrata. Lo stato dell'immobile risulta facilmente visibile dalle foto di seguito:

Alla luce di quanto sopra e al sopralluogo CTU effettuato in data 17/09/2024 alla presenza del Custode Giudiziario Avv. Mario Cantoni, a prima vista, non risultano danni causati dall'allagamento anche a seguito del breve periodo di tempo in cui il locale interrato è stato soggetto al suddetto allagamento. Si evidenzia nelle foto con segno rosso il livello dell'acqua nei muri perimetrali, ancora presente, a seguito dell'allagamento avvenuto all'interno dell'immobile.

- c) Per quanto riguarda il valore dell'immobile già indicato nella perizia depositata in data 07/10/2011 dal precedente C.T.U. Ing. Maurizio Mazzola alla luce di quanto sopra dichiarato, se ha subito variazione non lo è stato certamente per effetto dell'allagamento, ma bensì per l'attuale situazione di mancata manutenzione sia ordinaria che straordinaria dell'intero immobile soprattutto della parte esterna dei prospetti che per effetto del susseguirsi delle stagioni sta creando diversi distacchi che con il passar del tempo possono causare anche effetti negativi sia sulla efficacia del rivestimento esterno delle pareti che sulla struttura portante delle parti in c.a. dove sono visibili in alcune parti tracce di armatura metallica.

- b) Considerato che le condizioni dell'immobile sono rimaste pressoché invariate rispetto alla condizione iniziale prima dell'avvenuto allagamento e non avendo il sottoscritto CTU riscontrato evidenza di particolari danni, non si prevedono interventi di opere di manutenzione necessarie a meno di una mera attività di ripulitura del materiale residuo ancora oggi rimasto depositato sul pavimento del piano interrato a seguito dell'allagamento facilmente visibile nella documentazione fotografica parte integrante della presente relazione peritale oltre che al corretto riposizionamento della conduttura idrica riparata che al momento del sopralluogo attraversava la proprietà privata del Sig. Bologna in posizione fuori terra a vista e posta ancora provvisoriamente.
