TRIBUNALE  
DI  
ENNA

**PROC. ESECUTIVA IMMOBILIARE N. 84/2015 R.G. Es. Imm.  
PROMOSSA DA: BANCO POPOLARE SOC. COOP. A R.L.**

## RELAZIONE INTEGRATIVA DI CONSULENZA TECNICA D'UFFICIO

L'immobile a cui si riferisce il quesito disposto dal Giudice, identificato nella Relazione di Consulenza in atti come **bene immobile n. 3**, consiste in un fabbricato collocato all'interno della particella 269, censito al catasto del Comune di Enna al **Foglio 224 – Particella 441**: piano T, zona censuaria 2, categoria A3, classe 1, consistenza 6,5 vani, superficie catastale totale 116 mq (escluse aree scoperte 97 mq), rendita € 295,41.

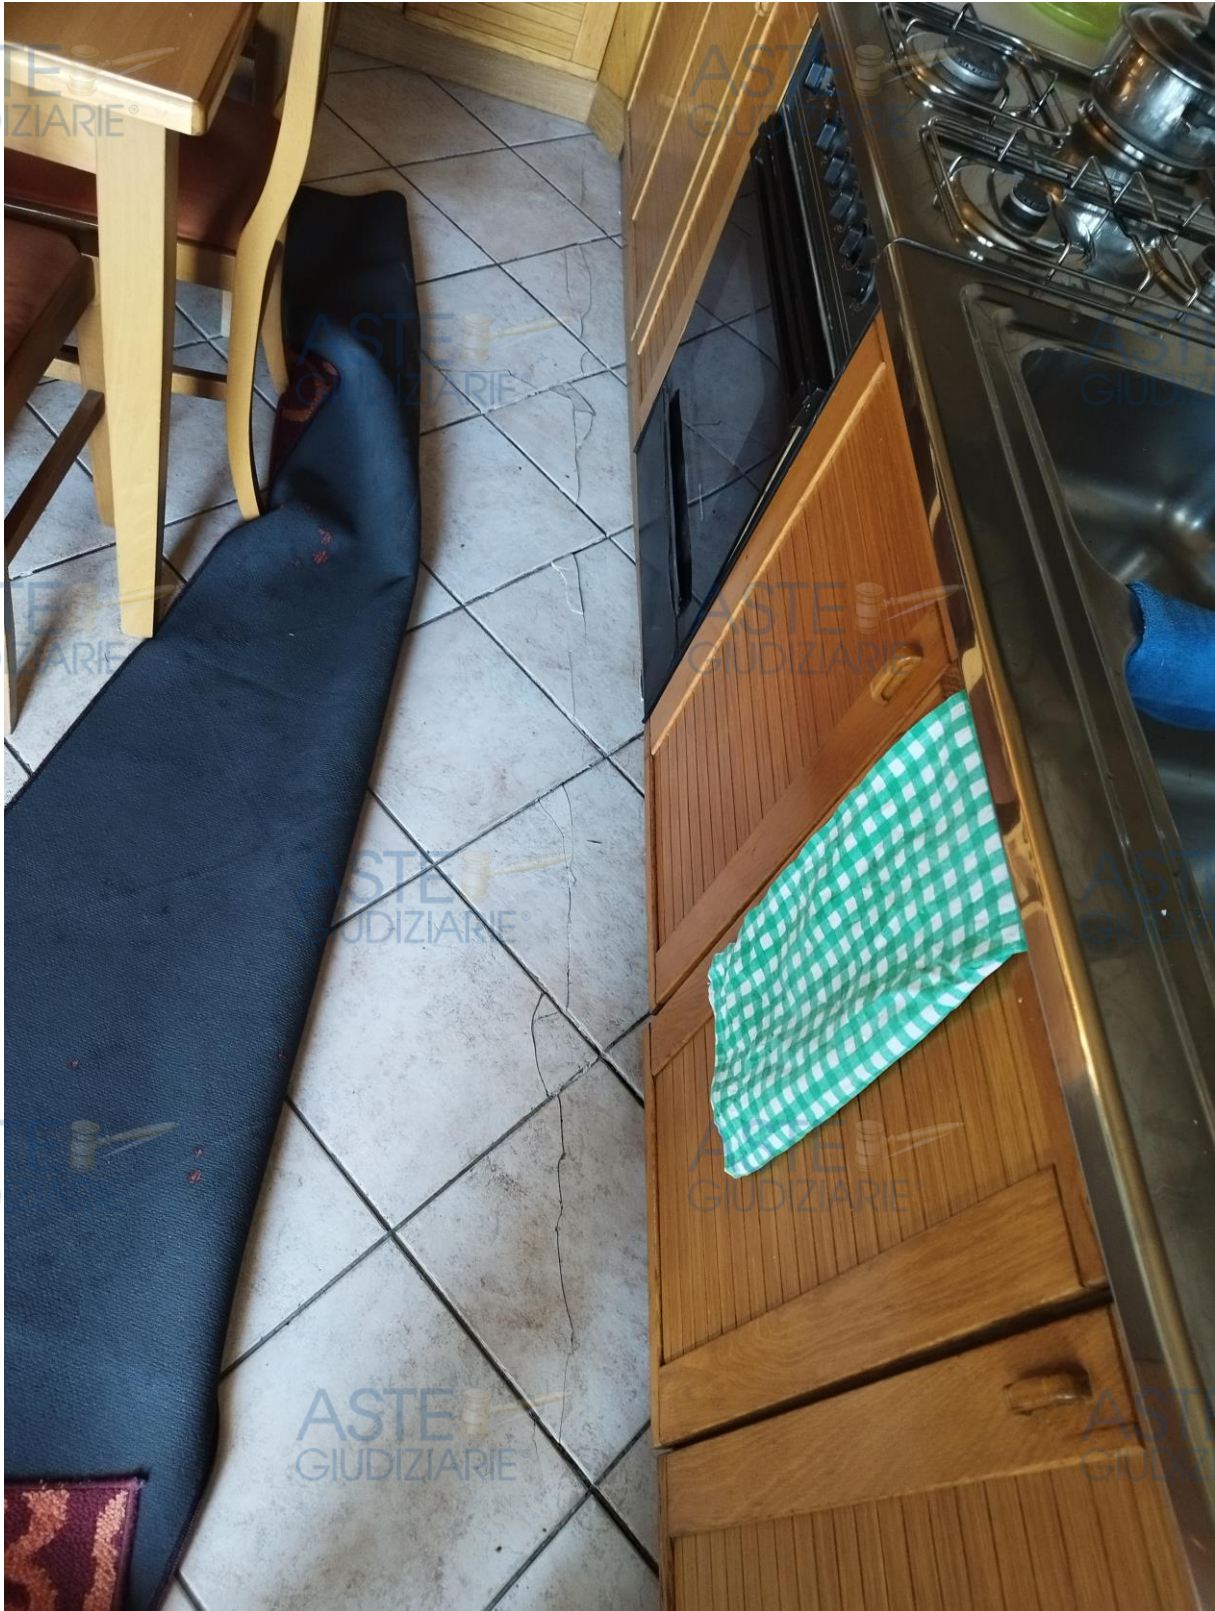
È stata rilevata innanzitutto la presenza di numerose lesioni nella pavimentazione e nei muri soprattutto interni. Tali lesioni sono attribuibili, con molta probabilità, a cedimenti differenziali che si sono venuti a determinare sullo strato di fondazione a causa di un'insufficiente capacità drenante delle acque di infiltrazione provenienti sia da monte che dal sottosuolo, con conseguente perdita di omogeneità del piano di appoggio e progressivo danneggiamento delle strutture soprastanti.

La fessurazione della pavimentazione è abbastanza diffusa in tutto l'edificio, ed in modo particolare negli ambienti del salone e della cucina ove le lesioni si estendono su linee direttrici ben identificabili e piuttosto lunghe; le fessurazioni sui muri risultano particolarmente evidenti in corrispondenza del vano destinato a camera singola e del vano w.c.

**Foto 1:** lesioni nella pavimentazione

La risoluzione della suddetta problematica non può limitarsi a interventi puntuali (come ad esempio la sostituzione di tratti di pavimento o la stuccatura delle fessure murarie), ma richiede un'opera di consolidamento e miglioramento complessivo delle condizioni drenanti e impermeabilizzanti delle fondazioni, al fine di eliminare la causa principale dei danni occorsi.

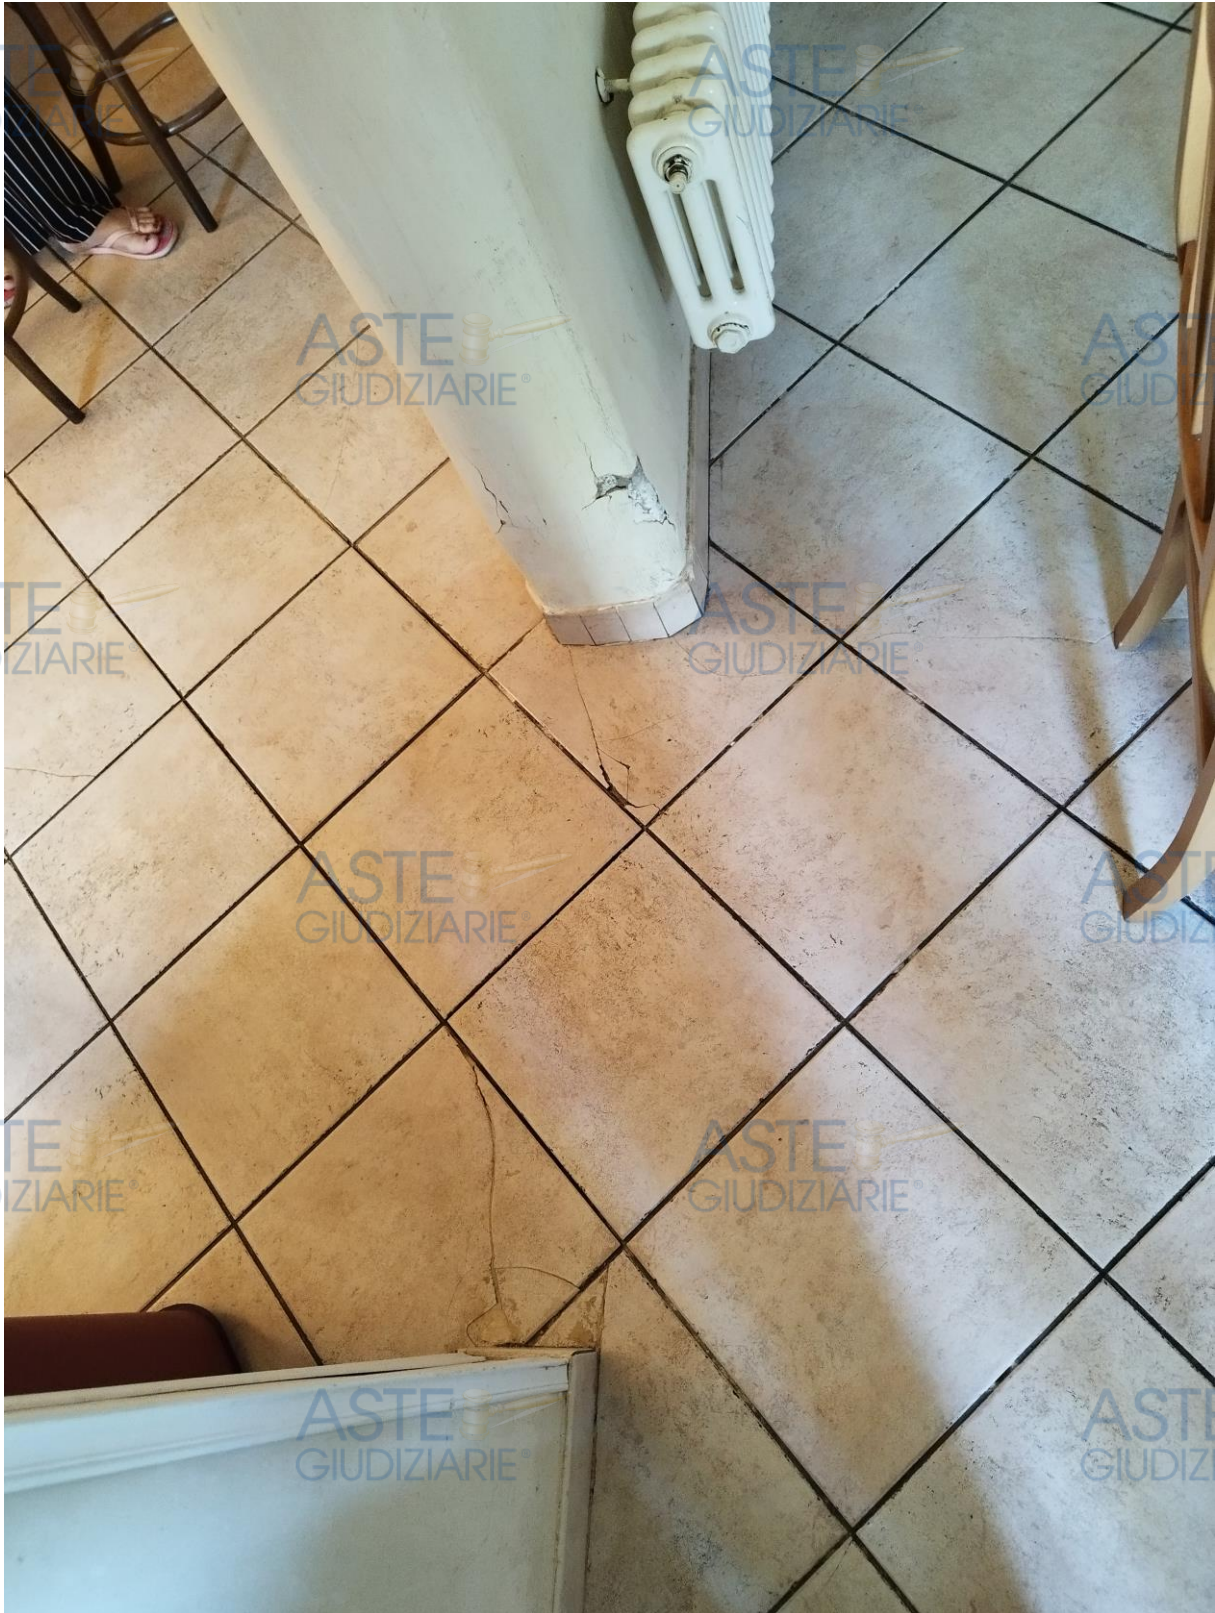
**Foto 2:** lesioni nella pavimentazione e umidità nelle pareti

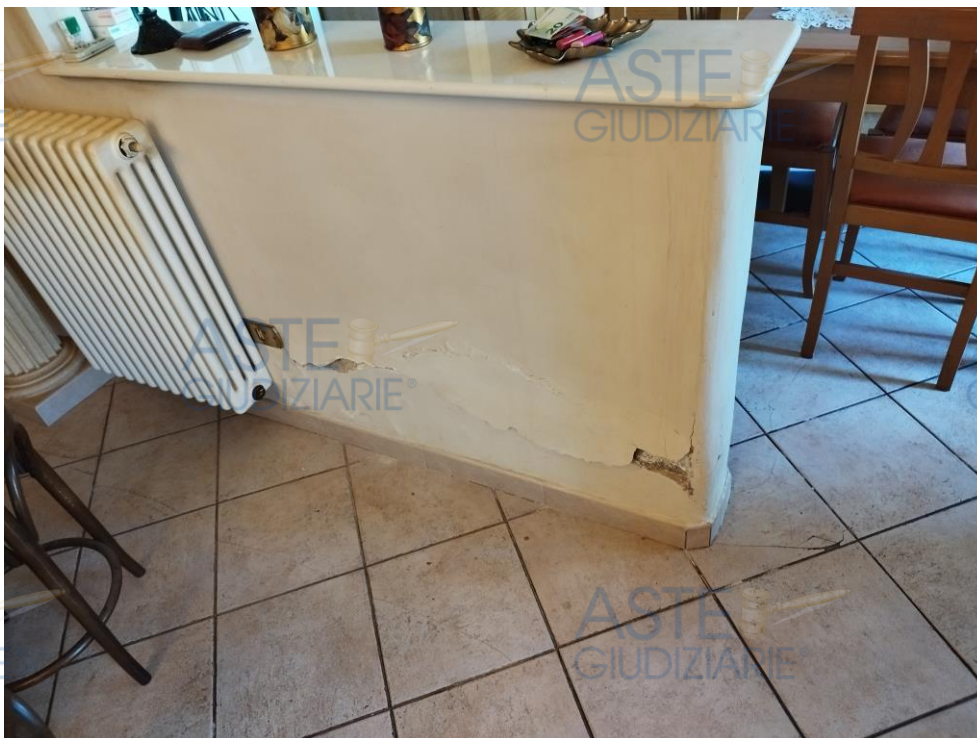
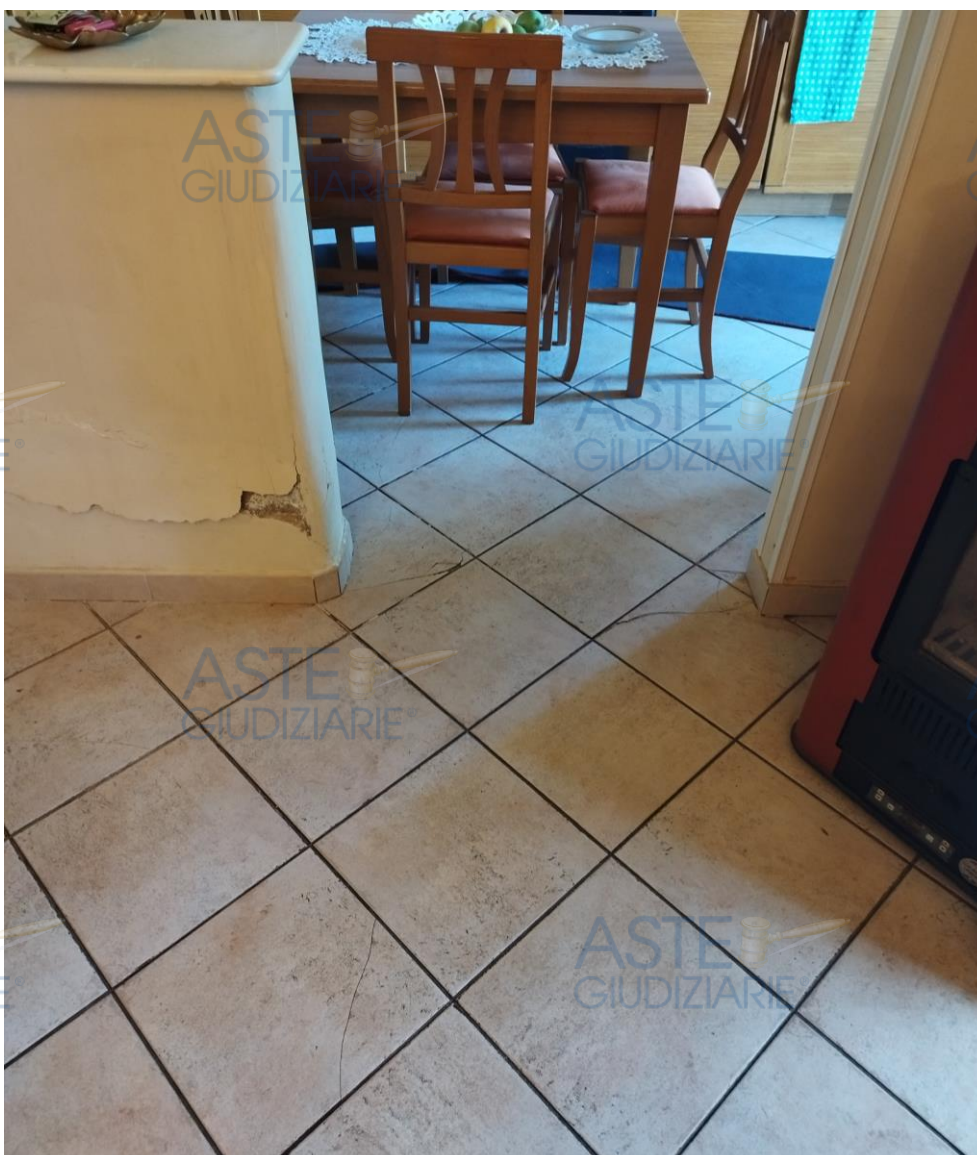
Foto 3 - 4: lesioni nella pavimentazione e umidità nelle pareti

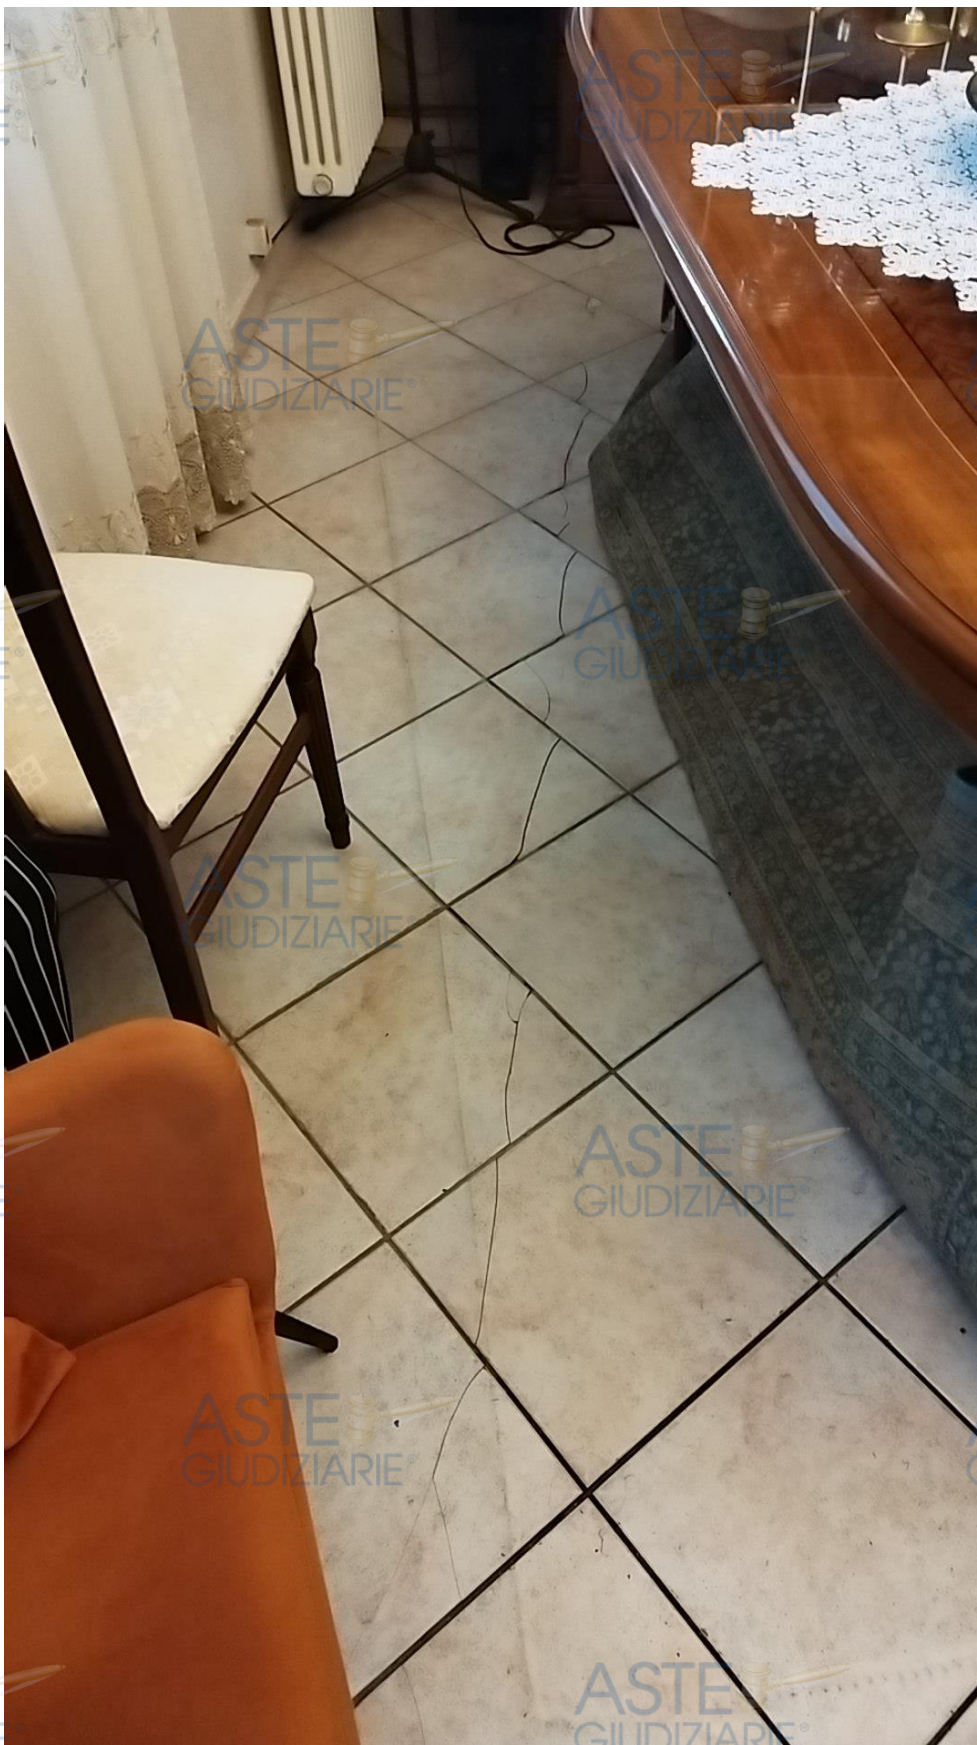
Foto 5: lesioni nella pavimentazione

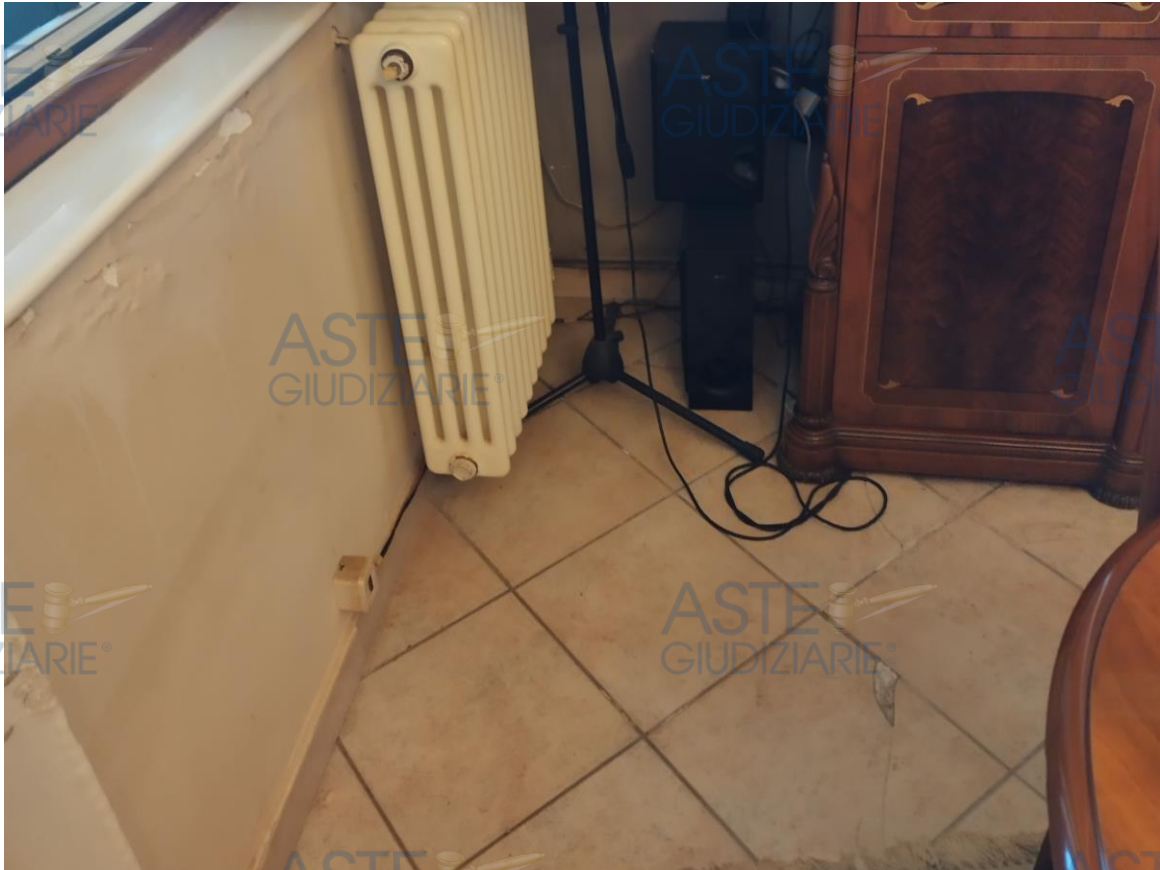
A conferma dell'ipotesi avanzata di presenza d'acqua nello strato di fondazione del fabbricato, si riscontrano inoltre numerosi fenomeni di umidità di risalita capillare lungo le porzioni basali delle murature, sia interne che perimetrali, con conseguente rigonfiamento, distacco diffuso di intonaco

Foto 6: umidità nelle pareti

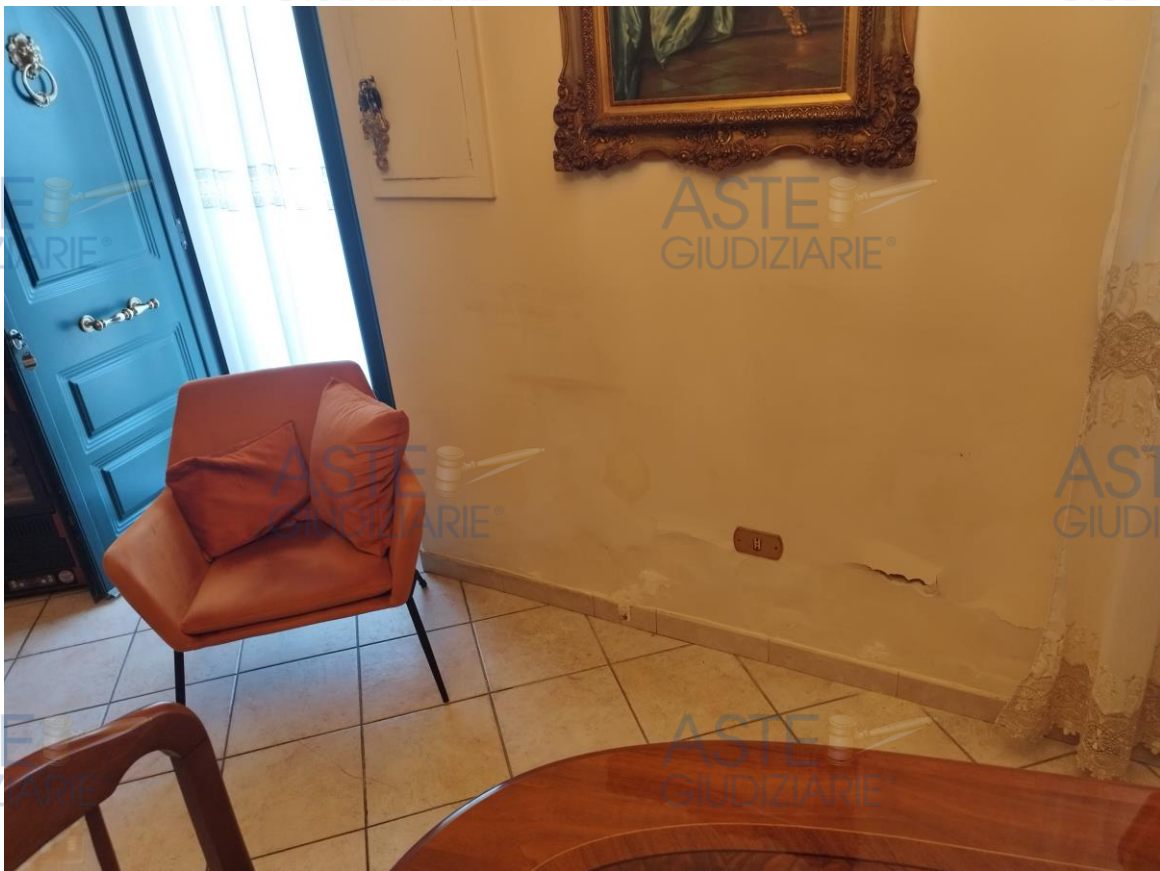
Foto 7: umidità nelle pareti

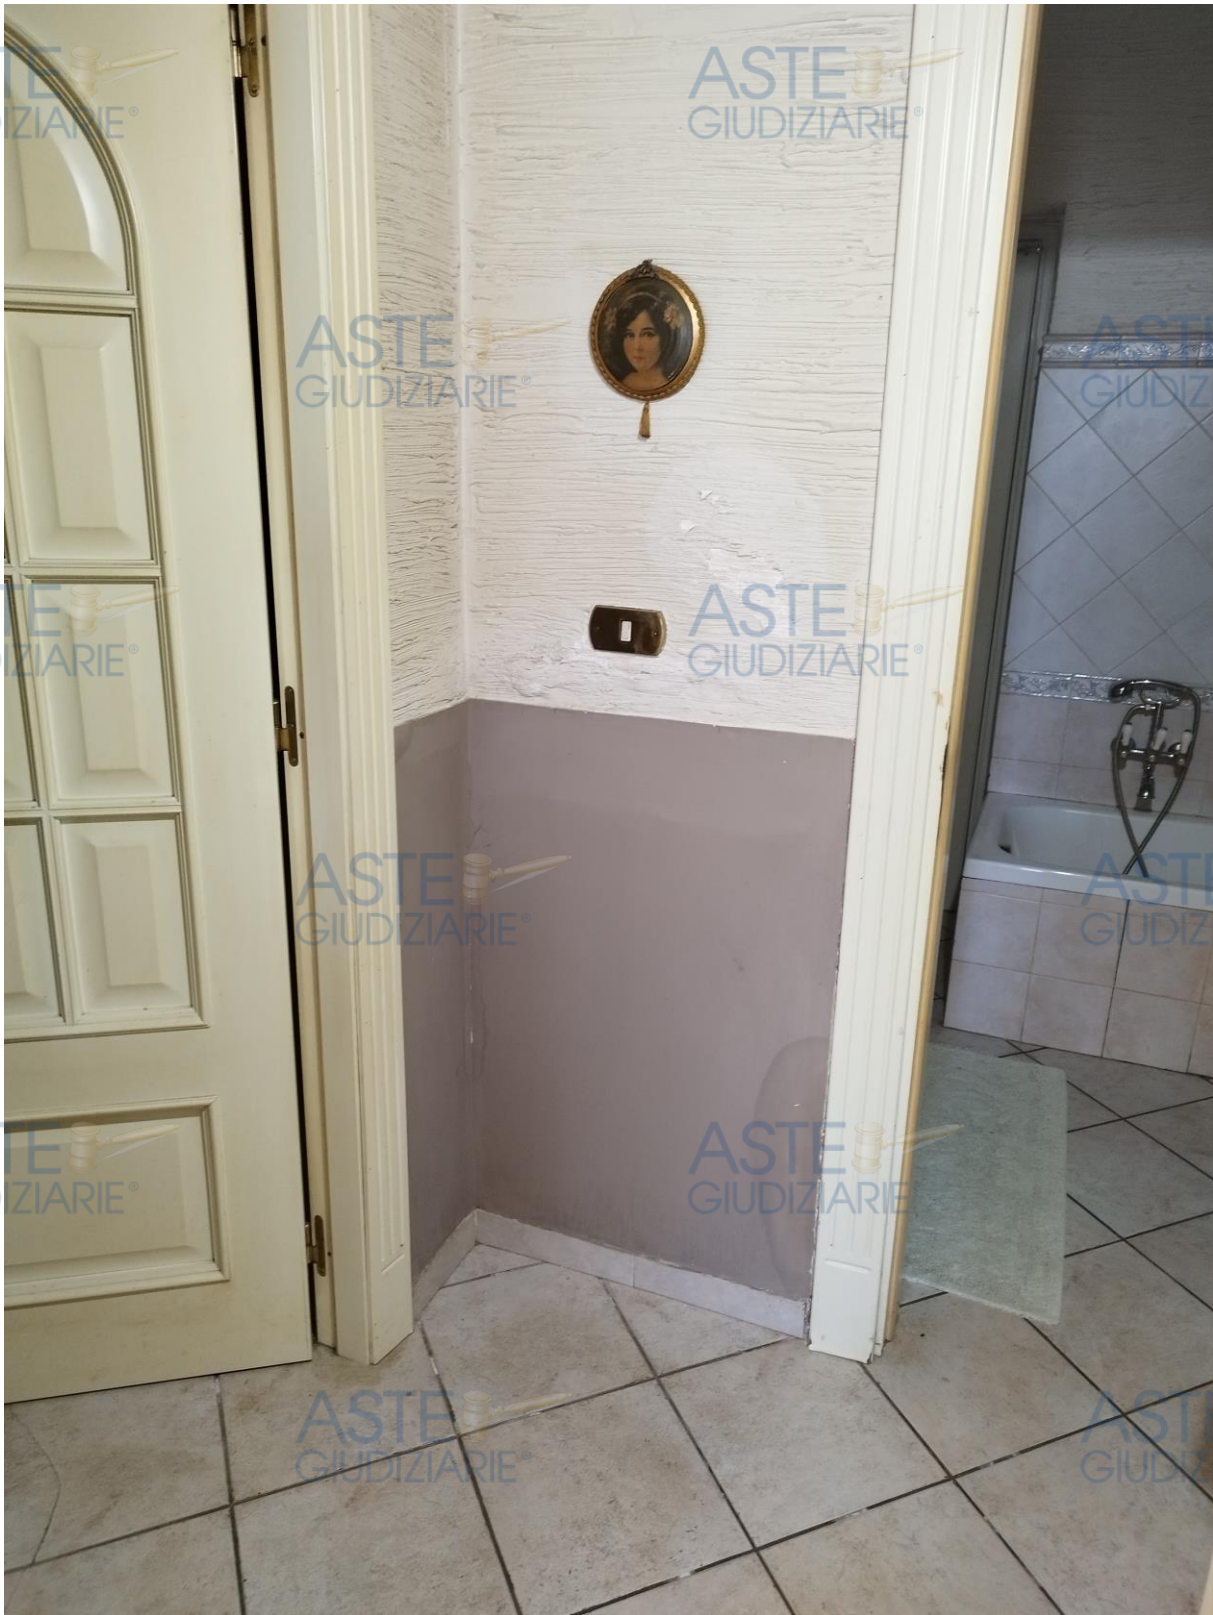
Foto 8: lesioni nella pavimentazione e umidità nelle pareti

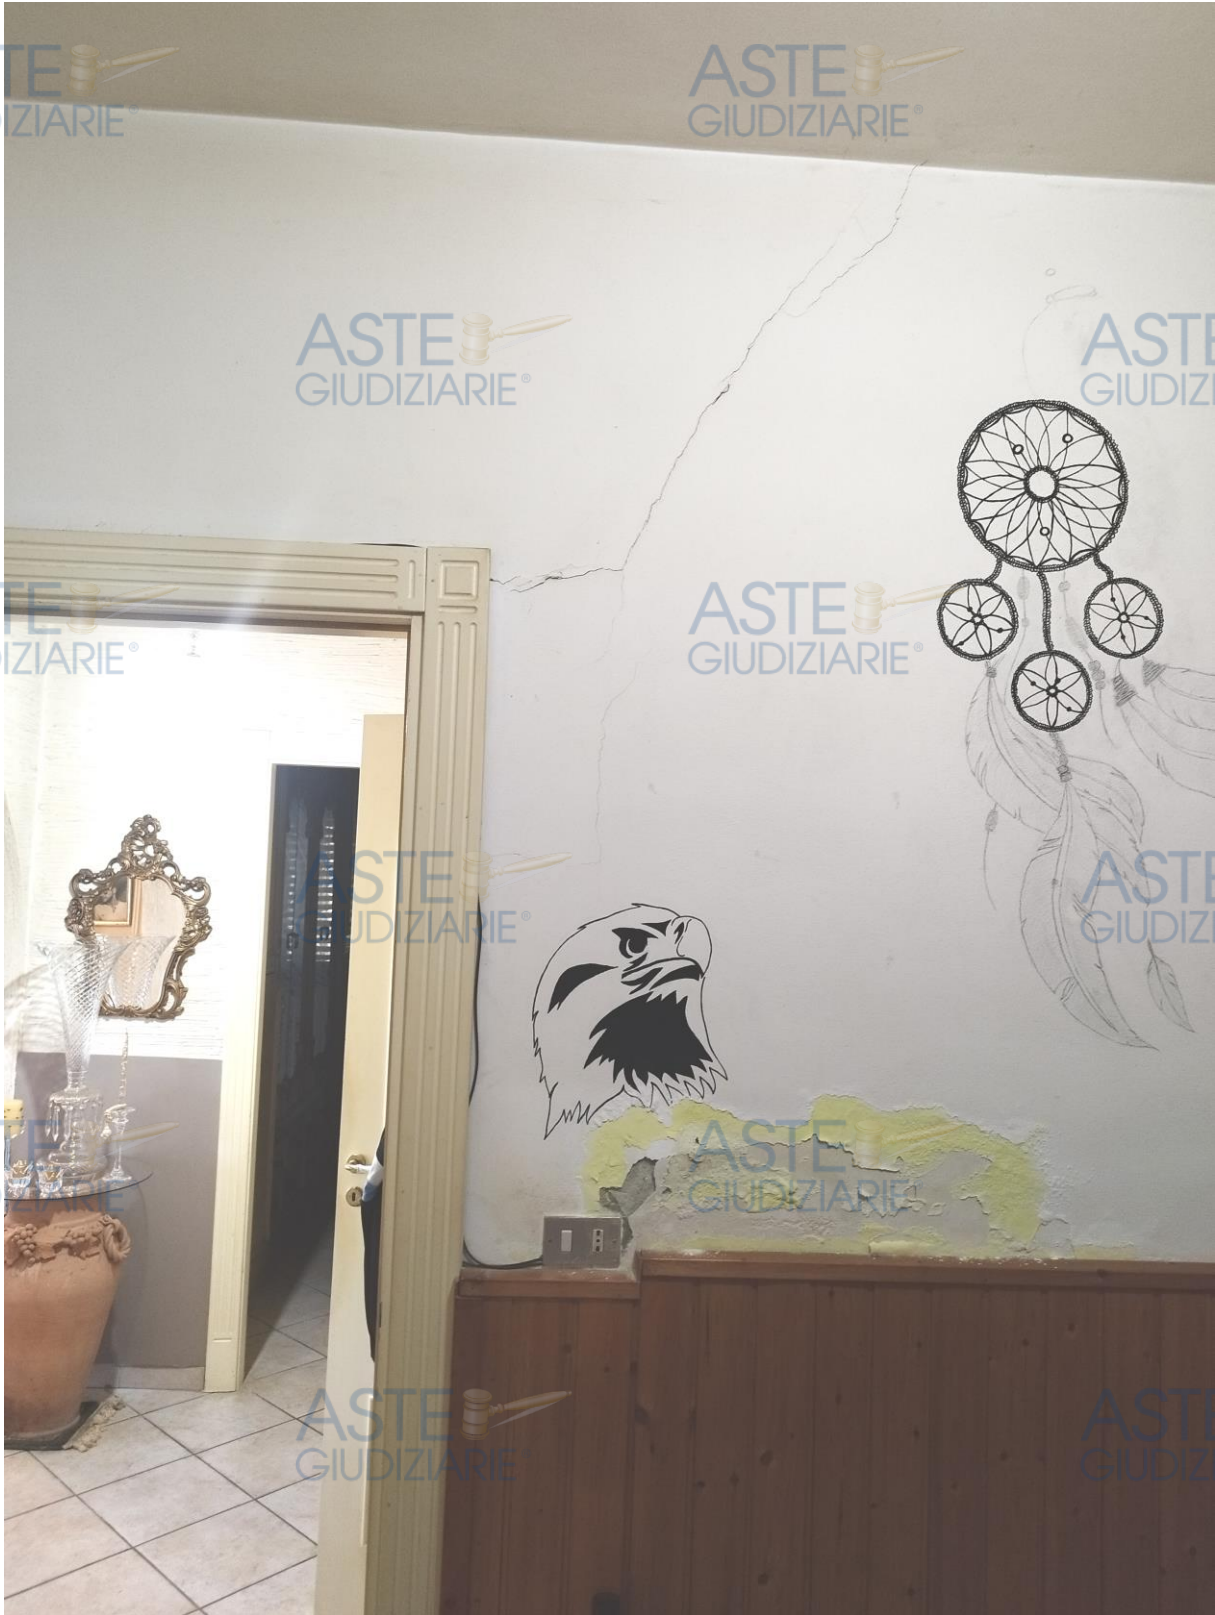
Foto 9: lesioni nei muri camera singola

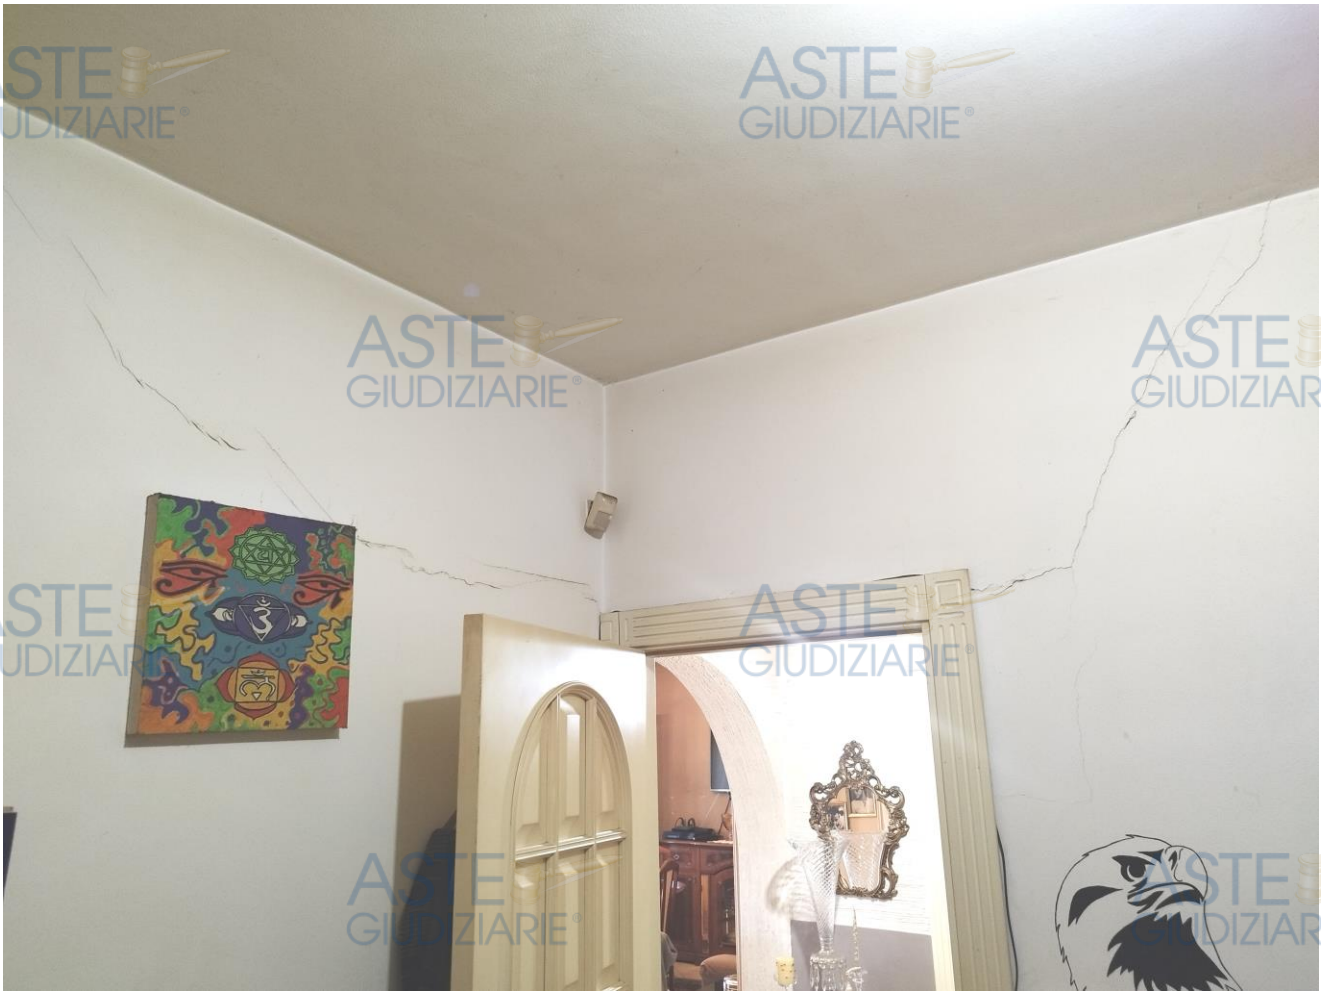
**Foto 10:** lesioni nei muri camera singola

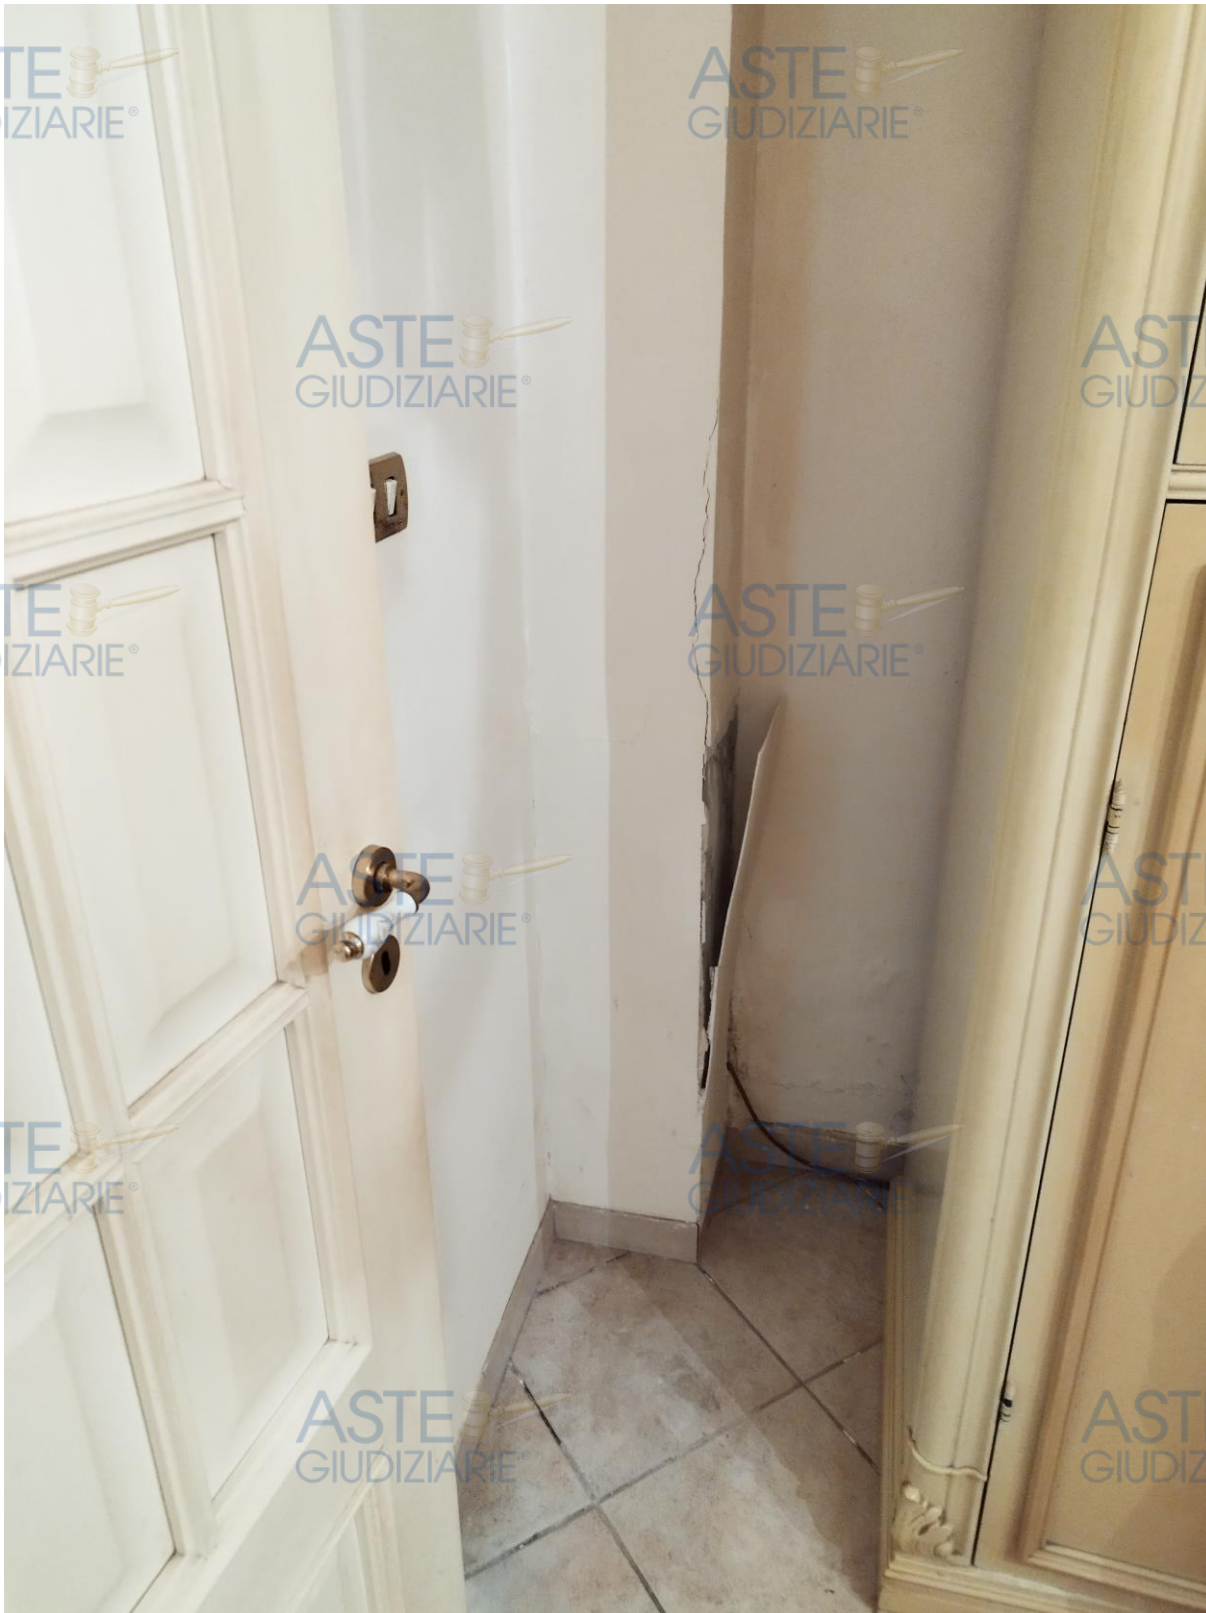
Foto 11: lesioni nei muri e umidità nelle pareti

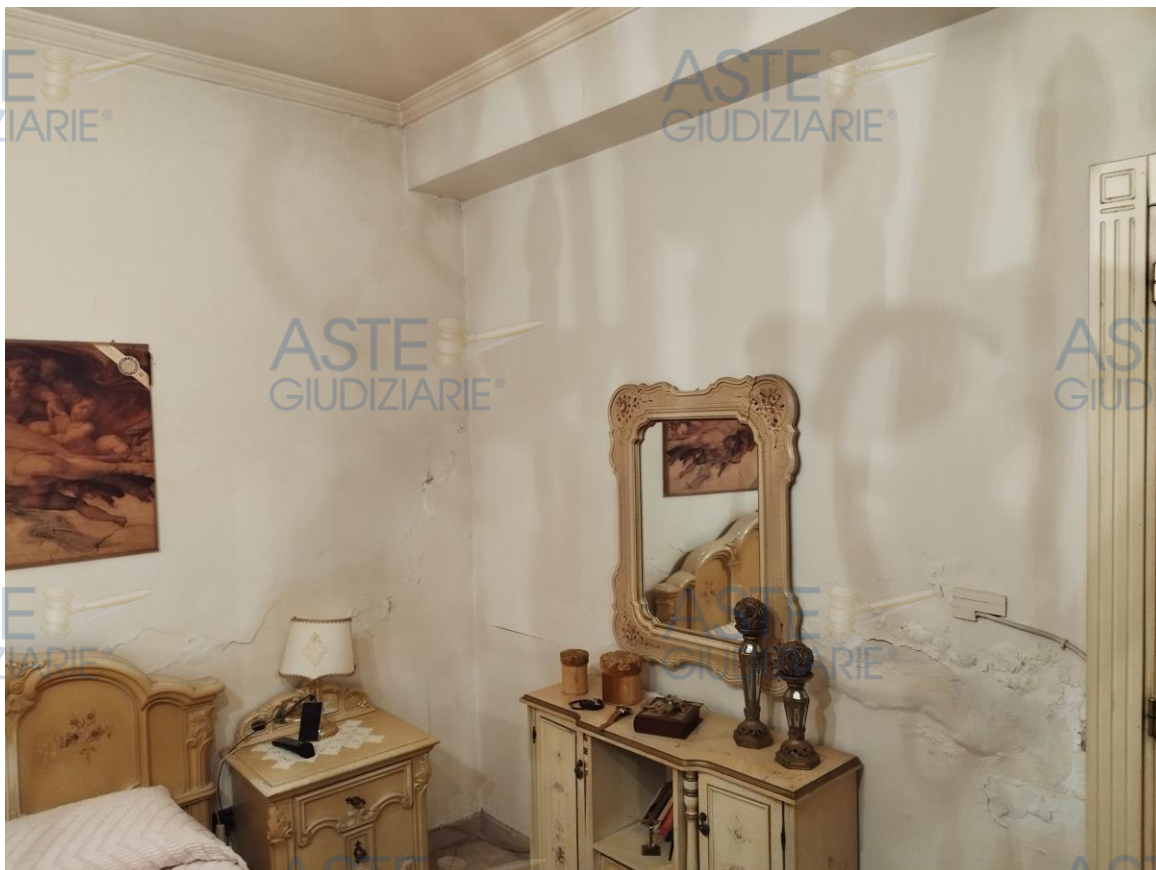
Foto 12: lesioni nei muri e umidità nelle pareti

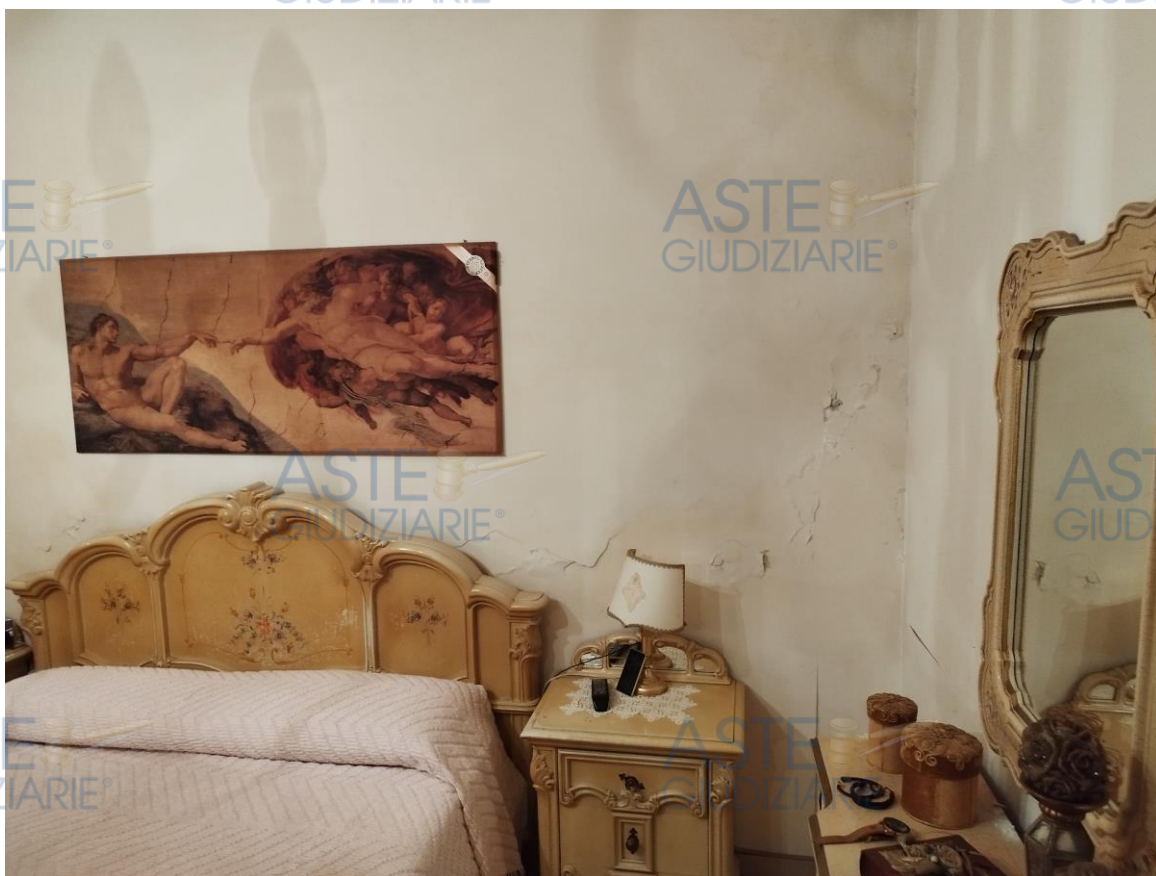
Foto 13: lesioni nei muri e umidità nelle pareti

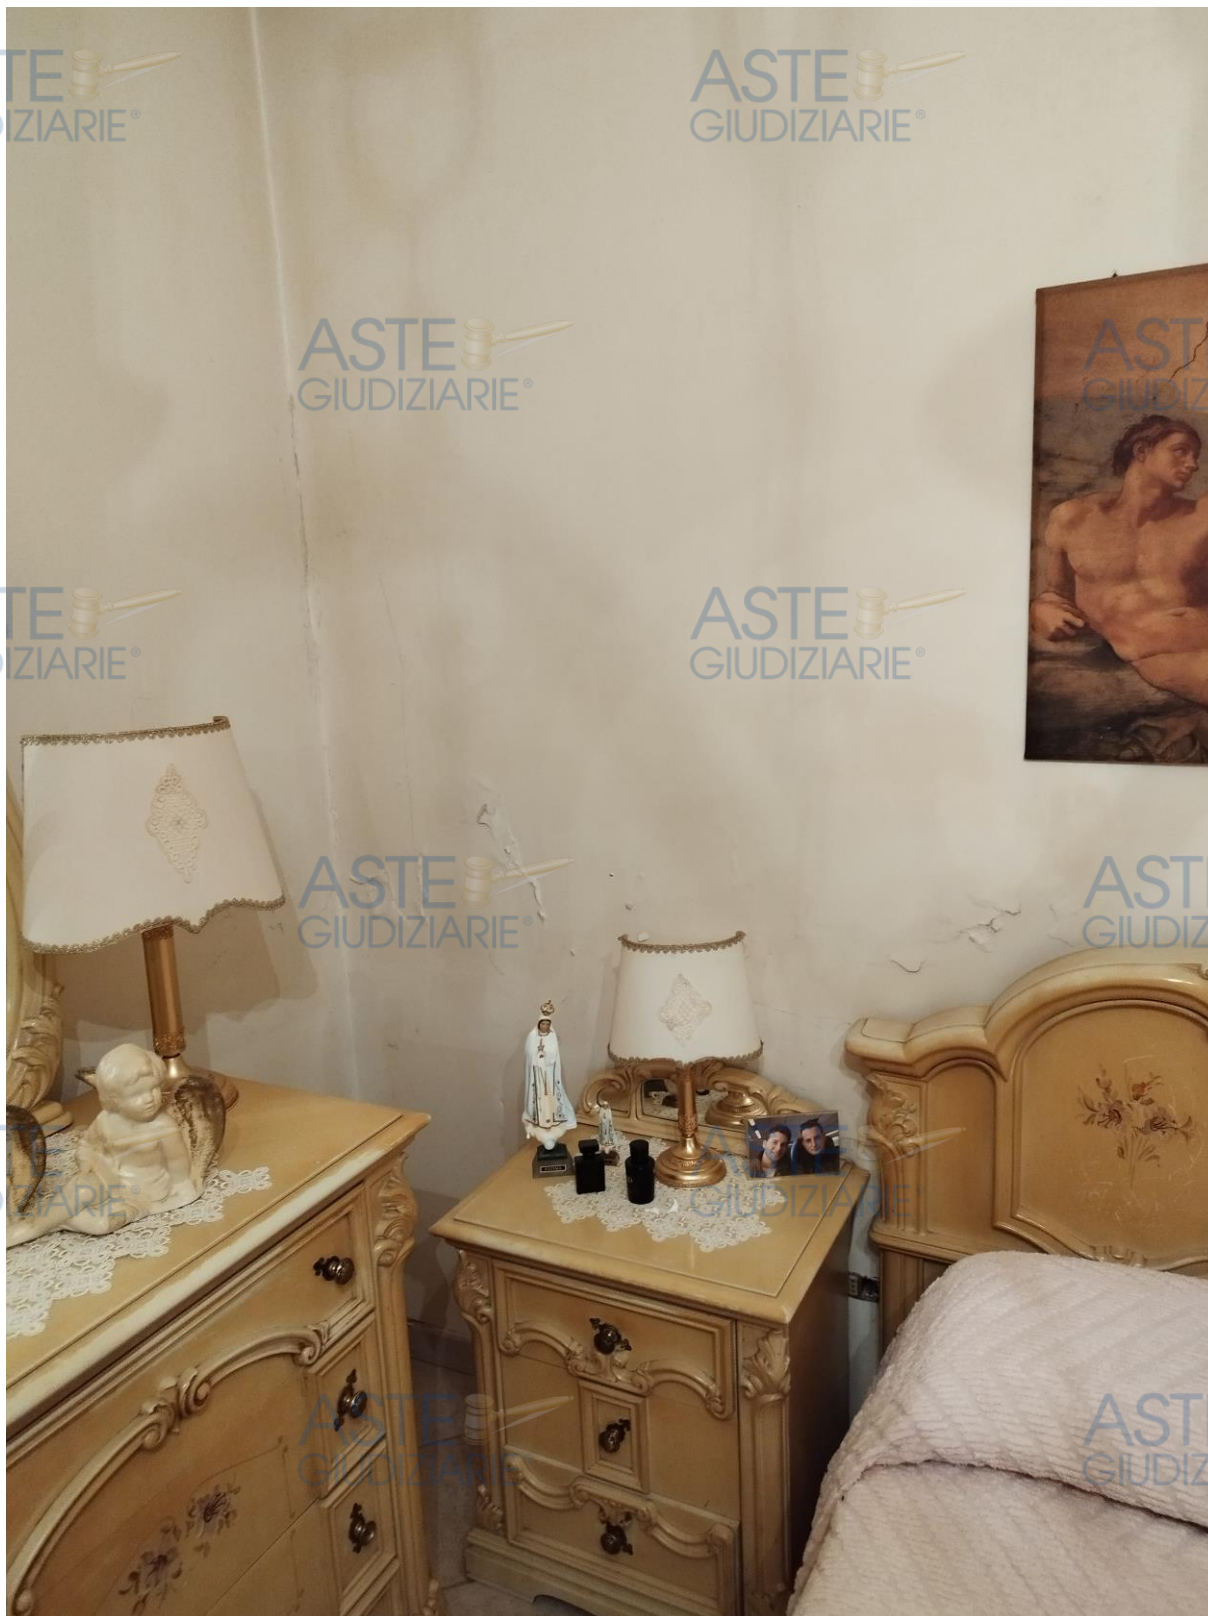
Foto 14: umidità nelle pareti

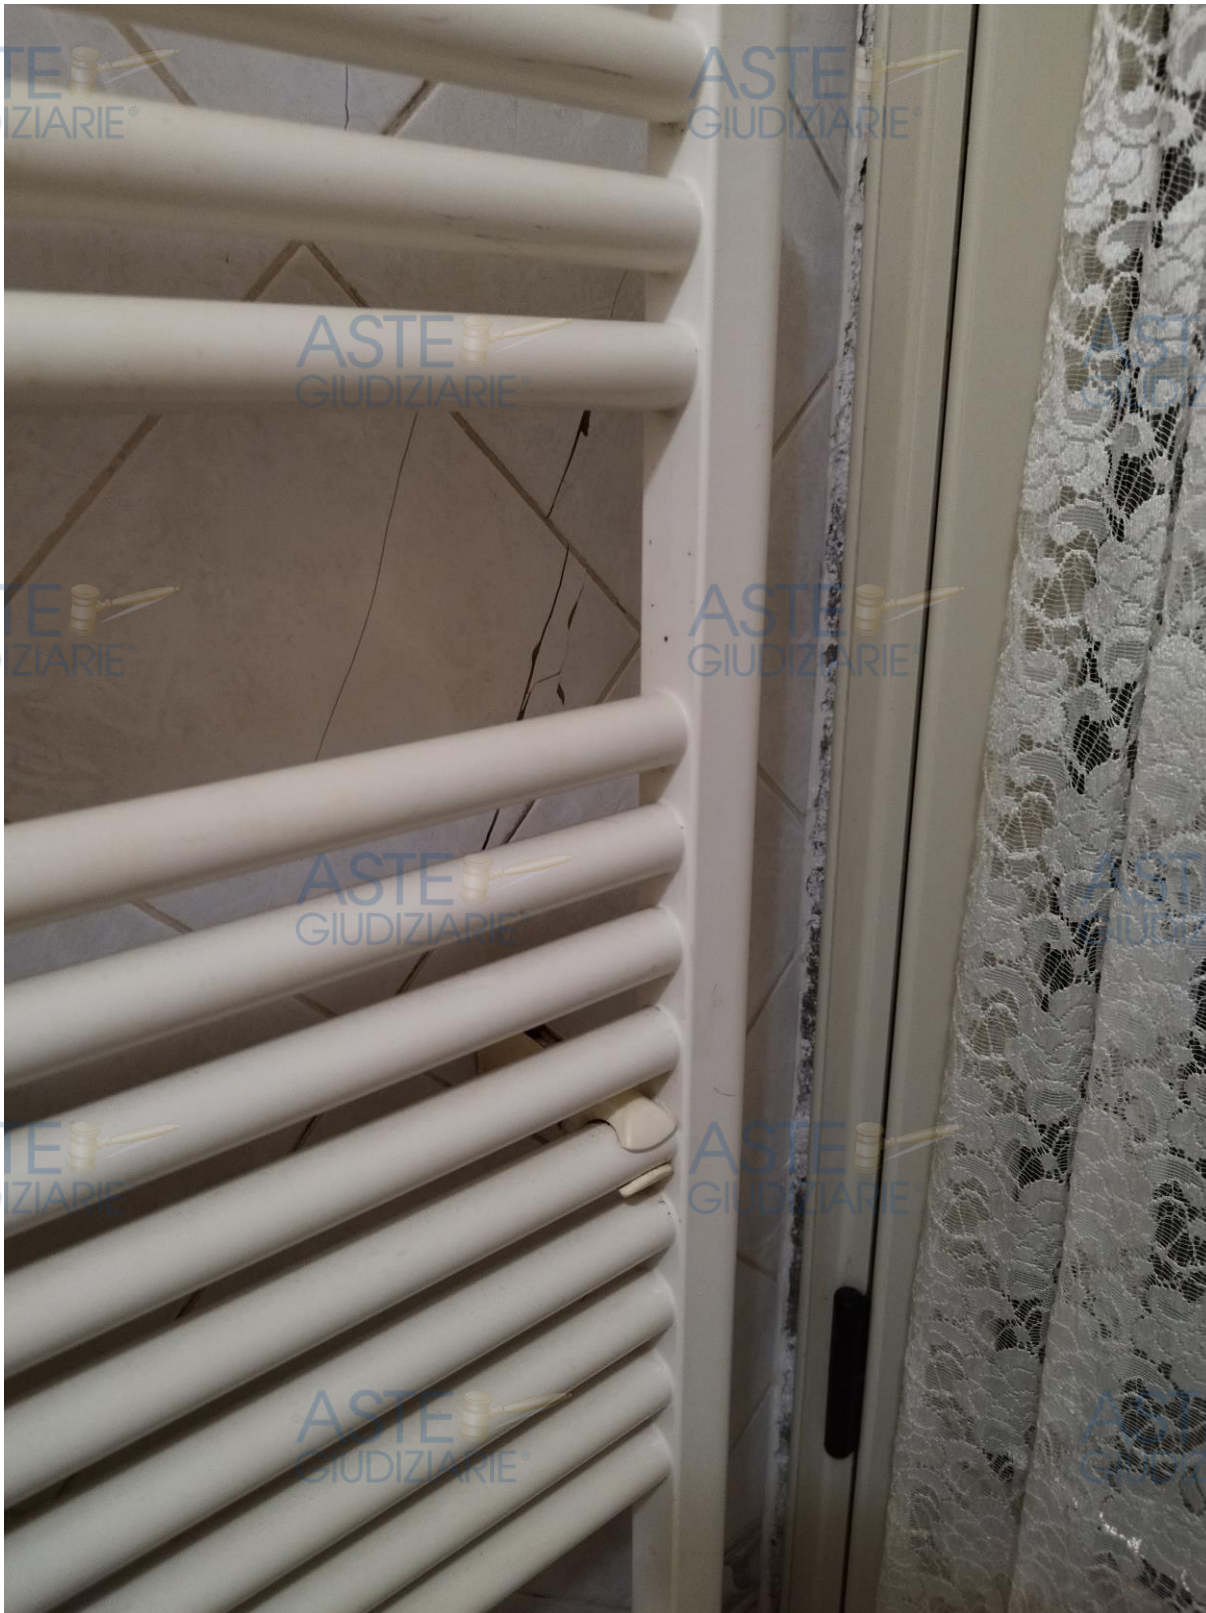
Foto 15: lesioni nei muri vano w.c.
