TRIBUNALE  
DI  
ENNA

**PROC. ESECUTIVA IMMOBILIARE N. 84/2015 R.G. Es. Imm.  
PROMOSSA DA: BANCO POPOLARE SOC. COOP. A R.L.**

## RELAZIONE INTEGRATIVA DI CONSULENZA TECNICA D'UFFICIO

L'immobile a cui si riferisce il quesito disposto dal Giudice, identificato nella Relazione di Consulenza in atti come **bene immobile n. 3**, consiste in un fabbricato collocato all'interno della particella 269, censito al catasto del Comune di Enna al **Foglio 224 – Particella 441**: piano T, zona censuaria 2, categoria A3, classe 1, consistenza 6,5 vani, superficie catastale totale 116 mq (escluse aree scoperte 97 mq), rendita € 295,41.

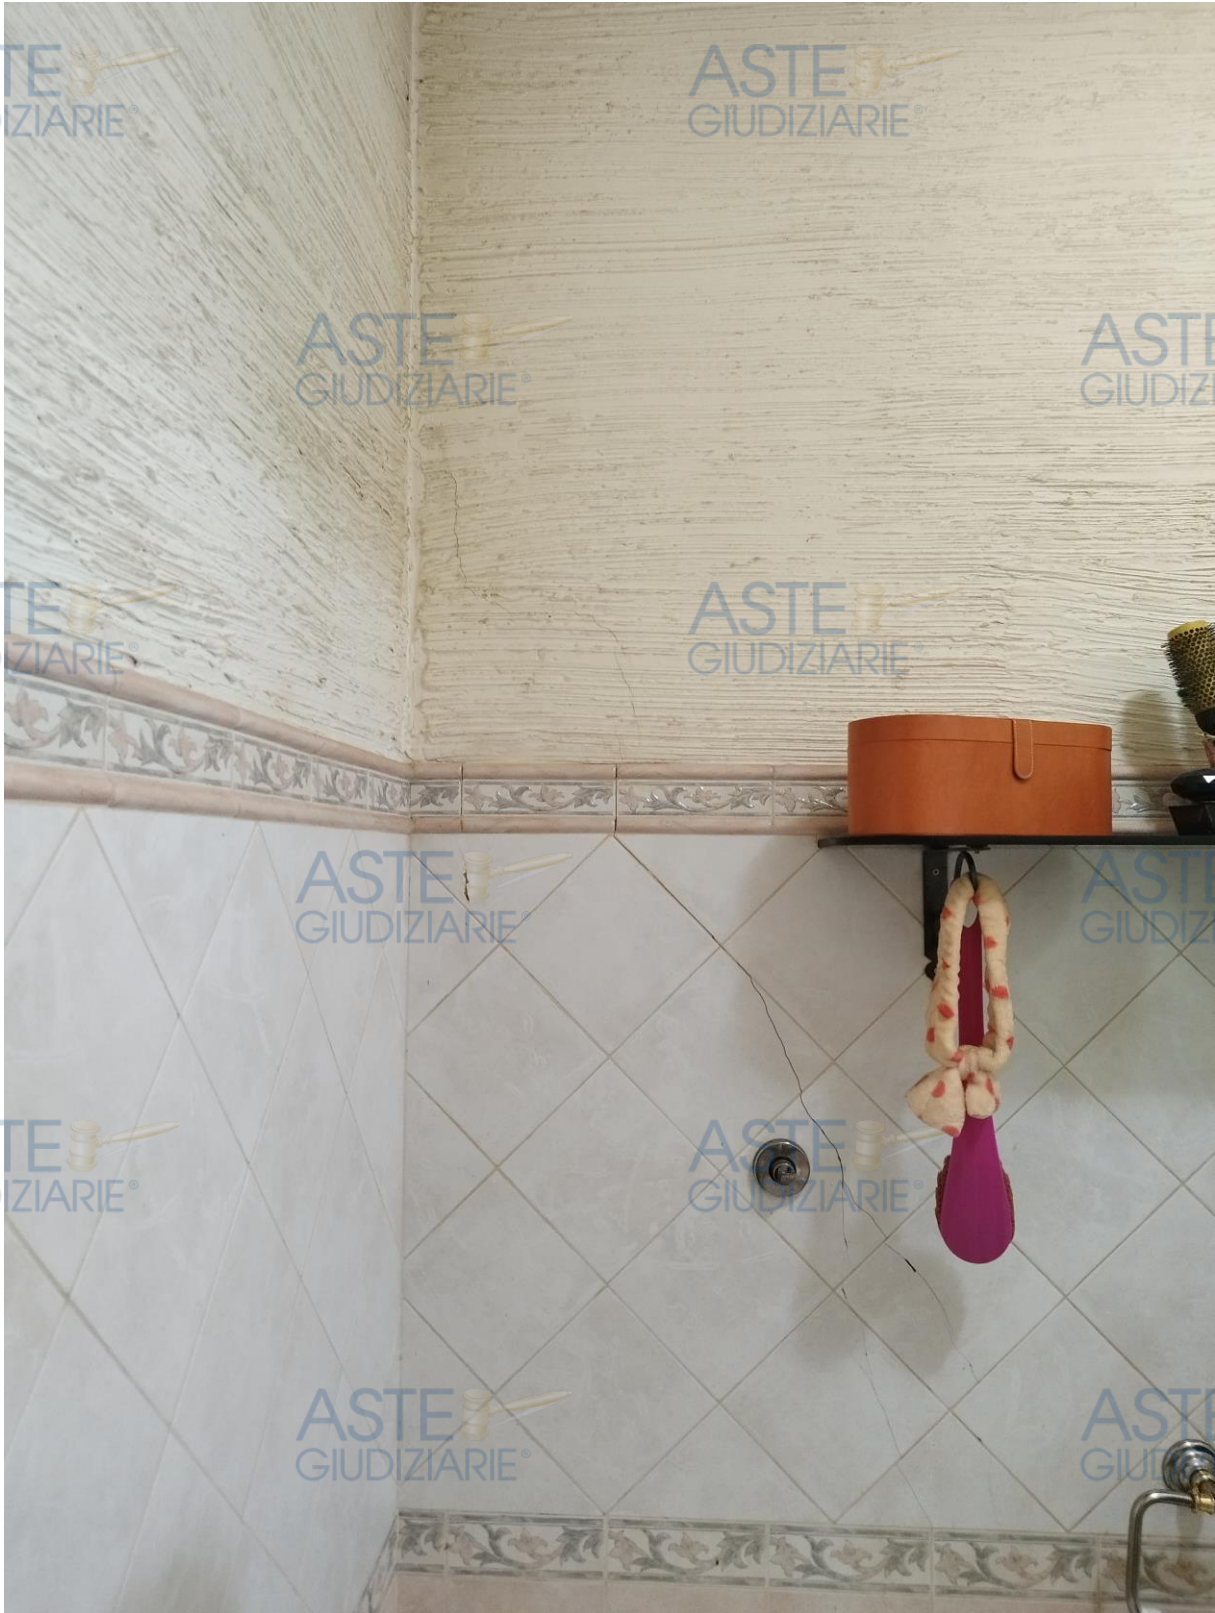
Foto 16: lesioni nei muri vano w.c.

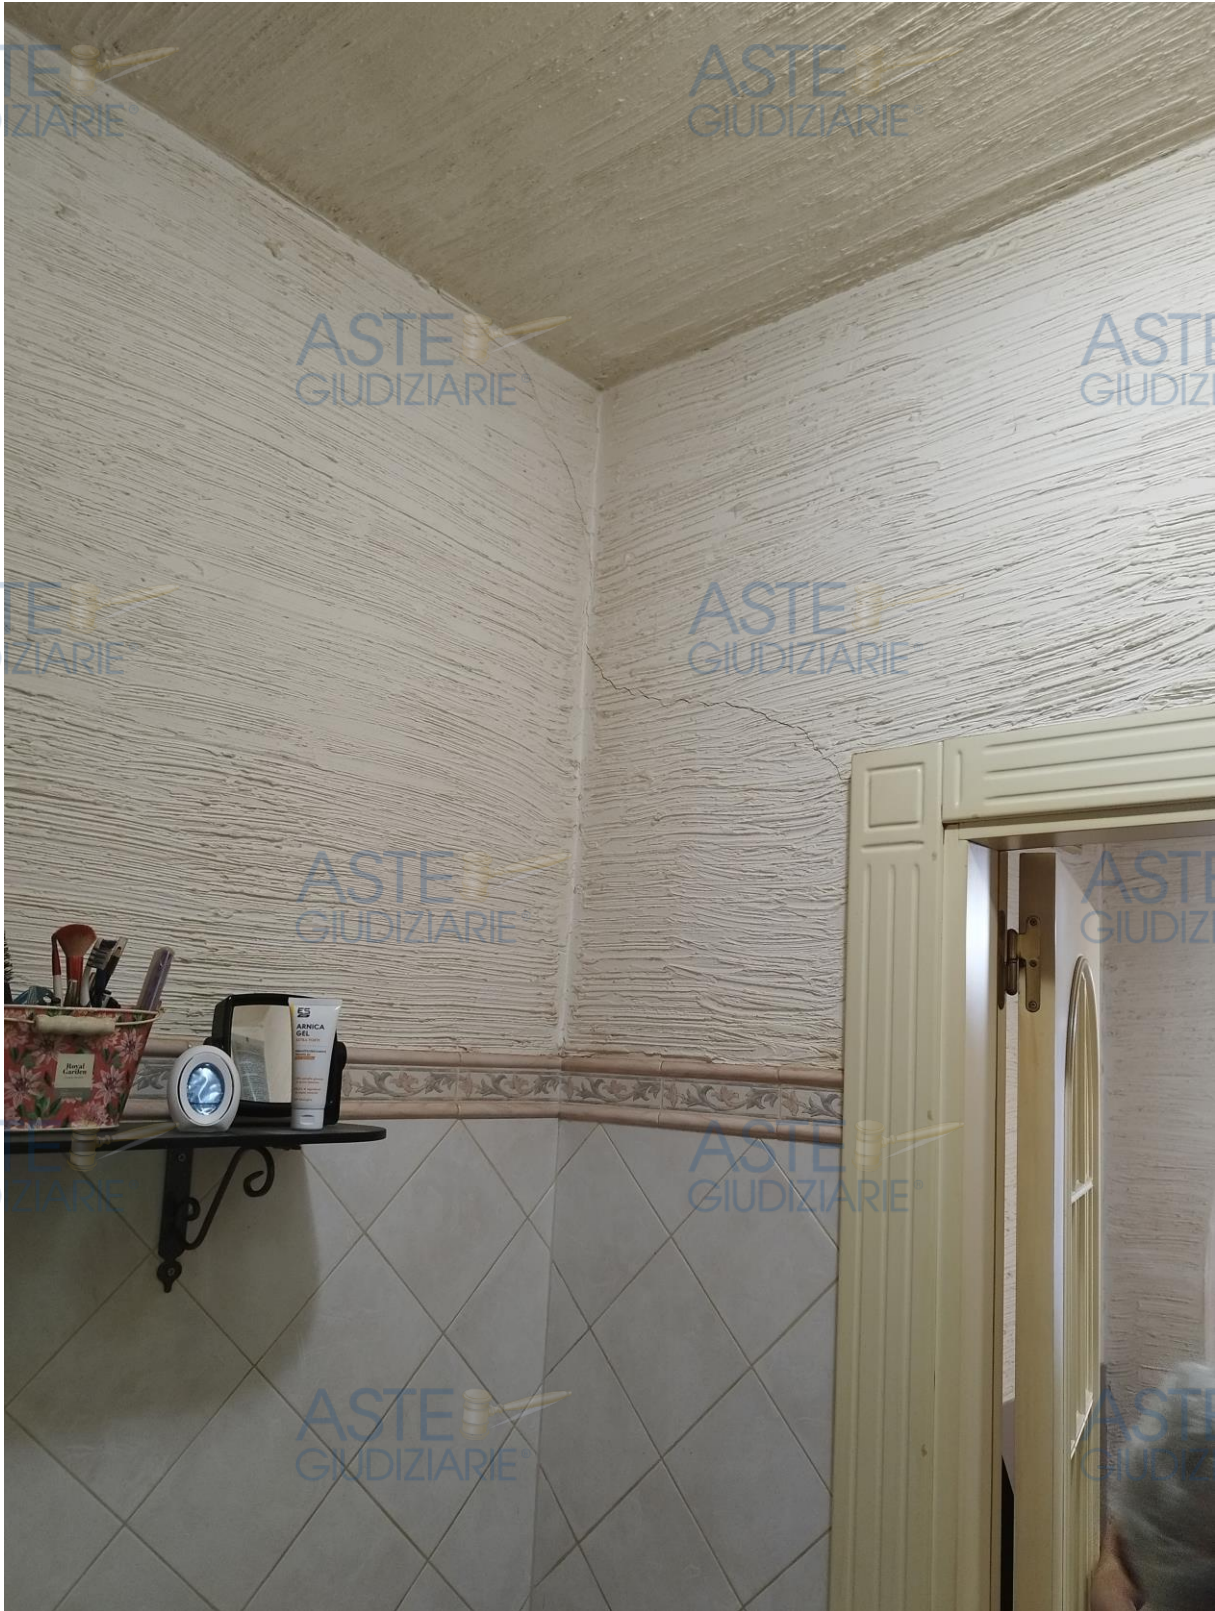
Foto 17: lesioni nei muri vano w.c.

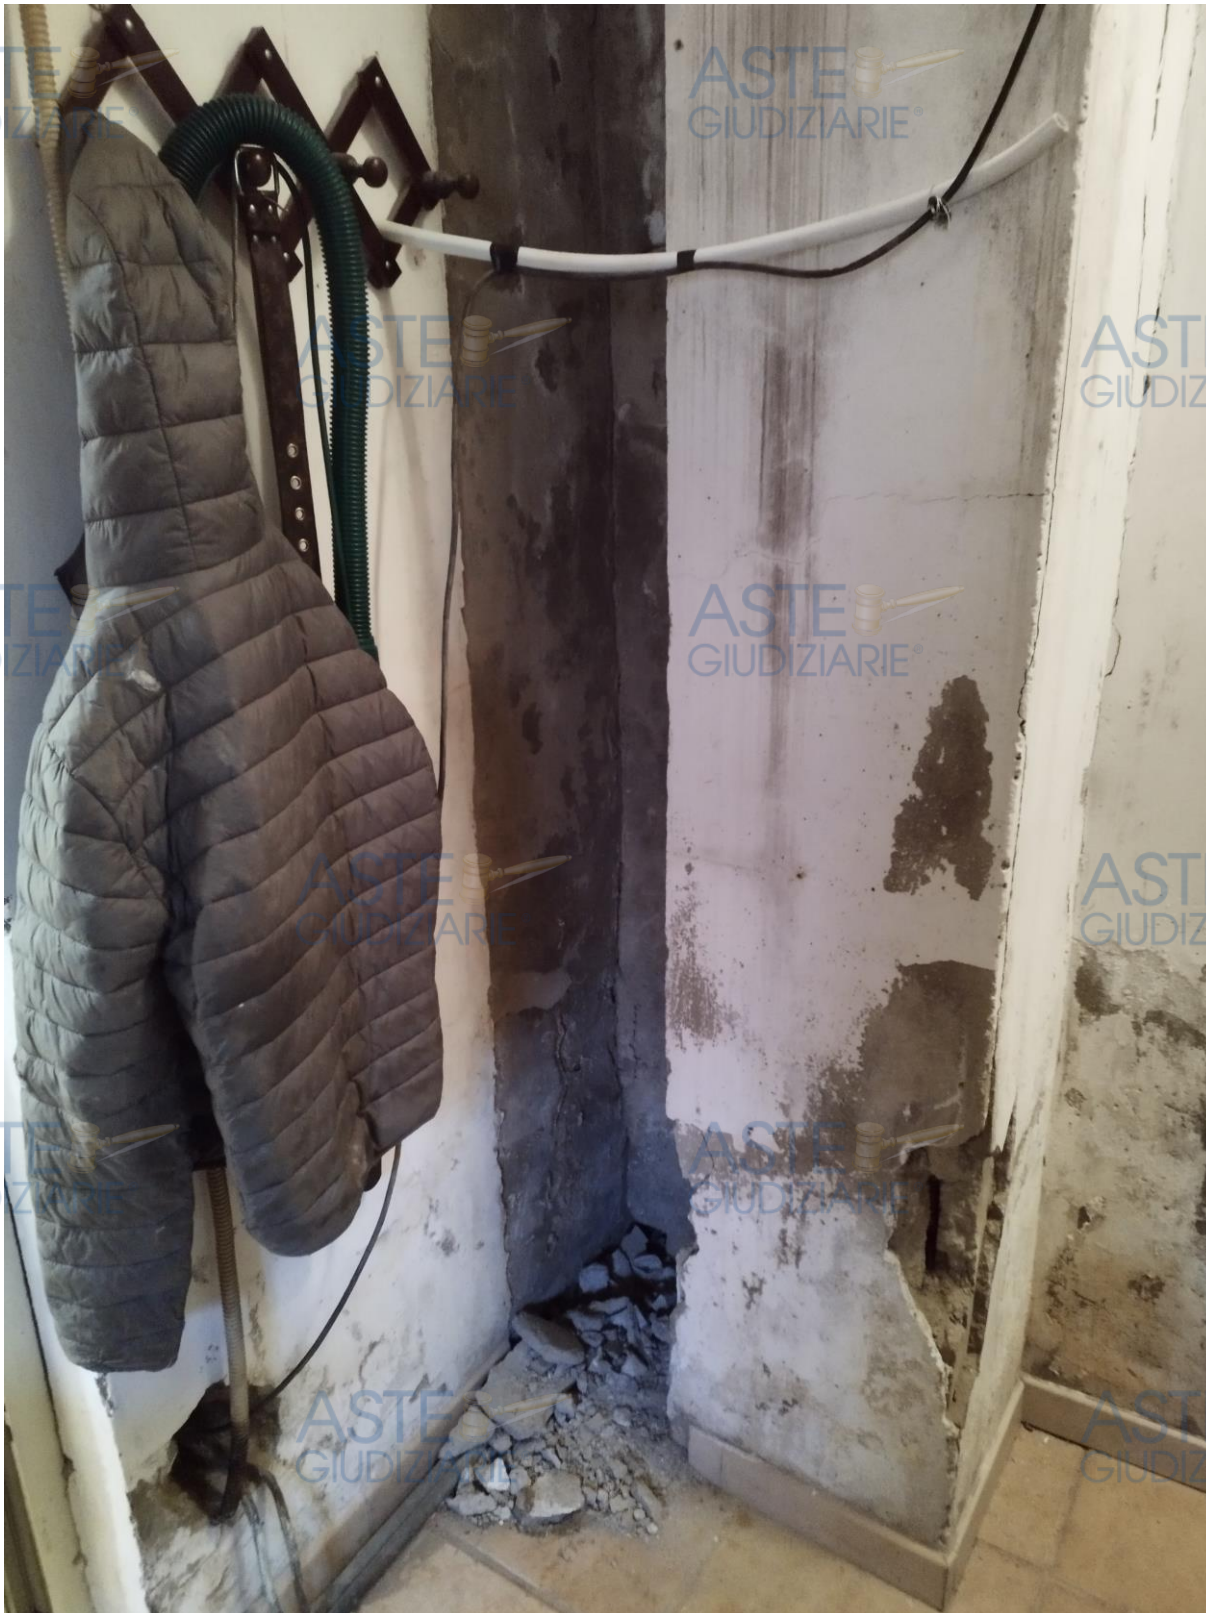
**Foto 18:** zona retrostante – distacco copriferro e lesioni pilastro scala esterna

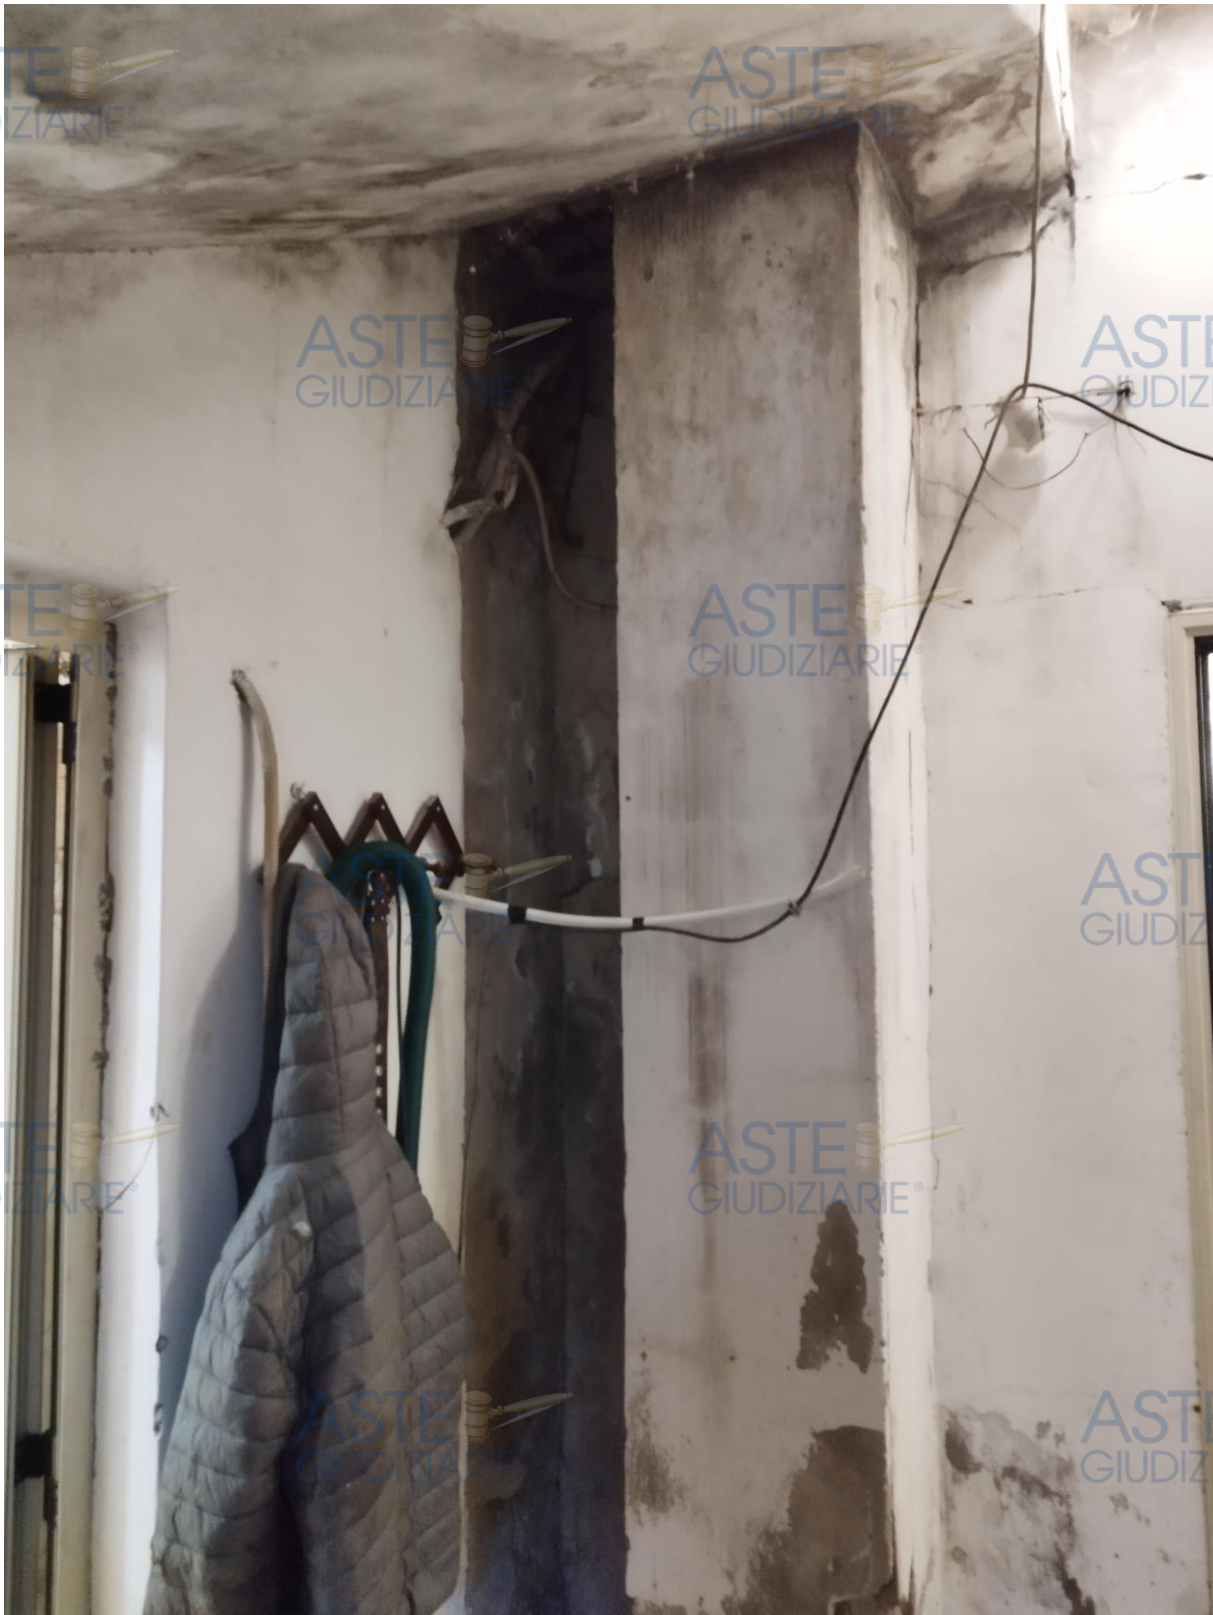
Foto 19: zona retrostante – lesioni e umidità pilastro scala esterna

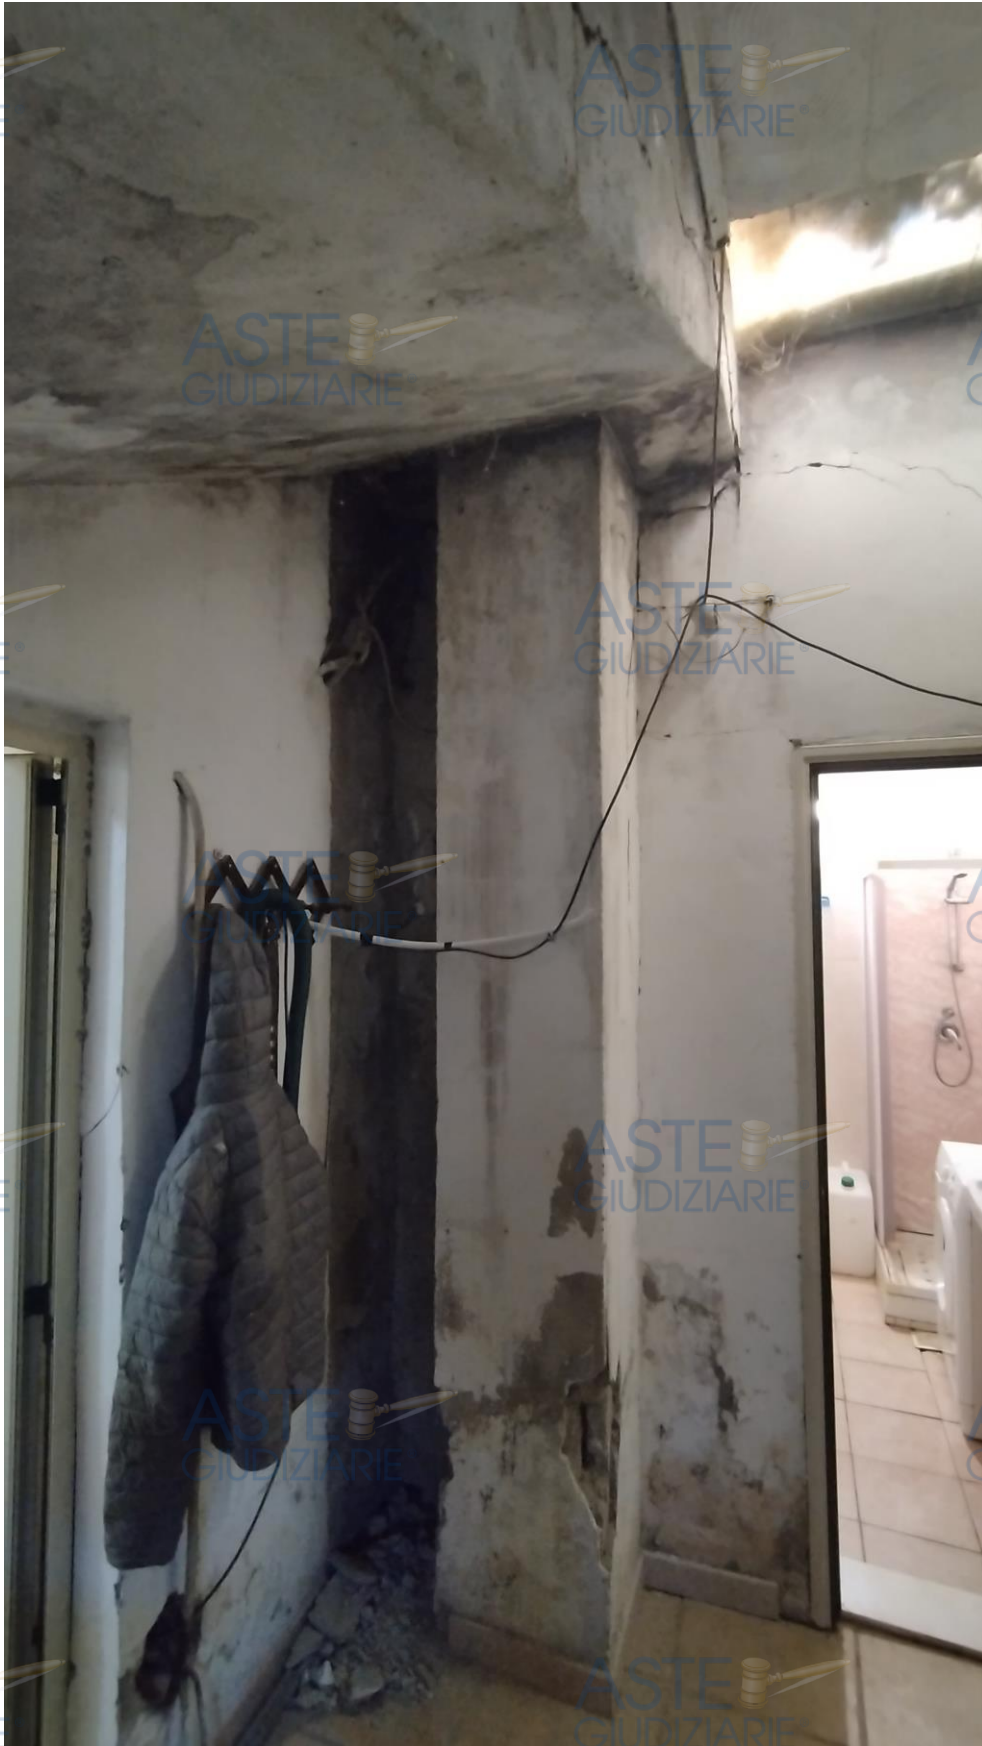
Foto 20: zona retrostante – danneggiamenti su scala esterna

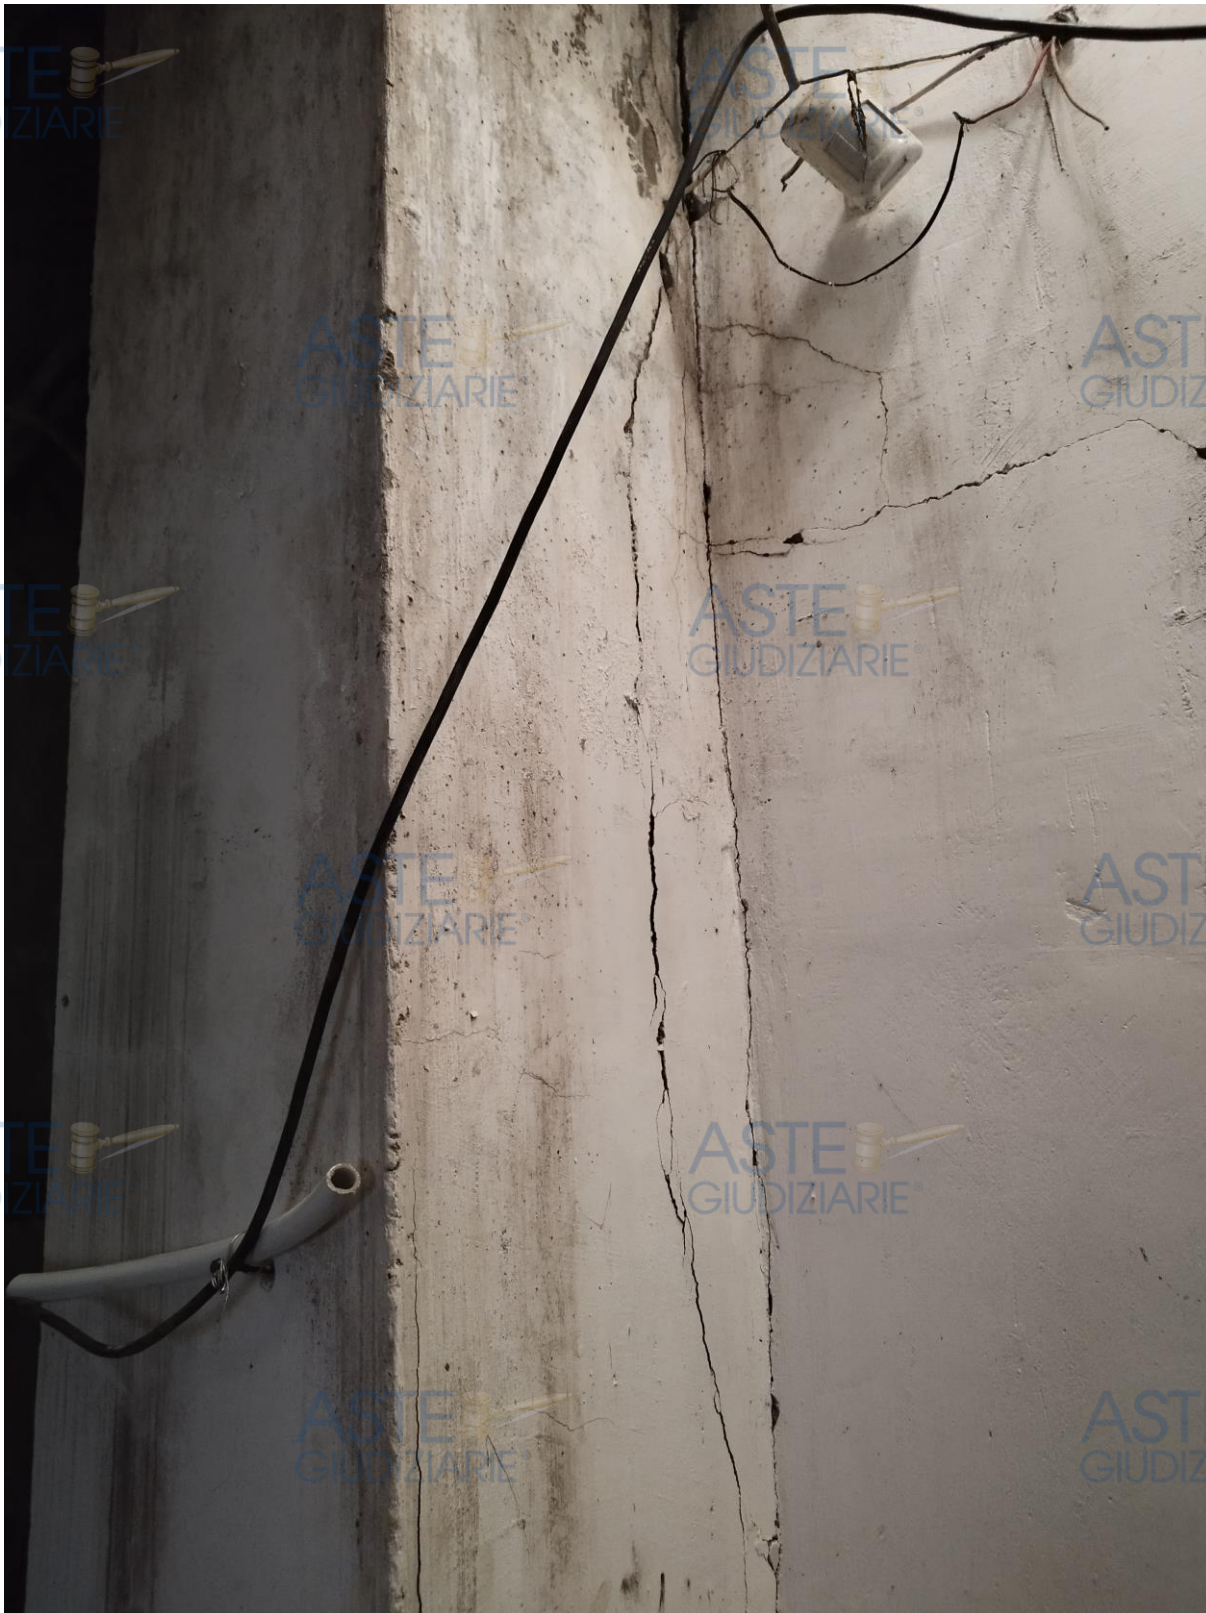
**Foto 21:** zona retrostante – lesioni e umidità pilastro scala esterna

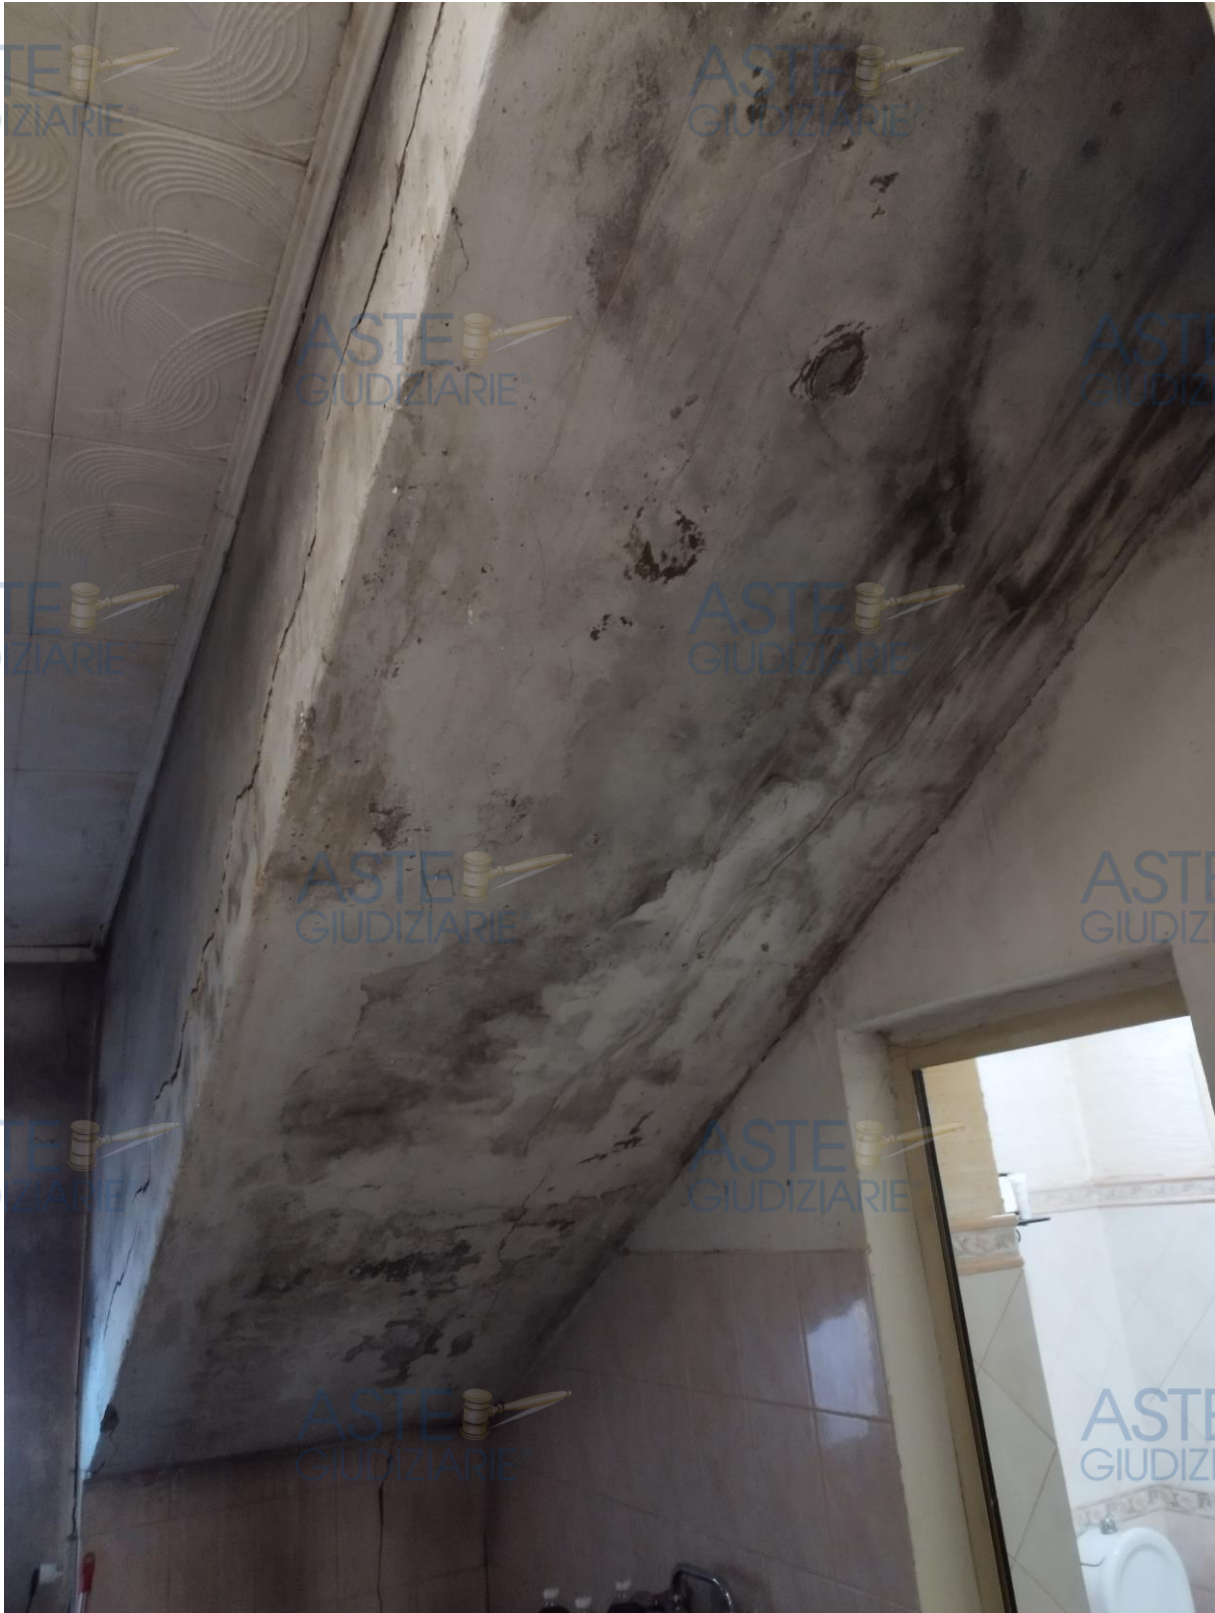
**Foto 22:** zona retrostante – lesioni e umidità rampa scala esterna

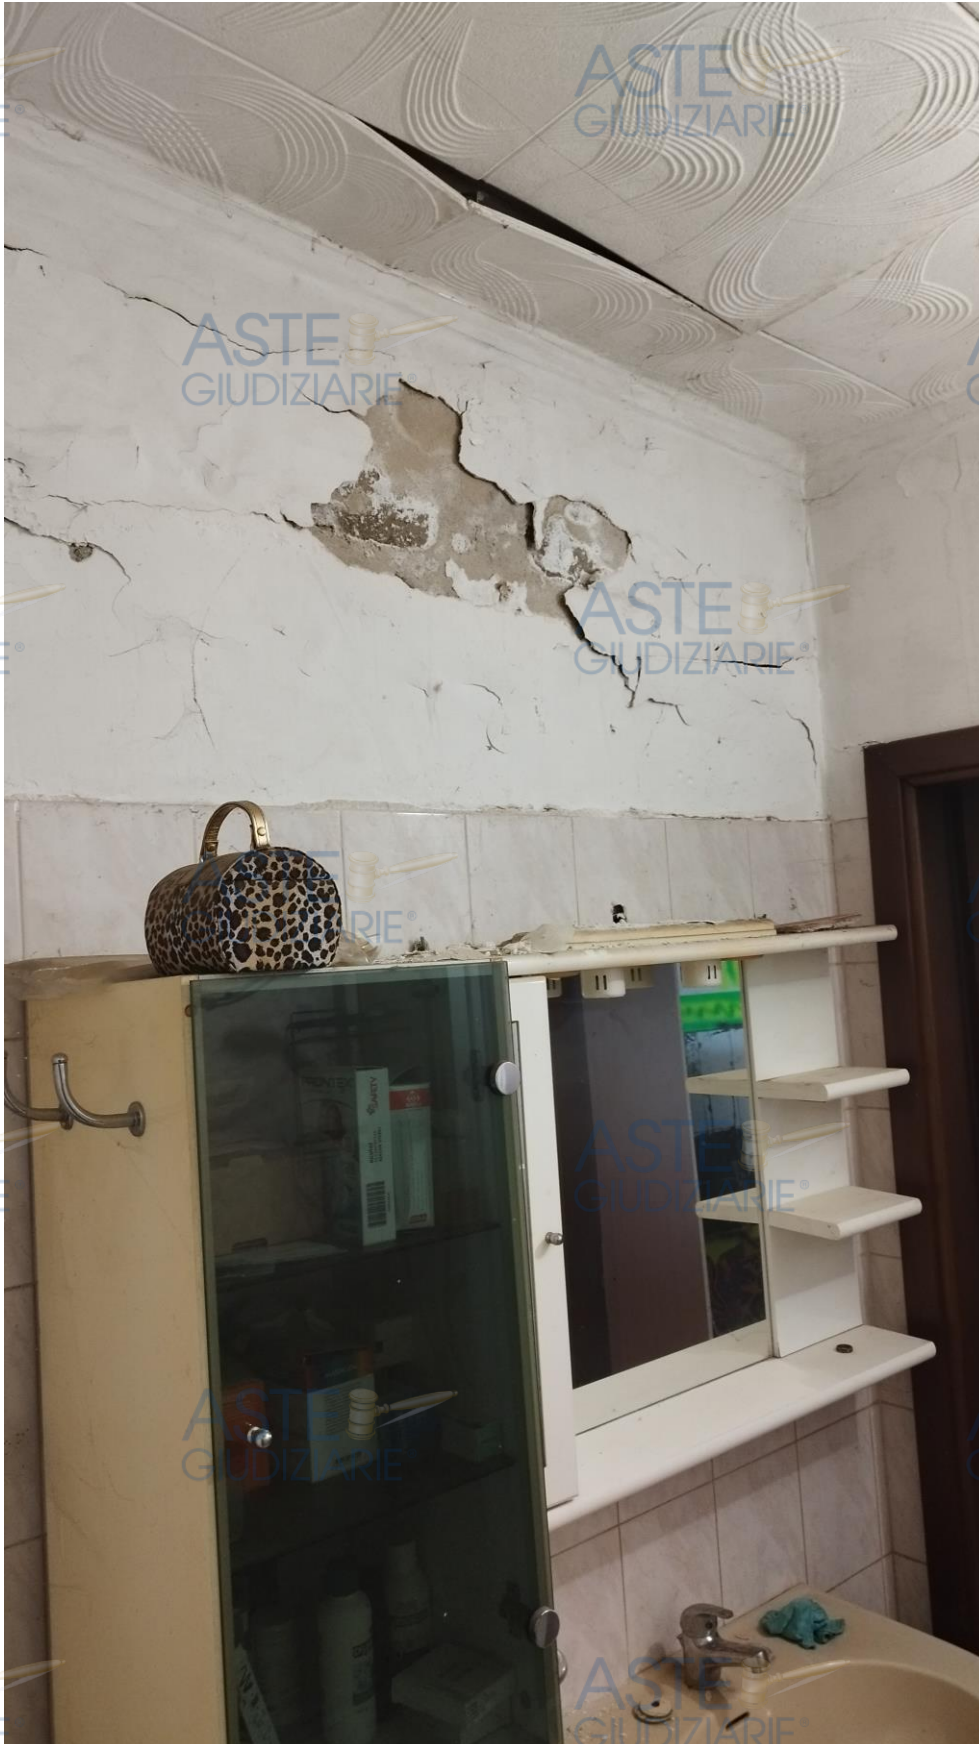
Foto 23: zona retrostante – umidità nelle pareti

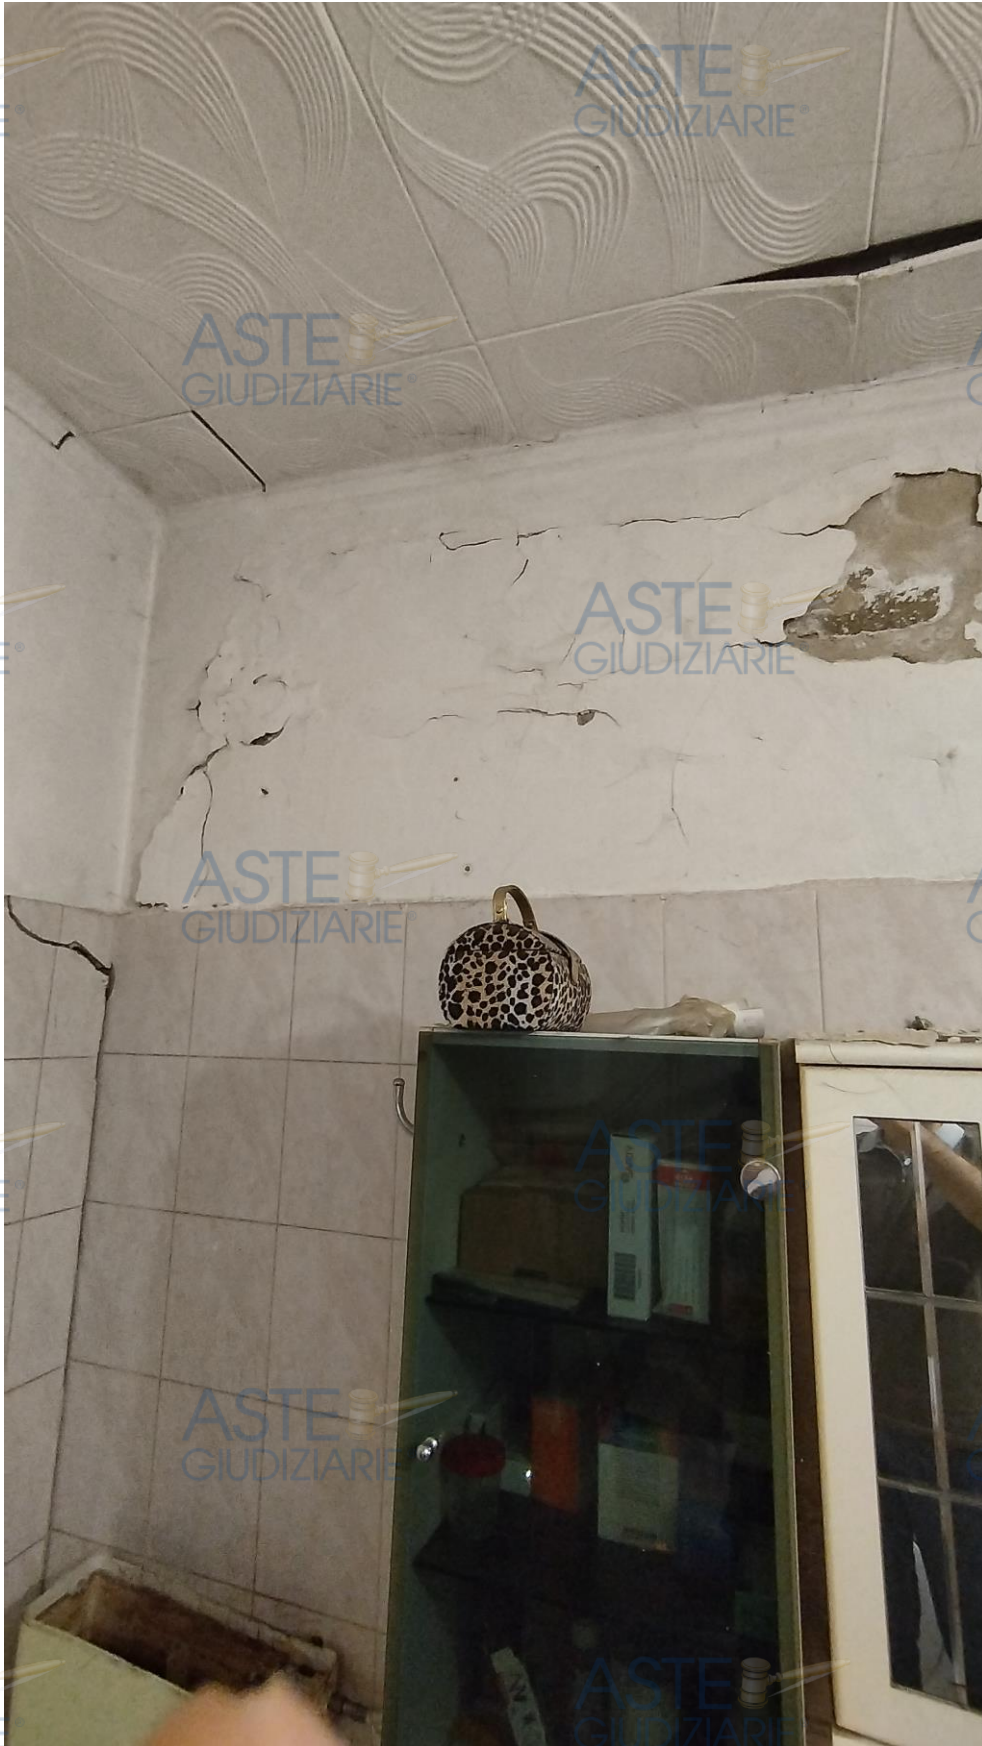
Foto 24: zona retrostante – umidità nelle pareti

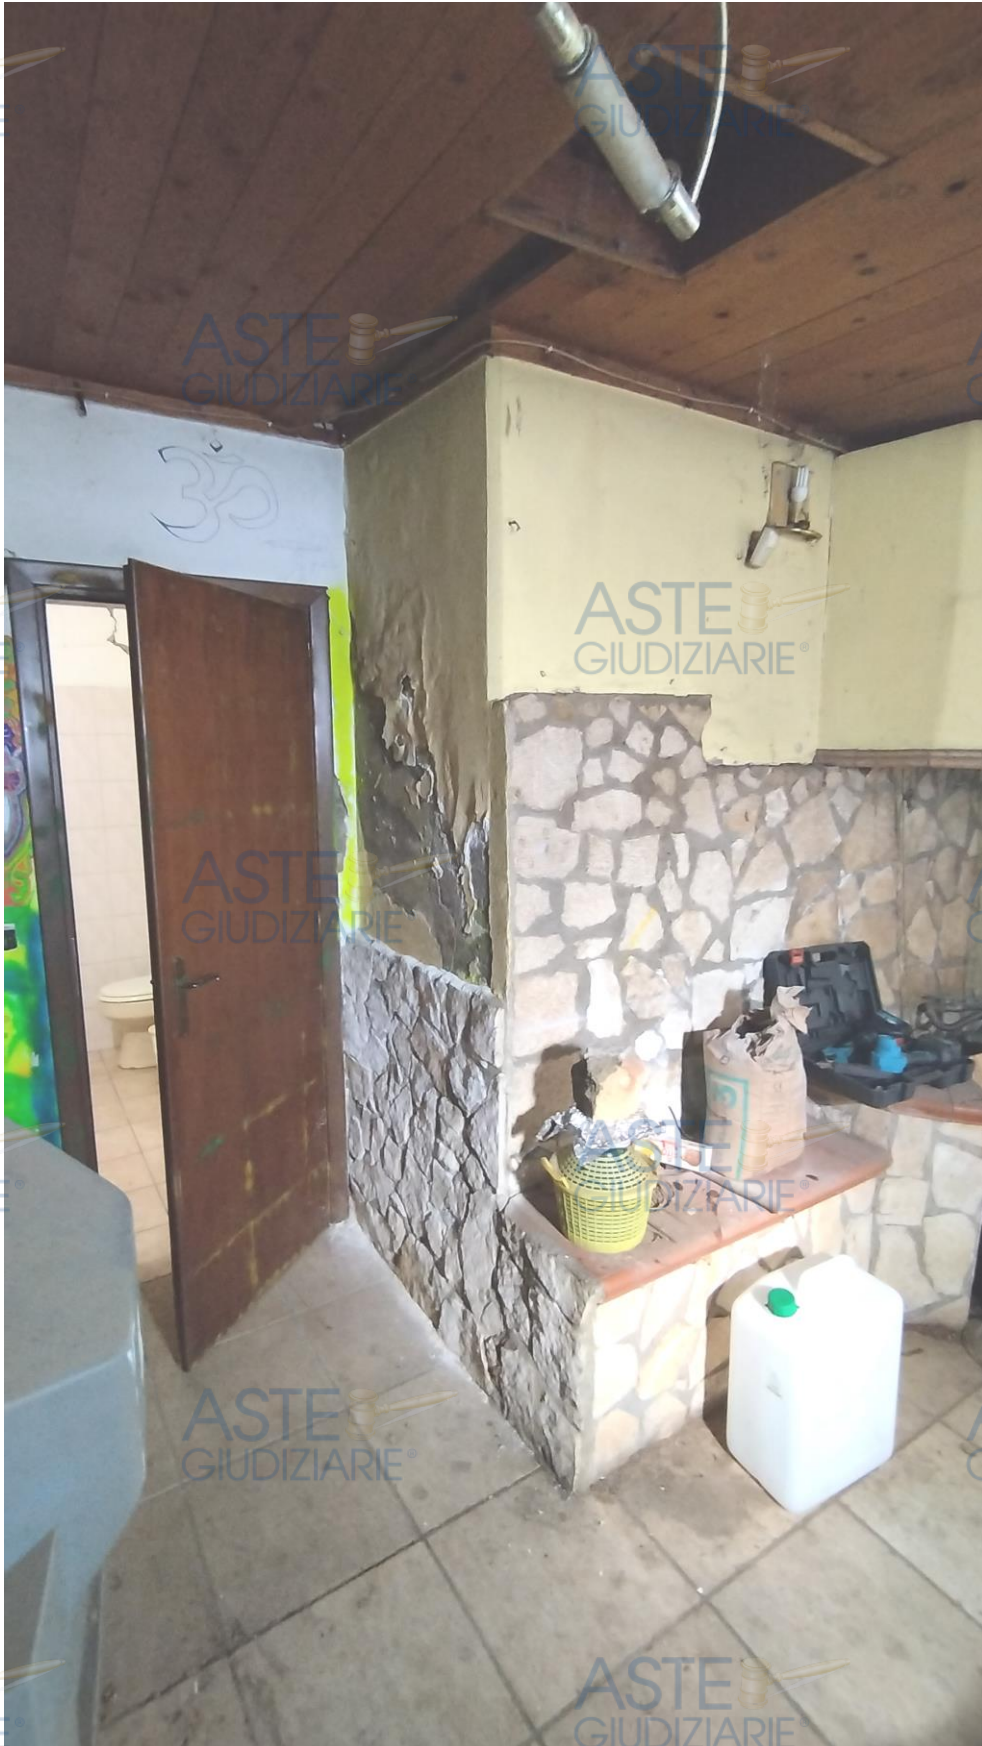
Foto 25: caduta intonaco facciate esterne

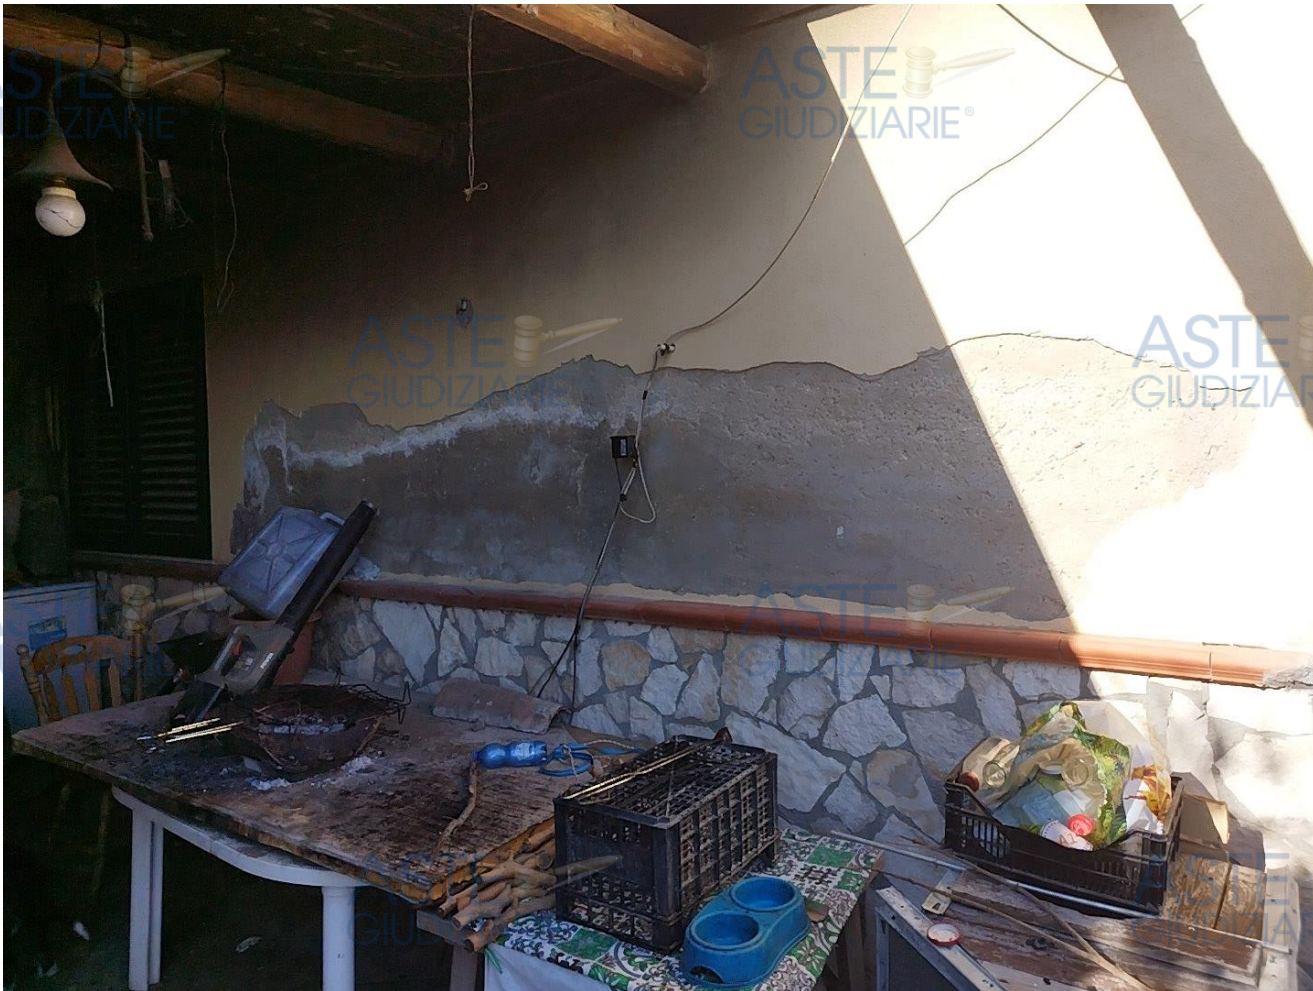
Foto 26: caduta intonaco facciate esterne

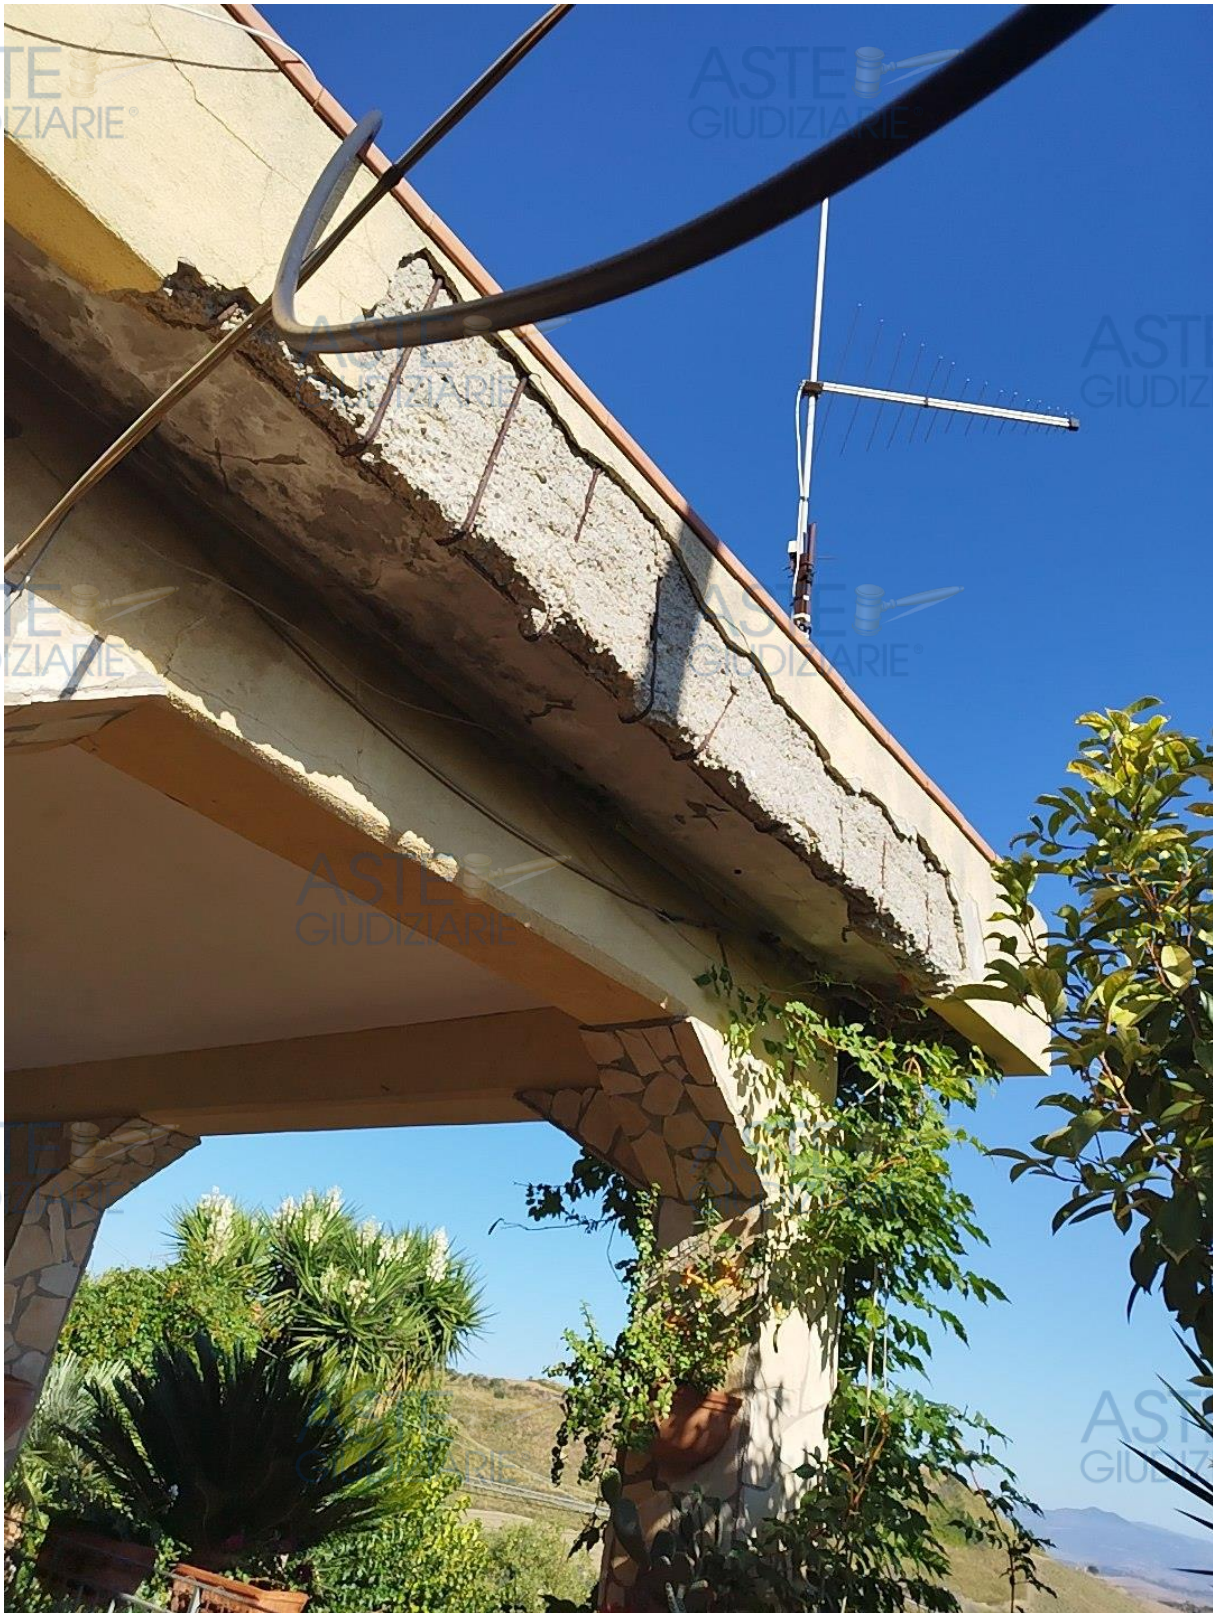
**Foto 27:** distacco cemento copriferro cornicione portico
