TRIBUNALE  
DI  
ENNA

**PROC. ESECUTIVA IMMOBILIARE N. 84/2015 R.G. Es. Imm.  
PROMOSSA DA: BANCO POPOLARE SOC. COOP. A R.L.**

## RELAZIONE INTEGRATIVA DI CONSULENZA TECNICA D'UFFICIO

L'immobile a cui si riferisce il quesito disposto dal Giudice, identificato nella Relazione di Consulenza in atti come **bene immobile n. 3**, consiste in un fabbricato collocato all'interno della particella 269, censito al catasto del Comune di Enna al **Foglio 224 – Particella 441**: piano T, zona censuaria 2, categoria A3, classe 1, consistenza 6,5 vani, superficie catastale totale 116 mq (escluse aree scoperte 97 mq), rendita € 295,41.

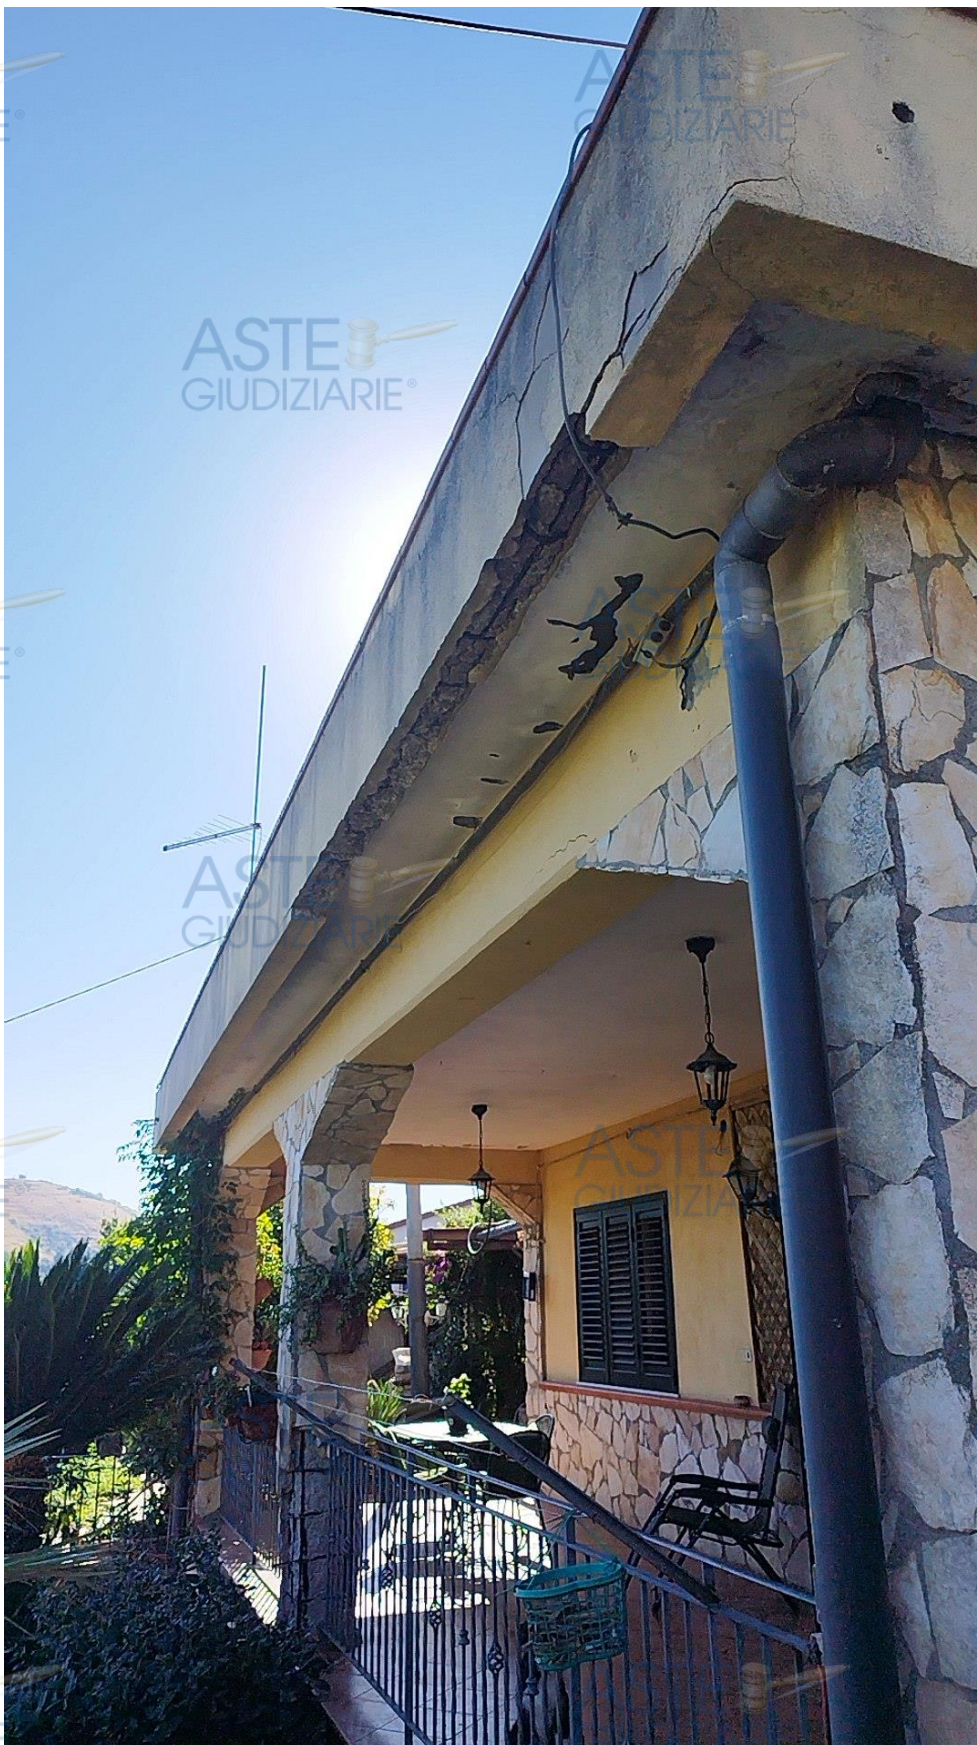
Foto 28: distacco cemento coprifermo cornicione portico

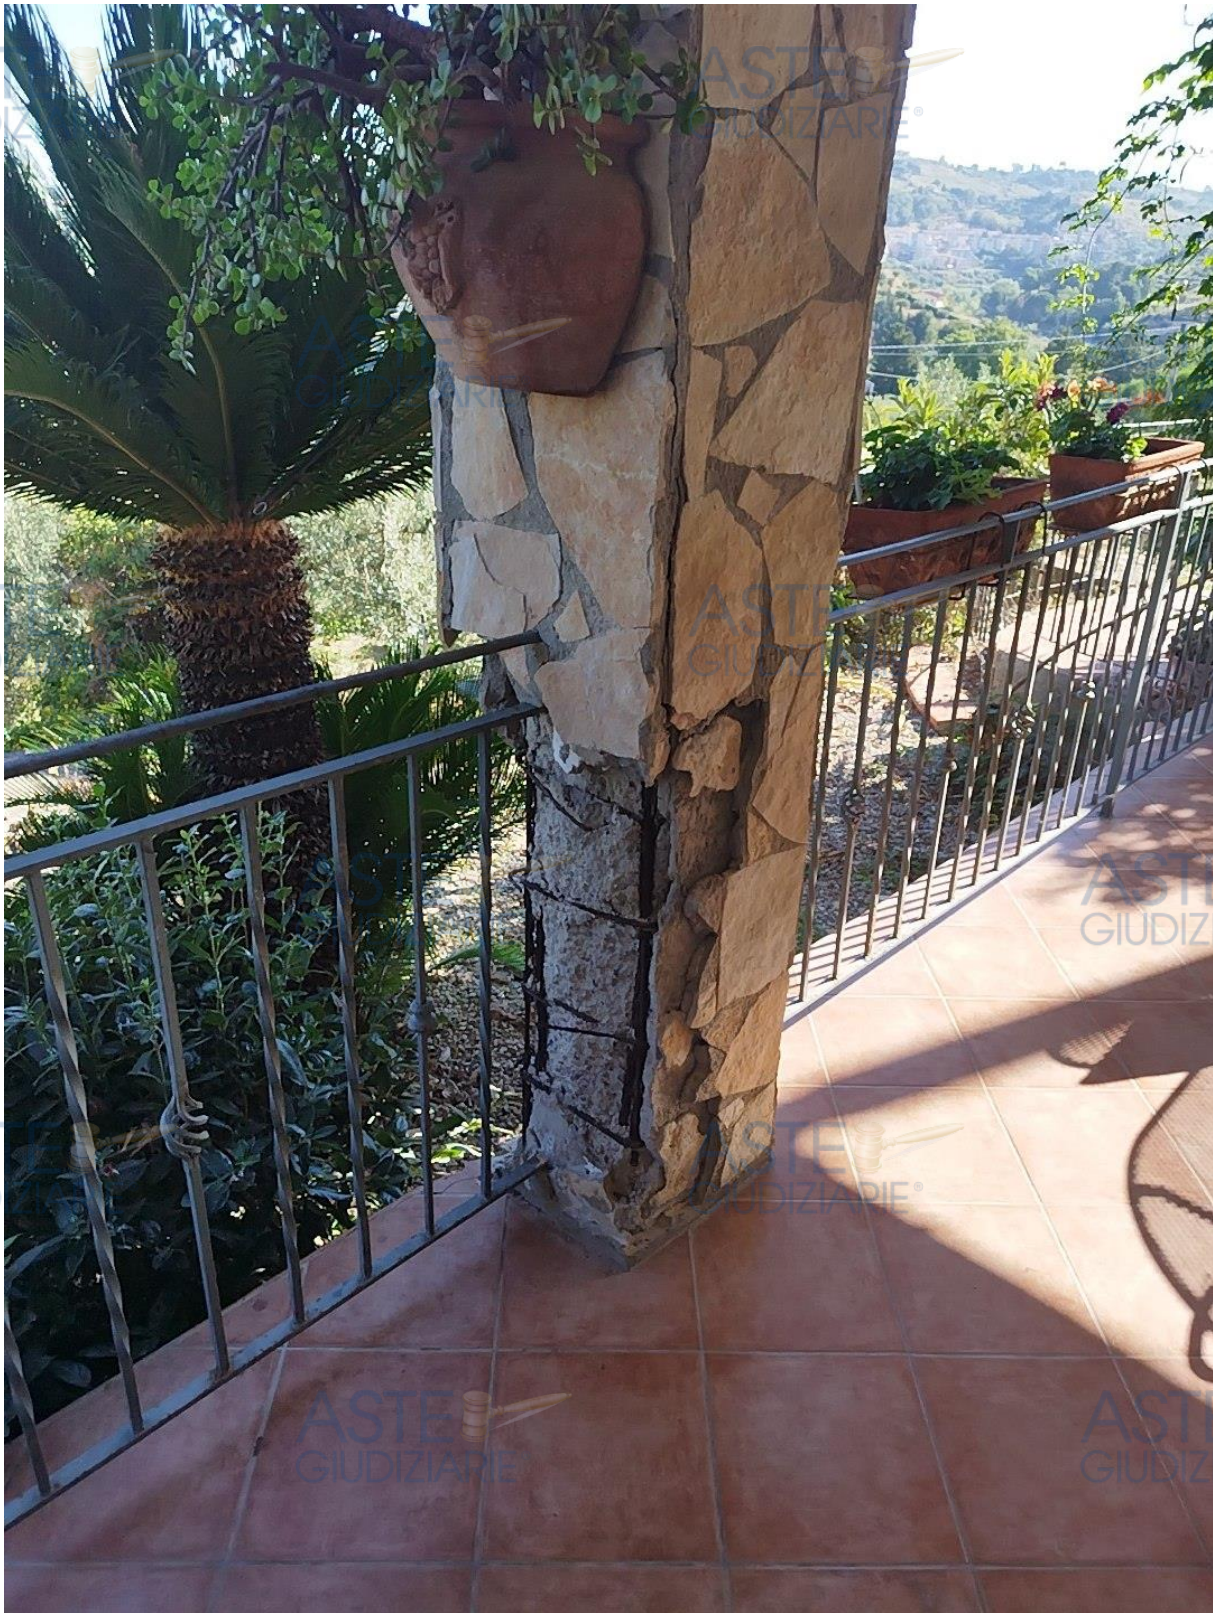
**Foto 29:** distacco cemento copriferro pilastro portico

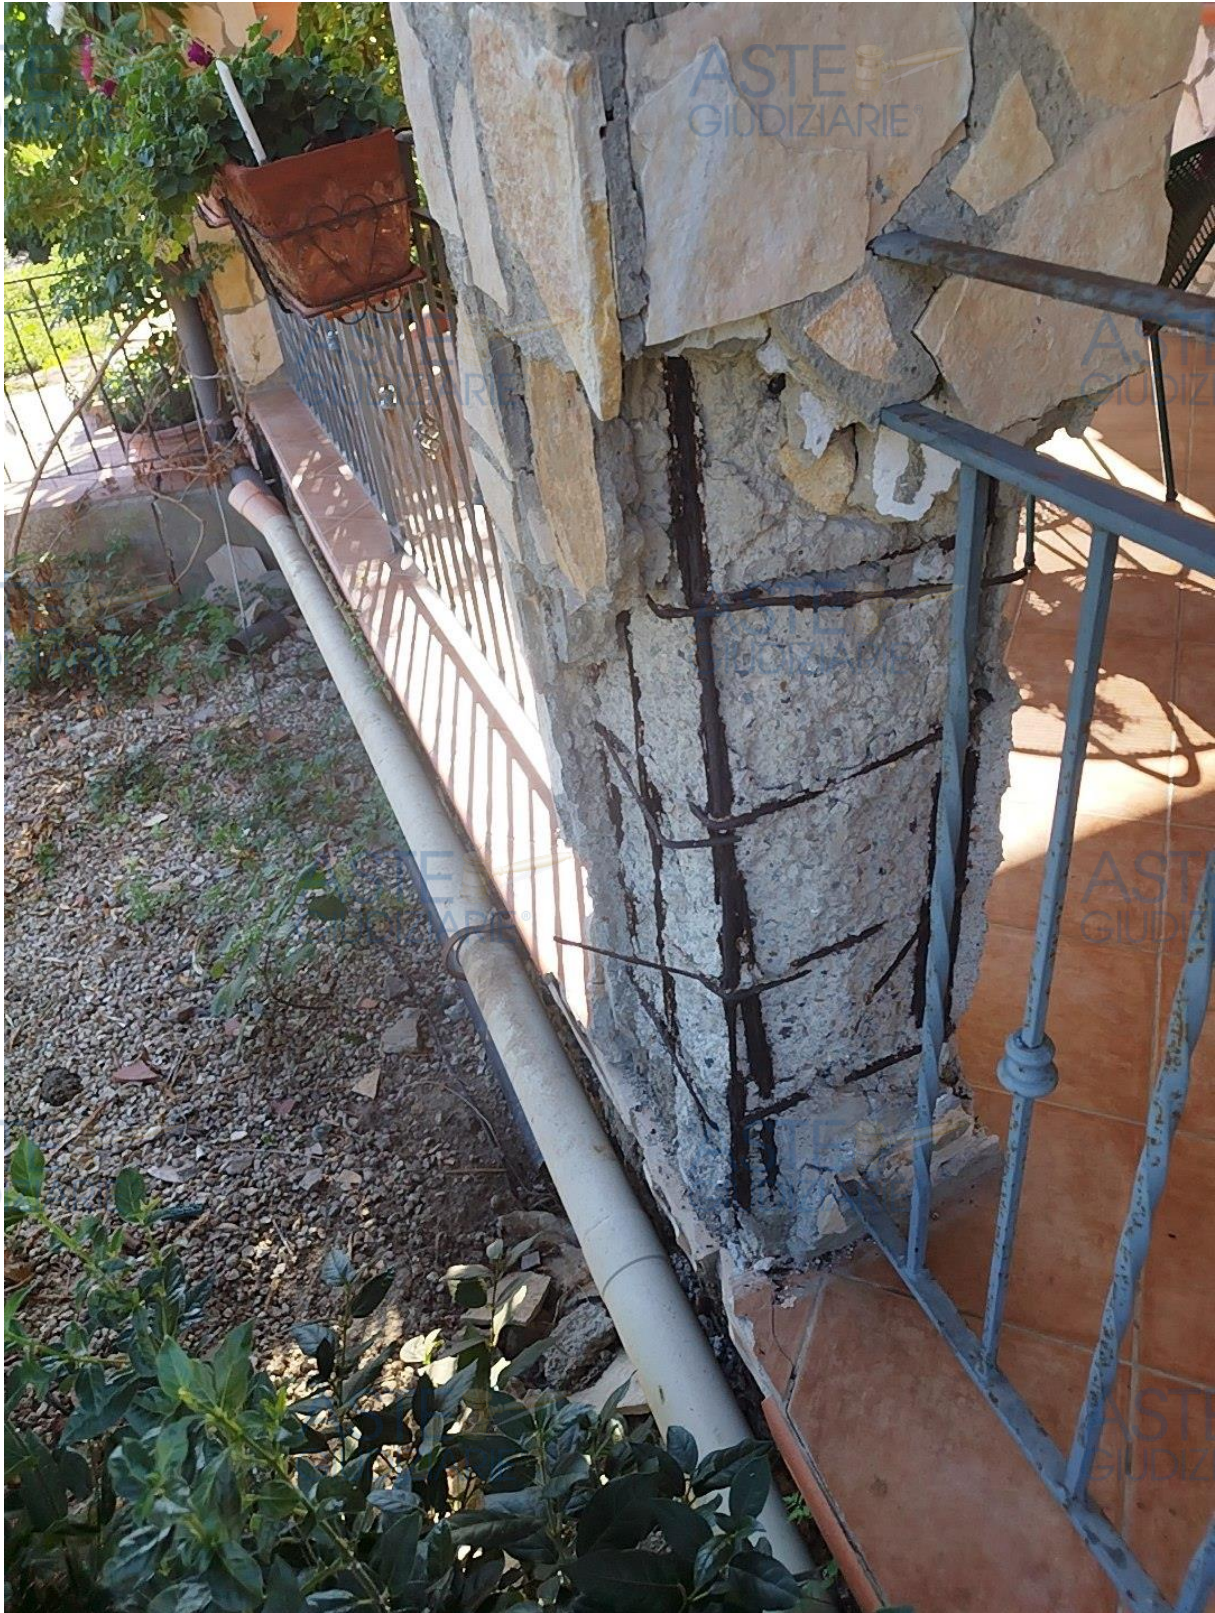
Foto 30: distacco cemento copriferro pilastro portico

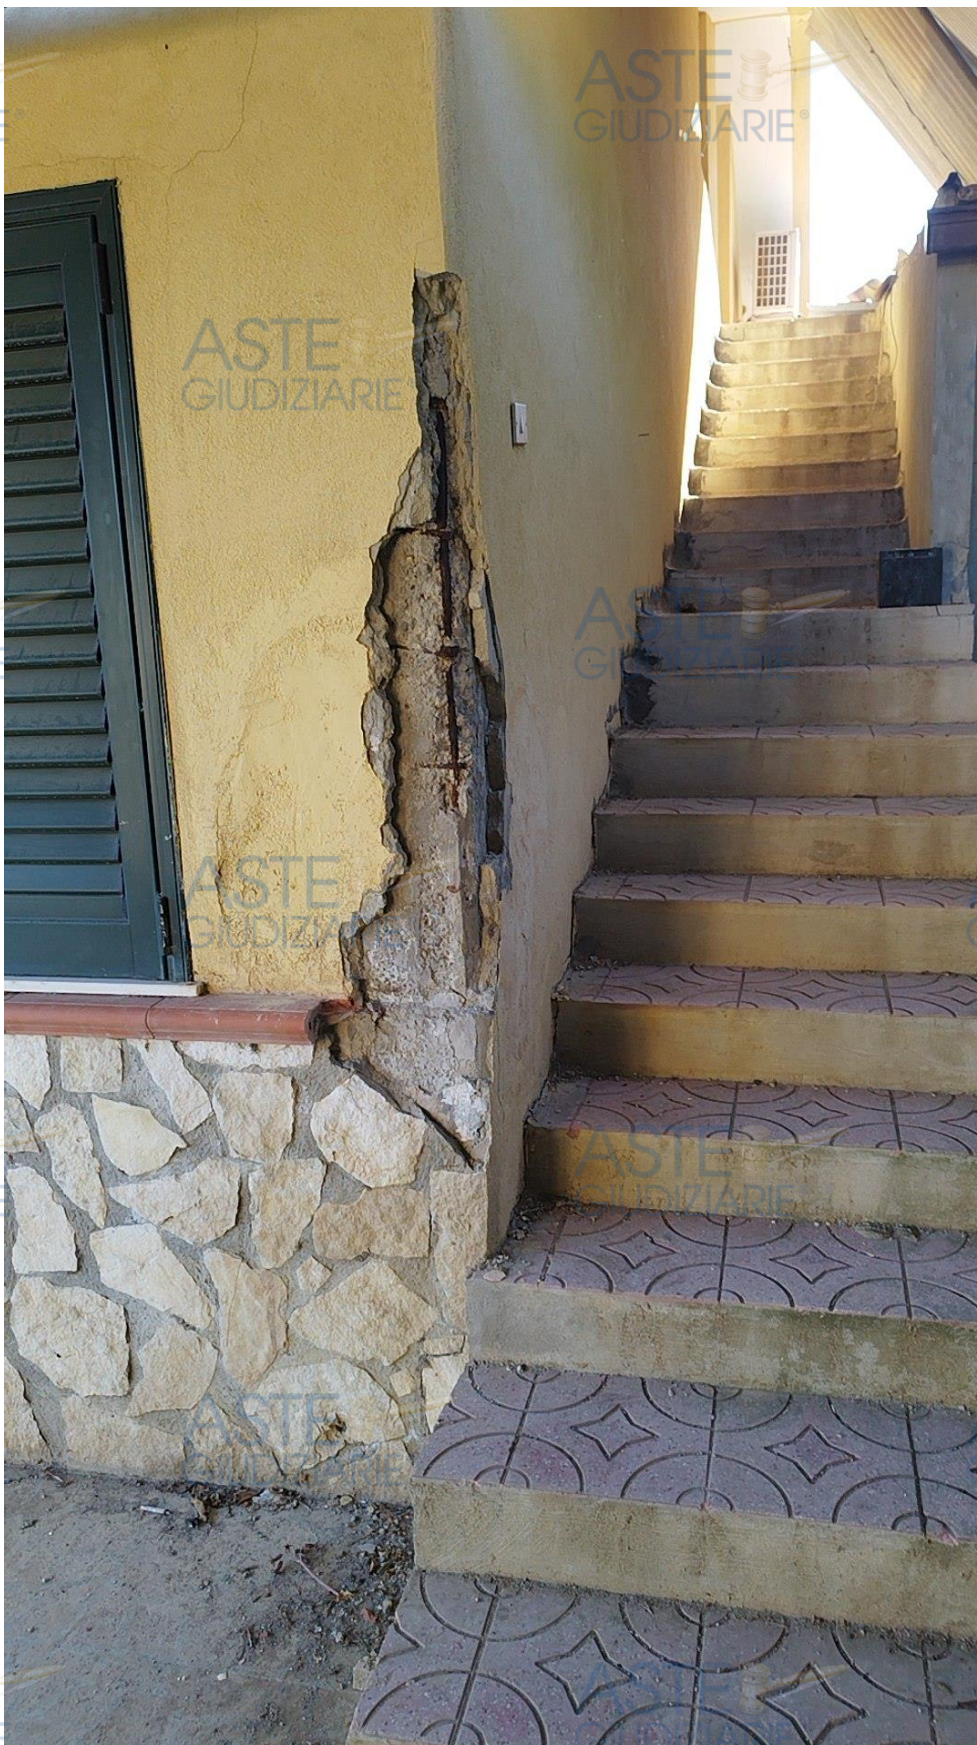
Foto 31: distacco cemento coprifermo pareti esterne

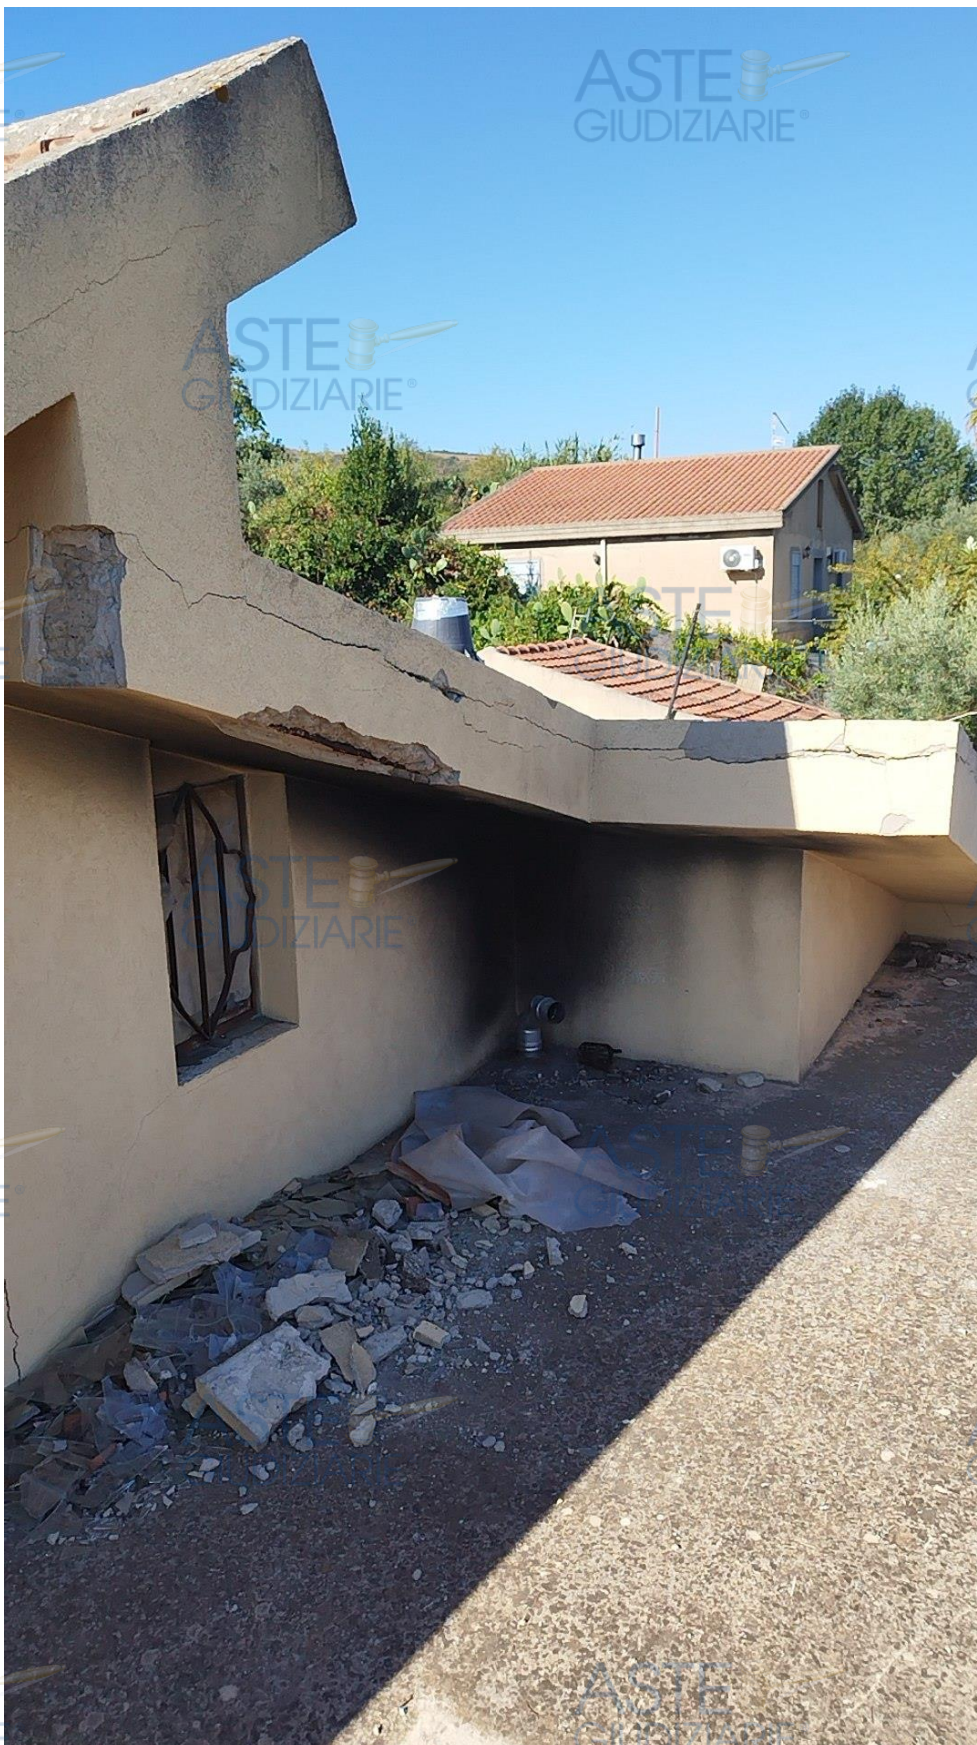
Foto 32: distacco cemento copriferro cornicione copertura

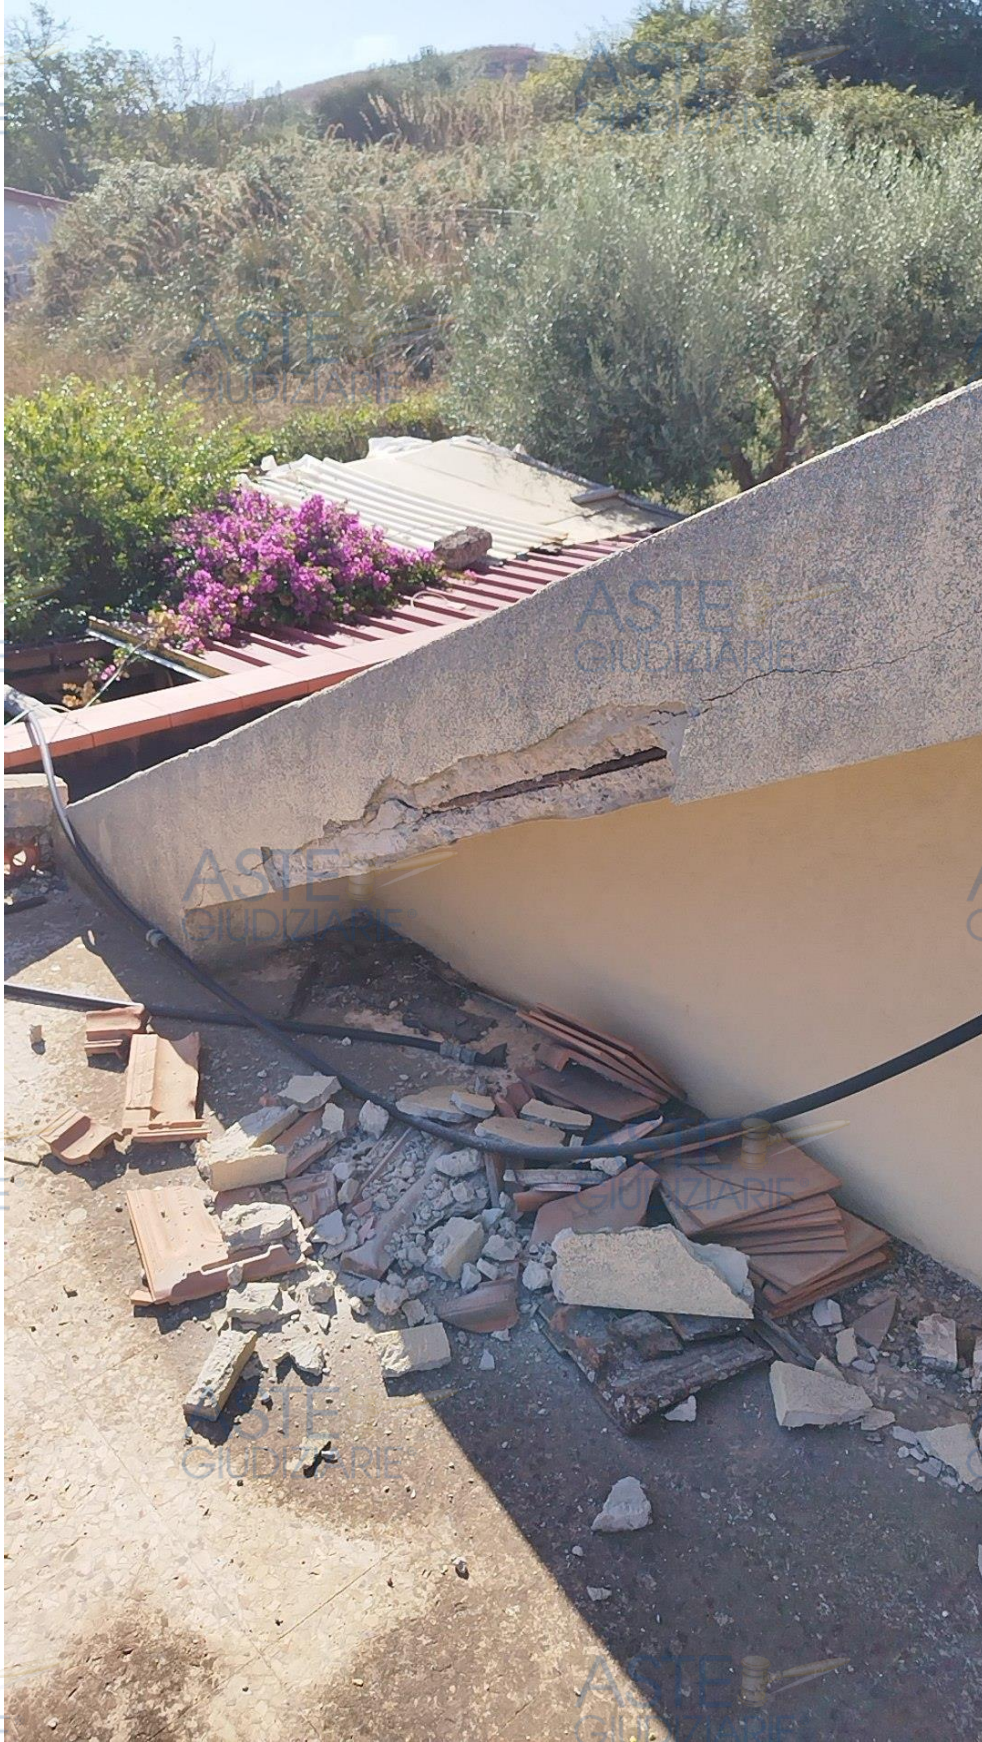
Foto 33: distacco cemento copriferro cornicione copertura

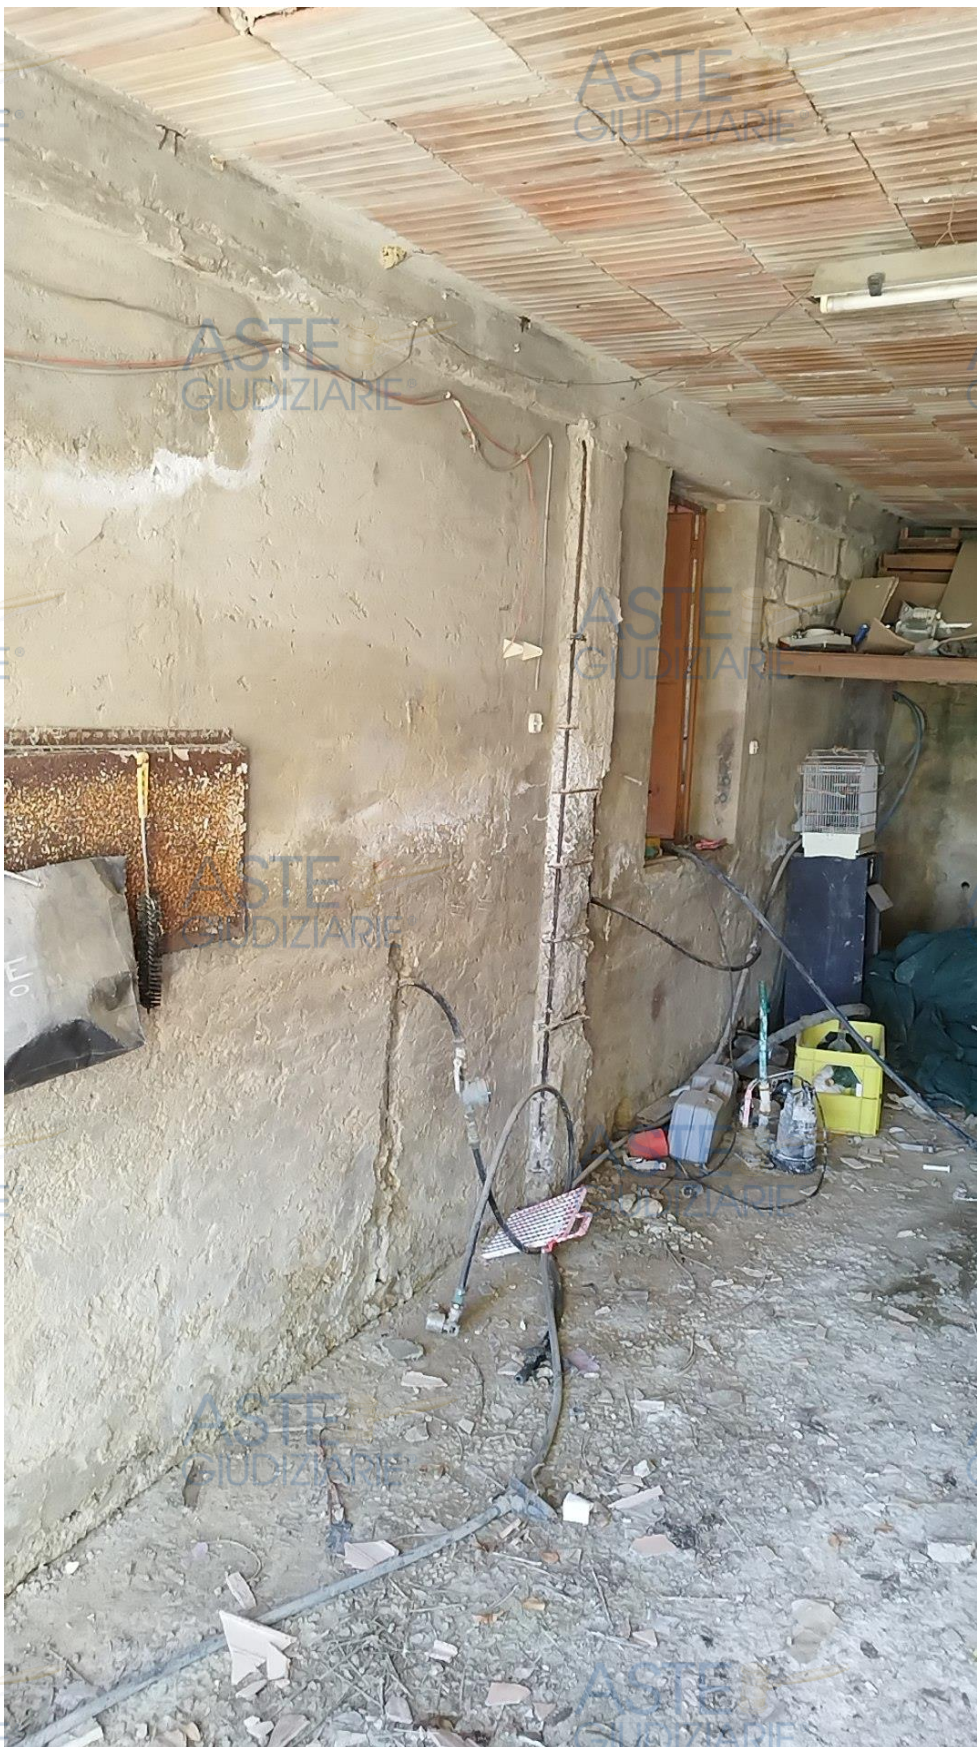
Foto 36: garage/magazzino – distacco cemento copriferro pilastri

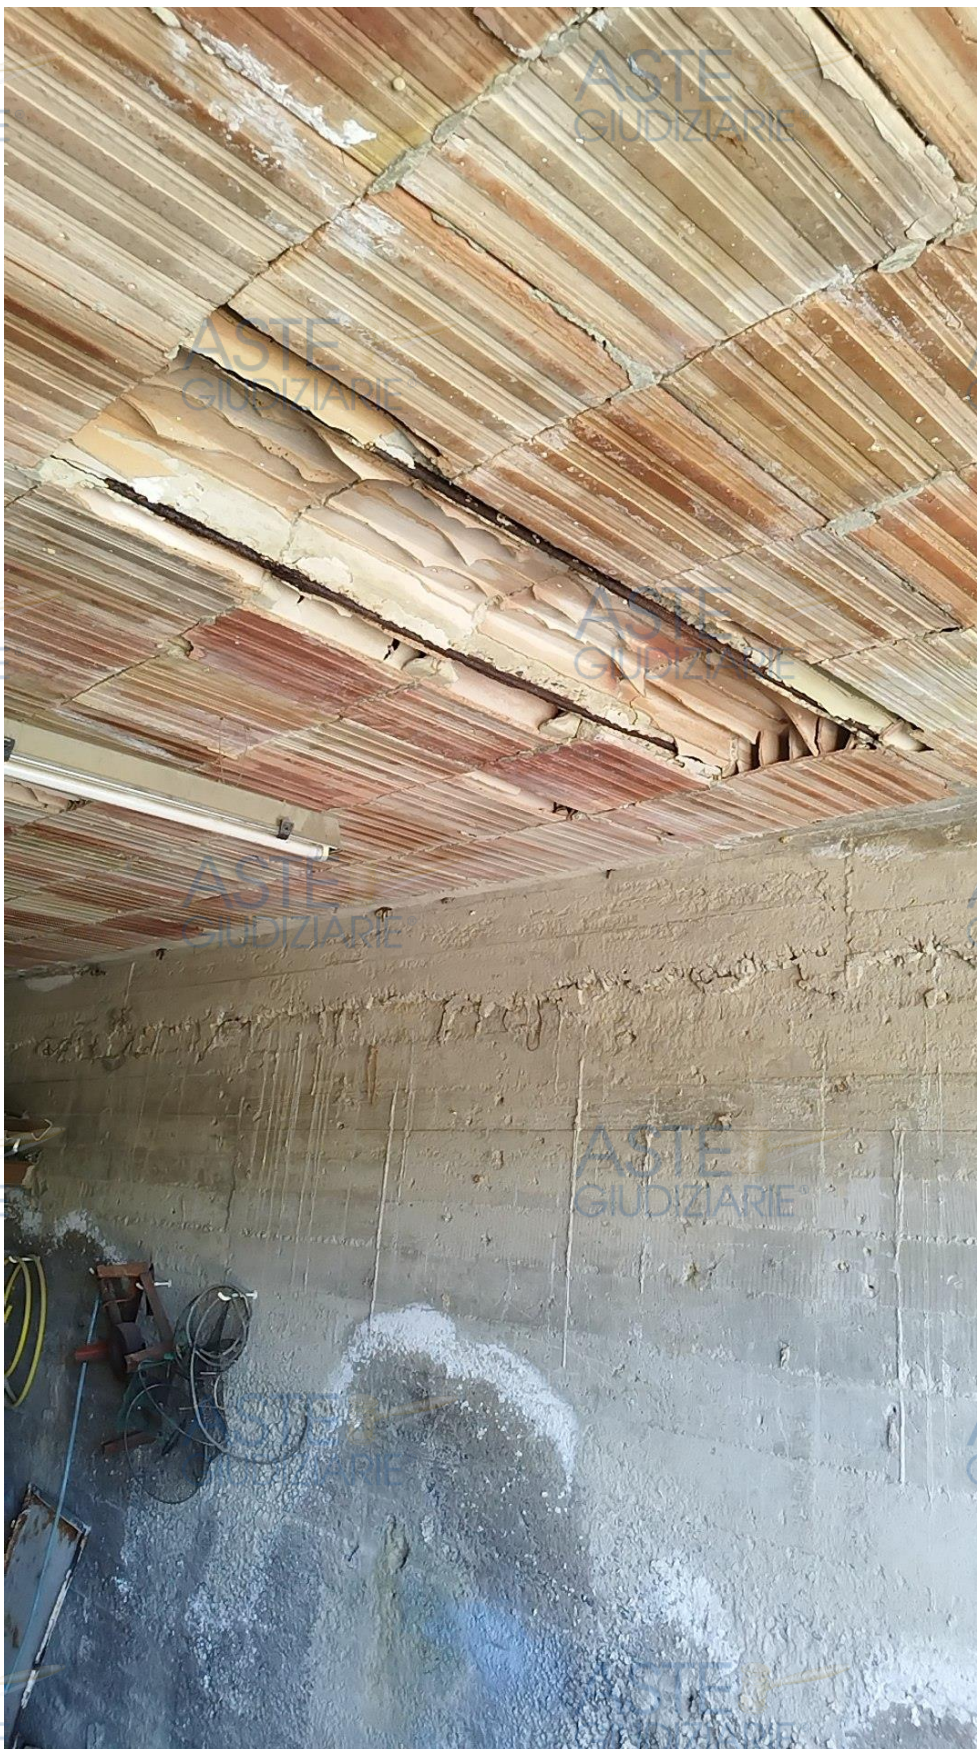
Foto 37: garage/magazzino – sfondellamento solaio di copertura
