## **VIDEO ISPEZIONE POZZO 3**

*Committente: (Fallimento n. 53/2022)  
Serrara Fontana (NA)*

**Napoli, 13/06/2025**

**Dott. Geologo Luigi Pianese**

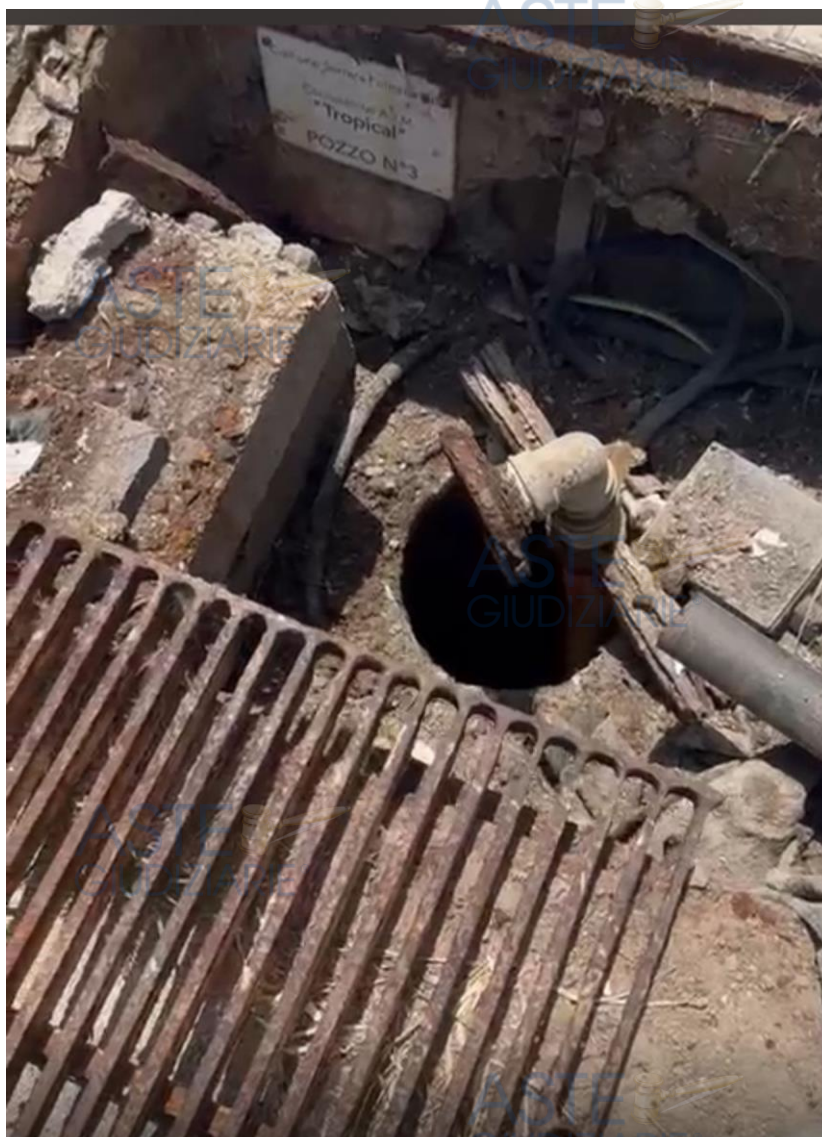
L'accertamento della verifica dello stato di consistenza e funzionalità del Pozzo 3 ha richiesto preliminarmente la rimozione della tubazione di mandata e della pompa presente all'interno del pozzo 3 (Foto 1). Si premette al riguardo che il sottoscritto aveva accertato la profondità del pozzo 3 di 40 metri (Perizia Giurata del 2009).

Foto 1 - Pozzo 3 con la tubazione interna

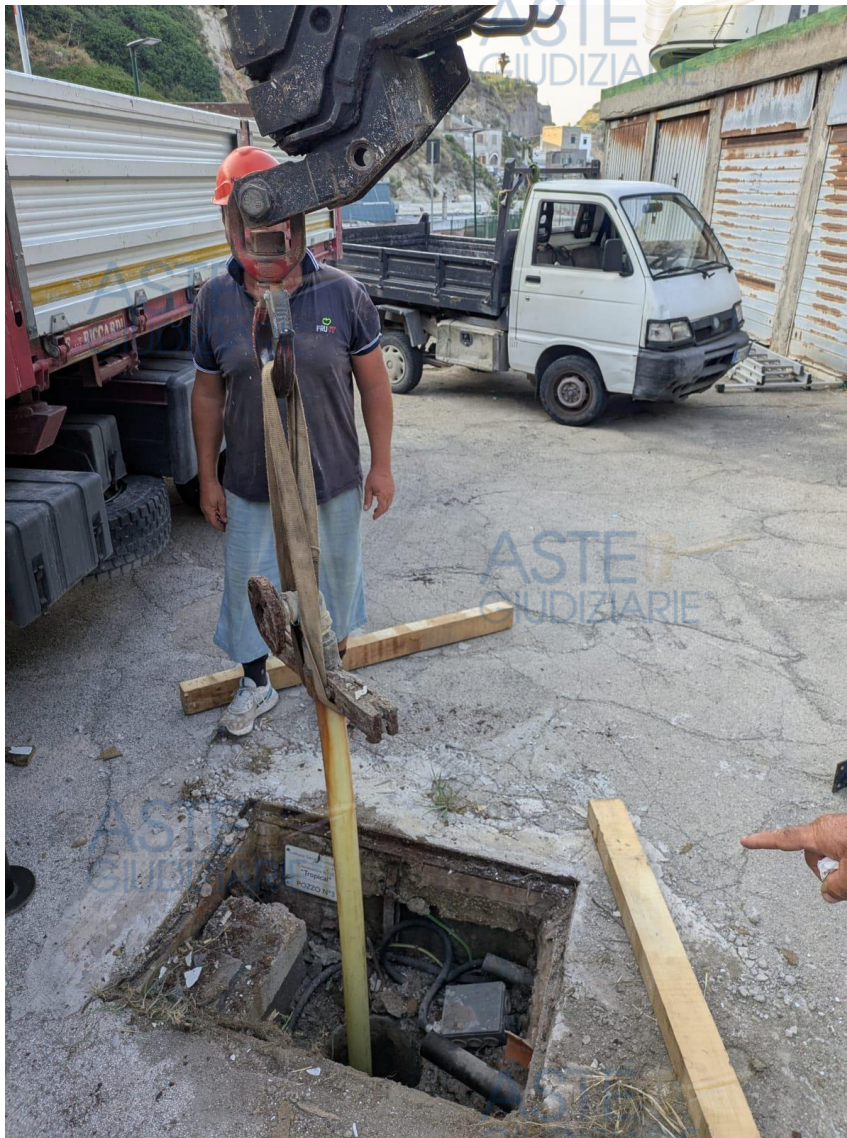
La rimozione della pompa e della tubazione di mandata è stata effettuata dalla ditta esterna che ha provveduto alla rimozione liberando il pozzo al fine di poter effettuare le varie prove (Foto 2 e 3).

Foto 2 - Procedura di rimozione tubazione

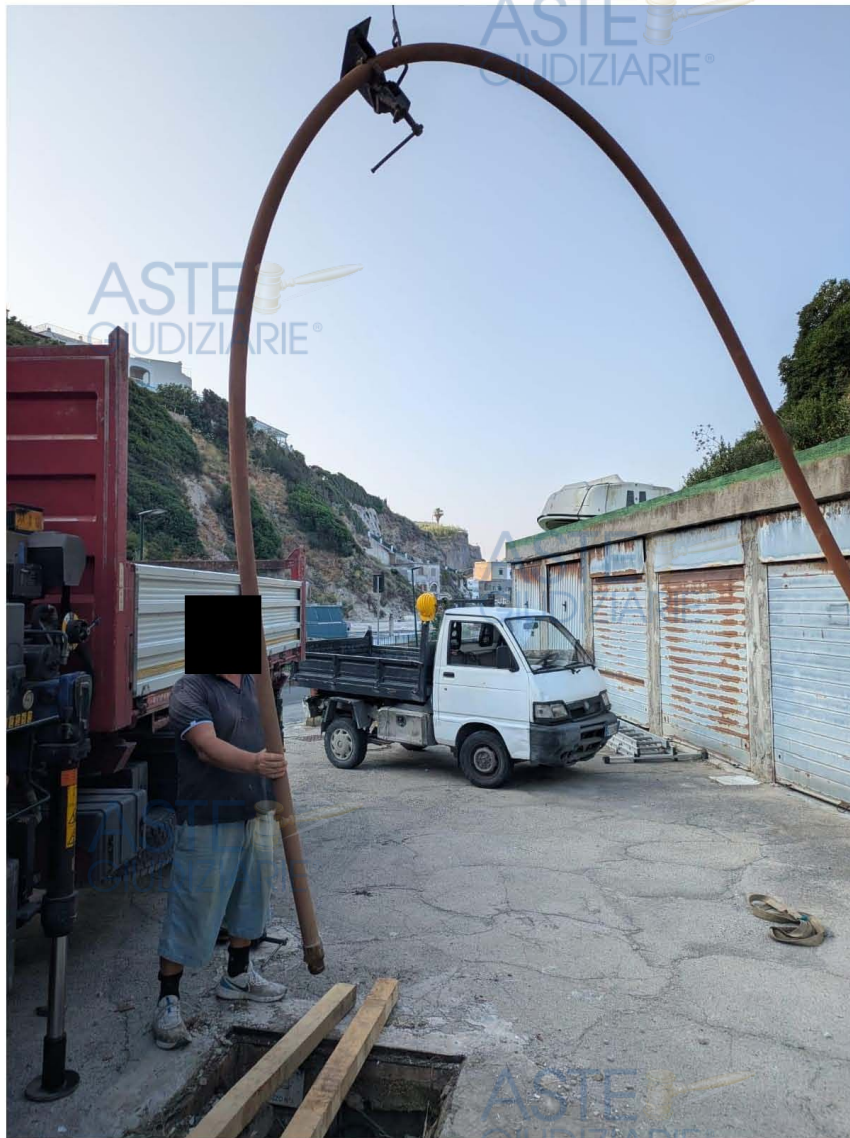
Foto 3 - Procedura di rimozione tubazione

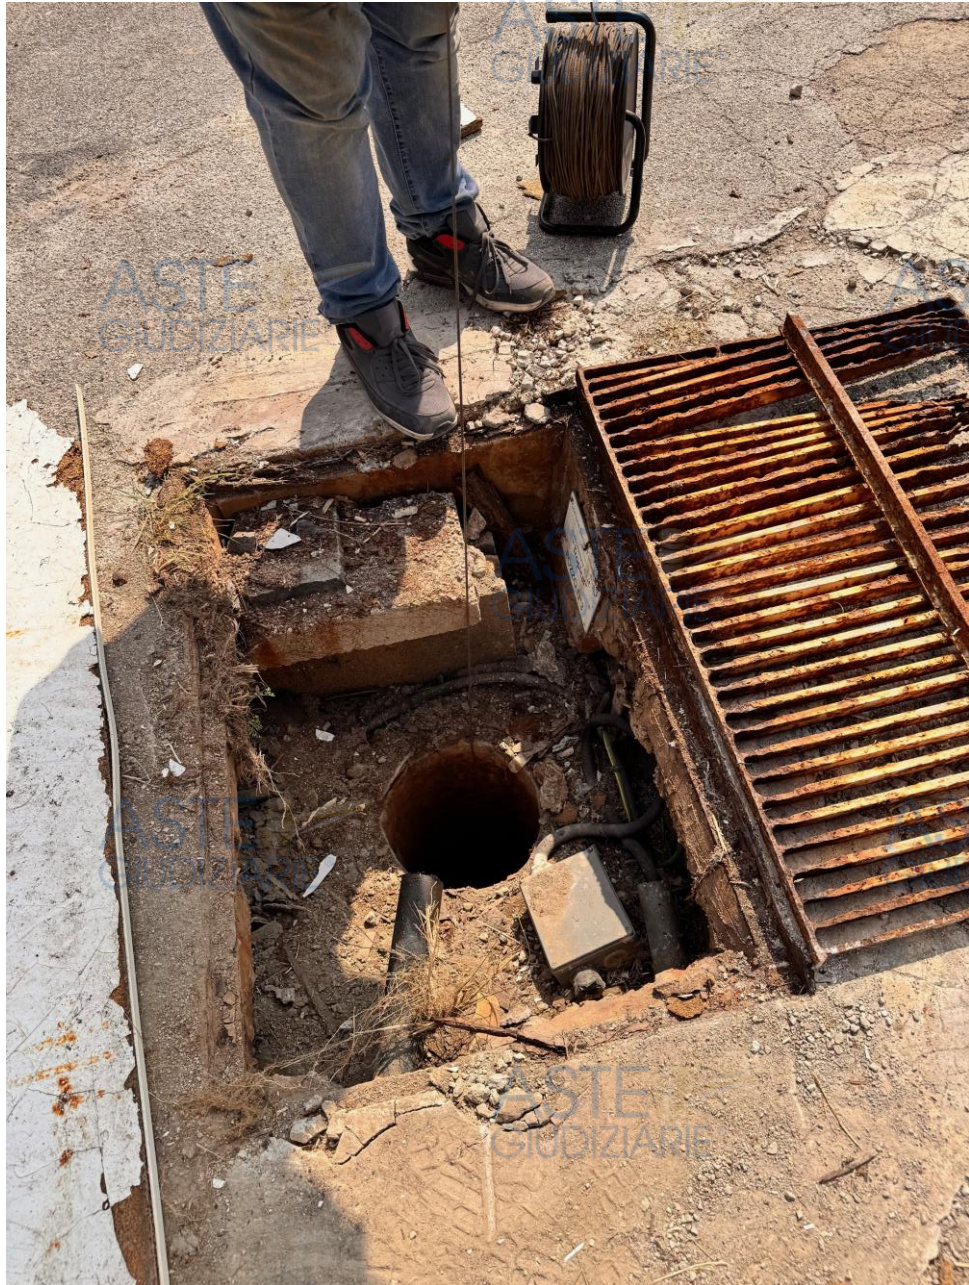
Dopo aver rimosso la tubazione dal pozzo si è proceduto con la misura del pozzo mediante una freatimetro (Foto 4) e si è potuto verificare che la profondità del pozzo è rimasta di 40 metri.

Foto 4 - Misura della profondità del Pozzo 3

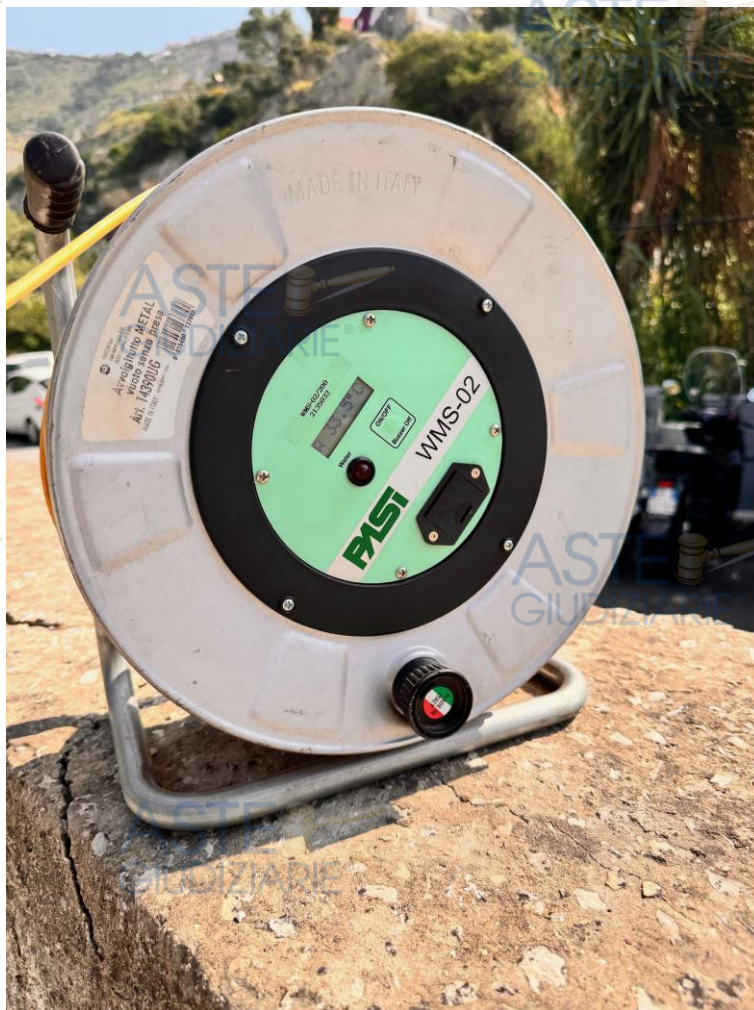
10 metri 33,5 °C (Foto 5)

Foto 5 – Prova di temperatura a 10 metri 33,5 °C

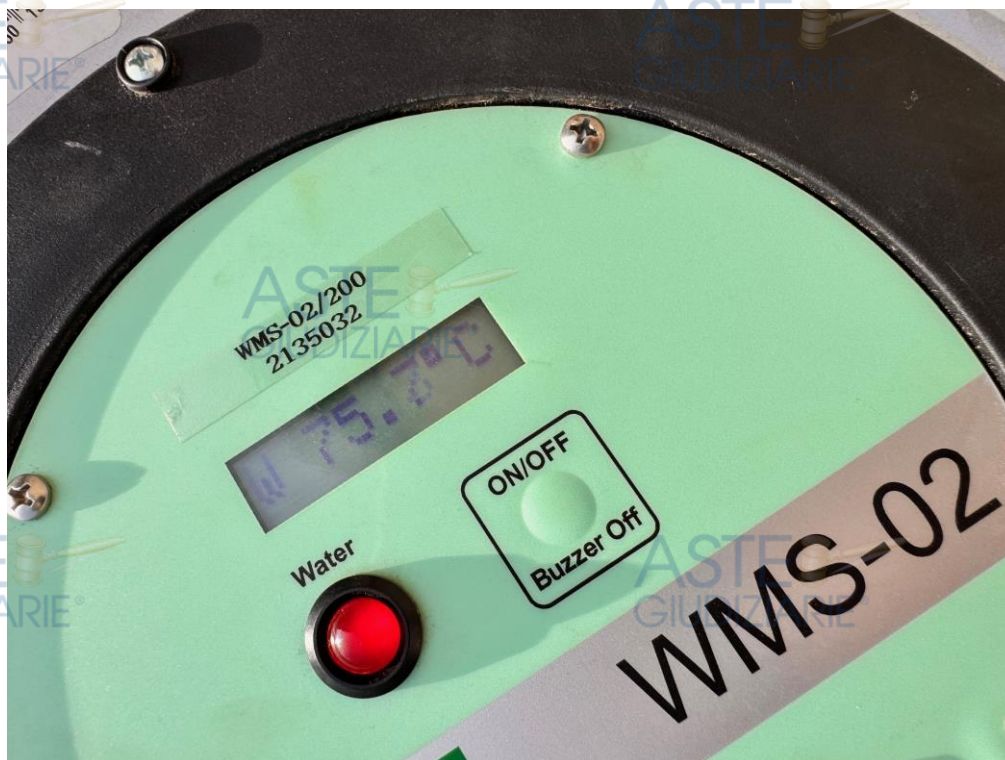
25 metri 75 °C (Foto 6)

Foto 6 – Prova di Temperatura

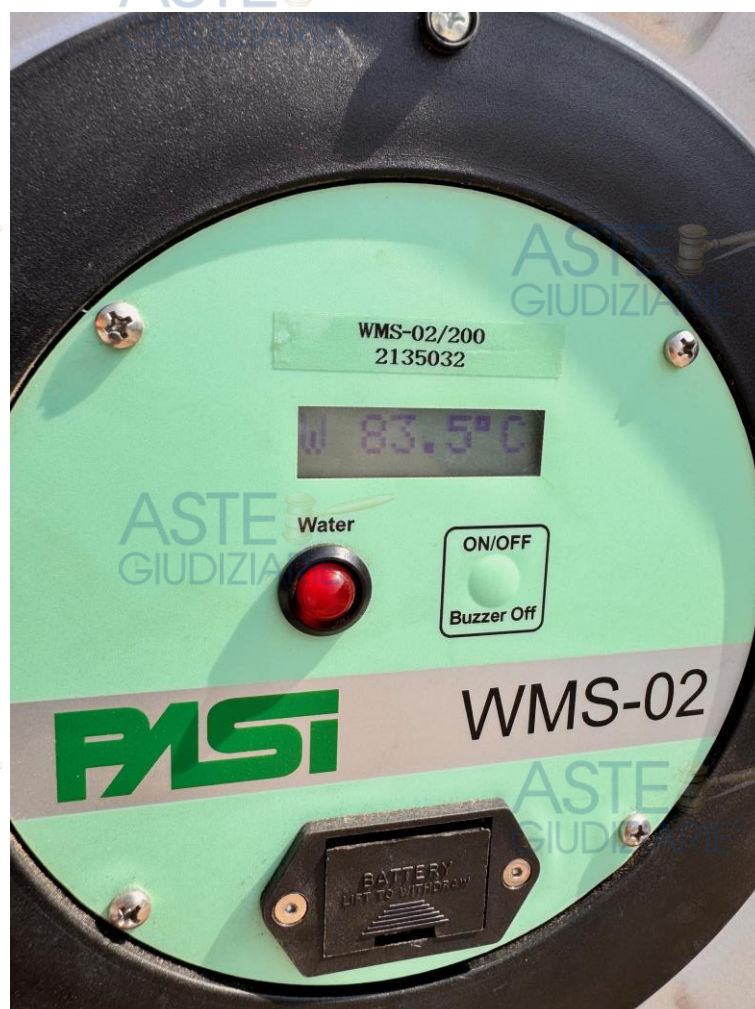
35 metri 83,5 °C ( Foto 7)

Foto 7 – Prova di temperatura

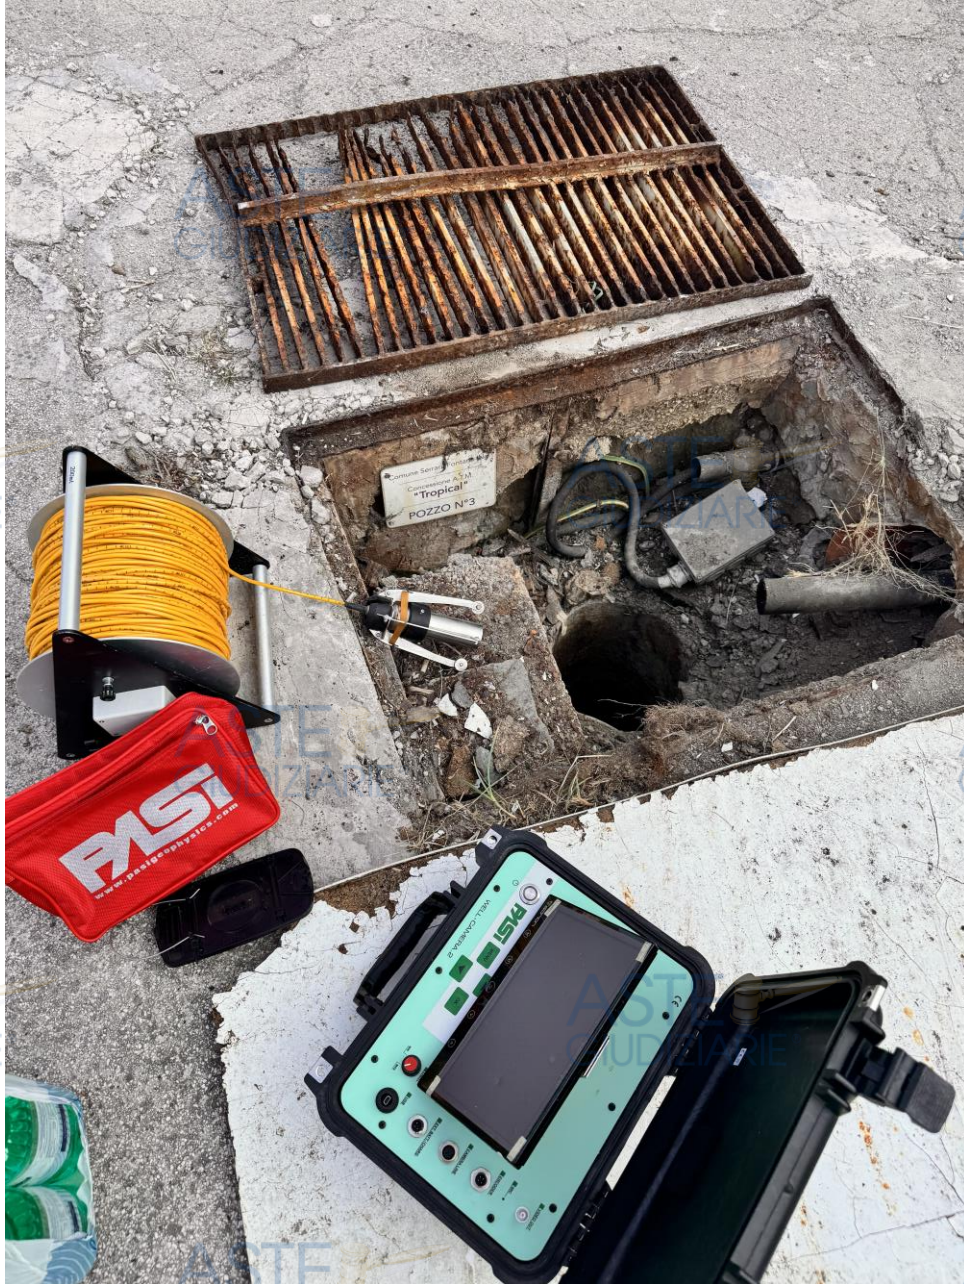
Successivamente si è predisposta la strumentazione per la videoispezione fino alla profondità di 30 m in quanto la temperatura di 80 °C non consente la prosecuzione con telecamera per evitare il suo danneggiamento (Foto 8).

Foto 8 – Strumentazione per Video ispezione in pozzo

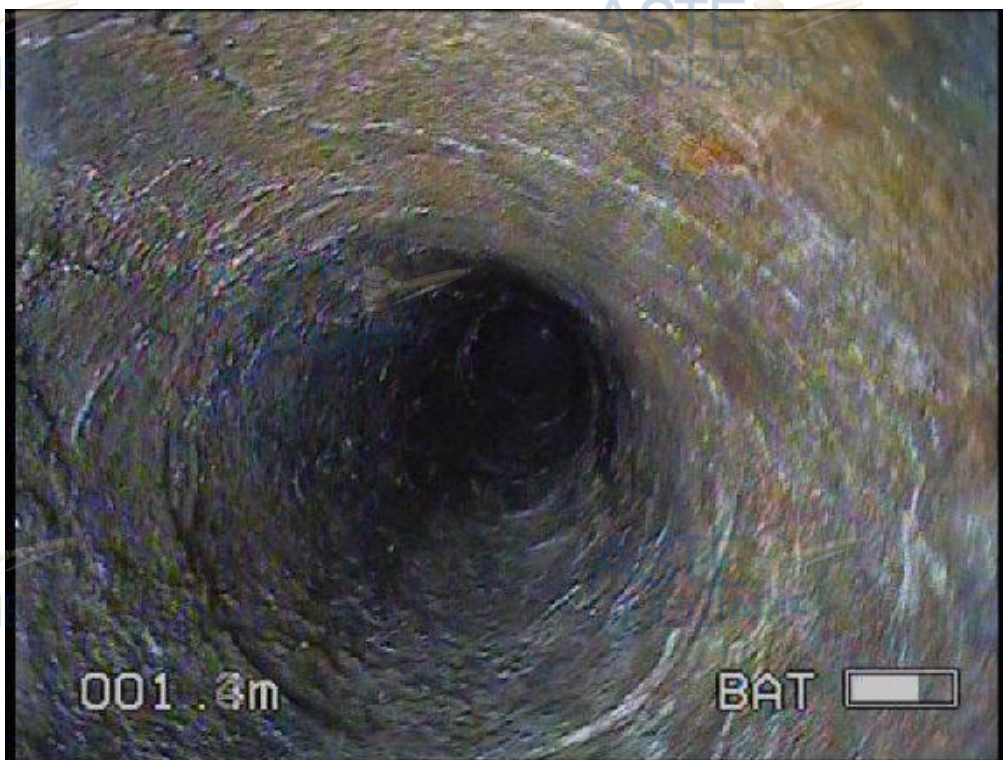
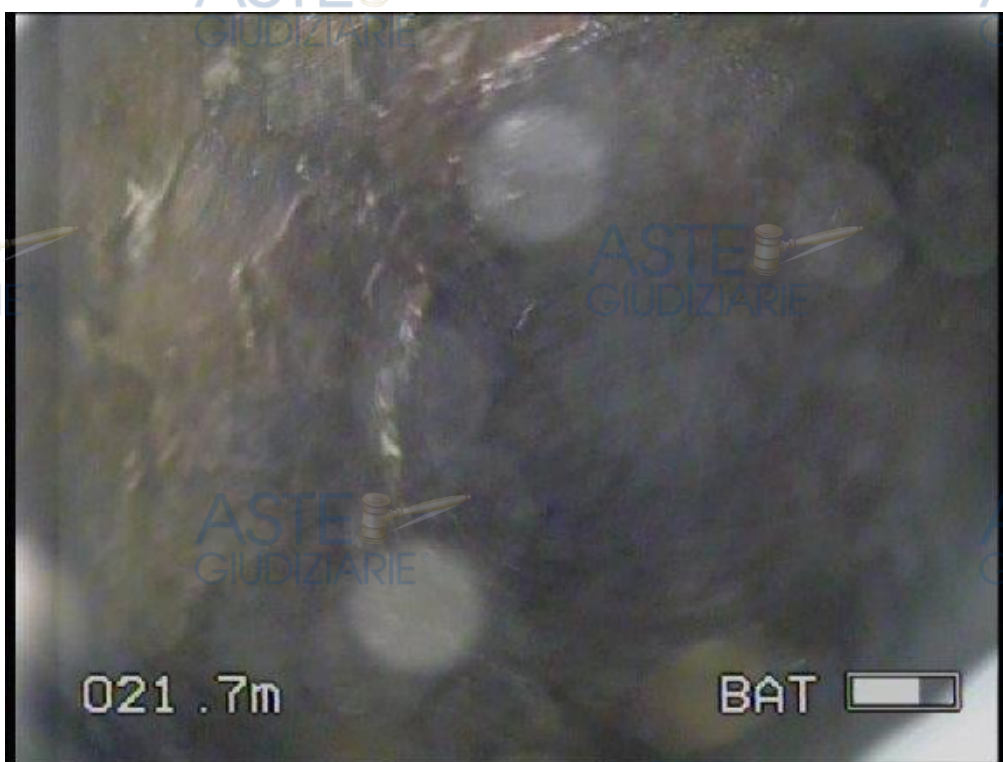
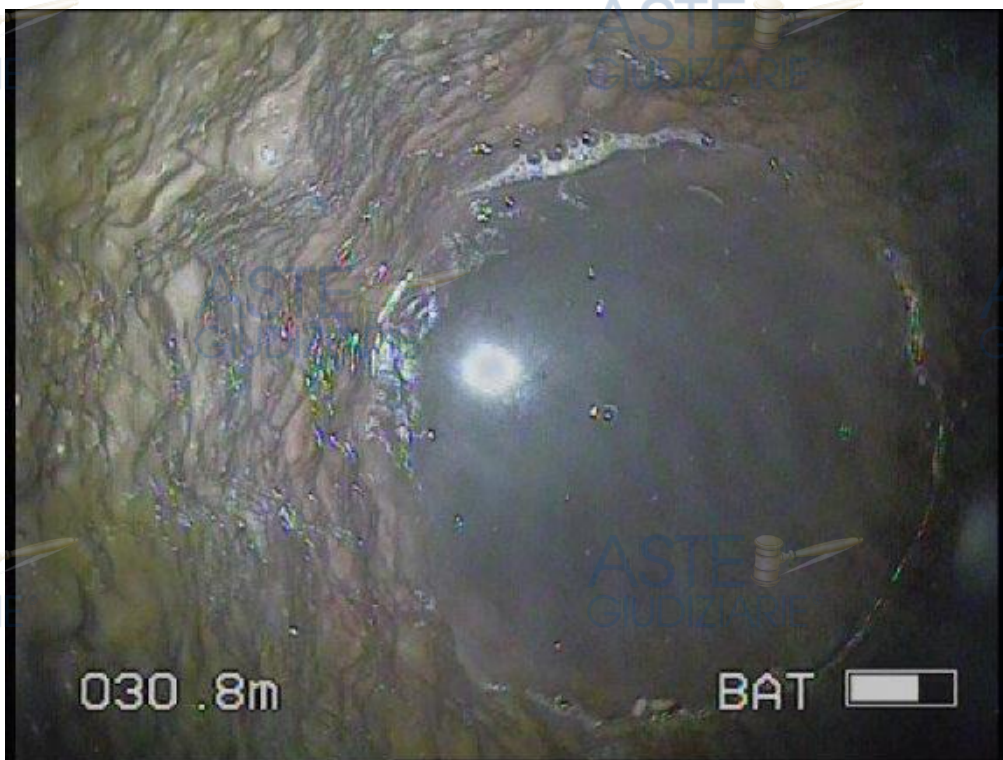
Dalla video ispezione è emerso che il pozzo non è franato e la camicia di rivestimento, se pur alterata e ossidata, consente l'attività del pozzo. (Foto 9-10-11)

Foto 9 – Video ispezione in pozzo

Foto 10 – Video ispezione in pozzo

Foto 11 – Video ispezione in pozzo

In merito al quesito 2 (Verifica dello stato di consistenza del pozzo 3) dalle indagini effettuate è possibile affermare che il pozzo 3 ha una profondità di 40 metri. La temperatura della falda in condizioni statiche è di 83,5 °C e pertanto mantiene la sua produttività inalterata. Dalla video ispezione si evince che la camicia di rivestimento non ha segni di rotture o schiacciamento, solo evidenti stati di alterazione per ossidazione del ferro normali per l'età del pozzo.
