Perizia tecnica sul crollo di parte del controsoffitto del capannone industriale, sito in via Delle Industrie 16 nel Comune di Modica (RG), di proprietà della società (f.168-part.1024)

PERIZIA TECNICA

Data 29/08/2023

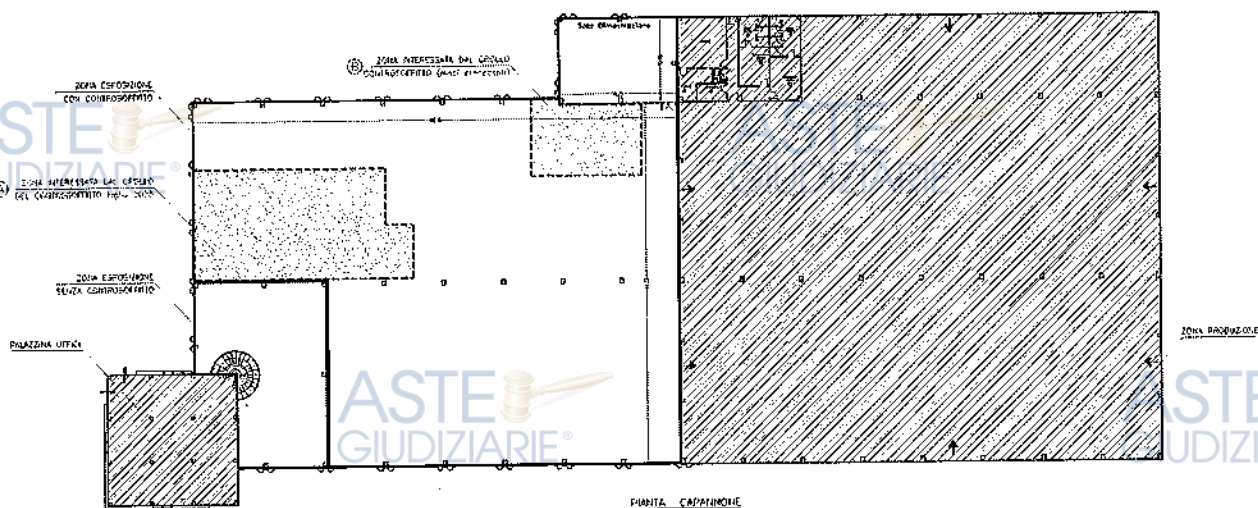
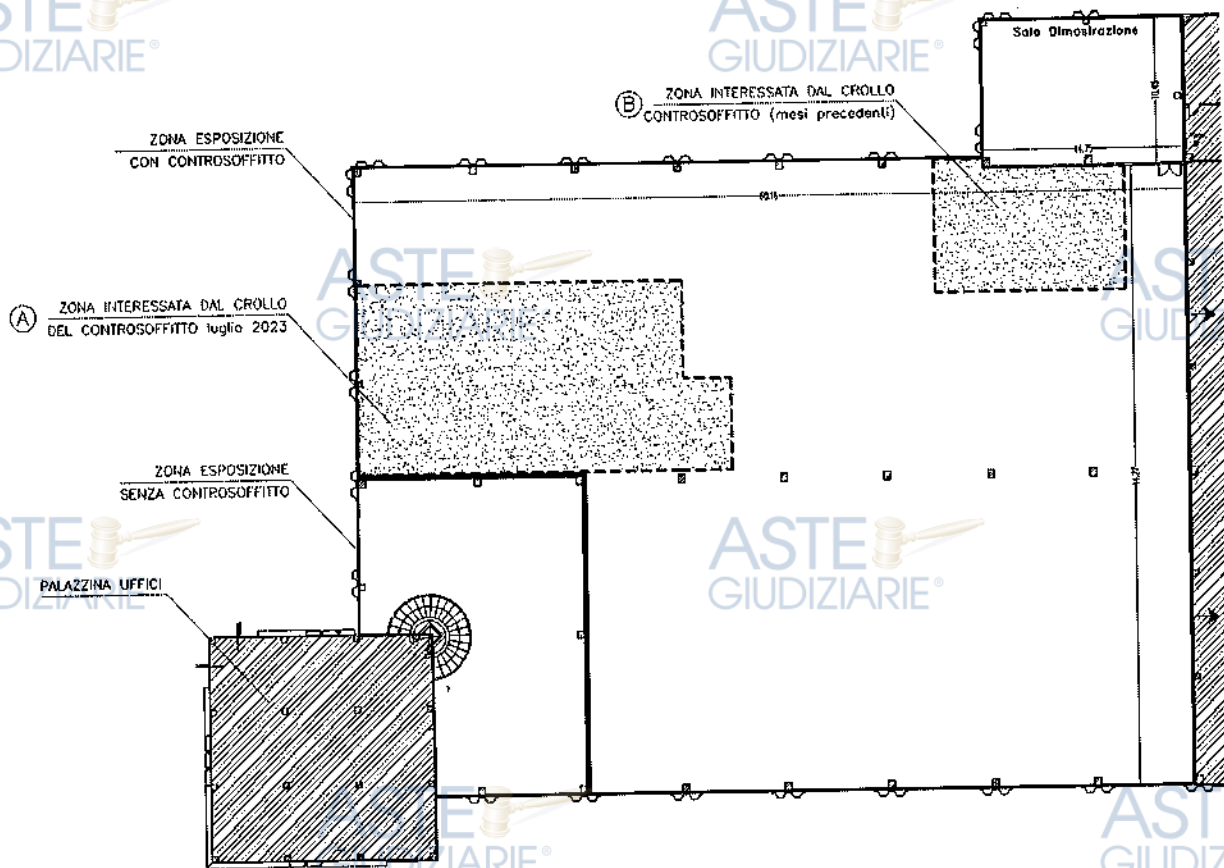
Durante i sopralluoghi sono state riscontrate due aree piuttosto estese interessate dal crollo del controsoffitto in cartongesso, aree riportate in rosso nelle sotto riportate planimetrie :

Il crollo più recente ed esteso si è registrato pochi giorni prima del sopralluogo nella zona antistante il prospetto principale dell'edificio (fronte strada), ma in precedenza (nel 2021) ne era avvenuto un altro nella area posteriore della zona espositiva, vicino la sala dimostrazione.

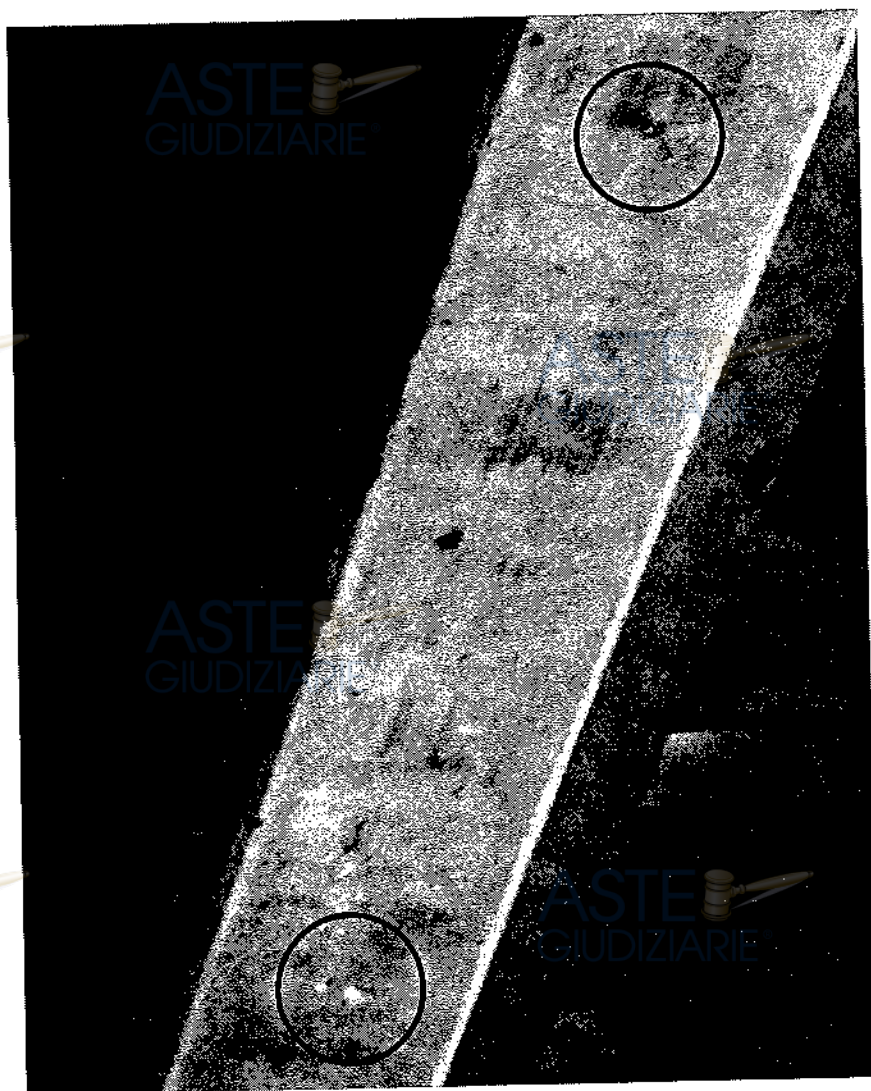
Nelle zone dei crolli la gran parte dei tasselli (come mostrano le foto di seguito riportate) hanno subito lo sfilamento dalla trave in calcestruzzo ed alcuni, sovraccaricati durante nella dinamica dei cedimenti, hanno subito lo sfilamento del tirante in acciaio ad essi vincolato.

Figure 2 – In rosso sfilamento tasselli al piede della trave a Y in cap, in blu sganciamento tirante dalla vite del tassello
