TRIBUNALE ORDINARIO DI AGRIGENTO

Proc. n. 234/2009 R.G.

CONSULENZA TECNICA D'UFFICIO

RELAZIONE + ALLEGATI

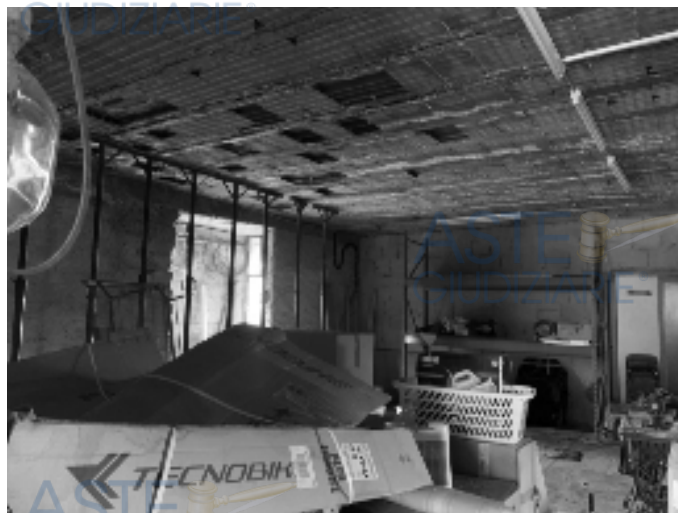
In corrispondenza della porzione di solaio con pignatte a vista il suo intradosso si presenta abbondantemente degradato e fatiscente, con pignatte interessate dal fenomeno di "sfondellamento" oltre che dal distacco di porzioni di copriferro dei travetti con armatura ossidata ed a vista.

L'intervento di messa in pristino del solaio degradato, tenendo conto della destinazione d'uso attuale del solaio cioè copertura piana non praticabile, consiste nel risanamento dell'intradosso del solaio per ricostruzione della malta copri ferro con conservazione della sezione originaria.

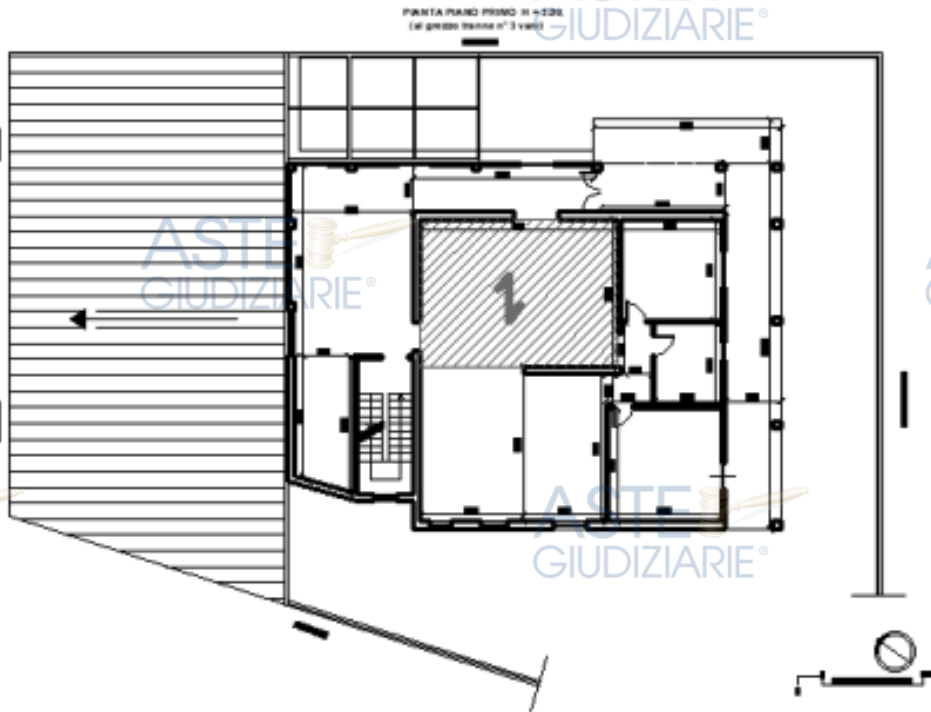
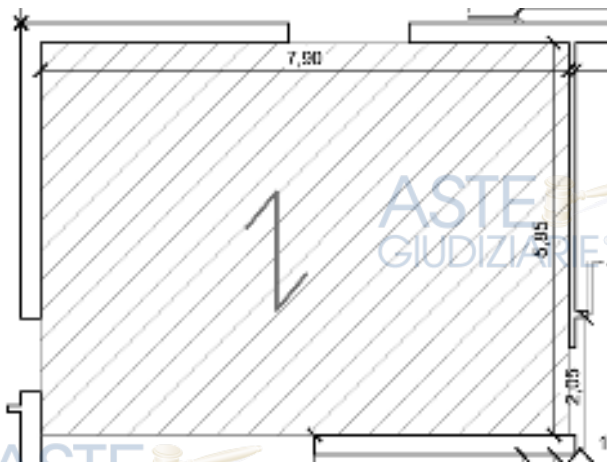
La porzione di soffitto interessata da degrado ha una superficie di mq 46,22 circa, un'altezza tra il pavimento e il soffitto di ml 2,95 circa e un'orditura del solaio che va da nord-est a sud ovest.

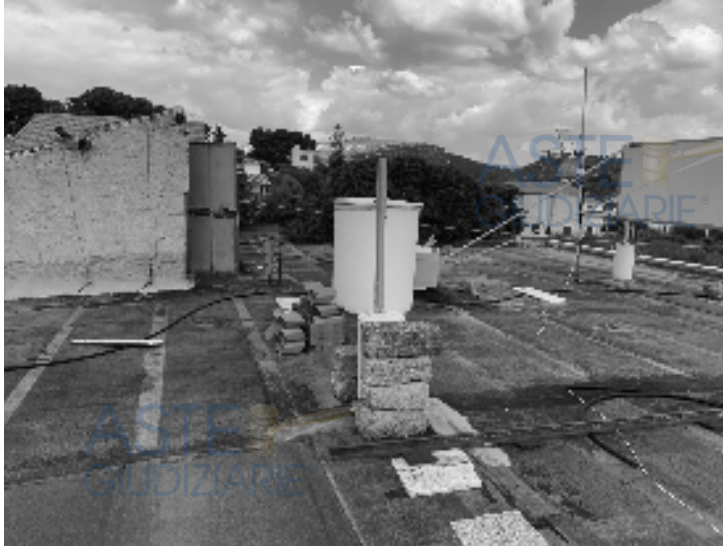
La copertura del fabbricato (che corrisponde con il solaio oggetto di perizia) è di tipo piana non praticabile. Da quanto è stato possibile visionare durante il sopralluogo, la copertura si presenta con la guaina impermeabile in varie parti completamente staccata dal supporto sottostante.

- rimozione dell'impermeabilizzazione esistente (solo in corrispondenza del tratto degradato aumentato di una fascia di garanzia pari a ml 2.00 per lato) e successivo nuovo rifacimento dell'impermeabilizzazione;

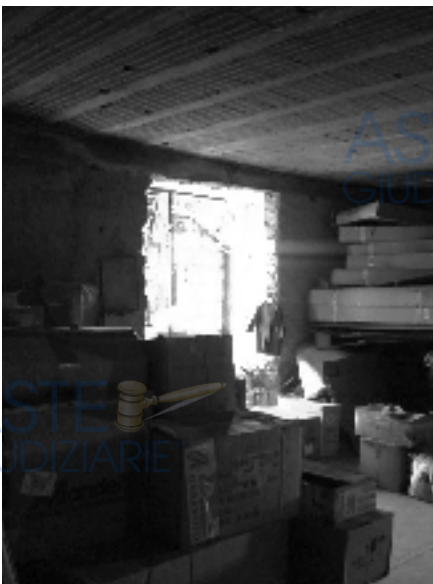
Prima – foto anno 20210

Considerato che il sottoscritto, per l'immobile in questione, ha già eseguito una relazione di stima depositata nel 2010 con sopralluogo eseguito nel mese di giugno 2010, a seguire mette a confronto due foto di come si presentava prima la porzione di soffitto e di come si presenta oggi.

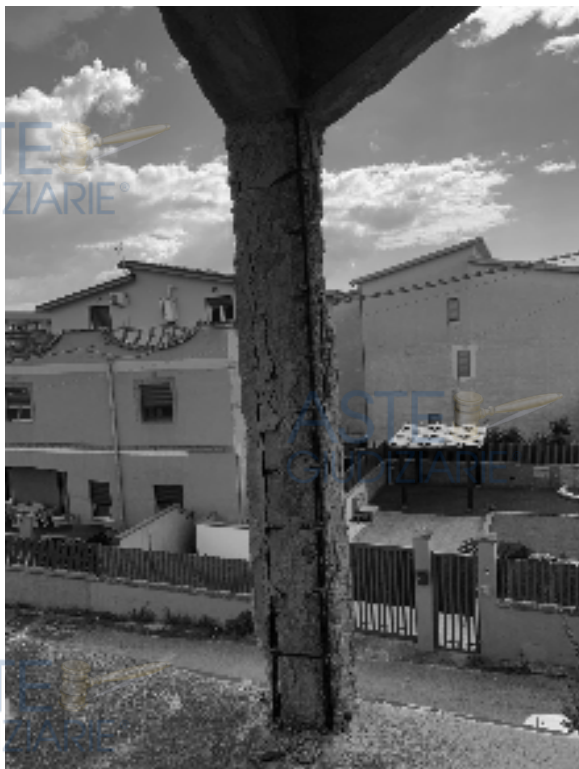
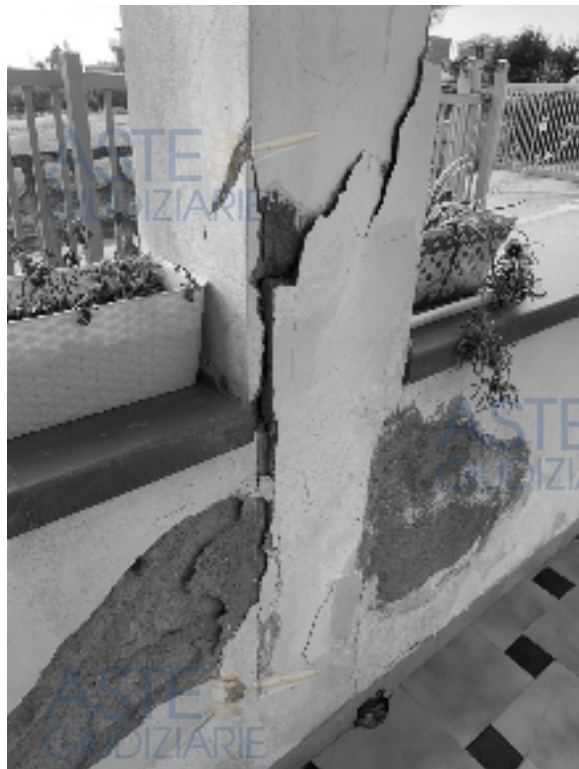
Durante la visita di sopralluogo, il sottoscritto ha anche riscontrato la presenza di alcuni pilastri sia a piano terra che al piano primo, che manifestano lesione evidenti con espulsione dell'intonaco superficiale dovuto alla corrosione delle armature. Alcuni pilastri si presentano anche con l'espulsione totale del copri ferro e le armature sono totalmente a vista. Fenomeno al momento in atto e che a giudizio del sottoscritto devono essere soggetti a urgenti interventi di restauro.

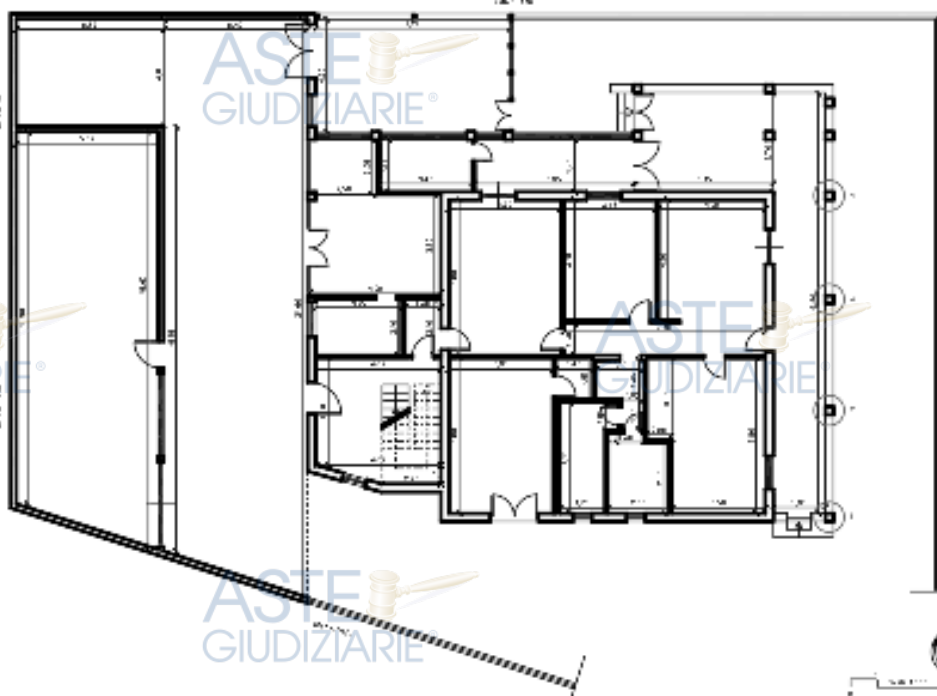
Pilastri degradati a piano terra

Lo scenario è caratterizzato da un ampio e diffuso quadro fessurativo, con espulsione del copriferro. Ciò produce non solo un effetto sgradevole dal punto di vista estetico, ma soprattutto un

effetto pericoloso dal punto di vista strutturale, a causa della riduzione della sezione resistente e dell'esposizione diretta delle barre di armatura agli agenti atmosferici.

Le cause di tale fenomeno, da un primo riscontro visivo e senza aver eseguito specifiche indagini sulla struttura, non sono di natura meramente strutturale e come ho detto sopra, le cause di tale stato di degrado sono da ricercare nella mancanza di manutenzione e ad fenomeni d'infiltrazioni d'acqua e/o alla presenza di umidità e/o alla vicinanza dell'immobile con la costa agrigentina che dista dal fabbricato in oggetto circa 3 km.

Il fenomeno riscontrato nei pilastri in c.a. prende il nome di degrado elettrochimico ed è associato alla depassivazione per effetto della carbonatazione del calcestruzzo, in presenza di ossigeno e acqua, la depassivazione provoca a sua volta l'innescamento del fenomeno di corrosione delle barre di armatura con rigonfiamento ed espulsione del copriferro.

L'intervento di messa in pristino dei pilastri degradati, consiste nel risanamento dei pilastri per ricostituzione della malta copri ferro con conservazione della sezione originaria.
