ESECUZIONE IMMOBILIARE R.G.E. 25/2022

RELAZIONE DI CONSULENZA TECNICA D'UFFICIO

A - UNITA' 1 - Piena proprietà per la quota di 1000/1000 di un appartamento ubicato al piano terra e al piano primo della Via Puerto Rico n.ro 41 di Contrada Marina di Palma, frazione balneare del Comune di Palma di Montechiaro.

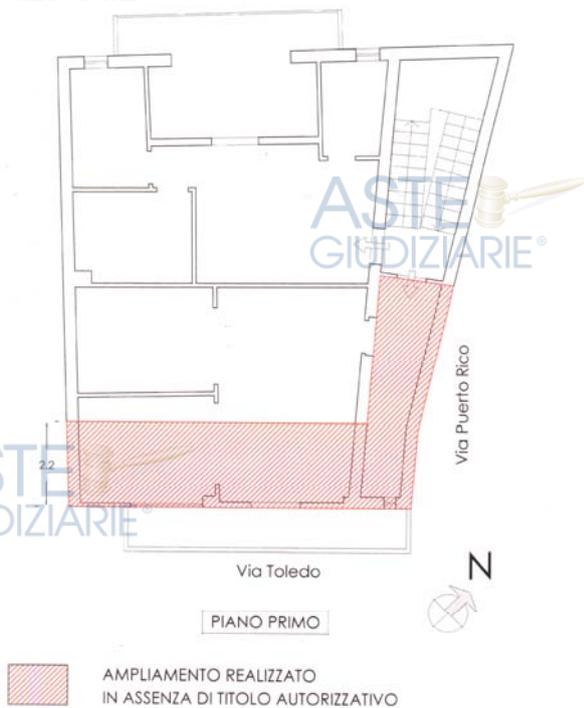
Gli ampliamenti realizzati al piano primo ed al piano secondo, attraverso la chiusura della veranda a sud/est, prospiciente sulla Via Toledo e del balcone prospiciente sulla Via Puerto Rico non sono sanabili, pertanto, va ripristinato lo stato dei luoghi originario, attraverso la demolizione dei soli muri perimetrali esterni. Non è necessaria la demolizione dei solai, infatti, vanno ripristinate le terrazze regolarmente autorizzate.

Planimetrie dello stato dei luoghi con evidenziati in rosso gli abusi da demolire

Piano Primo – L'abuso ha una superficie lorda di mq 26,50

- Realizzazione di controsoffitto per la separazione del piano secondo dal volume tecnico (sottotetto) euro 5.000,00
- Demolizione ampliamento al piano primo e al piano secondo euro 20.000,00

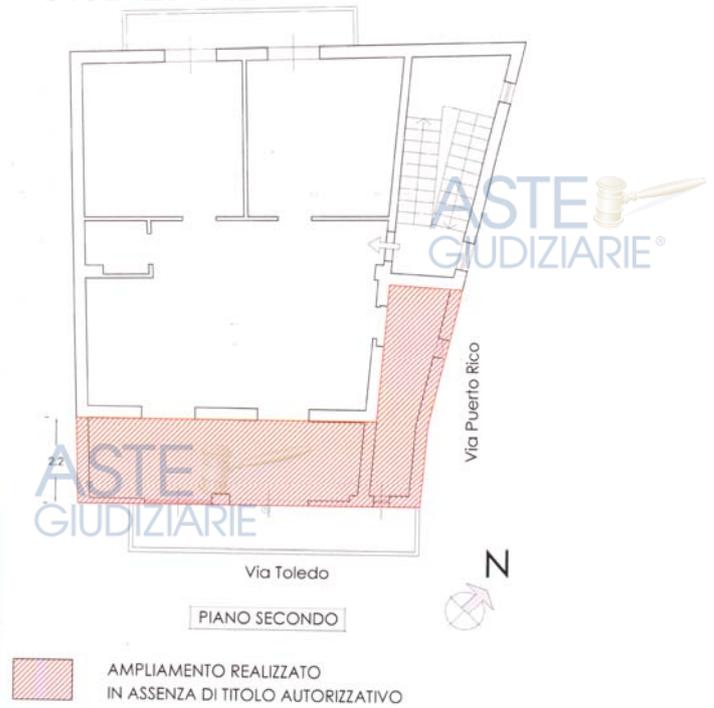
Piano Secondo – L'abuso ha una superficie lorda di mq 26,50

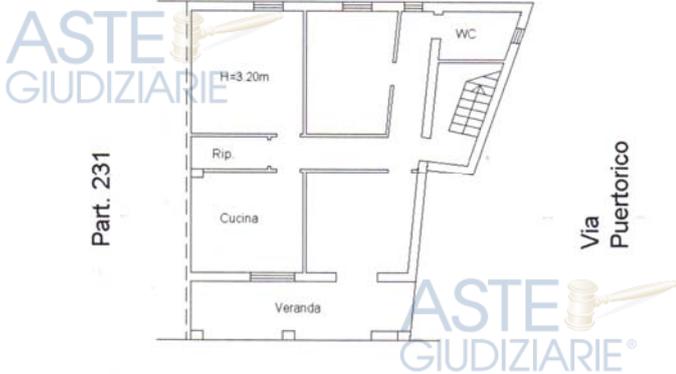
Planimetria catastale del Piano Terra "UNITA' A"

- è rappresentato il tramezzo demolito che separa la zona pranzo-cucina dal retrostante disimpegno;
- non è rappresentato il piccolo locale di deposito realizzato sotto una rampa della scala;
- il senso di salita della scala è rappresentato al contrario (non è un abuso ma un errore nella rappresentazione grafica).

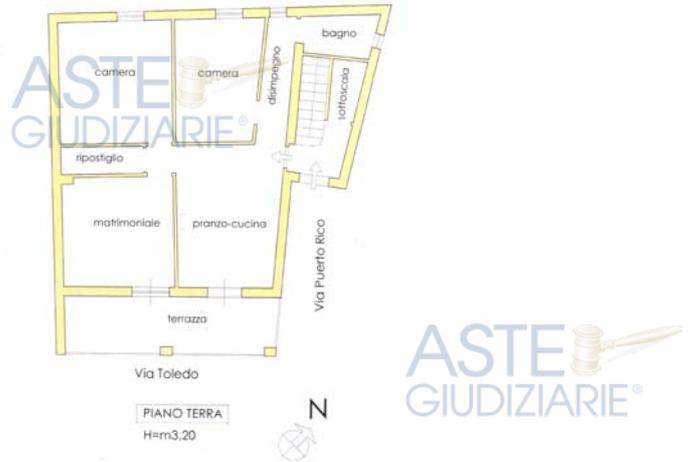
Planimetria dello stato di fatto del Piano Terra "UNITA' A"

- è stato demolito il tramezzo che separa la zona pranzo-cucina dal retrostante disimpegno;
- è stato realizzato un piccolo locale di deposito sotto la rampa della scala.

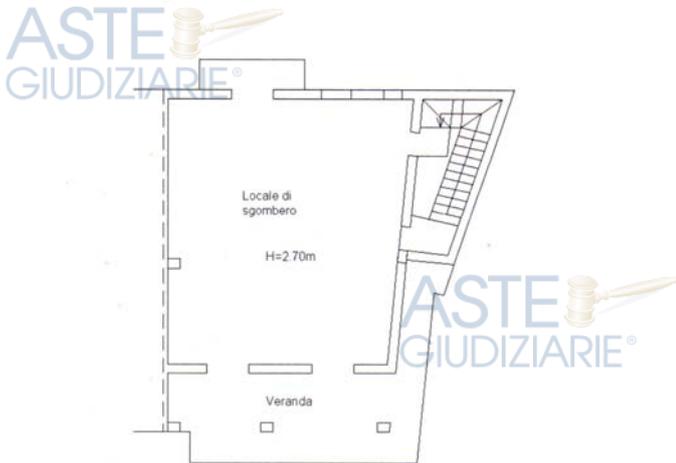
Planimetria catastale del Piano Primo "UNITA' A"

- è rappresentato un unico grande ambiente privo di tramezzi, pertanto, la divisione degli ambienti interni è completamente difforme;
- non è rappresentata la chiusura di gran parte della veranda a sud/est, prospiciente sulla Via Toledo e la chiusura del balcone prospiciente sulla Via Puerto Rico.

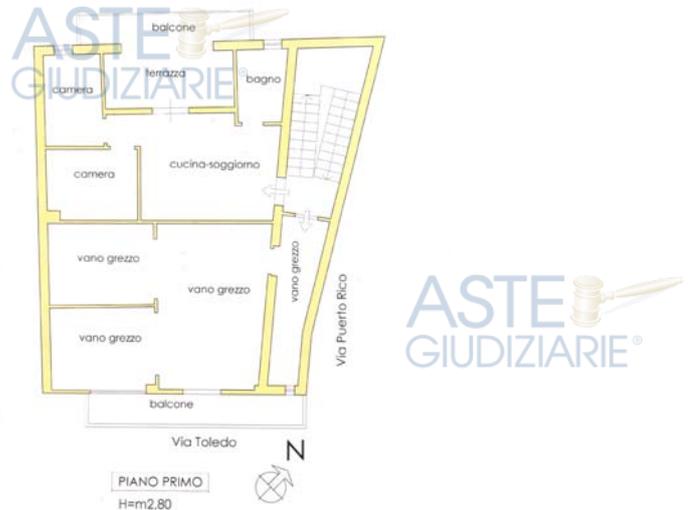
Planimetria dello stato di fatto del Piano Primo "UNITA' A"

- è stata chiusa la veranda a sud/est, prospiciente sulla Via Toledo ed anche il balcone prospiciente sulla Via Puerto Rico;
- è stato realizzato un frazionamento in due unità immobiliari;
- è stata realizzata una veranda aperta al posto di parte della cucina e del bagno;
- la divisione degli ambienti interni è difforme.

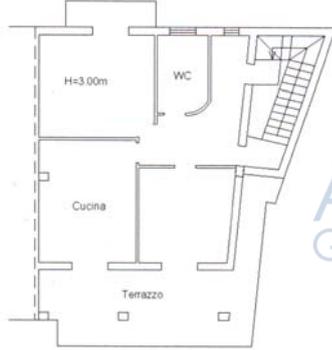
Planimetria catastale del Piano Secondo

- non è rappresentata la chiusura di gran parte della veranda a sud/est, prospiciente sulla Via Toledo e la chiusura del balcone prospiciente sulla Via Puerto Rico.
 - le altezze utili interne non corrispondono a quelle reali perché manca il solaio di separazione tra l'appartamento ed il sottotetto (corpo tecnico), infatti, in planimetria è indicata l'altezza costante di ml 3,00, mentre, nella realtà il tetto è spiovente e le altezze variano da ml 2,75 a ml 3,70.
 - la divisione degli ambienti interni è diversa.
- Tanto premesso, lo stato dei luoghi non è conforme alle planimetrie catastali.

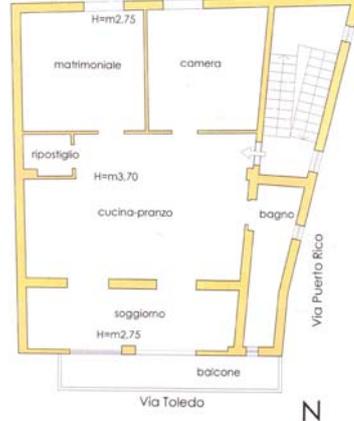
Planimetria dello stato di-fatto del Piano Secondo "UNITA' B"

- è stata chiusa la veranda a sud/est, prospiciente sulla Via Toledo ed anche il balcone prospiciente sulla Via Puerto Rico;
- il solaio di copertura del piano secondo, previsto con pannelli in cartongesso non è stato realizzato, pertanto, il volume del sottotetto (corpo tecnico) è un tutt'uno con l'abitazione;
- la divisione degli ambienti interni è difforme.
