**Tribunale di Alessandria**  
**PROCEDURA DI ESECUZIONE IMMOBILIARE**

N° Gen. Rep. **132/2024**  
data udienza ex art. 569 c.p.c.:

**Relazione relativa allo stato  
delle coperture del capano-  
ne .mp. 865 sub.6**

Alessandria, 22/4/2025

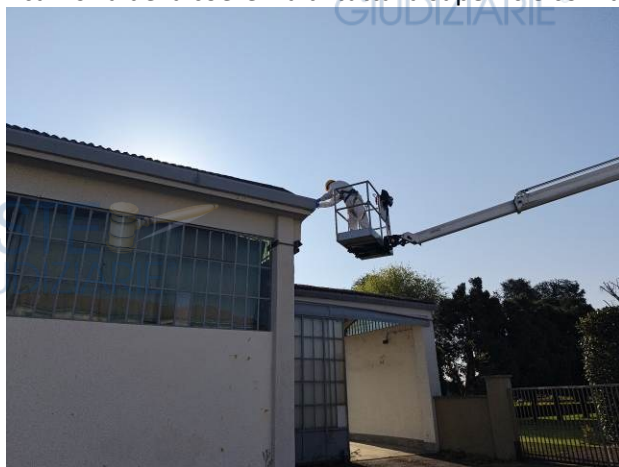
In data 10/4 u.s. la suddetta ditta ha provveduto, alla presenza del Delegato alla vendita, del sottoscritto C.T.U. e della proprietà, al prelievo di un campione del materiale di copertura in lastre ondulate presente sugli immobili suddetti.

Tale prelievo è stato effettuato nell'angolo interno cortile sulla parte più estesa della copertura, previa verifica visiva della coerenza di tutta la superficie con la lastra oggetto di prelievo.

La ditta incaricata ha emesso il Rapporto di prova n°: 25LA01218 del 10/04/2025 nel quale ha certificato che il campione presenta fibre di amianto.

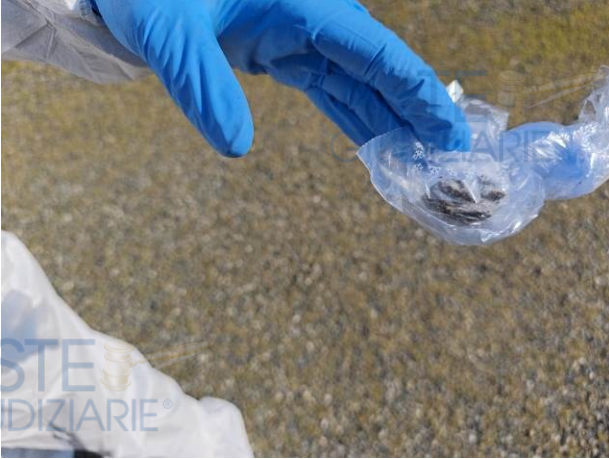
Considerata la accertata presenza di amianto il sottoscritto ha ritenuto di valutare l'indice di degrado secondo quanto definito dalla UNI/PdR 152.1:2023, che definisce i parametri che descrivono il potenziale degrado delle coperture e dei tamponamenti in lastre di cemento amianto: parametri che sono necessari per effettuare una corretta valutazione dello stato di conservazione del patrimonio immobiliare.

- A) GRADO DI CONSISTENZA DEL MATERIALE: 2 - rottura è facile, sfrangiata, con un suono sordo
  - B) PRESENZA DI FESSURAZIONI /SFALDAMENTI/ CREPE: 3 - numerose
  - C) PRESENZA DI STALATTITI AI PUNTI DI GOCCIOLAMENTO: 9 – assenti
  - D) FRIABILITÀ / SGRETOLAMENTO: 3 - fasci di fibre sono facilmente asportabili
  - E) VENTILAZIONE: 1 - la copertura non si trova in prossimità di bocchette di ventilazione o flussi d'aria
  - F) LUOGO DI VITA / LAVORO: 1 - copertura non visibile dal sotto (presenza di controsoffitto e/o soletta)
  - G) DISTANZA DA FINESTRE/BALCONI/TERRAZZE: 2 - vi sono finestre/terrazze/balconi prospicienti ed attigue
  - H) AREE SENSIBILI: 1 - assenza, nel raggio di 300 m, di aree scolastiche/luoghi di cura
  - I) VETUSTÀ (in anni): 3 - la copertura è stata installata tra il 1980 e il 1990
- I.D. = (A+B+C+D+E+F+G+H ) x I (vetustà)

**RISULTATO: 39 - I.D. COMPRESO TRA 25 e 44: Esecuzione della bonifica\* entro 3 anni;**

**Considerata l'accertata PRESENZA DI FIBRE DI AMIANTO e l'indice di degrado**, e visto il contenuto della UNI/PdR 152.1:2023, il sottoscritto definisce la necessità di provvedere alla bonifica come sopra riportato entro 3 anni, indicando sommariamente in ordine di costo l'incapsulamento, la sovracopertura e la rimozione.
