## Tribunale di Alessandria

N° Gen. Rep. **153/2024**

### RAPPORTO DI VALUTAZIONE Lotto 001

**Bene:** via D. Carbone \*\* - Villalvernia (AL) - 15050

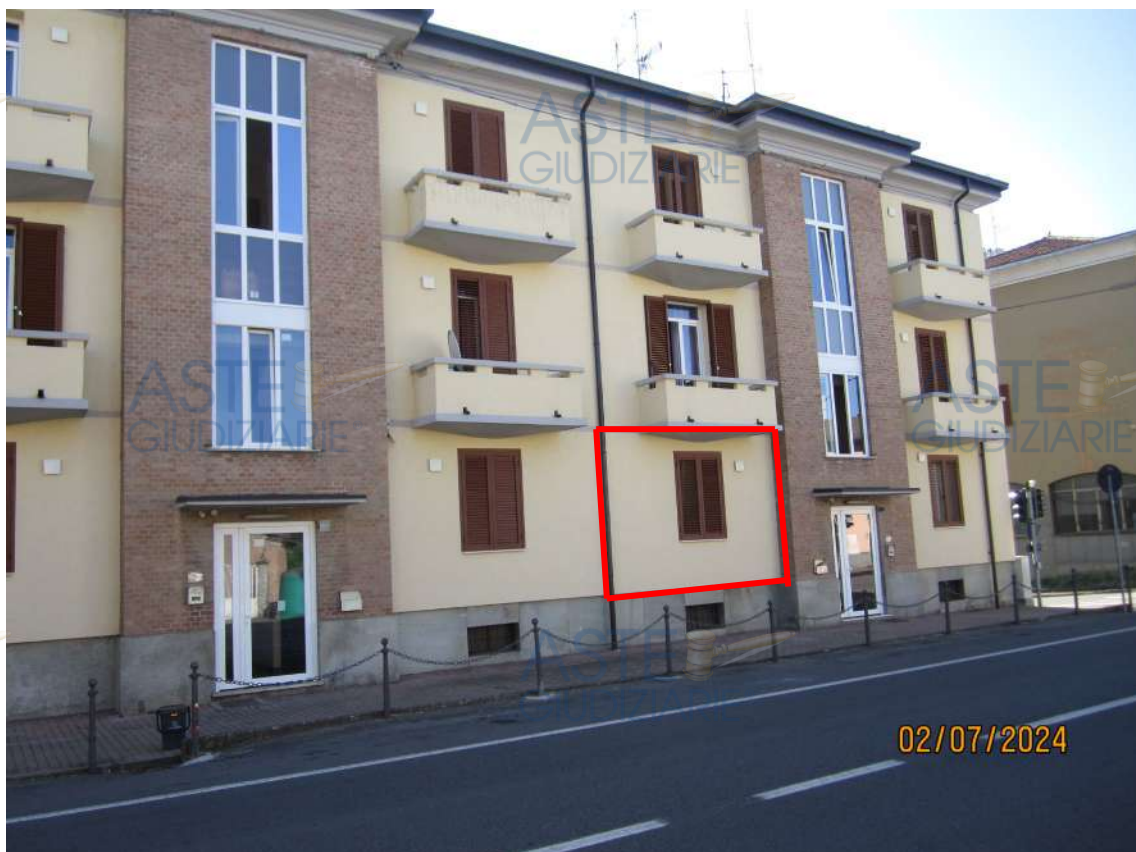
**FOTO 1**

Il Condominio “Carbone” in pieno centro a Villalvernia ove al civico \*\* si trova l'alloggio in esecuzione. Il condominio (due vani scala, 12 alloggi) e' stato oggetto di riqualificazione energetica SUPERBONUS 110% con lavori ancora in fase di completamento.

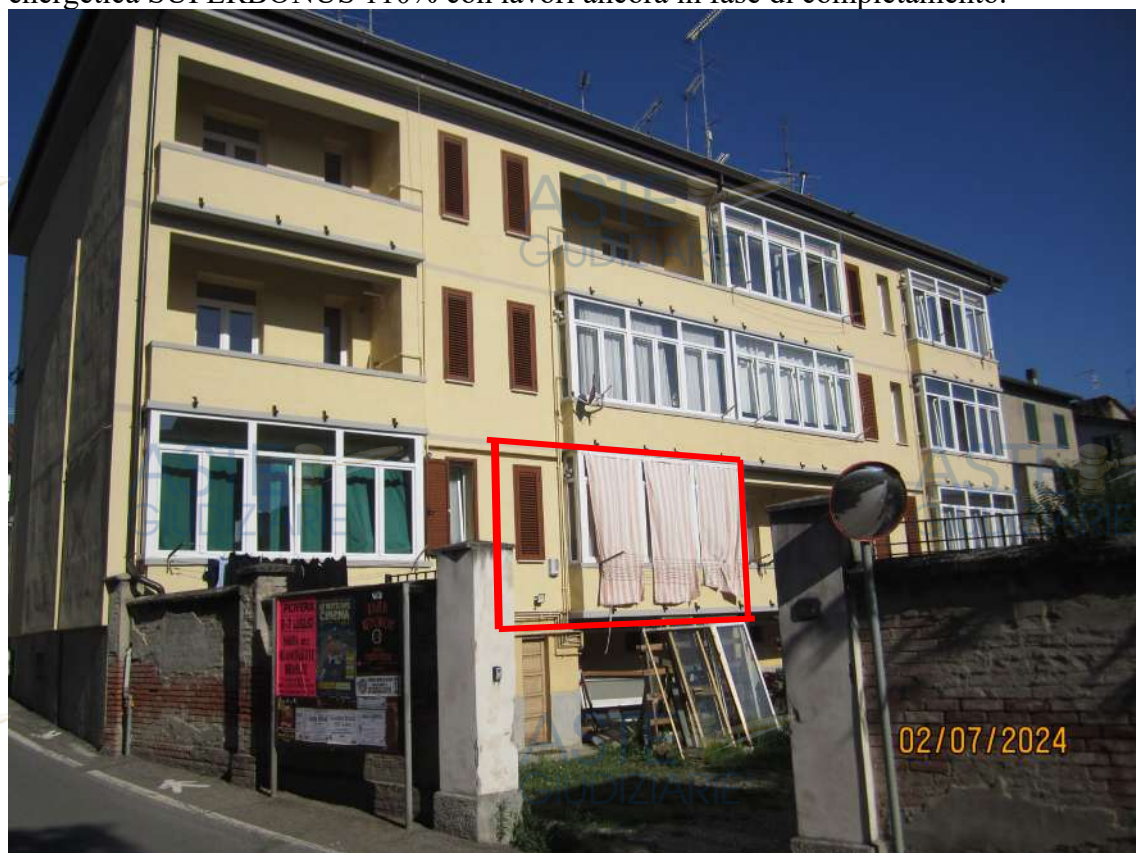
**FOTO 2**

L'altra irregolarità, di carattere più sostanziale, riguarda la trasformazione del balcone in veranda che sarebbe dovuto essere oggetto di sanatoria precedentemente all'istanza CILA di riqualificazione energetica presentata dal Condominio in data \*\*\*\*\* , in forza del fatto che l'accesso agli incentivi statali (SUPERBONUS 110%) ha come presupposto la regolarità edilizia dell'immobile.

Il retro del fabbricato, verso il cortile condominiale. Le tende coprono i nuovi serramenti della veranda (originariamente balcone) in analogia con le altre verande visibili in facciata. L'isolamento a cappotto ha interessato anche il parapetto pieno della veranda, sia pure con spessore di isolamento piu' ridotto.

**Regolarizzabili mediante:** presentazione di istanza di sanatoria al Comune con importi di sanatoria già versati dall'Esecutato.

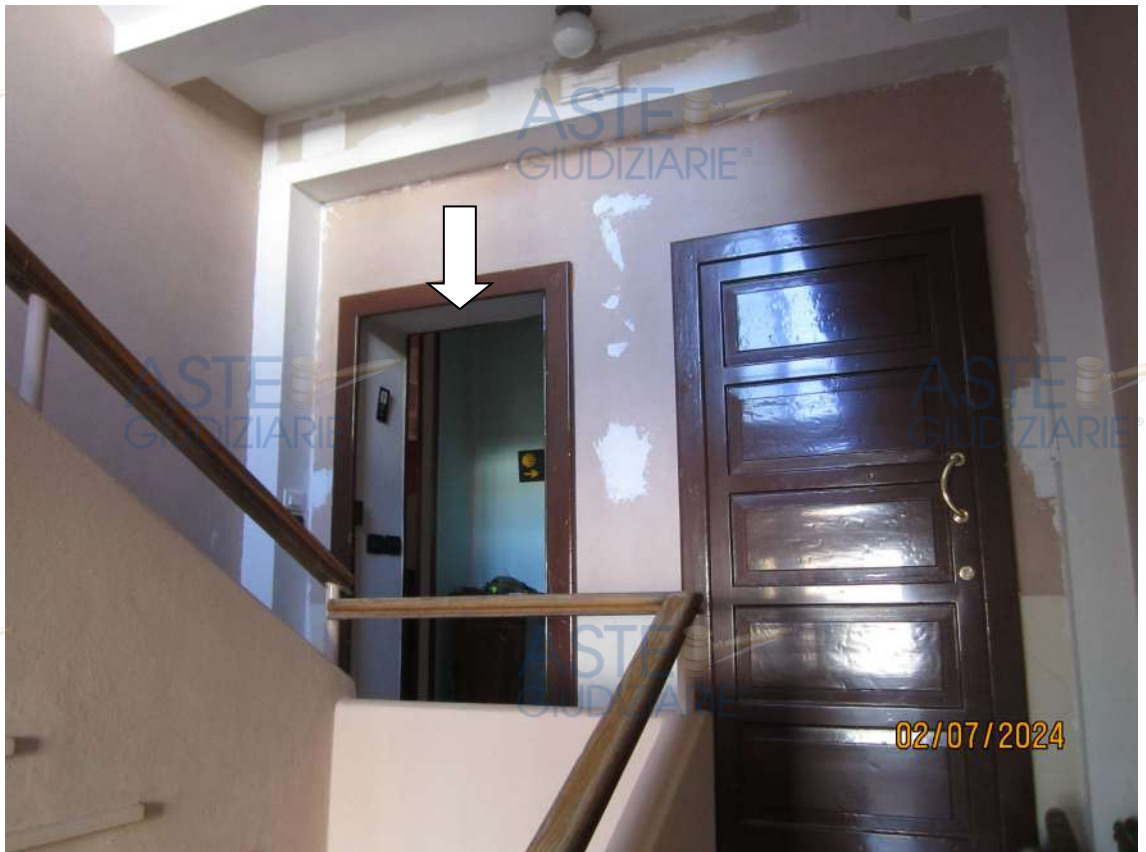
**FOTO 3**

Il pianerottolo condominiale al piano rialzato dove ha l'accesso l'alloggio in esecuzione. I cassonetti in cartongesso ancora da tinteggiare nascondono l'impiantistica dei pannelli fotovoltaici, ancora in fase di collegamento.

Il portoncino in legno di ingresso e' quello originale dell'epoca della costruzione.

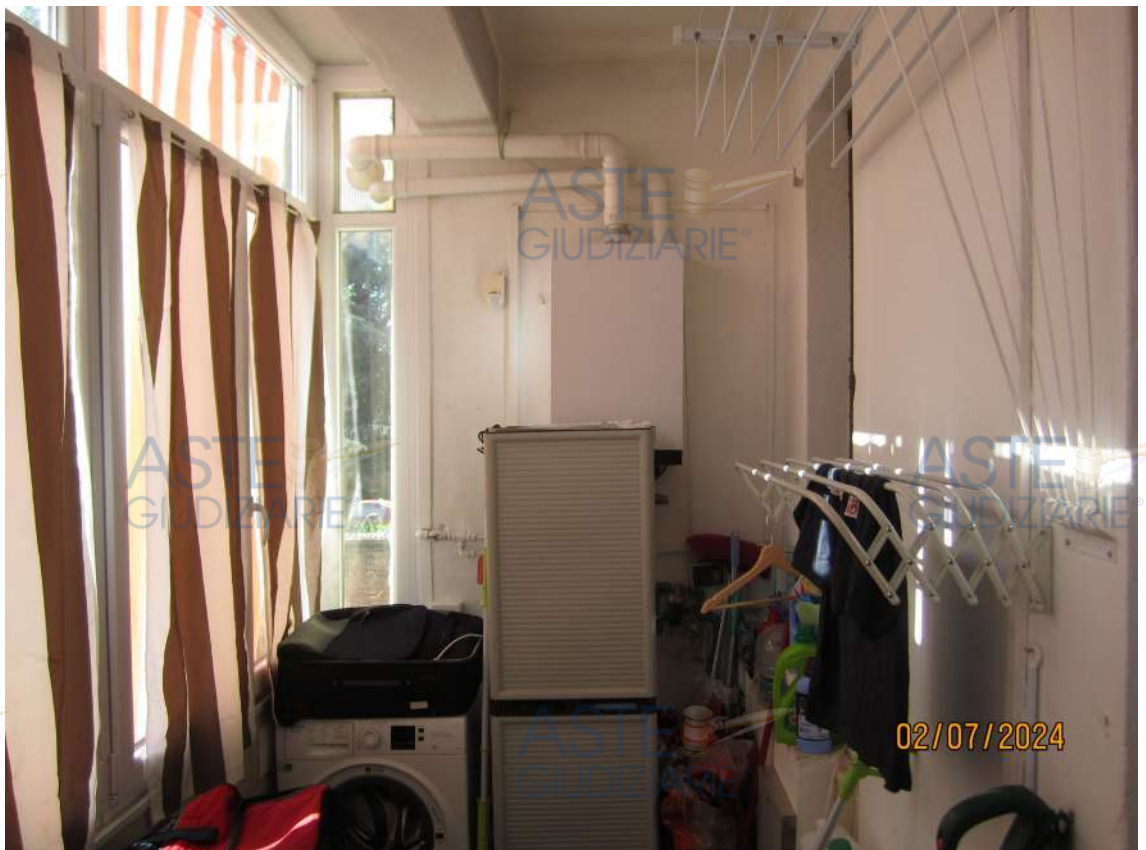
**FOTO 8**

Scorcio della veranda dove e' localizzata la caldaia a metano, recentemente sostituita in sede di lavori di riqualificazione energetica.  
Nella veranda trova posto anche la lavatrice.

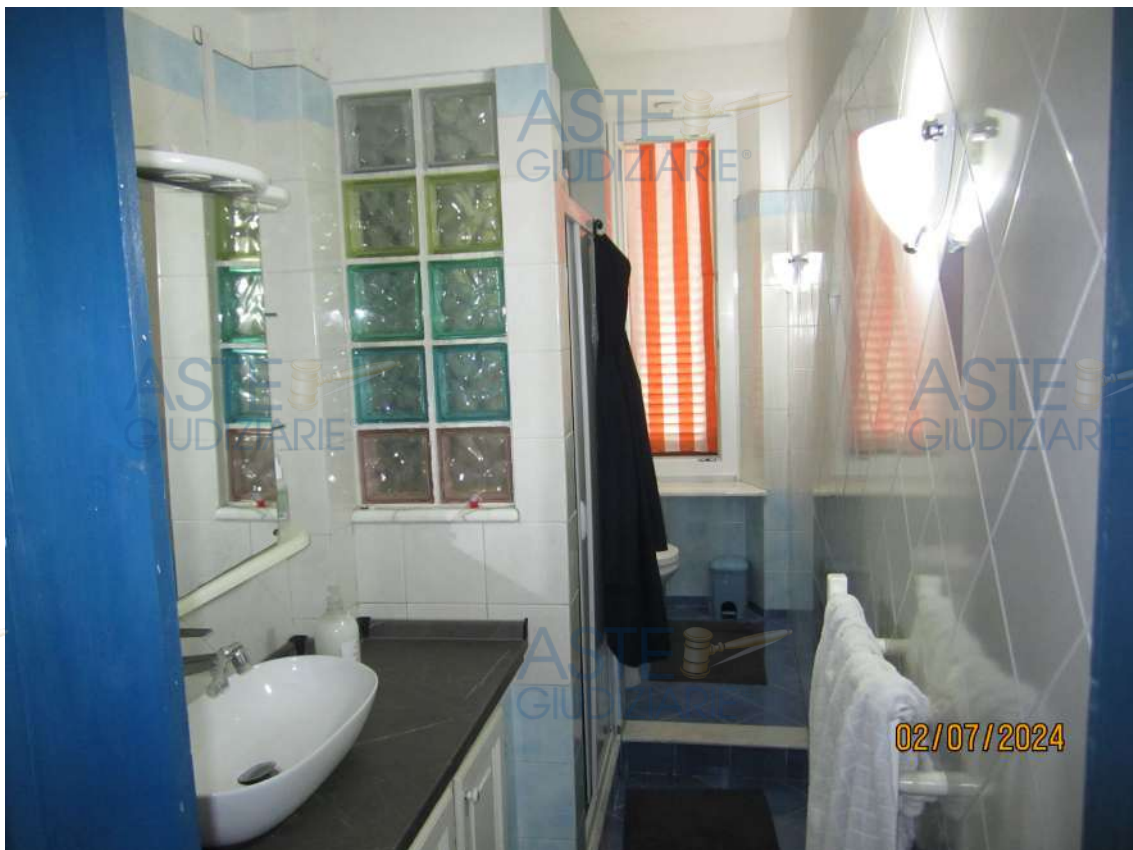
**FOTO 9**

L'ambiente bagno, con doccia tra due pareti murarie "alleggerite" con formelle in vetrocemento colorato, e' ben ristrutturato, perfettamente conservato e funzionante, bene illuminato, ancorche' di larghezza piuttosto ridotta.

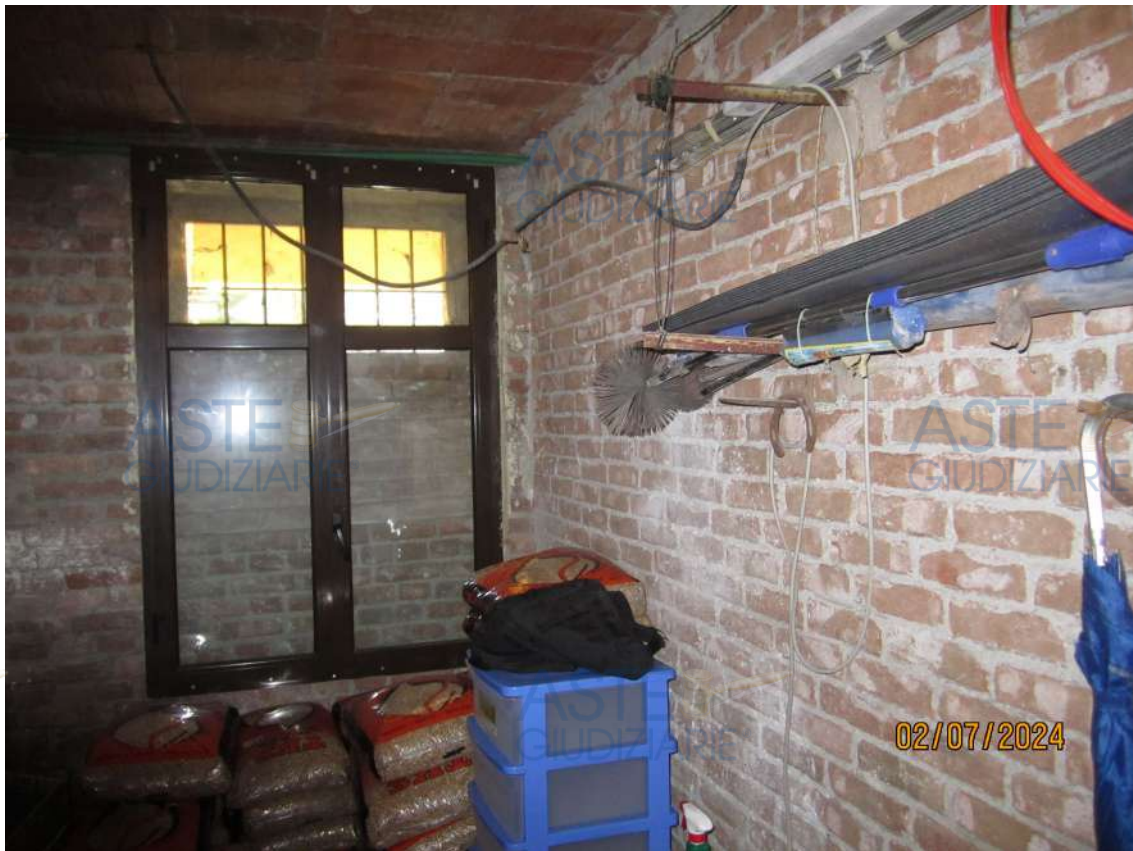
**FOTO 10**

Vista della cantina, di discreta metratura. Ben visibili i mattoni pieni (prodotto "locale" della ex fornace di Villalvernia) con cui sono state eseguite tutte le murature dell'edificio, sia di tipo portante che di semplice divisione.
