TRIBUNALE ORDINARIO DI ALESSANDRIA

Esecuzione Immobiliare n° 157/2023

RELAZIONE AL GIUDICE

Nella precedente relazione lo scrivente aveva segnalato le problematiche inerenti il soffitto dell'ultimo piano del fabbricato sito in via della Libertà 13 - Fraz. Gavazzana – Cassano Spinola, ipotizzando che i danni accertati fossero dovuti ad infiltrazioni di acque meteoriche provenienti dalla copertura.

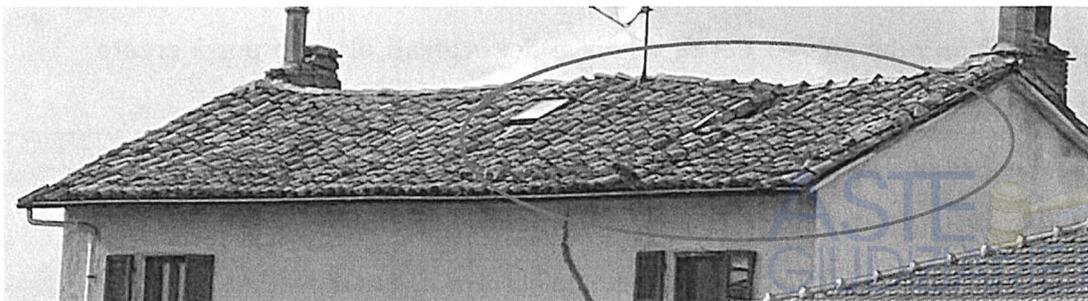
immagine della copertura già allegata alla precedente relazione

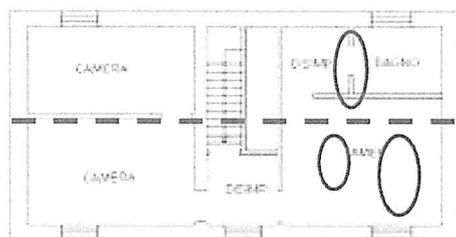
PIANO SECONDO

Come già supposto nella precedente relazione si è riscontrata la rottura dei travetti e la caduta dei coppi sulla soletta in tre zone delle falde, sommariamente individuate nella successiva planimetria del secondo piano.

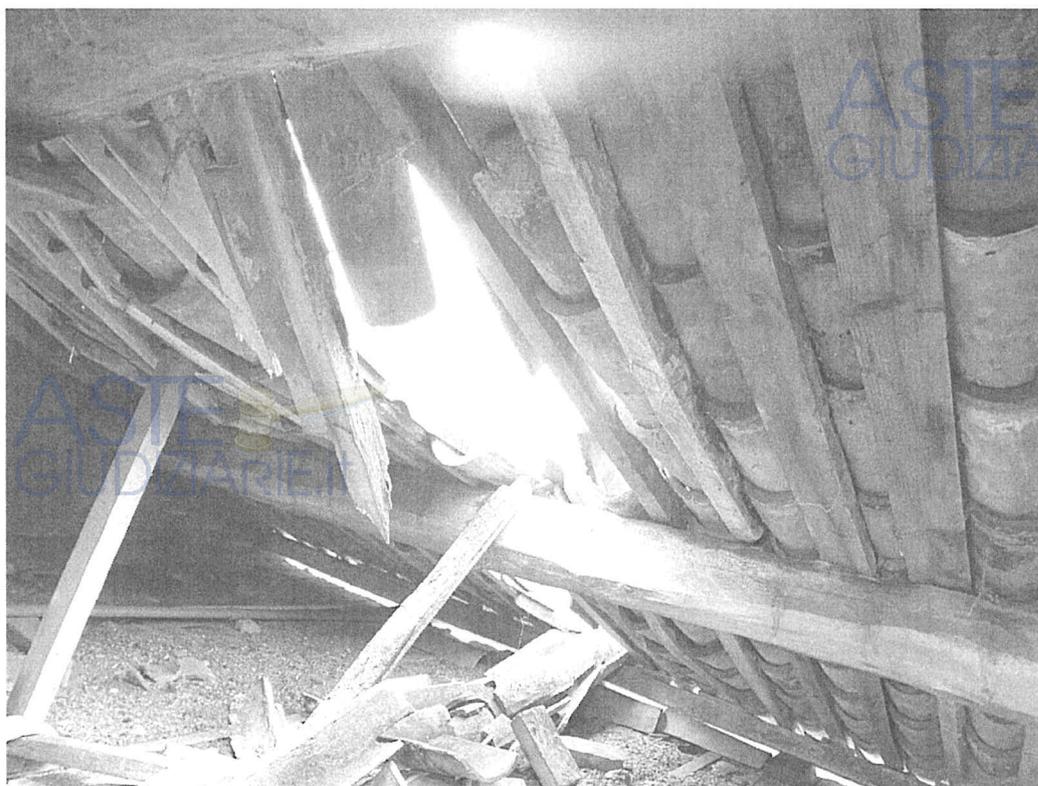
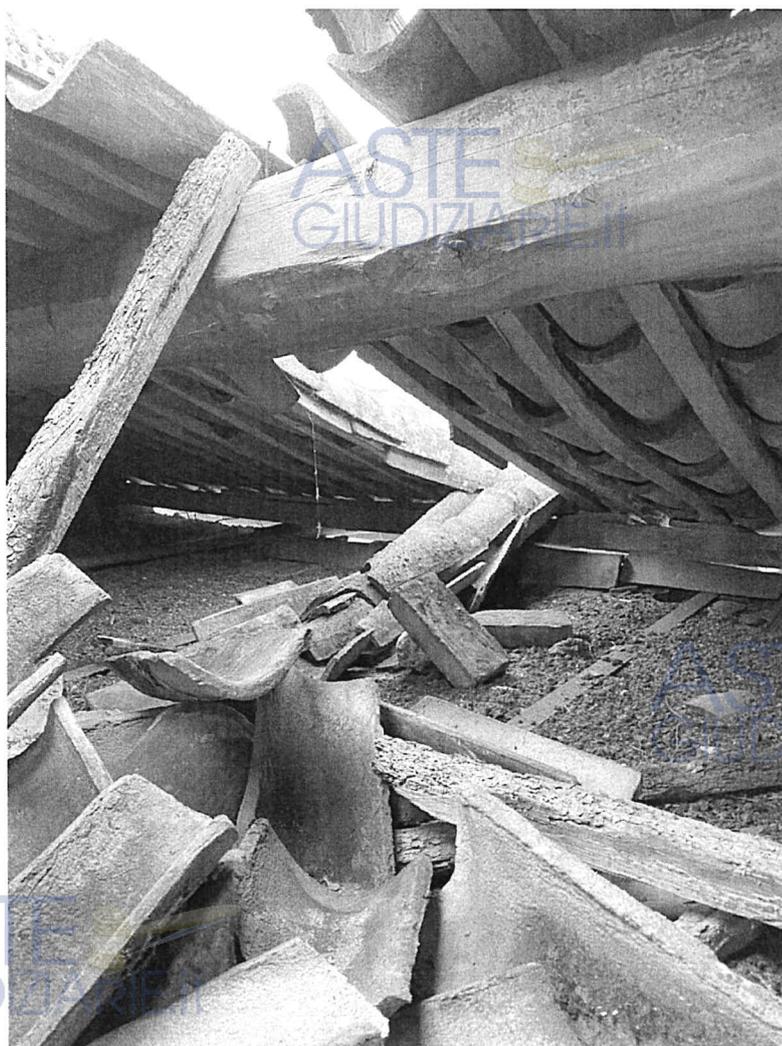
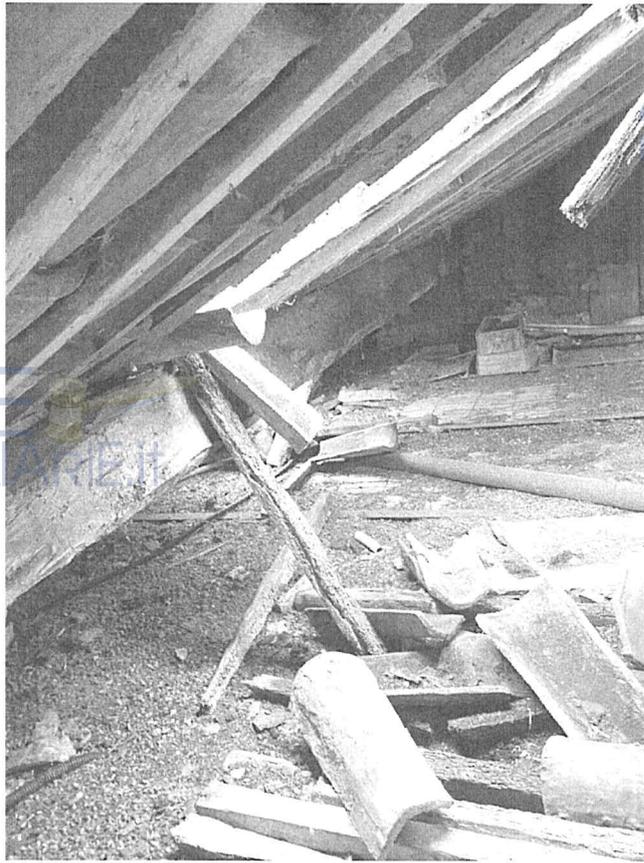
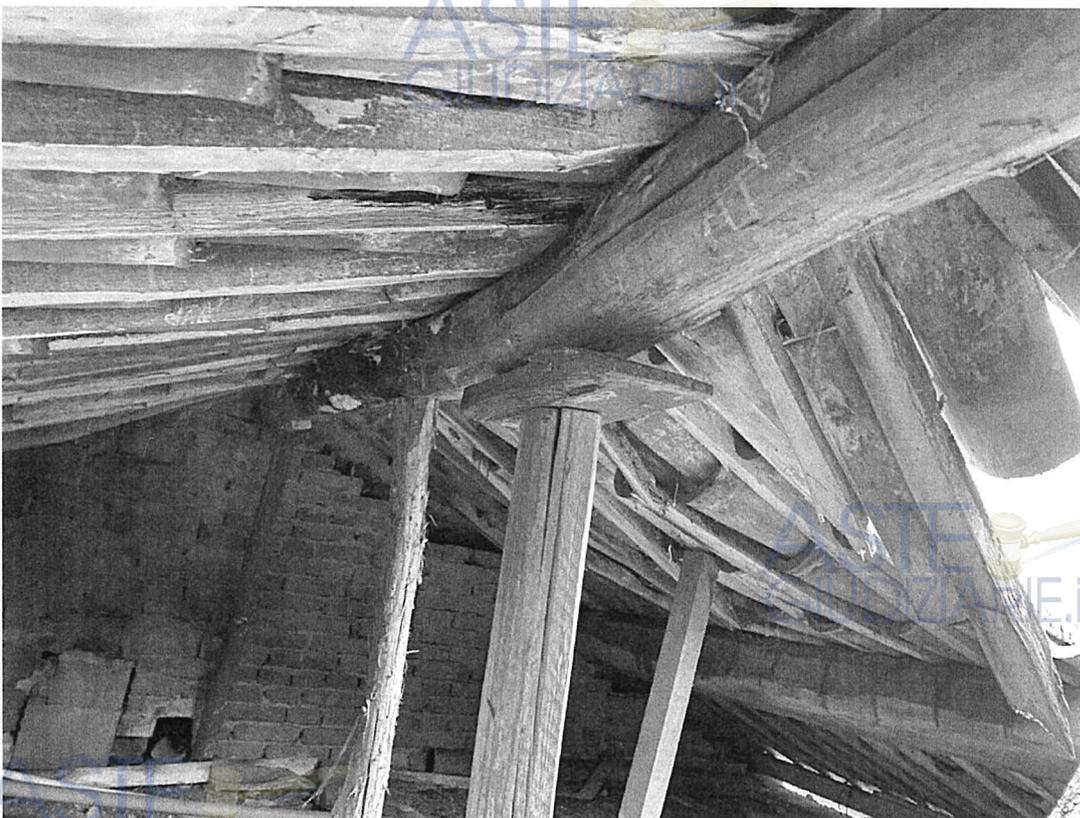
Come evidenziato nelle successive esaurienti immagini la zona della copertura, a parte l'avvenuto cedimento delle strutture lignee secondarie, versa in pessimo stato conservativo tant'è che questa problematica si era già palesata come dimostrato dai sommari puntelli di sostegno collocati sotto la trave di colmo ed in altre parti delle due falde.

Circa la soletta di calpestio, al momento non presenta particolari criticità, ma il prevedibile imbibimento dei tavelloni e dei profilati di ferro potrà creare problematiche di stabilità.

In sede di sopralluogo vi è stato un confronto con la ditta incaricata al fine di valutare le opere minimali di ripristino necessarie ad assicurare, nel breve/medio periodo, il crollo di altre porzioni della copertura ed evitare l'inevitabile afflusso di acque meteoriche all'interno dell'edificio.

Il preventivo, in allegato, descrive nel dettaglio le opere e gli apprestamenti necessari ed il costo è stato valutato dalla Ditta in € 9.500,00 oltre Iva di legge.

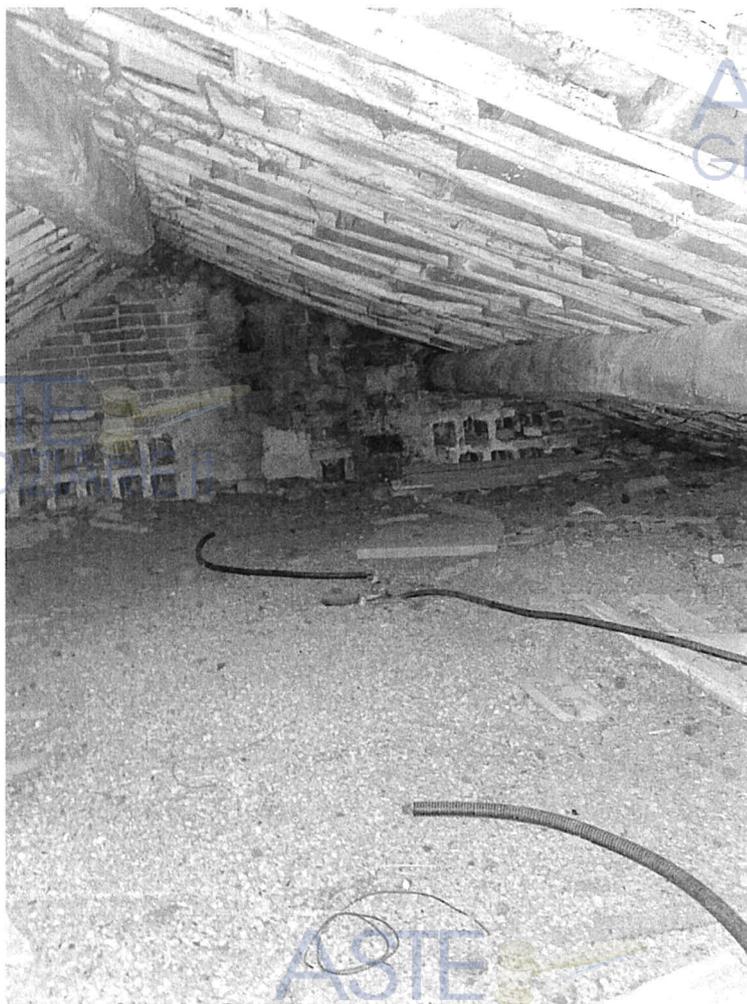
falde dal lato opposto

Le falde, nelle parti opposte a quelle ora descritte, non presentano visivamente particolari problematiche fermo restando che è palese il generale sottodimensionamento dei travetti rispetto alle normative di settore.

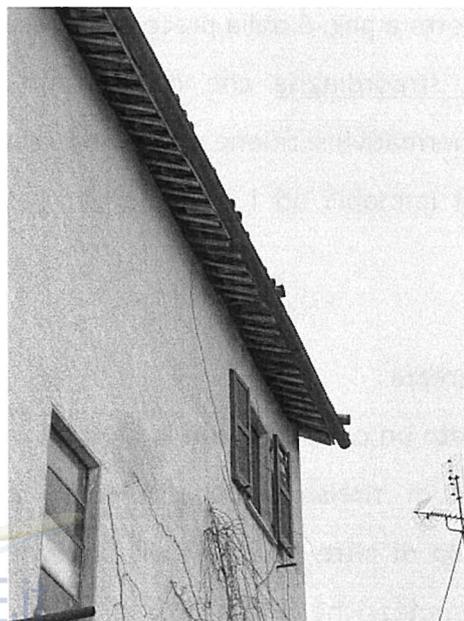
In ultimo si segnala nuovamente la presenza di alcuni coppi sbordanti dal filo di gronda verso la corte interna.

Lo scrivente CTU ritiene che, al momento, non vi siano pericoli per la "pubblica incolumità" tuttavia i danni rilevati non potranno che peggiorare lo stato conservativo dell'immobile con un'inevitabile ulteriore deprezzamento del bene.

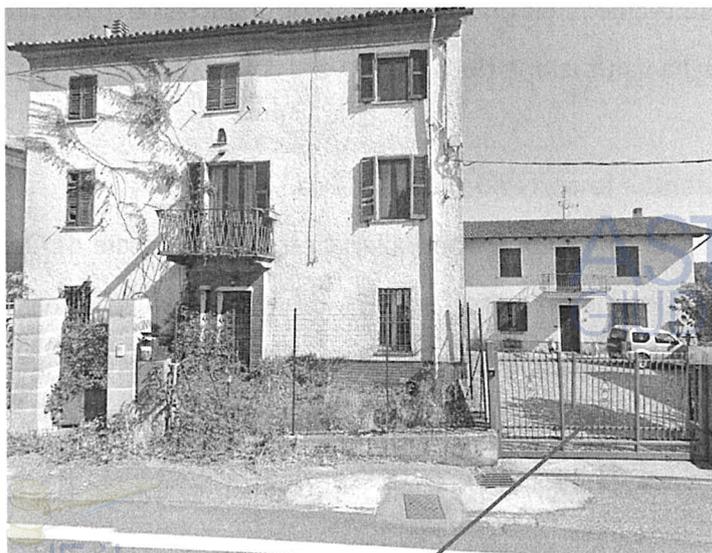
- negative
- non vi è un idoneo spazio tra la recinzione e la linea della carreggiata di via della Libertà per una sosta veicolare; di fatto occorre sia ai residenti che ai visitatori, utilizzare l'area retrostante la casa (mapp. 17) con un evidente disagio quotidiano

accesso carraio elettrocomandato di altra proprietà (diritto di passaggio)
