Tribunale di Alessandria
PROCEDURA DI ESECUZIONE IMMOBILIARE

N° Gen. Rep. **353/2024**
data udienza ex art. 569 c.p.c.: 15-05-2025

RAPPORTO DI VALUTAZIONE
Lotto 001

Bene: via Bruno Graziani ** - Fraz. Litta Parodi - Alessandria (AL) - 15122

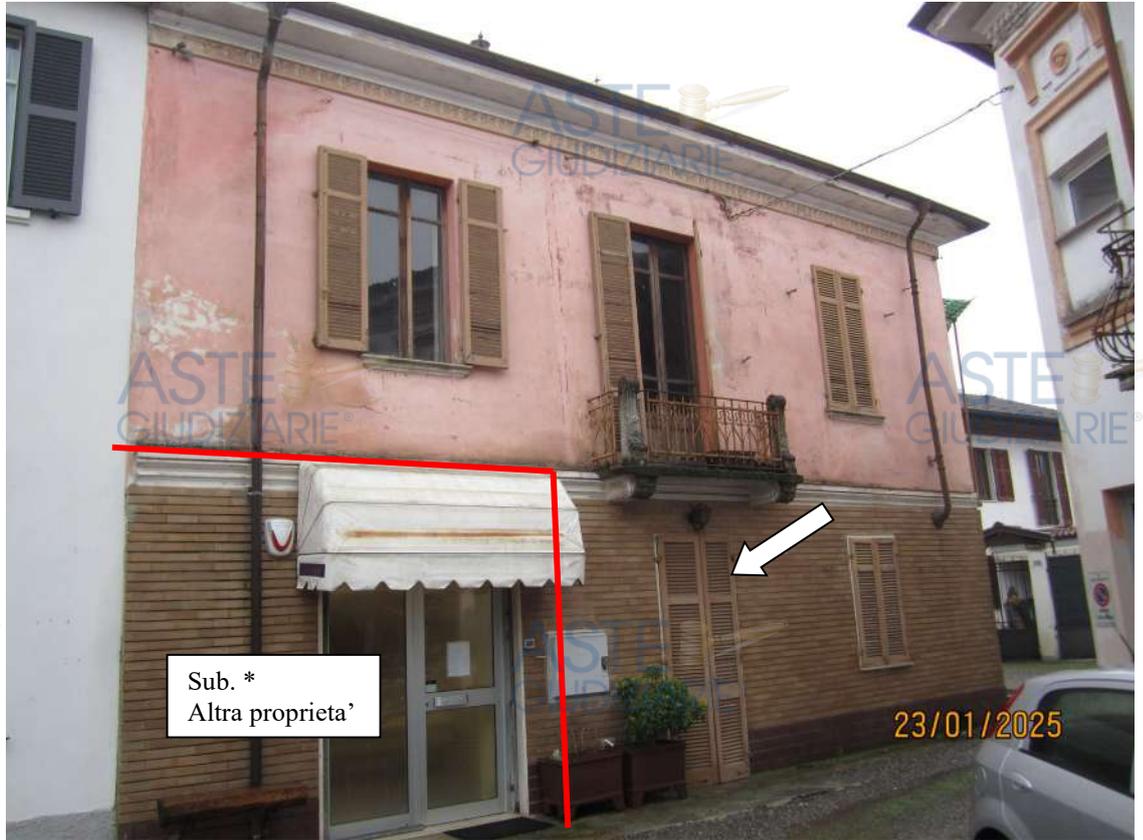
FOTO 1

Il fabbricato in esecuzione come si presenta da via Graziani. La freccia indica l'accesso comunemente praticato che immette direttamente nell'ambiente soggiorno/cucina. L'ingresso storico "ufficiale" e' posto sul fronte opposto, lato cortile.

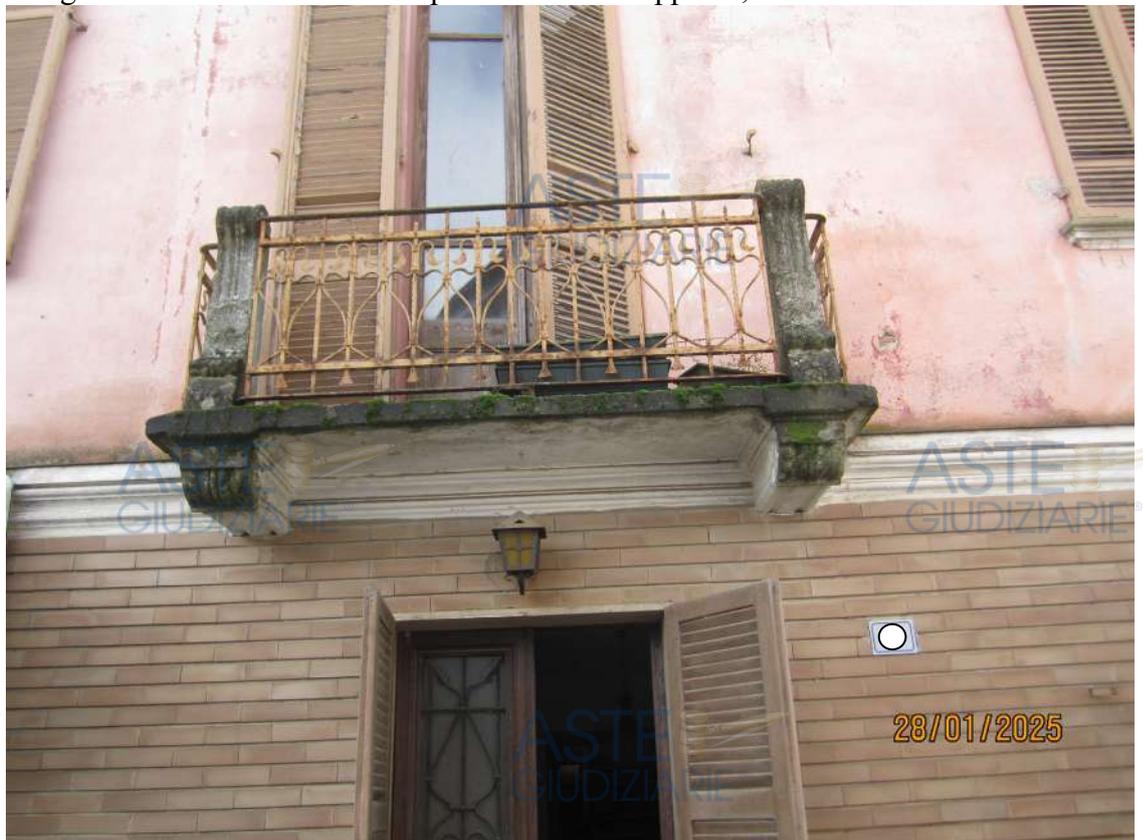
FOTO 2

Il balconcino che sovrasta la porta-finestra di ingresso, pur in condizione di scarsa manutenzione, presenta buone caratteristiche costruttive.

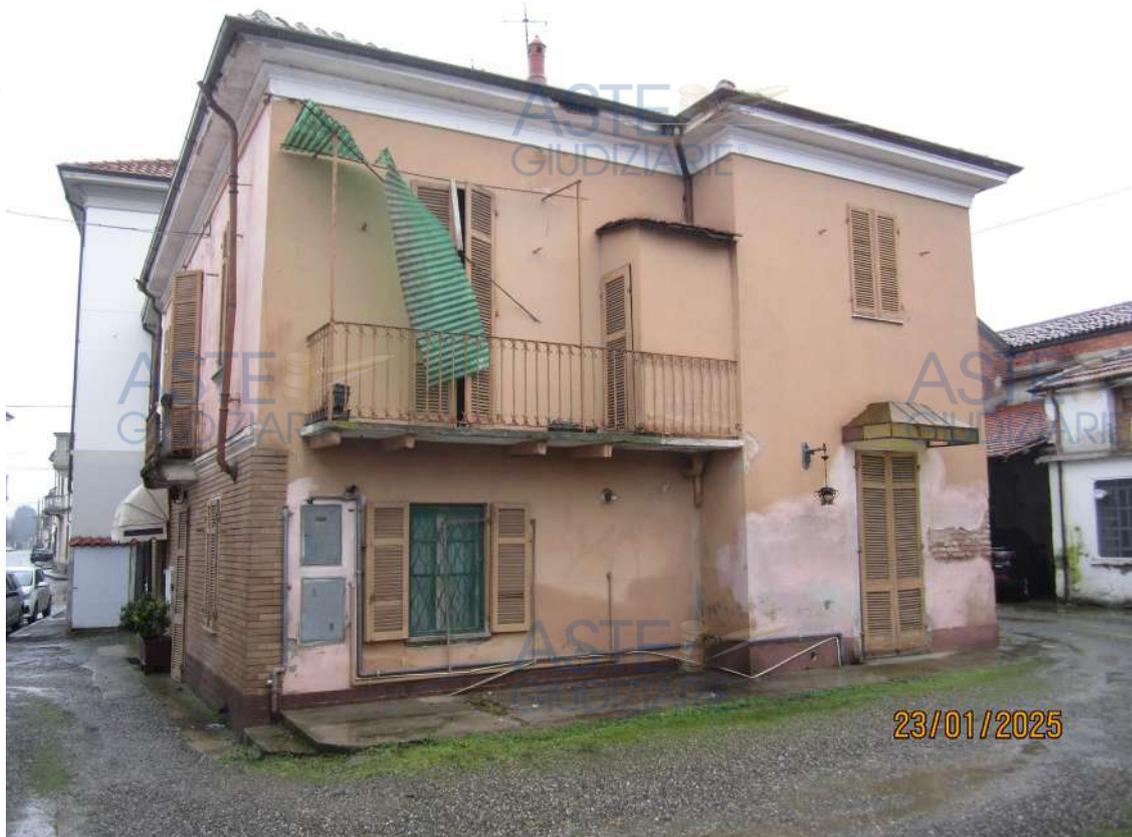
FOTO 3

Il fronte Sud del fabbricato ripreso dalla zona cortile comune che altro non e' che una zona di passaggio carraio al servizio di diverse proprieta'.

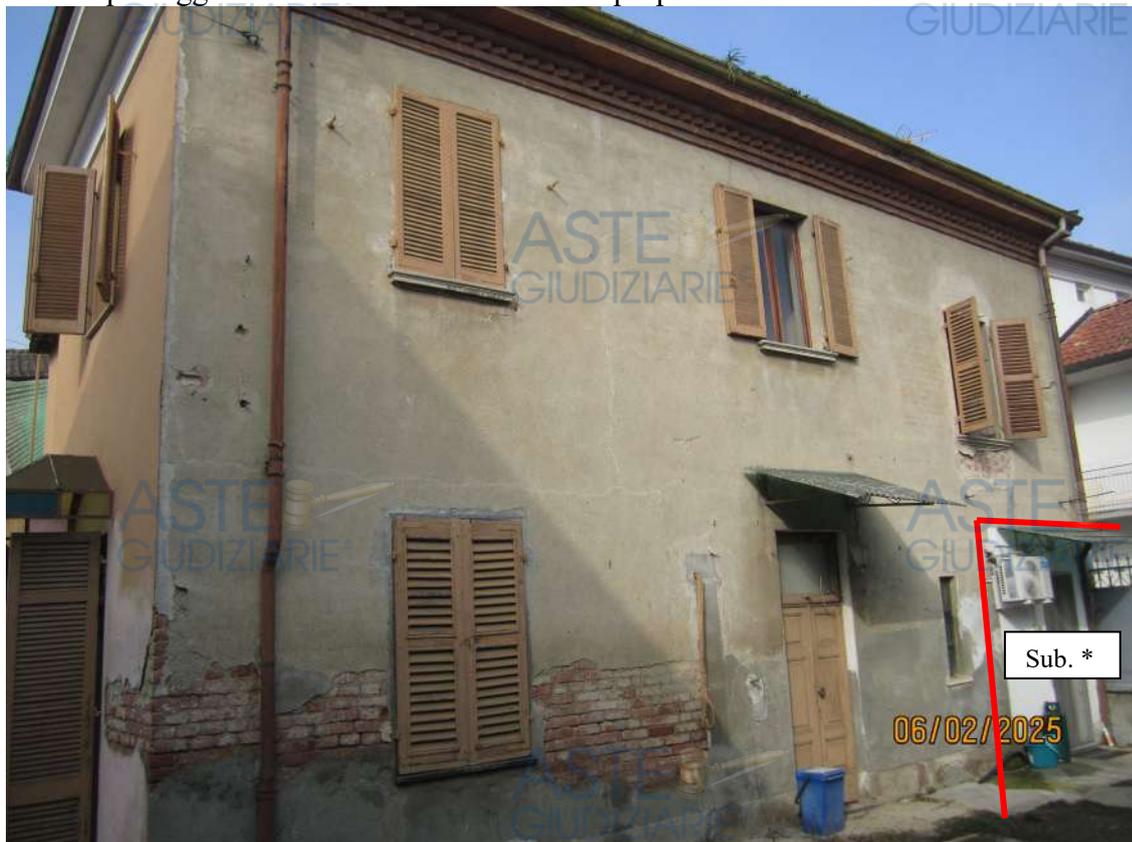
FOTO 4

Il fronte opposto a via Graziani col portoncino di ingresso. Storicamente era il prospetto principale del fabbricato.

La gronda sagomata in laterizio, di buona fattura, era riservata prospetto principale. Sulla sinistra dell'ingresso e' visibile la pompa a muro per prelievo acqua.

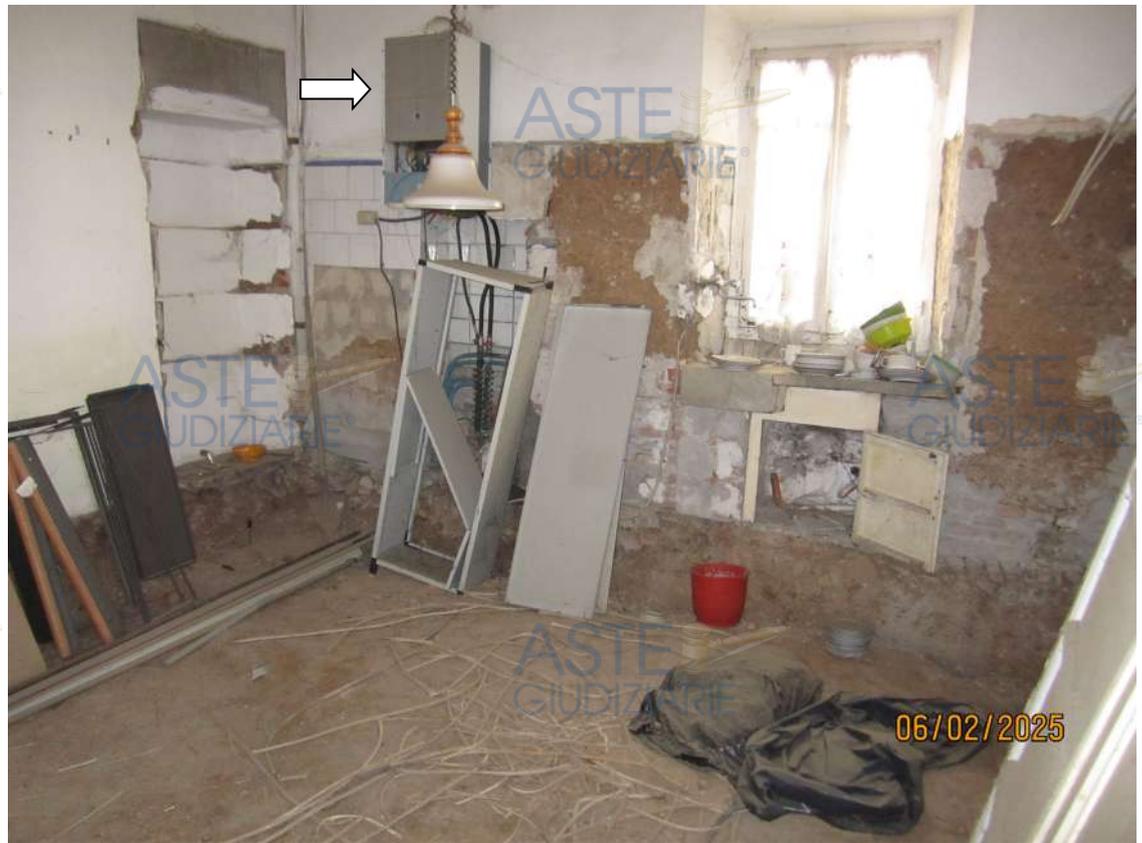
FOTO 5

L'assoluta inagibilita' dell'ambiente soggiorno/cucina e' dovuta al ribassamento della quota pavimento di circa 40 cm. per la posa, mai effettuata, di "igloo". Medesima sorte e' toccata all'ambiente bagno a lato scala.

L'ambiente soggiorno-cucina così come appare dall'ingresso da via Graziani con il piano pavimento ribassato per posa igloo, il lavandino sotto la finestra e la caldaietta murale (indicata con la freccia) completamente fuori uso.

Si notano ampie porzioni murarie in terra cruda, tecnica costruttiva tipica del luogo.

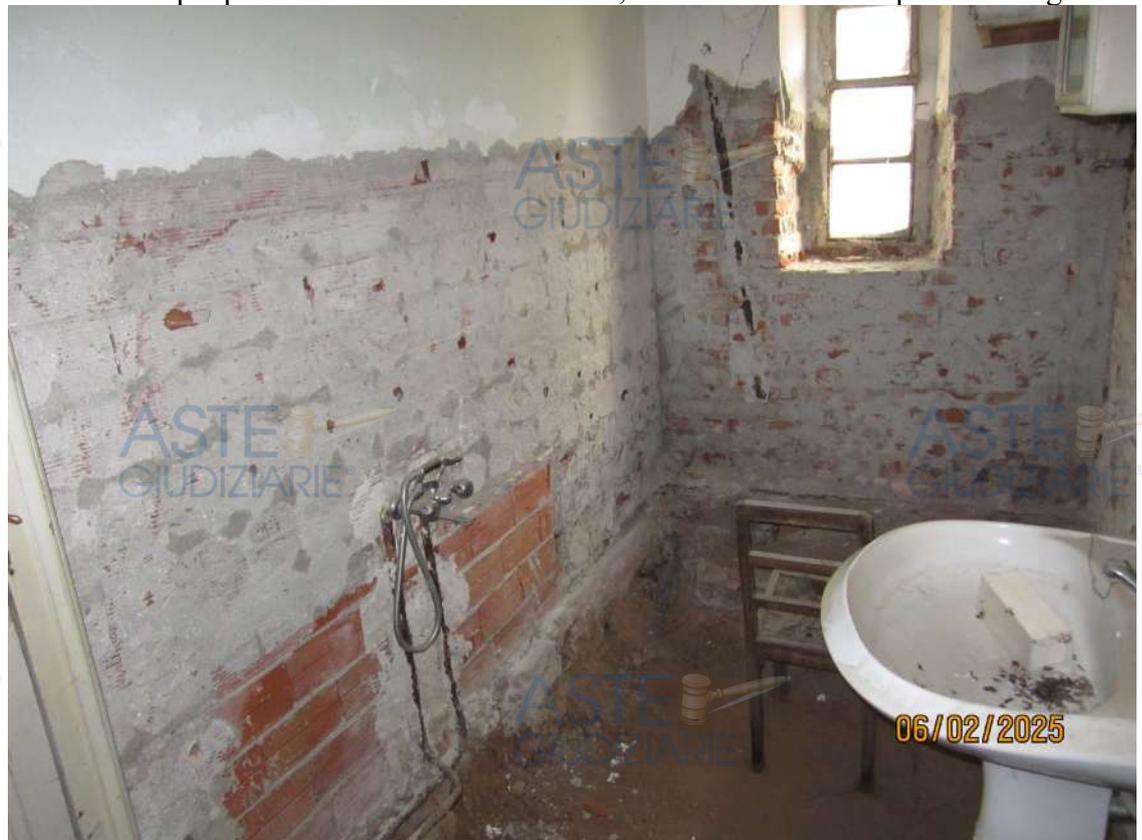
FOTO 6

Quel che resta del bagno, anche in questo caso con la quota pavimento ribassata e predisposta per la posa di igloo. Interventi di ristrutturazione rimasti allo stato iniziale.

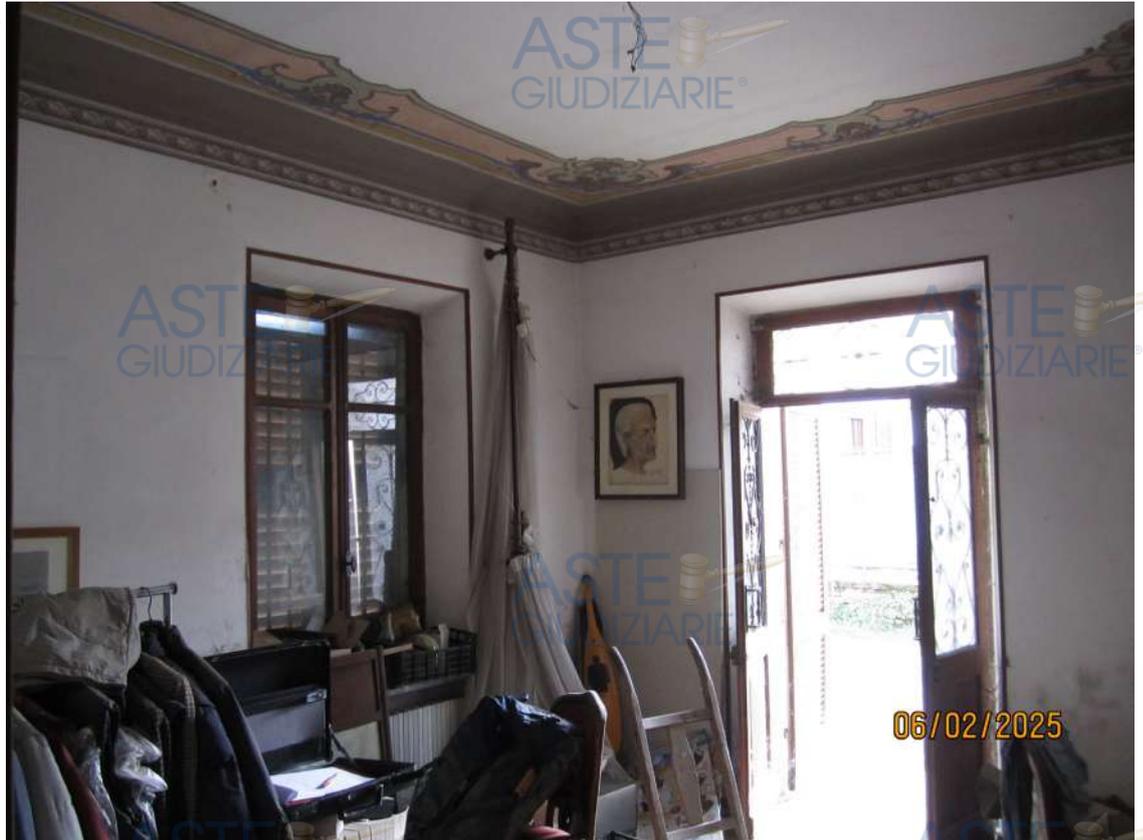
FOTO 7

La camera adiacente al soggiorno/cucina si presenta in condizioni accettabili. Si nota il soffitto con decorazioni di gradevole aspetto estetico.

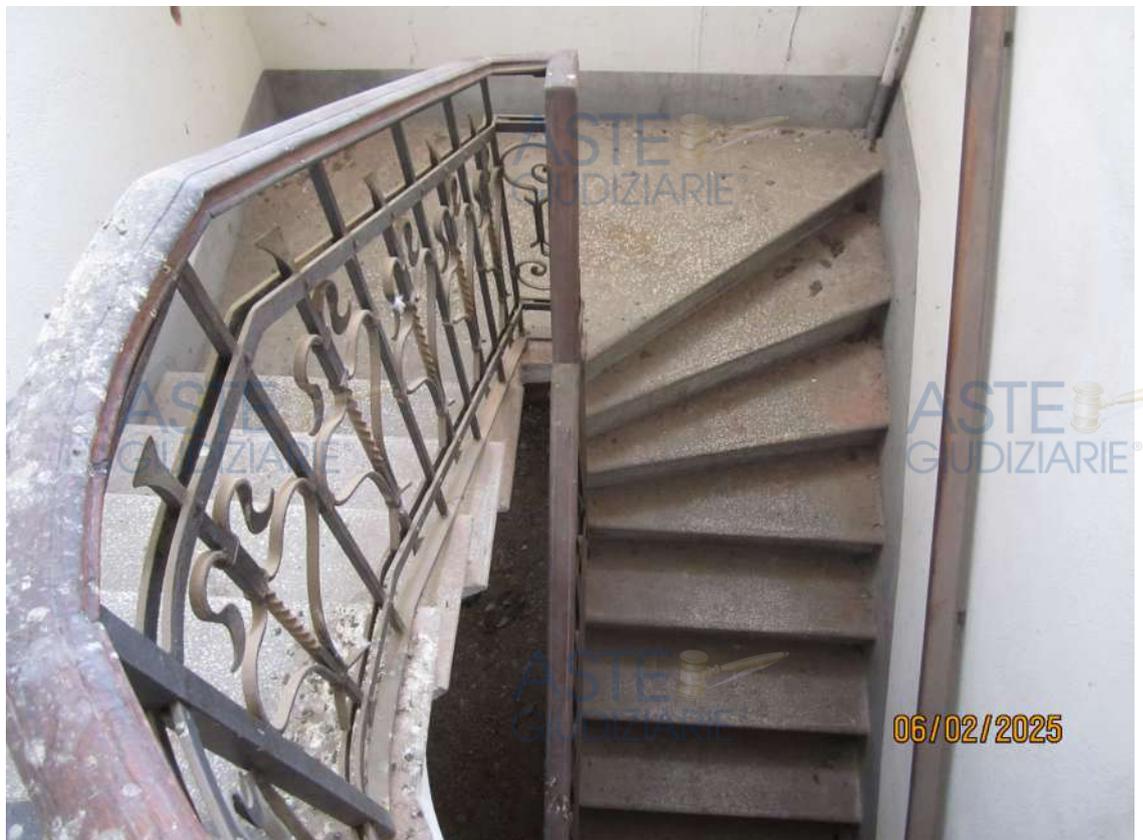
FOTO 8

La scala di accesso al piano primo, con gradini in graniglia, presenta un disegno non proprio usuale, come pure il motivo della ringhiera in ferro battuto.

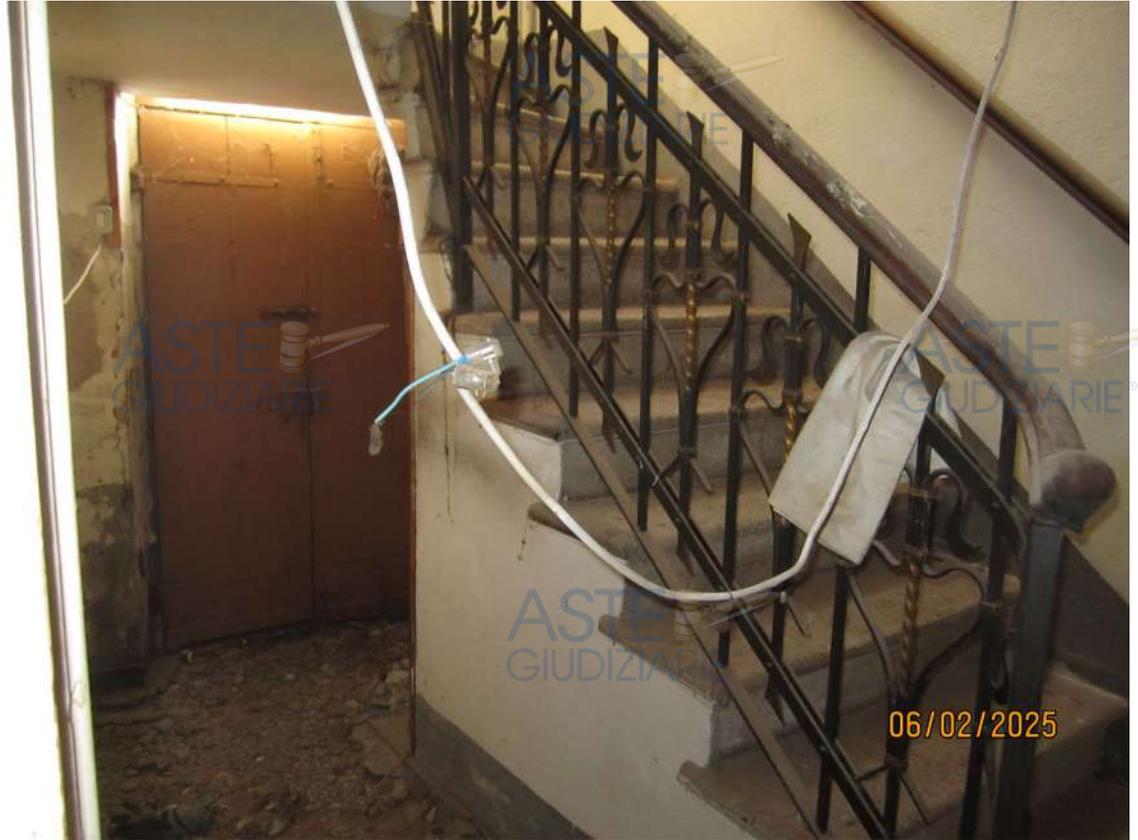
FOTO 9

La vista interna della zona ingresso dal portoncino "storico", lato cortile. L'ingresso si materializza in una zona sottoscala di limitata altezza e scarsa rappresentatività'.

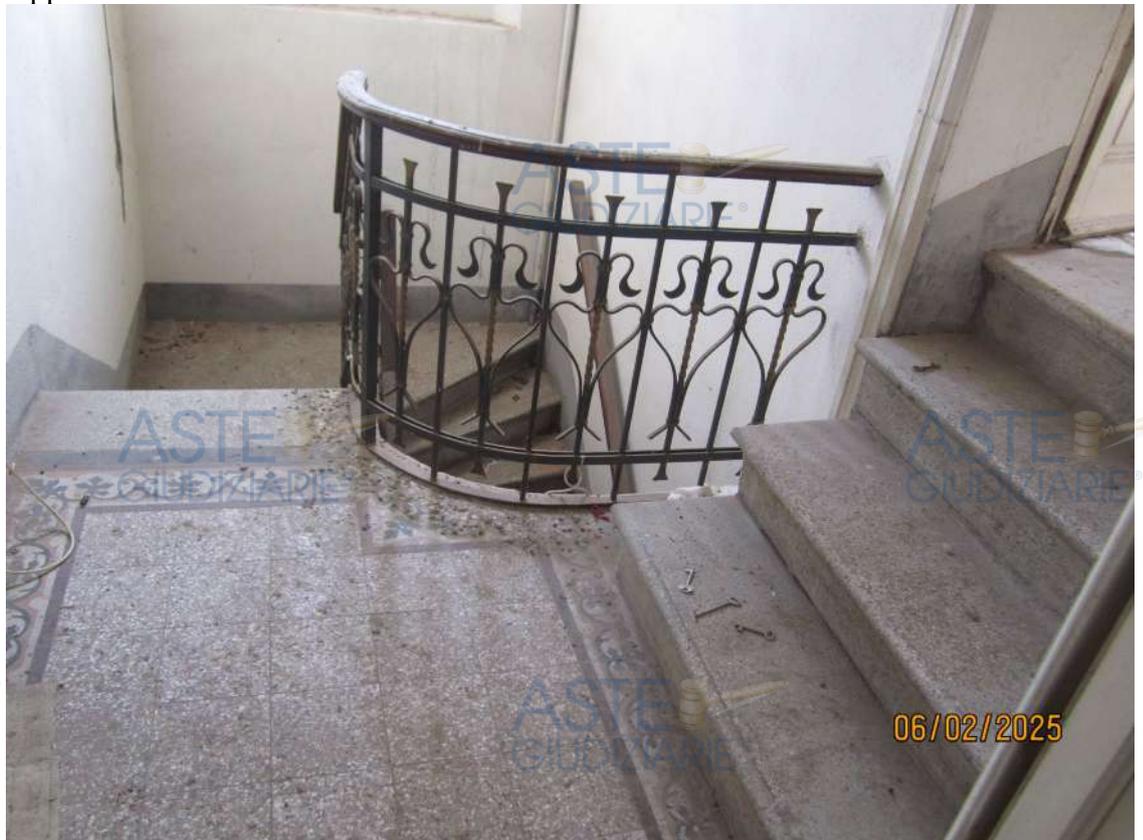
FOTO 10

Lo sbarco della scala al piano primo, da dove quattro scalini conducono ad una camera sopraelevata di circa 70 cm. rispetto alle altre tre. Anche da questa foto si rileva una scala piuttosto originale.

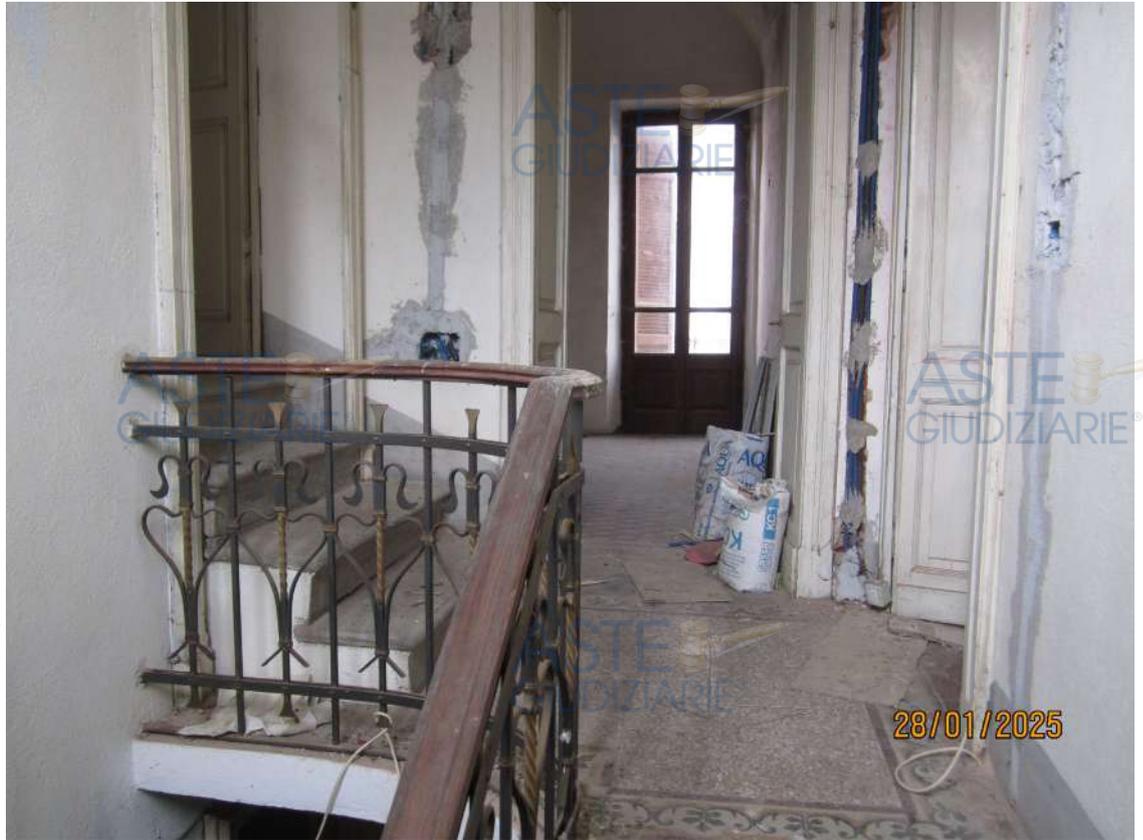
FOTO 11

Note: Per l'impianto elettrico siamo in presenza di un principio di ristrutturazione consistente nella posa sotto traccia di alcune guaine flessibili, intervento rimasto alla fase iniziale.

Così appare il piano primo per chi giunge alla sommità della scala al piano primo. Si notano interventi mai ultimati di posa guaine dell'impianto elettrico.

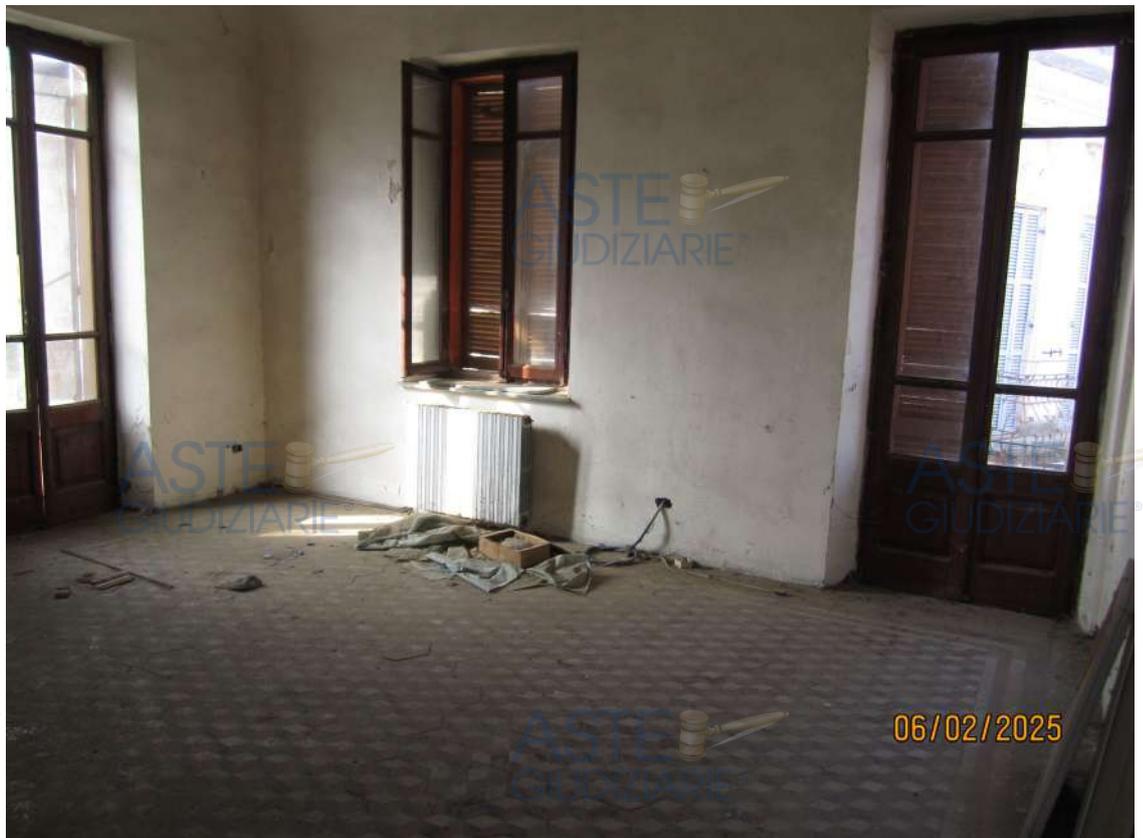
FOTO 12

La spaziosa camera sopra il soggiorno/cucina. Sulla sin. la porta finestra di accesso al balcone su cui insiste il WC esterno di cui alla foto successiva.

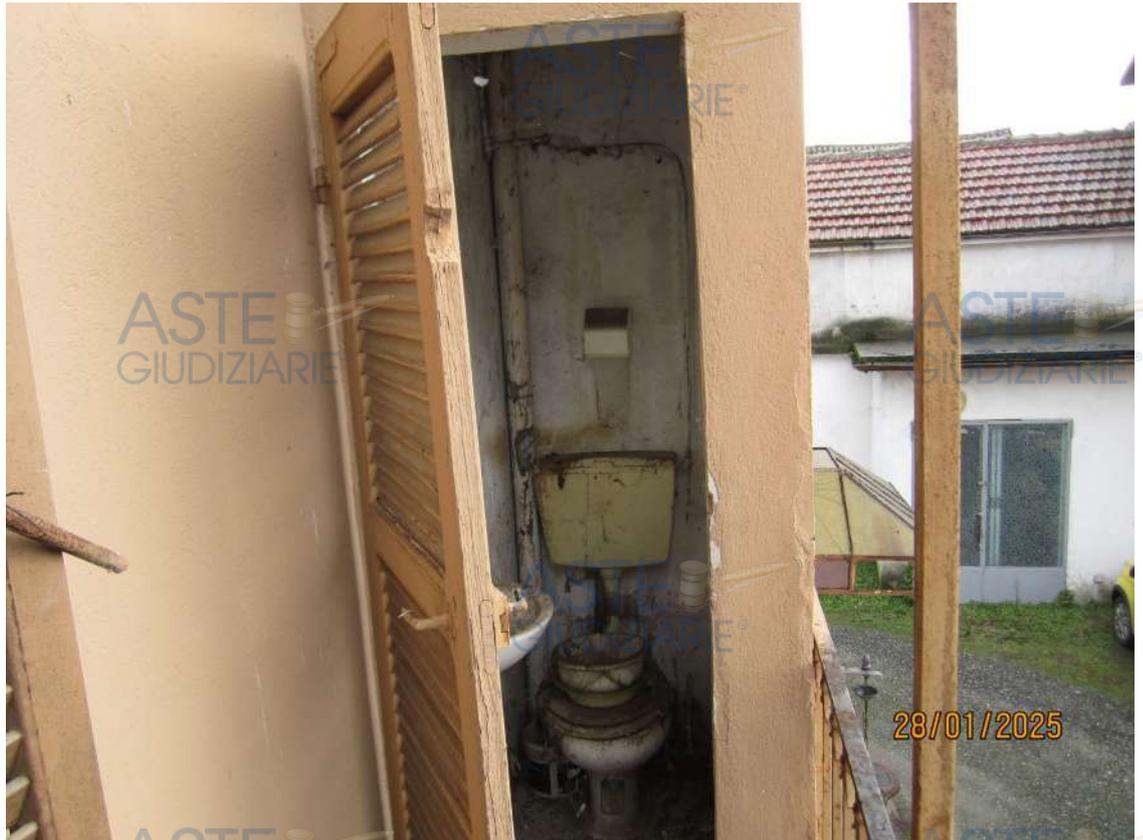
Una latrina esterna posizionata sul balcone lato Sud, costruita evidentemente in tempi successivi all'edificio e di certo non recenti, e' chiaramente un corpo estraneo ed antiestetico, quello che in architettura viene chiamata "superfetazione" destinata ed essere eliminata in sede di ristrutturazione.

FOTO 13
Dettaglio del WC accessibile dal balcone, di vecchia costruzione, anche se probabilmente successivo all'impianto del fabbricato.

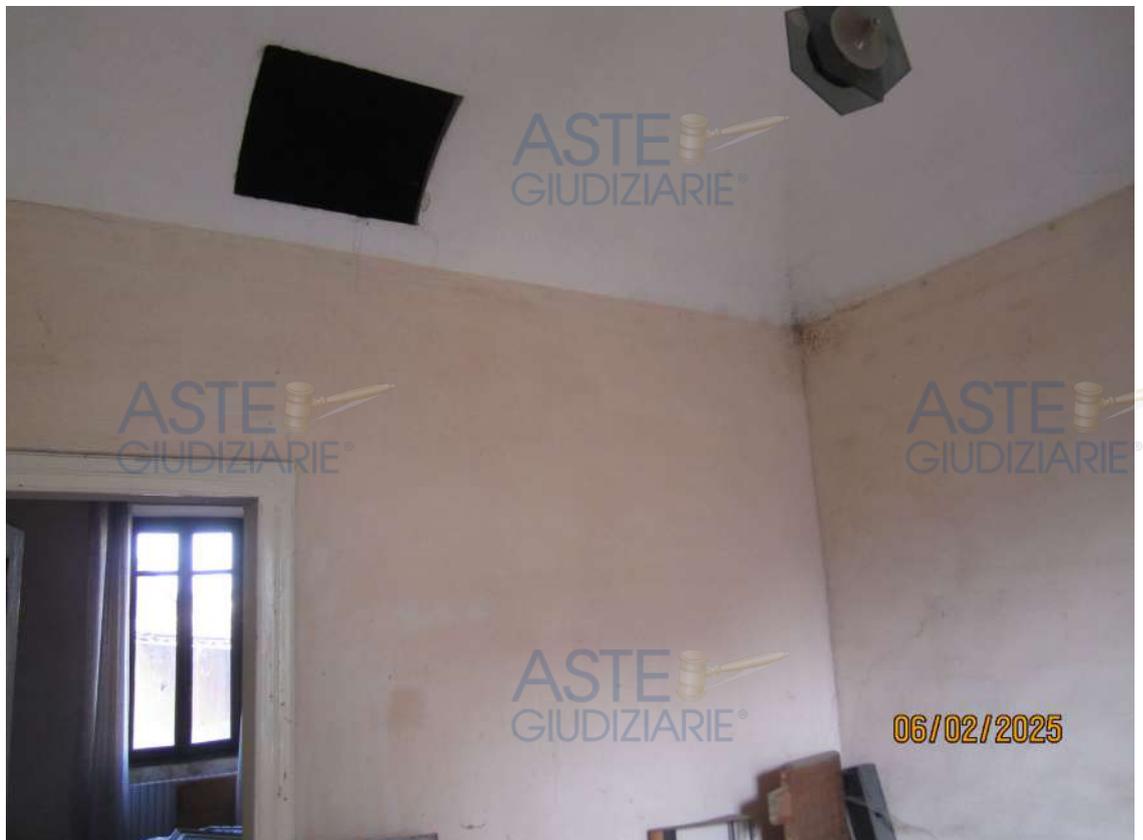
FOTO 14
Scorcio di una delle camere del piano primo, tutte col soffitto a volta di buona fattura e in buone condizioni statiche. Visibile la botola di accesso al sottotetto che ha consentito l'ispezione del tetto (foto successive).

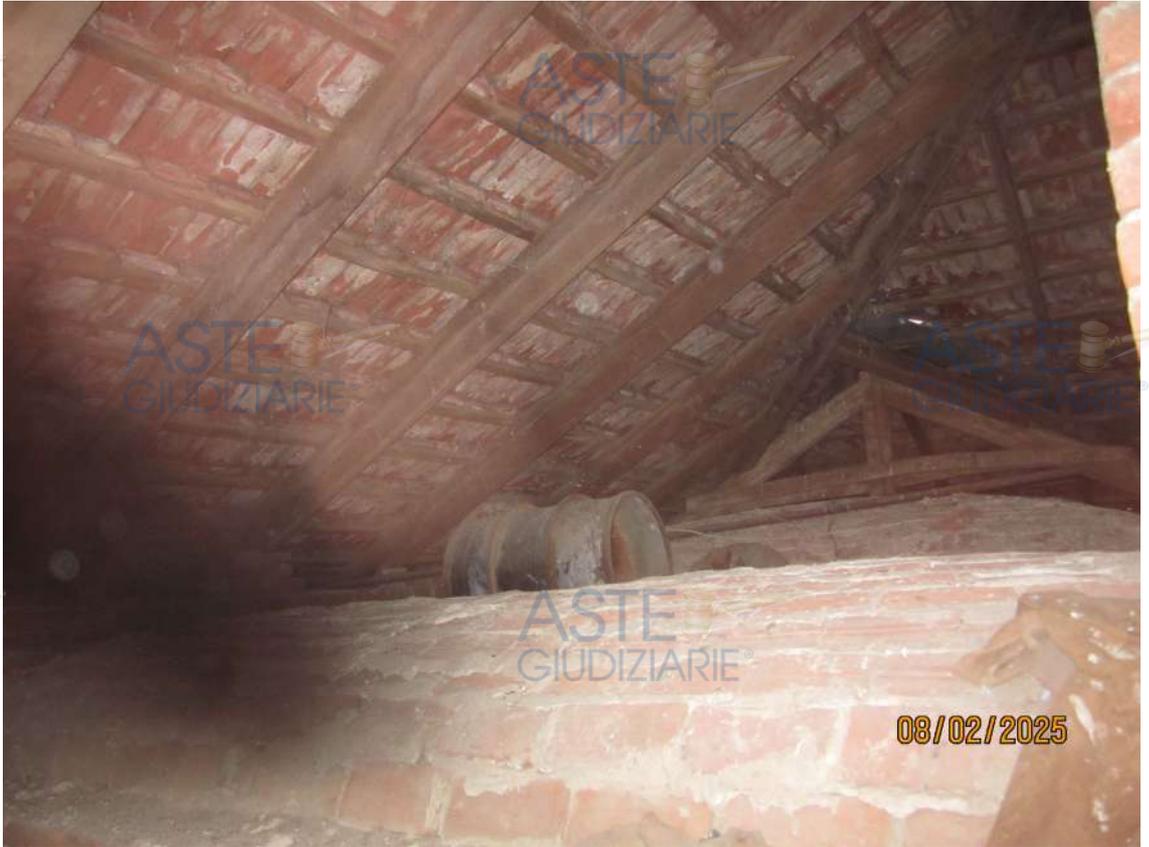
FOTO 15

Vista del sottotetto. Visibile l'estradosso delle volte in mattoni pieni, bene eseguite e conservate. Il tetto in legno, con struttura a padiglioni e manto di copertura in tegole di cotto "marsigliesi", si presenta in buono stato di conservazione, nonostante la carenza di manutenzione che si protrae da parecchi anni.

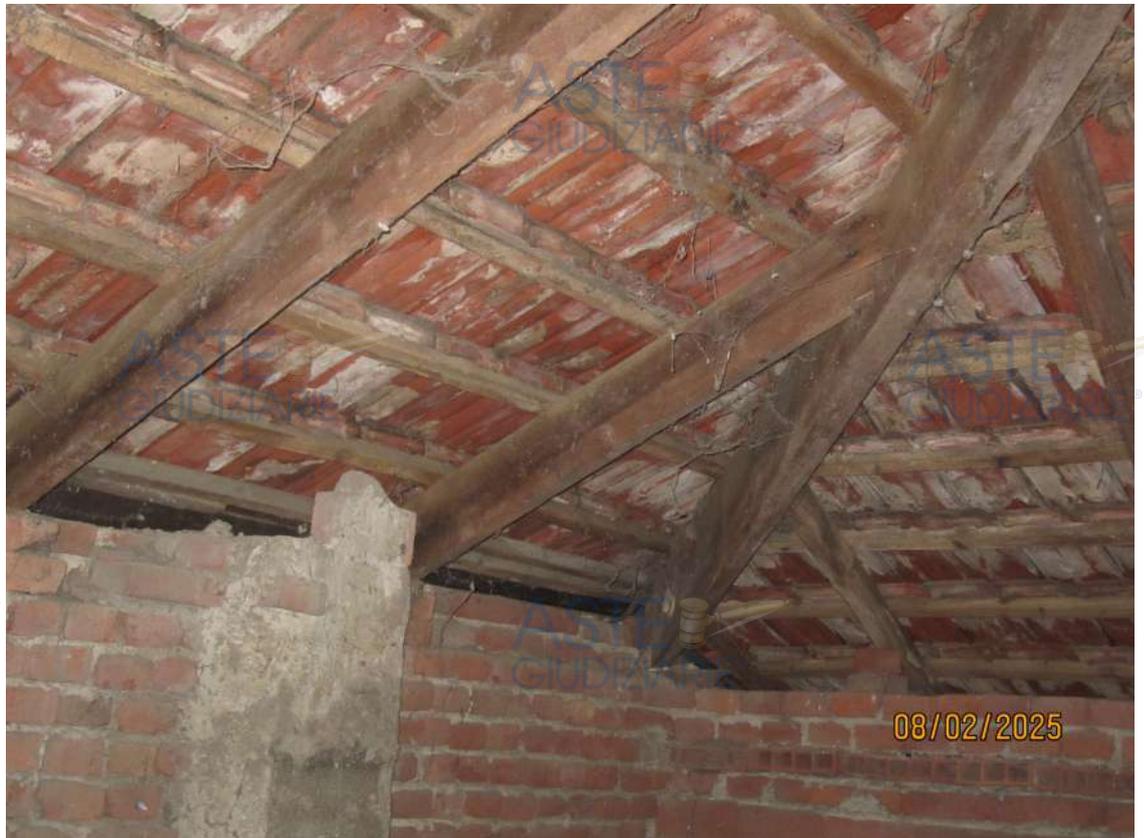
FOTO 16

Ancora un dettaglio del tetto, con la grossa e piccola orditura in legno in condizioni ancora accettabili.
