**TRIBUNALE ORDINARIO DI ALESSANDRIA**

E.I. N° R.E.: **55/2023**

**RELAZIONE DEL CTU  
SULLE CONDIZIONI DI PERICOLO DELL'IMMOBILE**

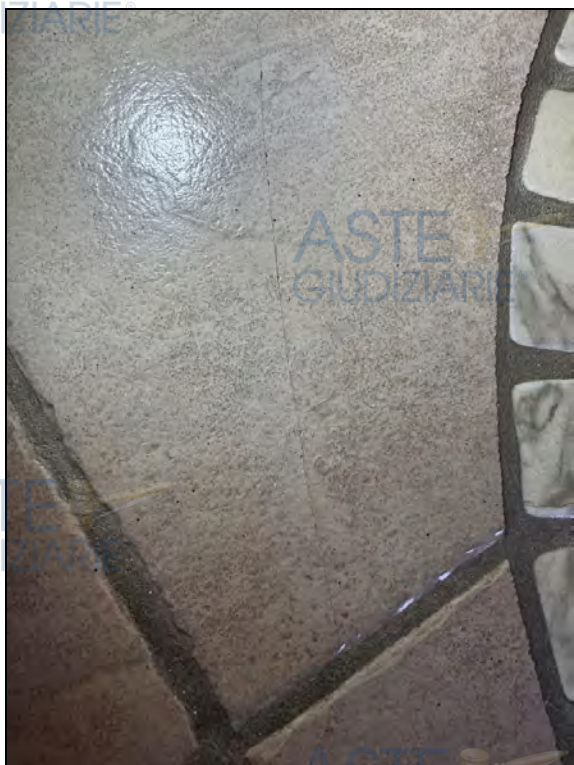
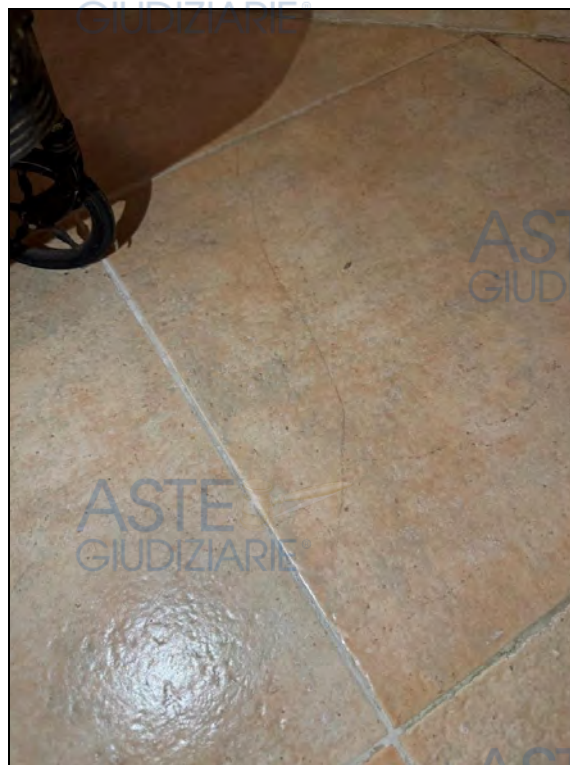
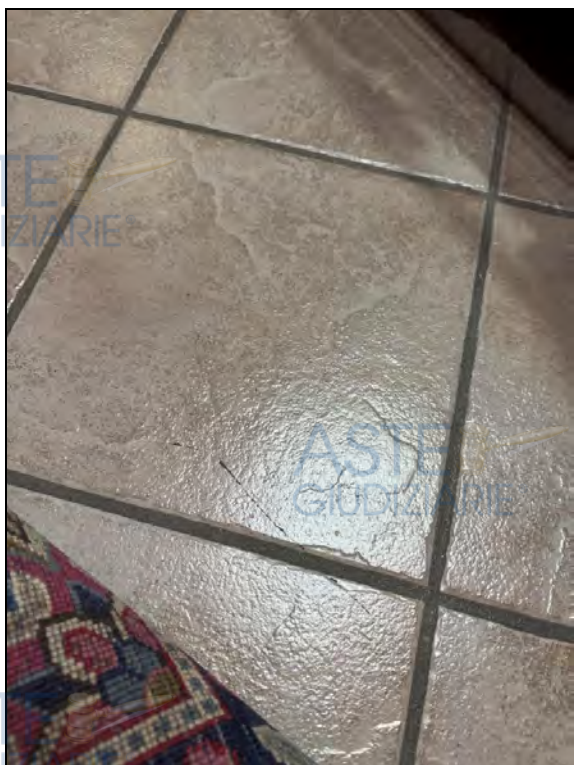
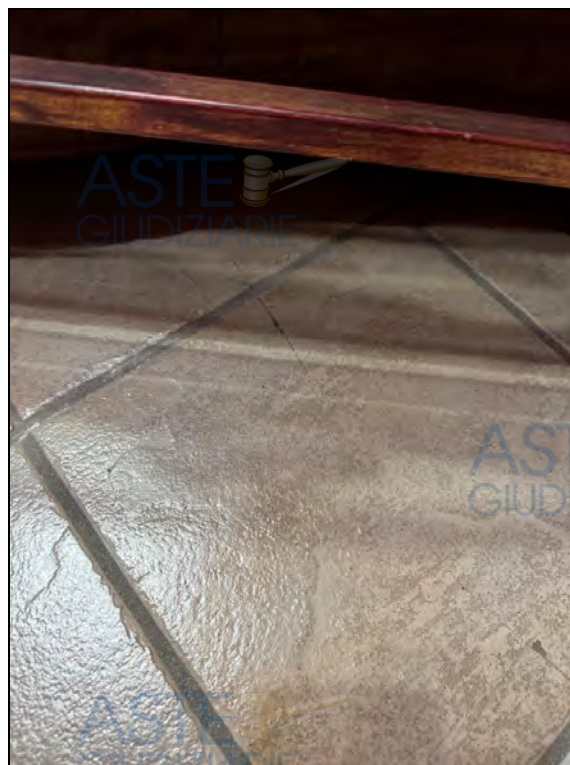
All'interno della proprietà sono emerse alcune fessurazioni all'interno delle stanze al piano terreno, il cui andamento è parallelo al muro di contenimento esterno

Sicuramente dette fessure rappresentano una “problematica”, lo scrivente ovviamente non può dire se queste fessure sono tutte di recente comparsa oppure sono presenti da più tempo, tuttavia si ritiene poter dichiarare che non sussistono, relativamente al solaio di copertura del piano cantina e quindi quello di pavimento del piano terreno, condizioni che ne pregiudichino la stabilità e la funzionalità statica.

Le fessure tra l'altro sono anche parallele ai travetti, che potrebbero indicare una compressione dei solai, tuttavia la spinta del terreno agisce totalmente sulla parte interrata, il solaio di copertura della cantina (e di pavimentazione del piano rialzato) è al di sopra del livello del terreno.

Secondo la Scienza delle Costruzioni la maggiore spinta in casi analoghi la si ha al piede del muro, la risultante agisce a metà dell'altezza del muro, quindi risulta difficile imputare alla spinta del terreno la presenza di dette fessurazioni.

*Immagini 2 – 3: vista fessurazioni su pavimentazione piano rialzato*

*Immagini 4 – 5: vista fessurazioni su pavimentazione piano rialzato*

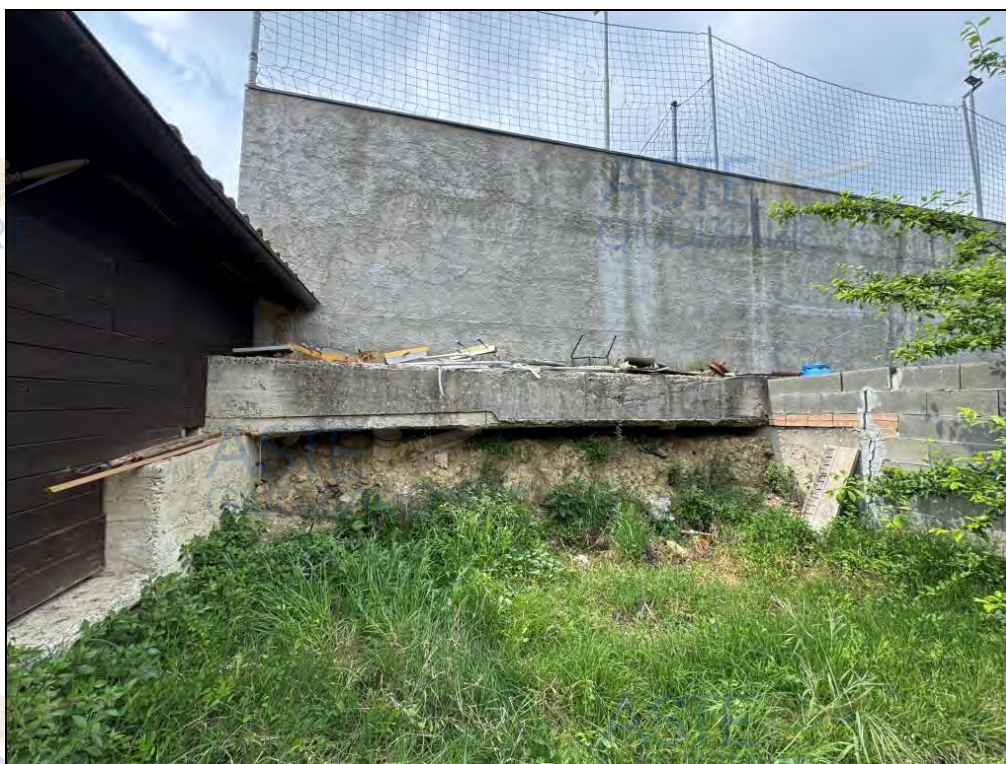
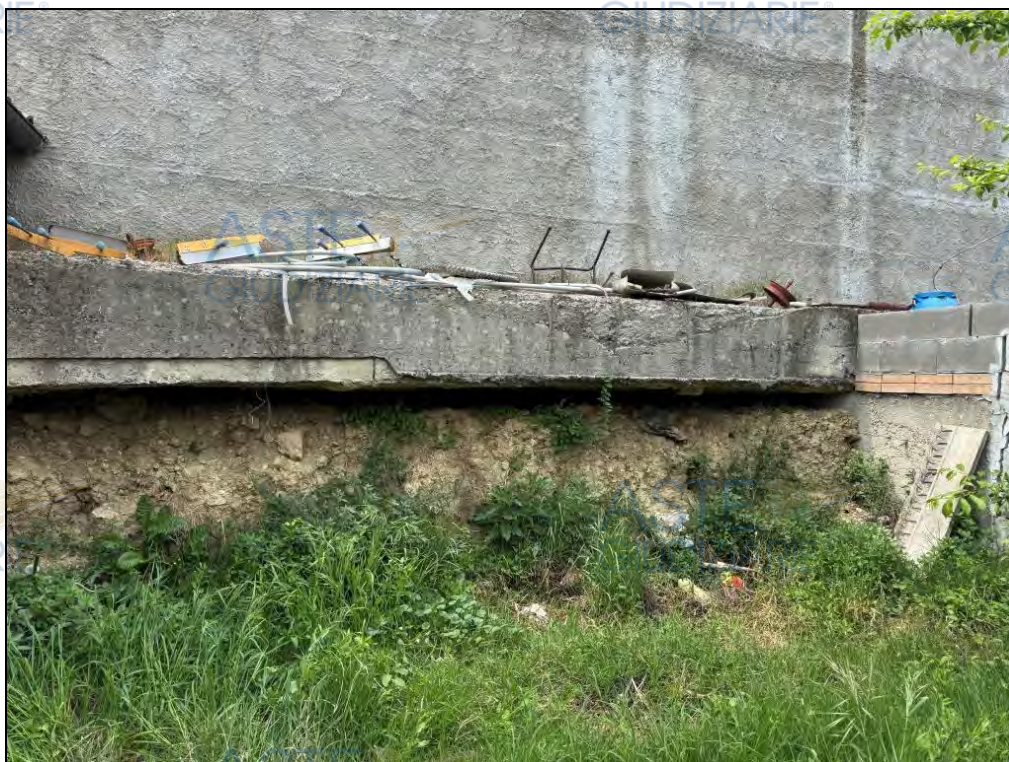
Riguardo il muro di contenimento a monte, che serve a protezione di terreni ad un livello superiore che sono adibiti a campi da gioco sportivi comunali, lo scrivente, analizzato visivamente il muro, non ha riscontrato segni evidenti di crepe e fessurazioni, fatta eccezione per una lesione posta al piede del muro e collegamento con il sottostante rinforzo eseguito, a detta del Sig. \_\_\_\_\_ dal Comune di Castelletto Molina circa 20 anni fa, tuttavia non si può collocare temporalmente detta lesione poiché non vi è un monitoraggio storico del muro.

Il muro non versa sicuramente in ottime condizioni, poiché non vi è più copriferro in molti punti della trave di fonazione e poi sotto al piede manca completamente il terreno (come si può vedere dalle immagini sottostanti), il che fa sì che il muro poggia direttamente sugli spalloni e non abbia terreno di appoggio.

Attualmente non ci sono segni evidenti di cedimento e pericolo di incolumità.

Immagine 7: muro di contenimento contro terra a monte della proprietà

Immagine 8: muro di contenimento contro terra a monte della proprietà

Sicuramente il muro necessita di manutenzione poiché manca copriferro in diversi punti del piede di fondazione e di una verifica periodica e temporale per monitorare nel tempo eventuali scivolamenti o spostamenti.

Lo scrivente ritiene che possano essere adoperate delle "spie" che possono essere lette costantemente nel tempo per verificare eventuali rotazioni, perdita di verticalità come è stata tra l'altro verificata dall'ing. Zallio (tuttavia non si può dire se questa perdita di verticalità sia avvenuta negli ultimi mesi, negli ultimi anni oppure sia così da un decennio o più).

Innanzitutto sarebbe necessario il monitoraggio della struttura per un tempo che va dai 6 mesi ad un anno (anche un anno e mezzo).

Nel caso specifico, lo scrivente ritiene che si possano utilizzare dei fessurimetri oppure un GPS differenziale.

Indicativamente, un intervento di ripristino del muro comprensivo di puntellamento, rimozione carichi in sommità, drenaggio d'emergenza, iniezioni, cuciture, ripristino fondazione, sistema drenante può variare tra i 10.000 e i 12.000 Euro. Il rifacimento completo ha valori di stima più alti, si parlerebbe nel caso di cifre che possono anche raggiungere i 60.000 o 70.000 Euro. A parere dello scrivente il muro non è da rifare nel suo intero, ma previa verifica come già sopra dettagliatamente esposto, porterebbe necessitare di interventi di manutenzione. Relativamente alla decurtazione dei costi dal prezzo del bene, così come stimato dal Tecnico Incaricato dal Sig. Giudice, lo scrivente, non entrando assolutamente nel merito della valutazione, ritiene possa essere applicata una decurtazione pari ad Euro 12.000 rispetto al prezzo di valutazione di perizia che è pari ad Euro 263.000,00.

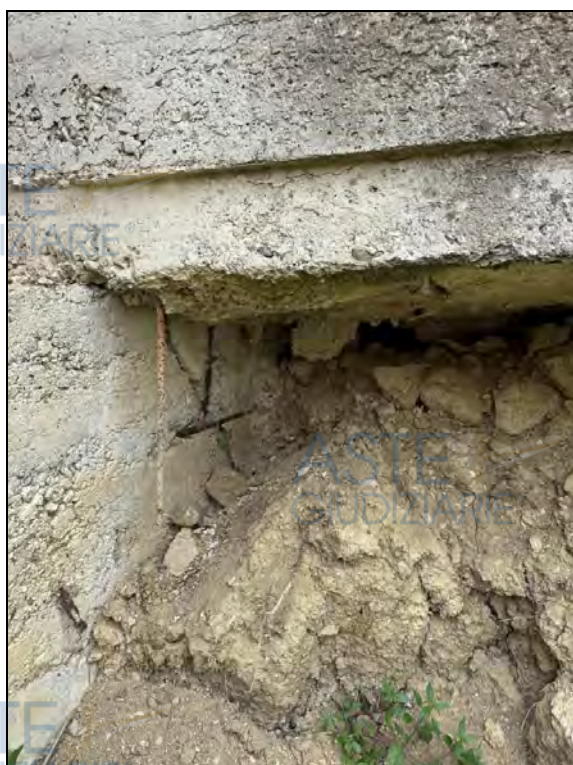
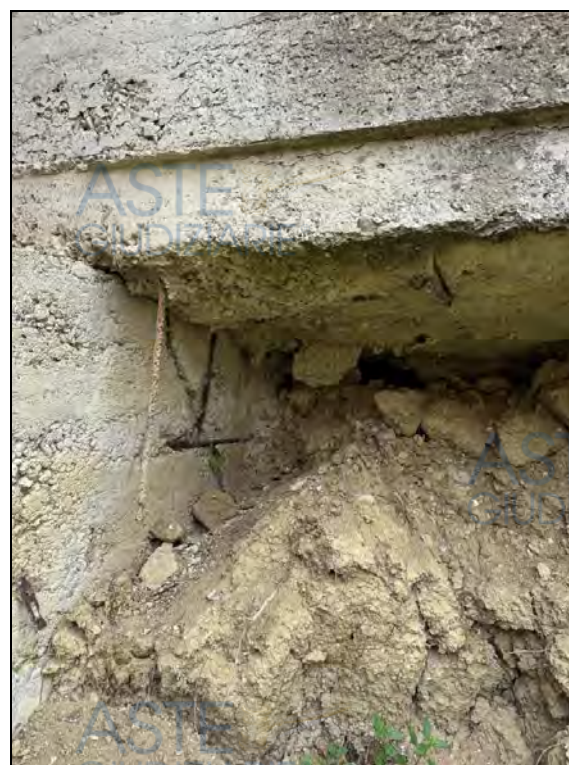
Immagini 9 - 10: dettaglio zona di lesione dello spallone a sostegno del piede di fondazione

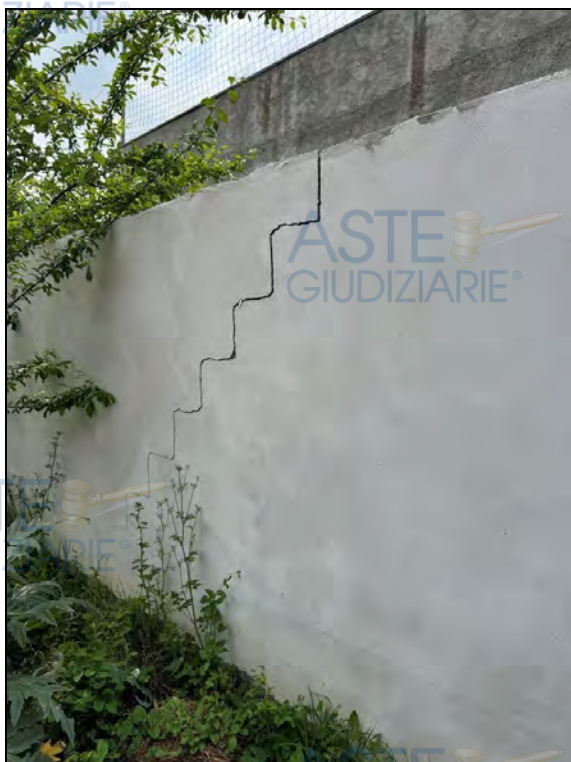
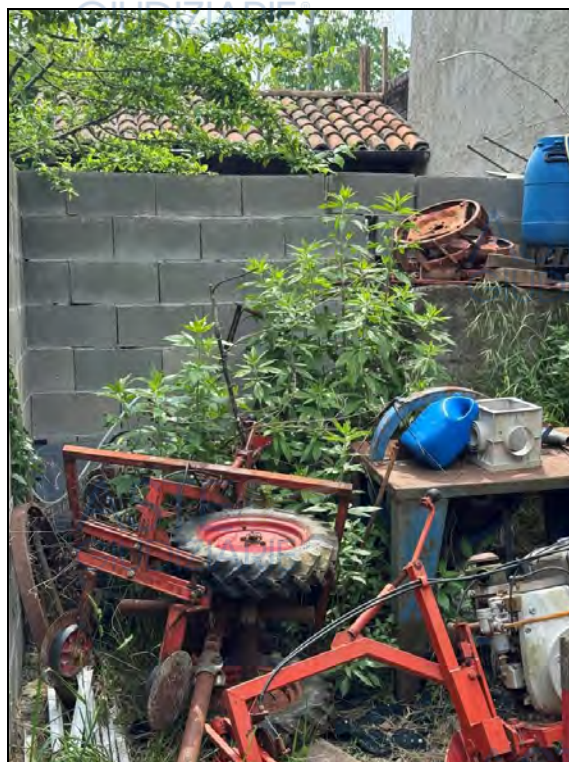
Poco distante dal muro di contenimento il Sig. \_\_\_\_\_ ha realizzato un muro in blocchetti, che presenta segni di cedimento sia per la porzione perpendicolare al muro di contenimento, sia parallelo.

Immagini 11-12: dettaglio del muro realizzato dal Sig. Forciniti con lesioni

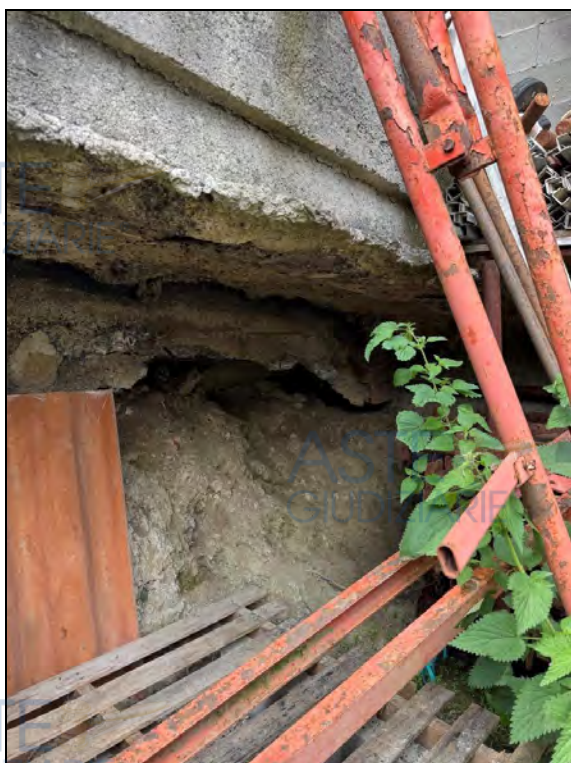
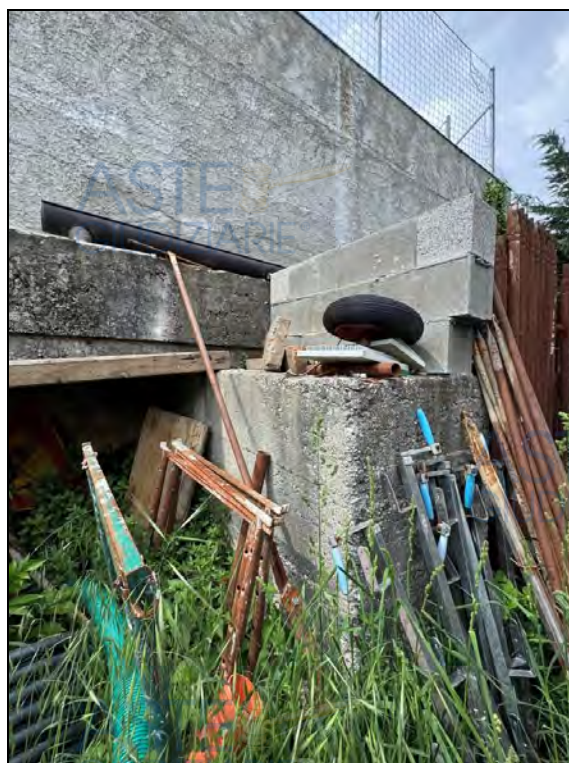
E' anche vero che sicuramente negli ultimi anni nella zona in oggetto ci sono stati diversi episodi di movimento del terreno, questo dovuto anche al cambiamento climatico che ha reso terreni più asciutti che si imbibiscono di acqua in occasione degli eventi temporaleschi molto forti e poi nei lunghi periodi di siccità lasciano spazi tra le particelle di terreno, togliendo appoggio alle strutture e ai manufatti che servono a sostenere il terreno.

Immagini 13-14: dettaglio del muro di sostegno con mancanza di terra sotto al piede
