**DETERMINAZIONE DEL VALORE DI MERCATO DELL' IMMOBILE UBICATO IN
FRAZIONE SAN FORTUNATO, GENGA (AN), DI PROPRIETÀ DEL
CENSITA AL
N.C.E.U. DEL COMUNE DI GENGA (AN), FOGLIO 29, PARTICELLA 437
(comprende i mappali 409-408-438 (ex 409).**

GENNAIO 2025

OGGETTO

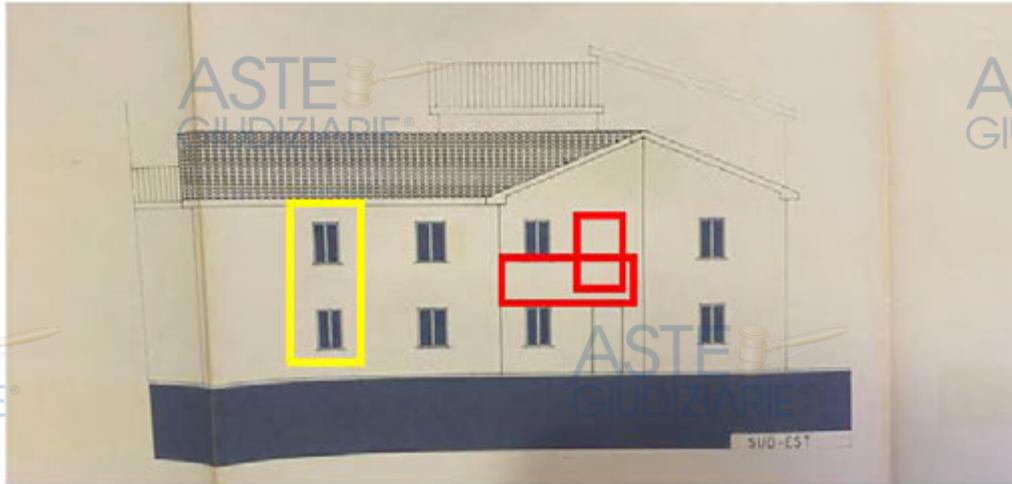
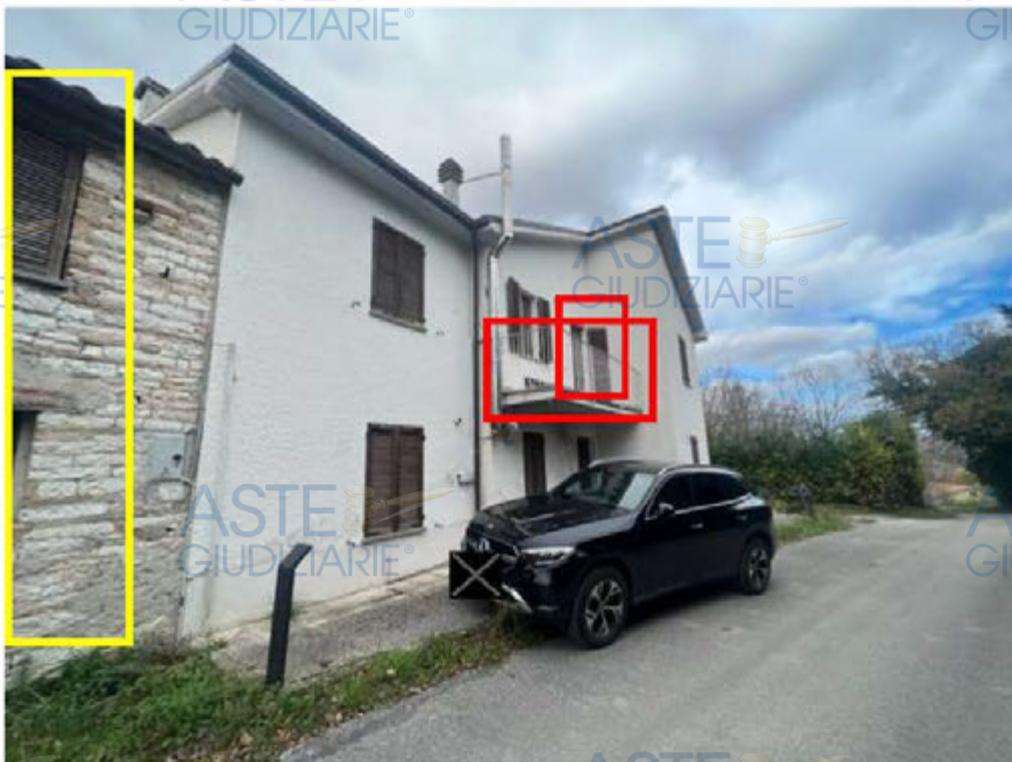
1) Incongruenze prospetto sud-est

Prospetto sud – est presentato nella "Concessione edilizia prot. 3937 del 07/07/1989"

Prospetto sud – est stato attuale

L'incongruenza riguarda l'assenza del balcone e della porta finestra nell'elaborato grafico allegato alla 'Concessione edilizia prot. 3937 del 07/07/1989'. Inoltre, le due aperture, evidenziate in giallo, risultano attualmente collocate nell'annesso adiacente, il quale si trova a una quota inferiore rispetto a quanto indicato nell'elaborato grafico.

A seguito delle verifiche effettuate, si rende necessario procedere alla regolarizzazione degli abusi riscontrati:

- Sanzione per sanare le difformità interne € 1000,00 ; *
- Sanzione per sanare le difformità esterne € 1200,00 ; *

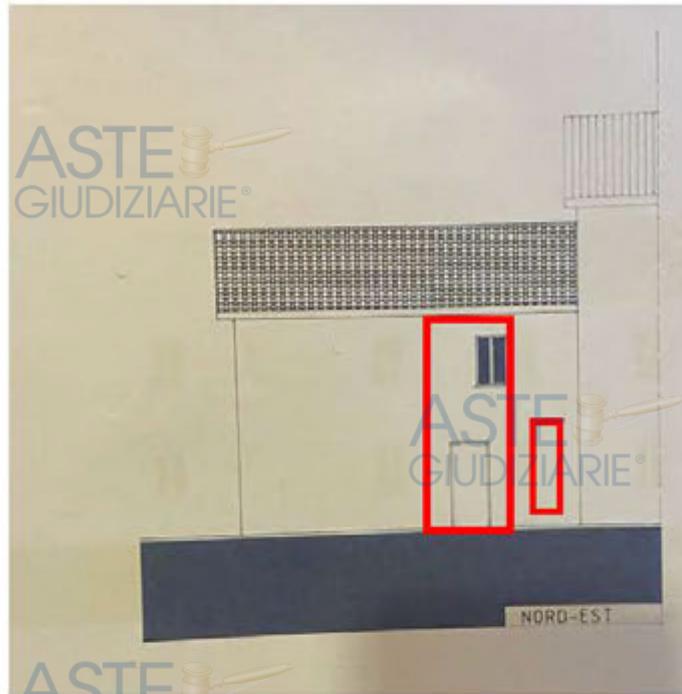
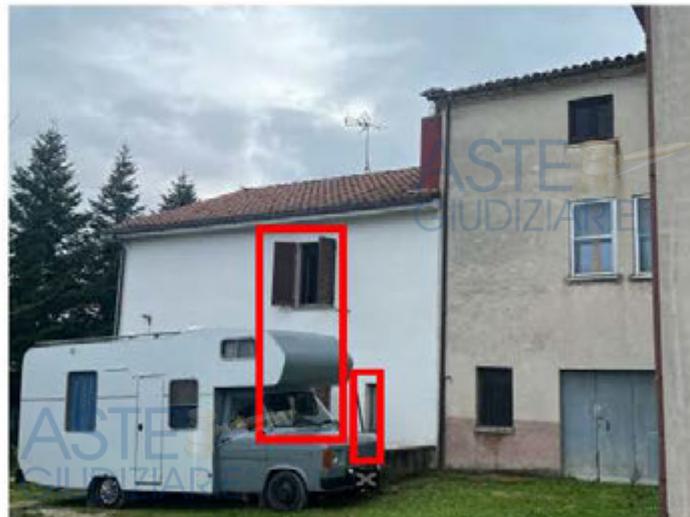
2) Incongruenze prospetto nord-est

Prospetto nord – est presentato nella "Concessione edilizia prot. 3937 del 07/07/1989"

Prospetto nord – est stato attuale

L'incongruenza risiede nel disallineamento tra la porta e la finestra riportate nell'elaborato grafico allegato alla 'Concessione edilizia prot. 3937 del 07/07/1989', dove non risultano coincidenti con la situazione attuale. Inoltre, nello stato attuale dell'immobile è presente una

finestra di piccole dimensioni al piano terra per l'illuminazione del bagno, la quale non appare nell'elaborato grafico sopra citato.

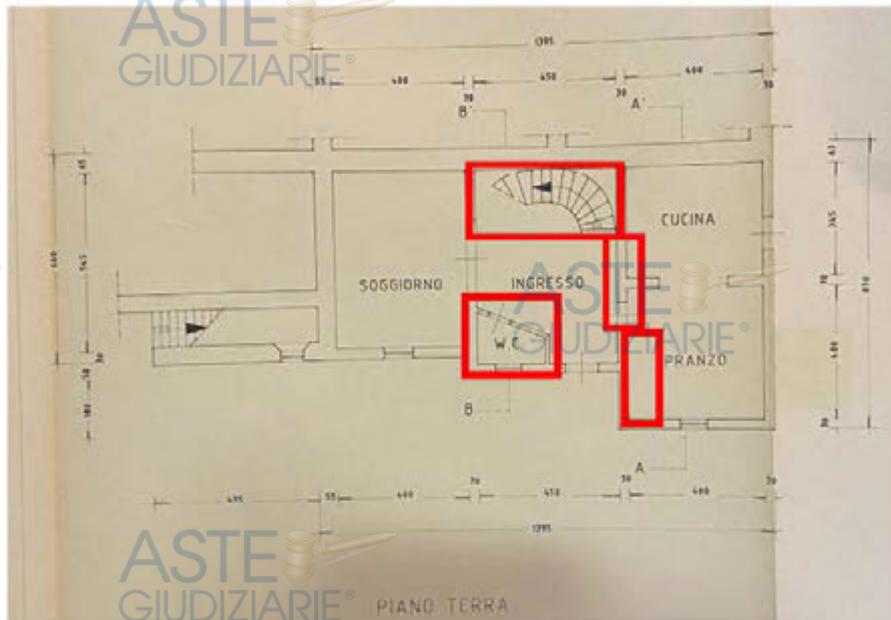
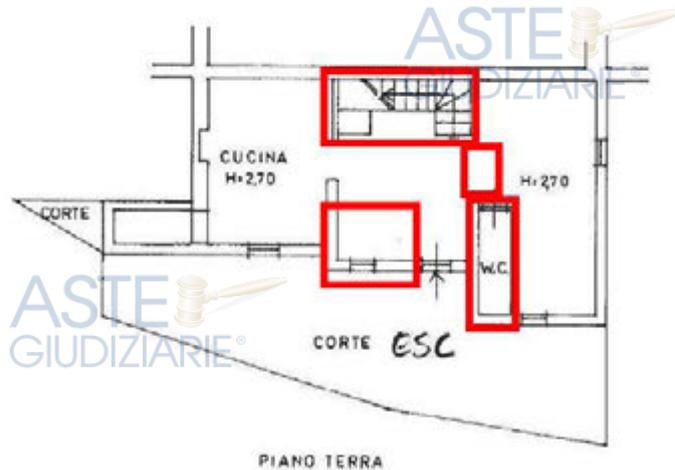
3) Incongruenze distribuzione interna pianta piano terra

Elaborato grafico "pianta piano terra" stato di progetto depositato nella "Concessione edilizia prot. 3937 del 07/07/1989".

Elaborato grafico Catastale "pianta piano terra".

Le incongruenze nella distribuzione interna al piano terra tra l'elaborato grafico "Pianta Piano Terra stato di progetto" depositato nella 'Concessione edilizia prot. 3937 del 07/07/1989', il catastale e lo stato dei luoghi, sono le seguenti: appena varcato l'ingresso a sinistra, il WC è presente nell'elaborato depositato nella 'Concessione edilizia prot. 3937 del 07/07/1989', mentre non compare nel catastale e nello stato dei luoghi. Inoltre, graficamente, la scala è rappresentata curva nell'elaborato depositato nella 'Concessione edilizia prot. 3937 del 07/07/1989', mentre nel catastale e nello stato dei luoghi è a forma di 'C'.

Il muro che, nell'elaborato depositato nella 'Concessione edilizia prot. 3937 del 07/07/1989', separa l'ingresso dalla cucina non è presente nel catastale. Allo stesso modo, il bagno rappresentato nell'elaborato catastale non è riportato nell'elaborato depositato nella 'Concessione edilizia prot. 3937 del 07/07/1989'; tuttavia, risultando graficamente cieco, nella realtà è dotato di una finestra e non è localizzato nel punto indicato.

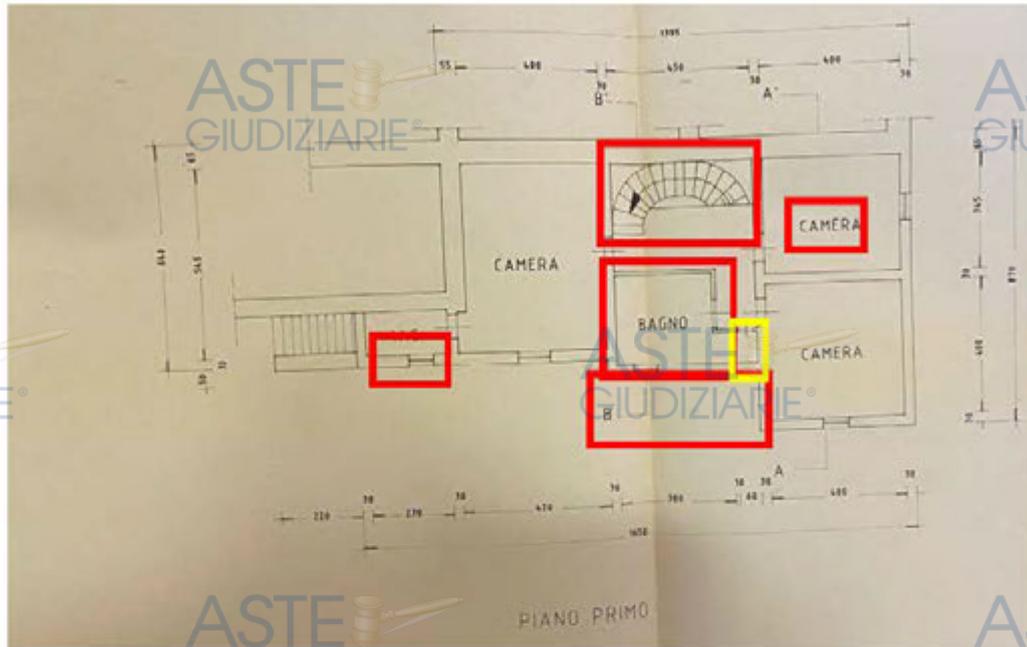
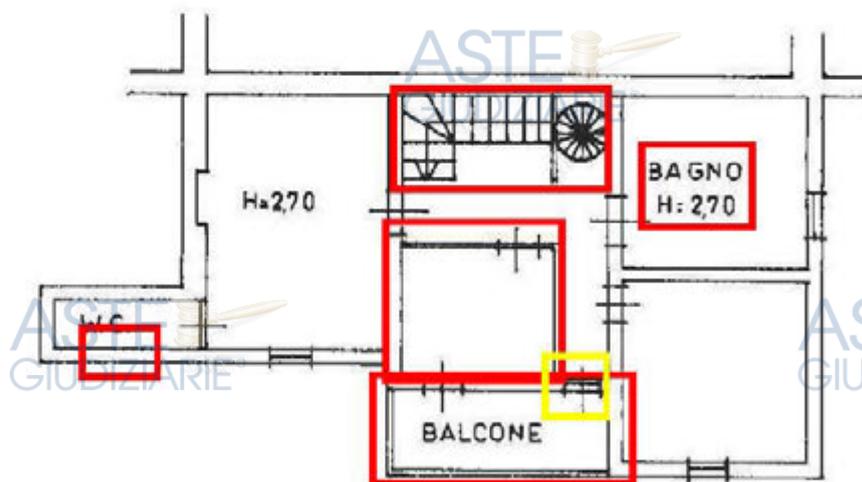
4) Incongruenze distribuzione interna pianta piano primo

Elaborato grafico "pianta piano primo" stato di progetto depositato nella "Concessione edilizia
prot. 3937 del 07/07/1989"

Elaborato grafico Catastale "pianta piano primo".

Le incongruenze nella distribuzione interna al piano primo tra l'elaborato grafico 'Pianta Piano Primo' stato di progetto depositato nella 'Concessione edilizia prot. 3937 del 07/07/1989', il catastale e lo stato dei luoghi, sono le seguenti: la scala, come già descritto per il piano terra, nell'elaborato depositato nella 'Concessione edilizia prot. 3937 del 07/07/1989' risulta curva, mentre nel catastale è rappresentata a forma di 'C'. Inoltre, nell'elaborato depositato nella 'Concessione edilizia prot. 3937 del 07/07/1989' non è rappresentata la scala a chiocciola che collega il piano primo alla soffitta, mentre nel catastale e nello stato dei luoghi è presente. Quello che è indicato come bagno appena salite le scale, nell'elaborato depositato nella 'Concessione edilizia prot. 3937 del 07/07/1989', in realtà è una cameretta che non corrisponde alla conformazione indicata, ma risulta invece conforme a quanto rappresentato nel catastale e nello stato dei luoghi. Inoltre, si rileva che nell'elaborato depositato nella 'Concessione edilizia prot. 3937 del 07/07/1989', come affermato nel prospetto sud-est, non sono state rappresentate né la porta finestra che dà accesso al balcone, né il balcone stesso.

Infine, nell'elaborato depositato nella 'Concessione edilizia prot. 3937 del 07/07/1989', la stanza identificata come camera è in realtà indicata come bagno nel catastale e nello stato dei luoghi. Il bagno in camera che ricade nell'annesso adiacente, sempre nell'elaborato depositato nella 'Concessione edilizia prot. 3937 del 07/07/1989', presenta una finestra che nel catastale non è rappresentata.
