Condizioni di stabilità relative allo sporto di gronda  
dello stabile sito a Jesi in piazzale San Savino

Relazione tecnico descrittiva  
in ordine ai danni ed agli interventi rimediali

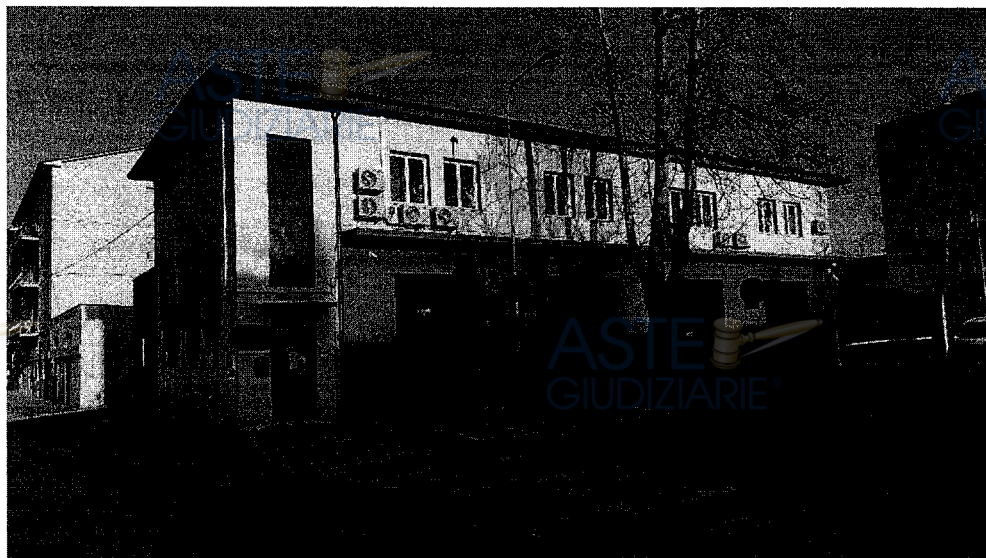
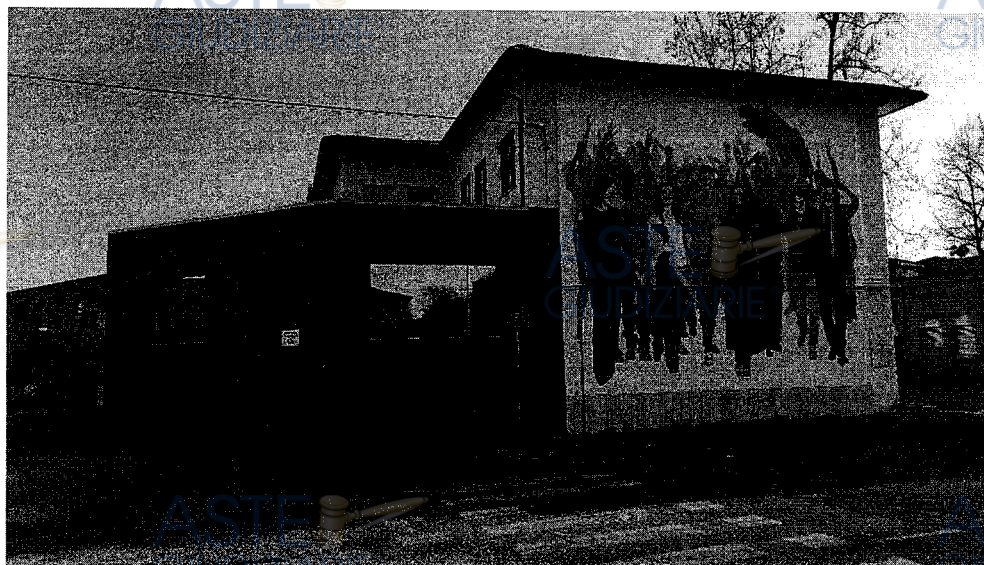
**Una breve descrizione dello stabile.** Si tratta di un corpo di fabbrica, di media consistenza ubicato all'interno di una zona semicentrale del Comune di Jesi, in parte sviluppato su due livelli con copertura a falde e manto in tegole marsigliesi ed in parte da un volume ad una sola elevazione e copertura piana non praticabile.

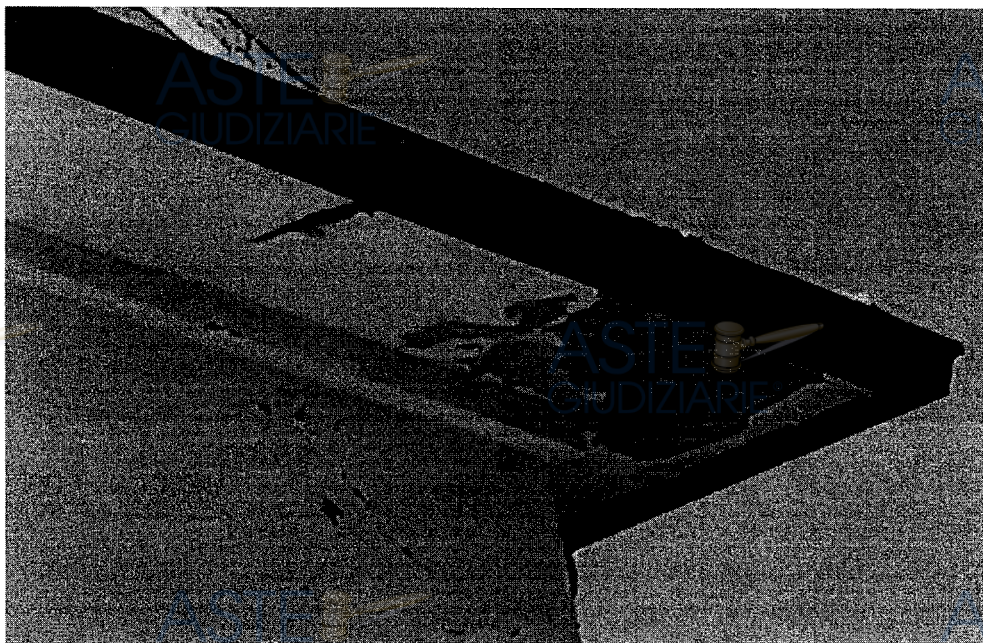
Sebbene in misura inferiore, tale problematica è riscontrabile anche in altra zona del fabbricato dove -limitatamente al solo deterioramento della porzione più superficiale dell'intonaco- si riscontra analoga problematica

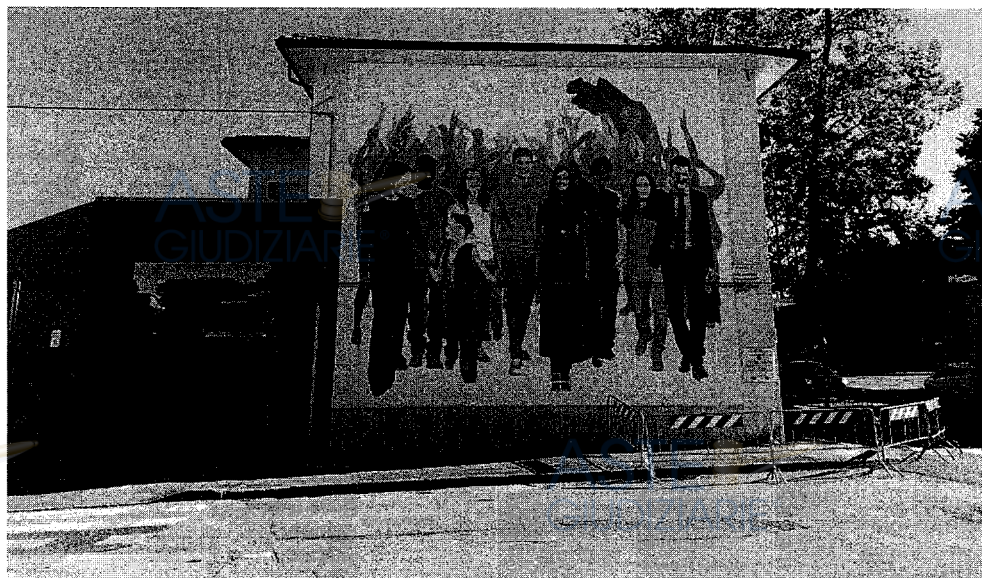
Alla data del sopralluogo la zona marciapiede sottostante l'angolo interessato da tale fenomeno era stato inibito al transito delle persone mediante l'apposizione di idonee transenne; resta comunque la possibilità che la caduta di una porzione sufficientemente estesa provochi la dispersione anche di ulteriori pezzi generatesi dalla caduta della porzione stessa.
