Tribunale di Arezzo – Ufficio Esecuzioni Immobiliari

**ESECUZIONE IMMOBILIARE n.114/2019 R.G.E.**

## **Relazione di Consulenza Tecnica Integrativa**

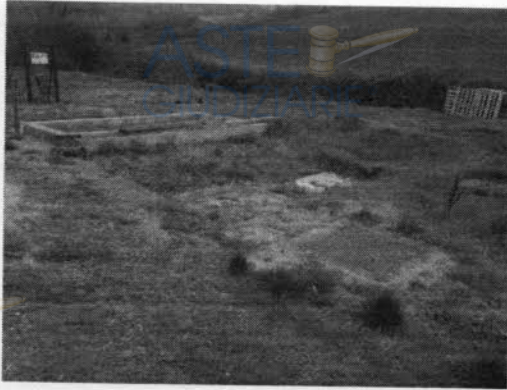
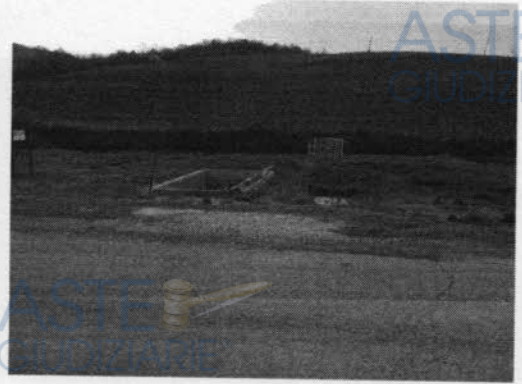
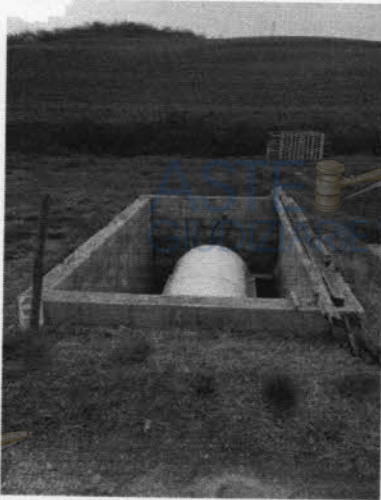
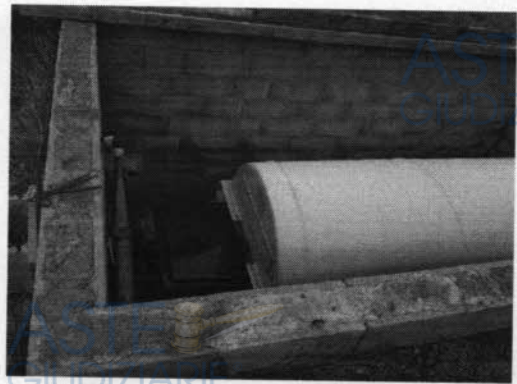
- La componentistica per il trattamento (depurazione) delle acque reflue insiste sulla Particella n.45 del Foglio di mappa n.4 (non pignorata), e risulta collocata al di sotto del piano di campagna.

- non è risultato possibile verificare se le acque reflue, dalle uu.ii. pignorate P.Ila 144 Subalterni 4-8-10 arrivano fino alla componentistica per il trattamento (depurazione) delle acque reflue (insistente sulla P.Ila n.45), nonché se le acque reflue (successivamente al trattamento di depurazione) presentino caratteristiche idonee allo scarico in recapito diverso dalla pubblica fognatura;
- non è risultato possibile verificare se il GPL (con deposito GPL insistente sulla P.Ila n.45) arriva alle uu.ii. pignorate P.Ila 144 Subalterni 4-8-10;
- non è risultato possibile verificare se l'acqua del pozzo, dal locale tecnico (insistente sulla P.Ila n.144 Sub.29 e sulla P.Ila n.46) arriva alle uu.ii. pignorate P.Ila 144 Subalterni 4-8-10.

In conclusione, per procedere alla verifica della funzionalità, della consistenza e  
adeguatezza di detta impiantistica alla vigente normativa, risulta necessario un intervento da  
effettuarsi da ditta/personale qualificato in materia di impiantistica.

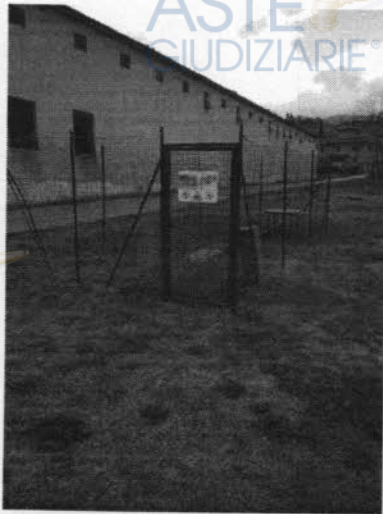
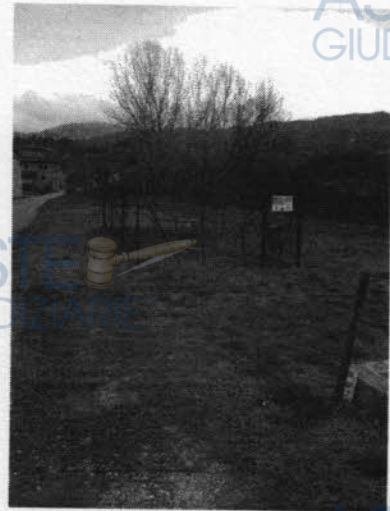
➤ La componentistica del deposito GPL

insiste sulla Particella n.45 del Foglio di mappa n.4 (non pignorata),  
e risulta collocata al di sotto del piano di campagna (interrata).

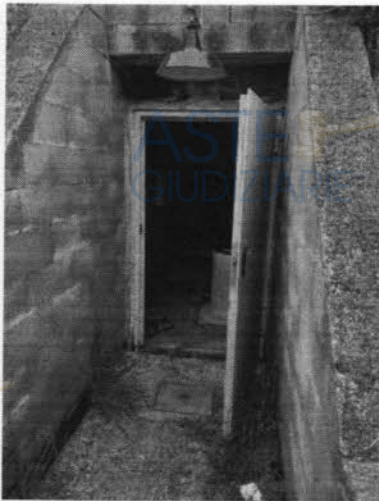
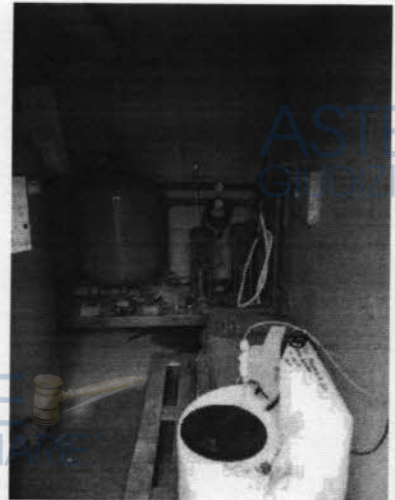
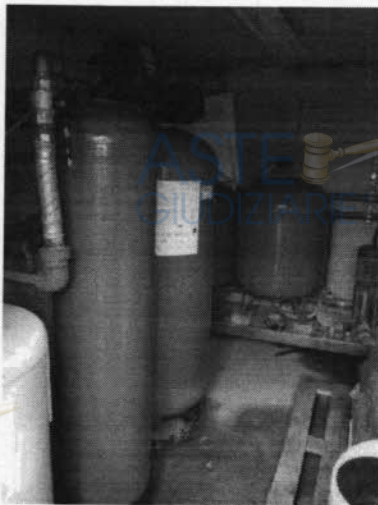
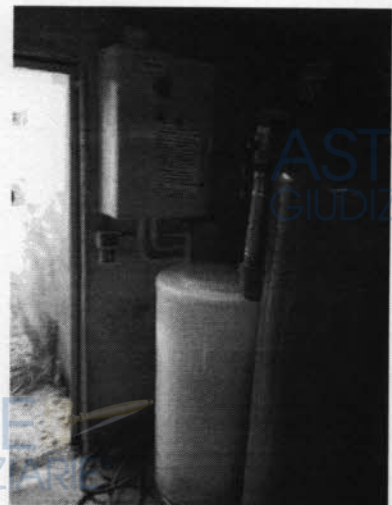
➤ La componentistica per il trattamento acqua proveniente da pozzo per approvvigionamento idrico, è posizionata all'interno di un locale tecnico interrato (locale tecnico chiuso a chiave al quale è stato possibile accedere in un successivo sopralluogo tramite la collaborazione di un condomino estraneo alla procedura nella persona de [REDACTED], detto locale tecnico al catasto non risulta identificato e rappresentato, e dalla rilevazione effettuata è risultato insistere:

- in parte sulla Particella n.144 Sub.29 B.C.N.C. (non pignorata) id. cat. individuato quale *resede comune*, la cui assenza di pignoramento era stata già segnalata nella consulenza precedentemente depositata e già trattata nel successivo scioglimento di riserva a data 30/11/2023;

- in parte sulla Particella n.46 (non pignorata).

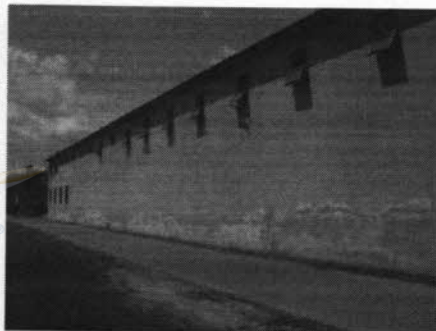
Premesso che nella relazione precedentemente depositata, relativamente all'u.i. cat. id. Fgl.4 P.IIa 144 Sub.8, era stata segnalata la presenza di evidenti infiltrazioni di acqua meteorica (percolante dalla copertura) in corrispondenza degli ambienti al P.1° (camera e bagno) che hanno determinato un forte deterioramento dei pannelli in cartongesso ivi presenti con distacco di alcune parti dei pannelli del soffitto, ed erano state poste in evidenza alcune foto inserite nell'All.01 della consulenza precedentemente depositata (foto 113-114-115-116-117-119-120-121-122-123-124-125-126-128-129-130-131-132-133-134).

- i pannelli in cartongesso in questione non assolvono a funzione strutturale del fabbricato, e conseguentemente il loro deterioramento e distacco non determina crolli strutturali al fabbricato;
- il deterioramento e distacco di detti pannelli in cartongesso è causato da infiltrazioni di acqua meteorica (percolante dalla copertura), copertura che con chiara evidenza risulta essere in condizioni tali da non garantire l'impermeabilità degli ambienti sottostanti;
- la copertura presenta parte strutturale costituita da travetti in calcestruzzo (di tipo pre-confezionato) con interposte pignatte di laterizio, ed il suo manto di copertura risulta essere costituito da elementi in laterizio.

Alla data dell'ultima rilevazione della copertura (06/07/2023), per quanto è stato possibile visionare (porzione dell'intradosso), nella sua parte avente funzione strutturale non sono stati rilevati segni di dissesto e/o tracce di cedimenti, e non sono stati rilevati segni di lesioni e/o distacchi, e conseguentemente non viene ravvisato imminente pericolo di crollo strutturale.

L'estradosso della copertura non è risultato ispezionabile per mancanza di idoneo percorso di accesso alla copertura, e conseguentemente per poter ispezionare l'estradosso della copertura risulta necessario l'installazione di un ponteggio o utilizzo di piattaforma aerea (con occupazione della pubblica viabilità in quanto trattasi di porzione prospiciente la strada pubblica),

Al fine di garantire l'impermeabilità della copertura risulta necessario un intervento manutentivo alla medesima. Qualora le infiltrazioni in corso non vengano eliminate, dette infiltrazioni in corso, con il trascorrere del tempo, determinerebbero deterioramenti agli elementi che strutturali che costituiscono la copertura, che determinerebbero una compromissione/diminuizione delle caratteristiche di resistenza degli elementi che la costituiscono, e conseguentemente verrebbero a determinarsi condizionali tali da rendere la struttura/copertura inidonea alla sua funzione e pertanto pericolosa; ad oggi non risulta possibile determinare in quanto tempo la struttura/copertura possa deteriorarsi in modo tale da poterne determinare il crollo.

- pur non ravvisando un immediato pericolo di crollo, ritiene necessario un urgente intervento di manutenzione alla copertura medesima in modo tale da eliminare il proseguimento delle infiltrazioni in corso e conseguentemente garantire l'impermeabilità degli ambienti sottostanti.

- **fase n.1:** immediata inibizione all'accesso a detti ambienti pericolosi (P.1° camera e bagno) mediante apposizione di idonea segnalazione e barriera fisica;
- **fase n.2:** urgente intervento di manutenzione alla copertura medesima in modo tale da eliminare il proseguimento delle infiltrazioni in corso e conseguentemente garantire l'impermeabilità degli ambienti sottostanti;
- **fase n.3:** qualora venga ritenuto necessario ripristinare l'accesso agli ambienti ambienti pericolosi (P.1° camera e bagno), rimozione di tutte quelle parti in cartongesso che risultano degradate e/o incoerenti al proprio supporto.
