## **TRIBUNALE DI ASTI**

### **RELAZIONE PERITALE INTEGRATIVA**

### **ESECUZIONE IMMOBILIARE N.R.G. 105/2022**

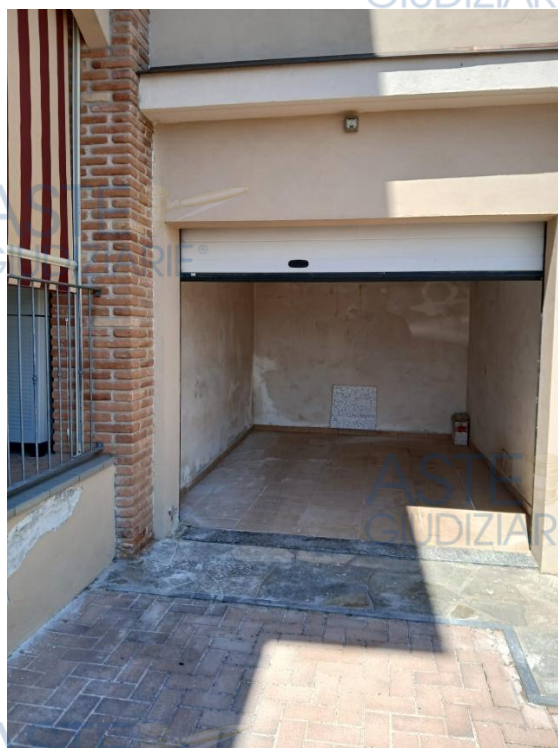
Alla data attuale il box auto presenta segni di umidità sia sulle verticalizzazioni di tamponamento che sull'intradosso dell'orizzontamento di copertura.

Tale situazione è, a parere del sottoscritto, maggiormente imputabile alla non ultimazione delle opere relative alla corte pertinenziale del lotto 1.

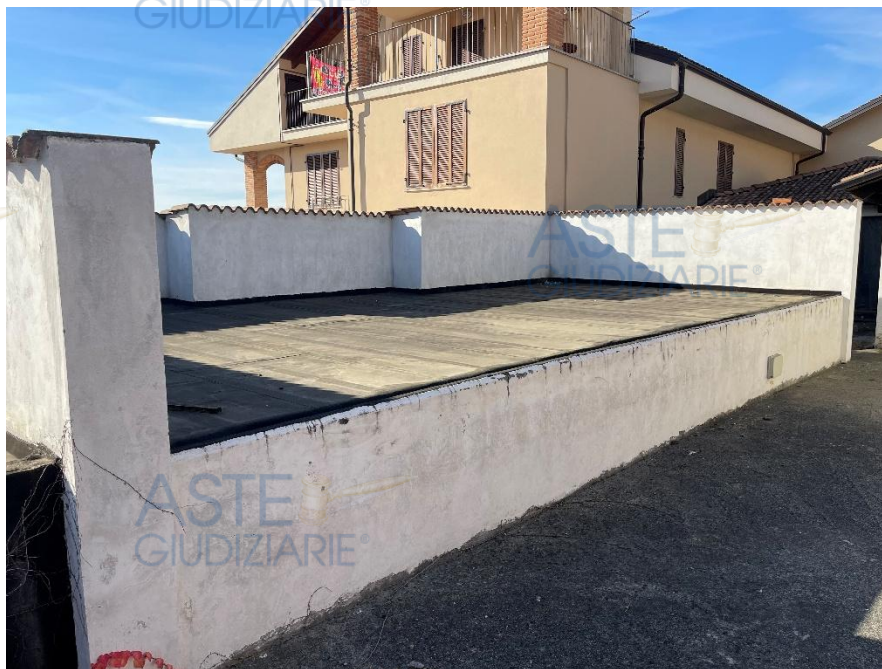
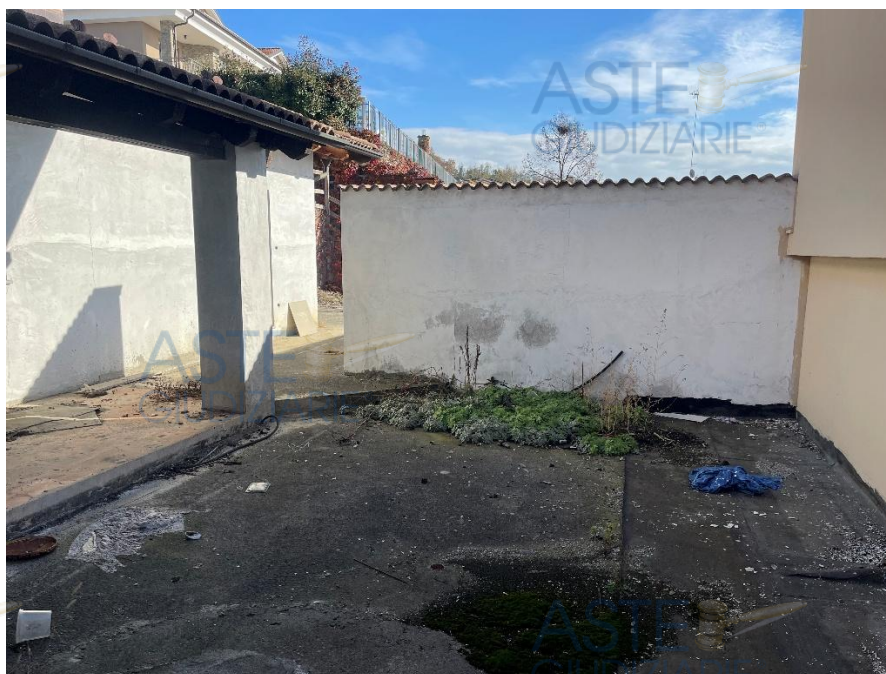
Nello specifico, le infiltrazioni rilevabili sulle verticalizzazioni del lotto 2 potrebbero essere imputabili alla non corretta nonché non ultimata guaina catramata della corte del lotto 1, in corrispondenza della muratura delle autorimesse emergente da tale predetto livello.

Al fine di eliminare la maggior parte delle infiltrazioni provenienti dalla corte del lotto 1 sarà necessario in prima analisi pulire accuratamente tutta la corte del lotto 1, in seconda analisi verificare che le guaine catramate in essere non presentino danni quali strappi o dissaldature e in terza analisi ripristinare le parti danneggiate e in corrispondenza dell'intersezione tra la corte del

lotto 1 e l'innalzamento della muratura delle autorimesse creare un risvolto, sulla muratura verticale, atta ad evitare che le acque ivi precipitate possano trovare luoghi ove infiltrarsi al di sotto della guaina isolante andando quindi ad intaccare le strutture contro terra.

Per quanto concerne invece le infiltrazioni dalla copertura, anche in questo caso, previa verifica della bontà delle guaine catramate in essere, è necessario almeno ultimare la catramatura della copertura in corrispondenza dello spigolo tra la superficie coperta orizzontale e la verticalizzazione terminante sulla corte del lotto 1 (meglio sarebbe se tutta la parete verticale venisse isolata dalle intemperie).

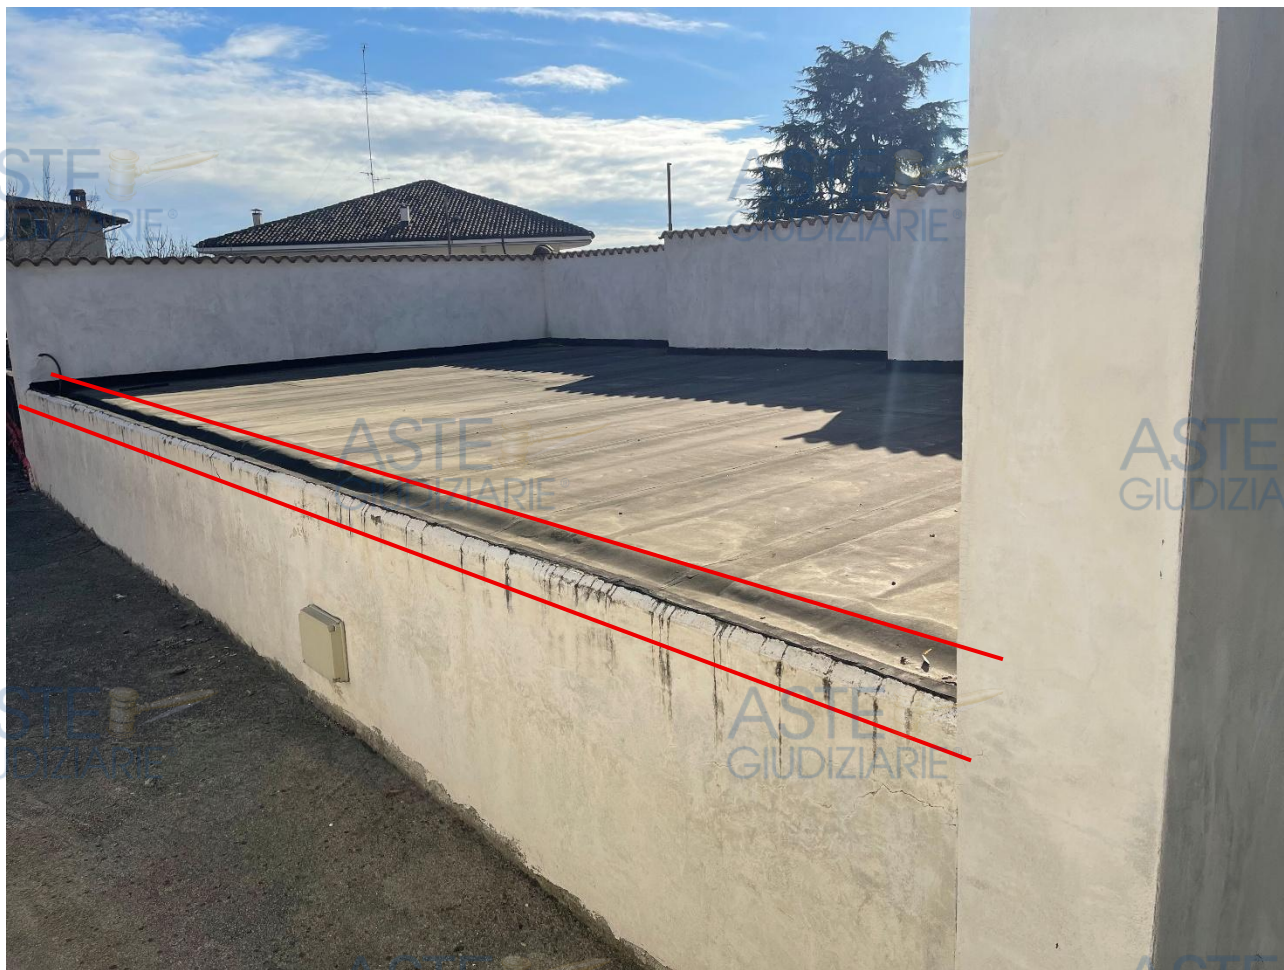
Altresì vi sono tracce di umidità di risalita in corrispondenza delle murature in elevazioni emergenti dal piano di calpestio dell'autorimessa.

Tale situazione, a parere del sottoscritto, è difficilmente risolvibile senza interventi invasivi che vadano a isolare la base della muratura dal sottostante terreno.
