## RISPOSTA AL QUESITO 3)

Nell'atto di pignoramento 4139/2024 trascritto presso l'Agenzia del Territorio di Asti in data 25/10/2024 Registro Particolare 6286 Registro Generale 7871 sono stati individuati i seguenti beni, siti in Montà (CN) corso Milano n.23:

NCEU Comune Montà (CN) Fg. 16 part. 1038 Sub.30 (A/10)

NCEU Comune Montà (CN) Fg. 16 part. 1038 Sub.2

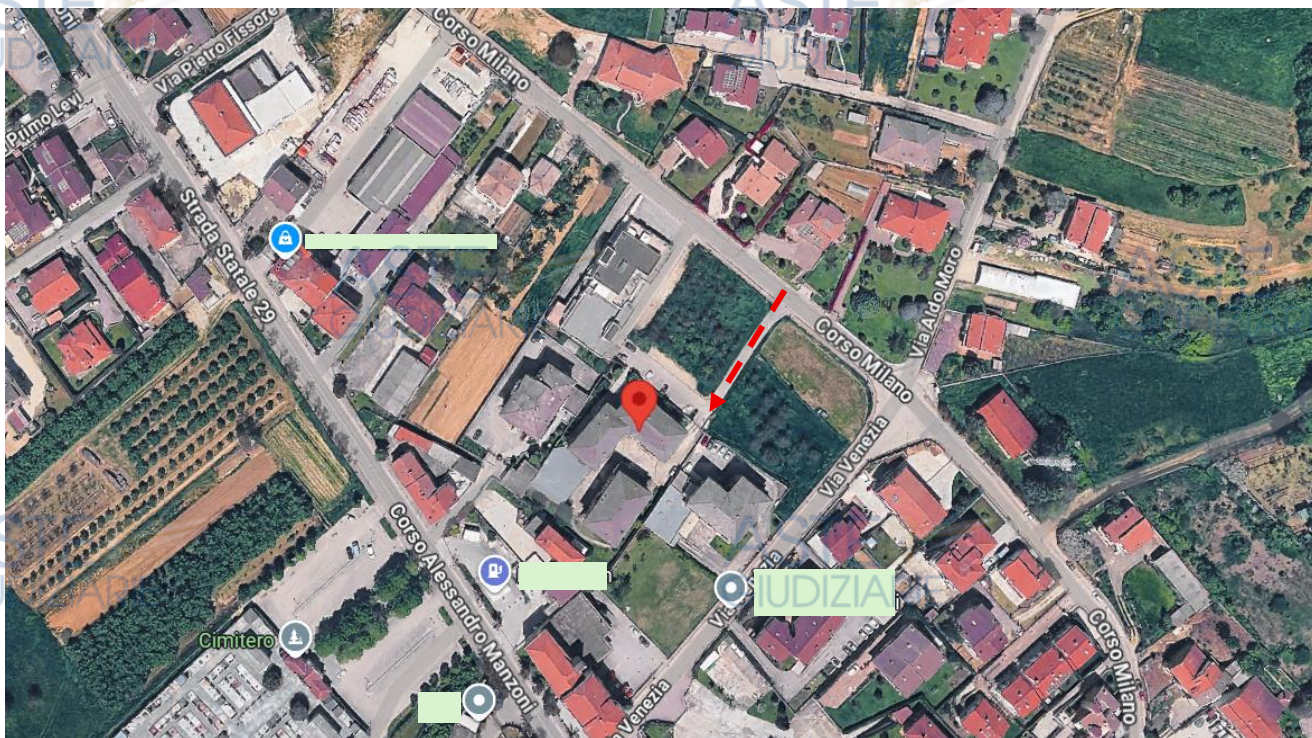
Foto 9: Accesso al condominio a partire dalla strada pubblica Corso Milano (tratteggio rosso)

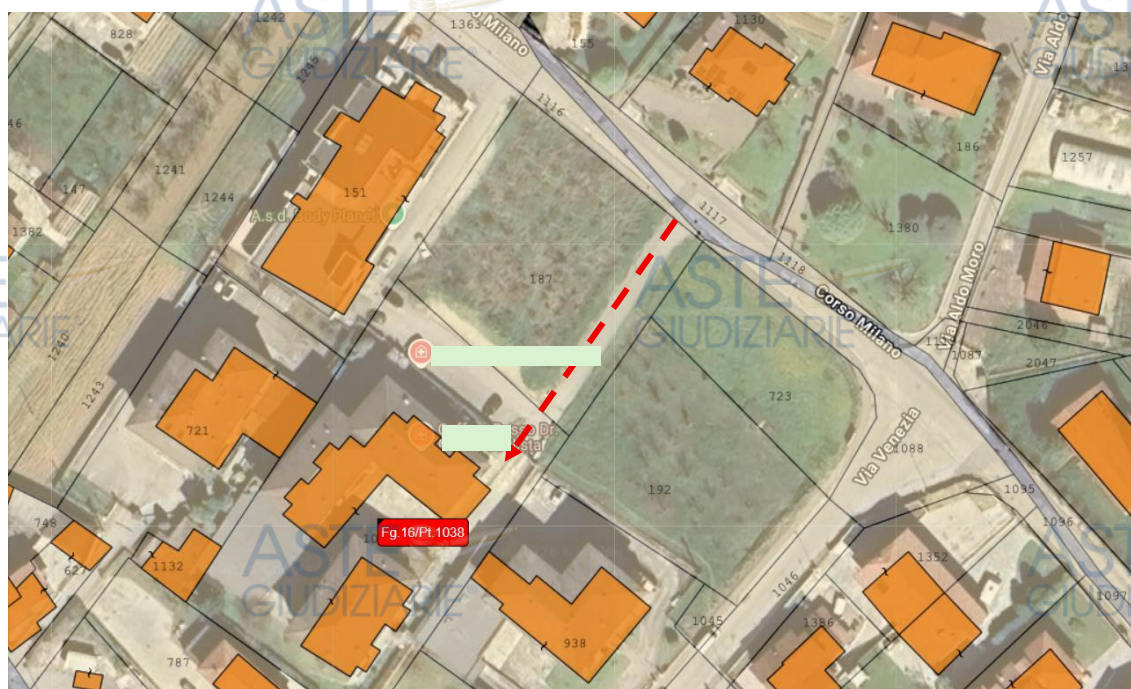
Foto 10: Accesso al condominio a partire dalla strada pubblica Corso Milano (tratteggio rosso)

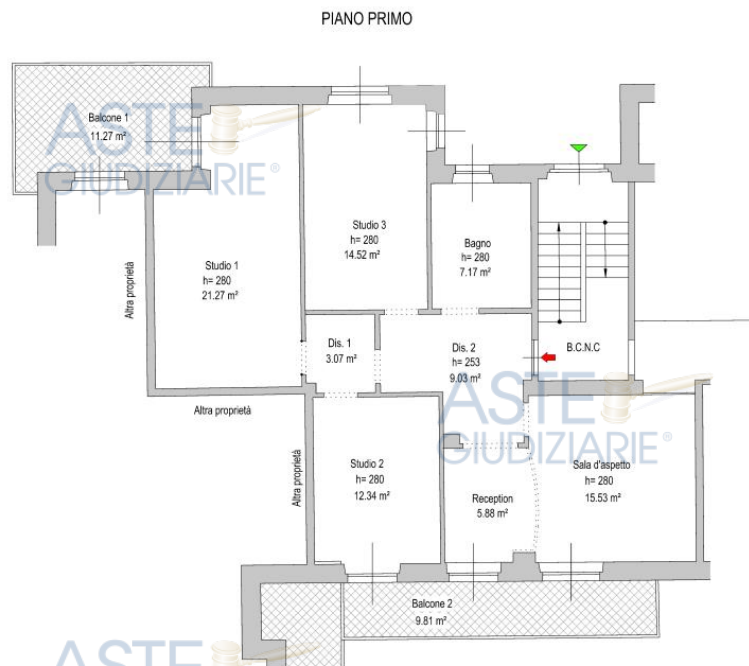
Foto 12: Planimetria unita immobiliare (Vedere per la tavola in scala reale l'Allegato A Elaborati grafici)

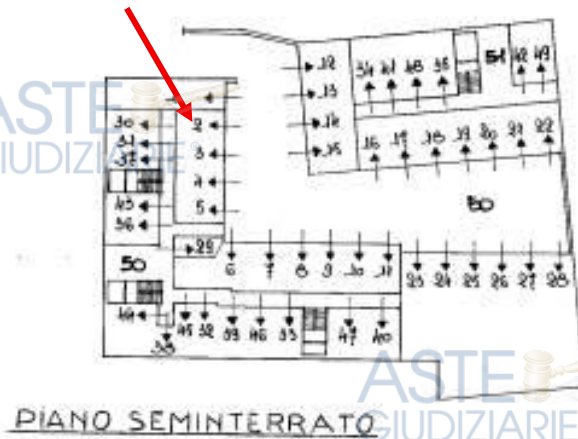
Foto 15: Estratto elaborato planimetrico catastale attualmente agli atti (prot. 11/12/1985 n. T270909) con collocazione del box auto nel contesto condominiale

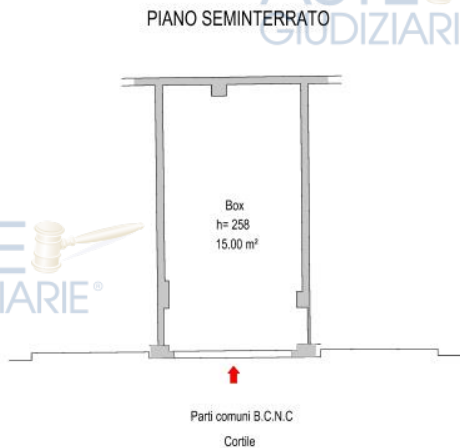
Foto 16: Planimetria unità immobiliare (Vedere per la tavola in scala reale l'Allegato A Elaborati grafici)
