TRIBUNALE DI BARI  
SECONDA SEZIONE CIVILE – UFFICIO ESECUZIONI IMMOBILIARI

RELAZIONE DI STIMA IMMOBILIARE (INTEGRATA)  
PROCEDURA DI ESECUZIONE IMMOBILIARE N. 421/2023 R.G.E.

Esperto: Ing. Carlo Dell’Omo

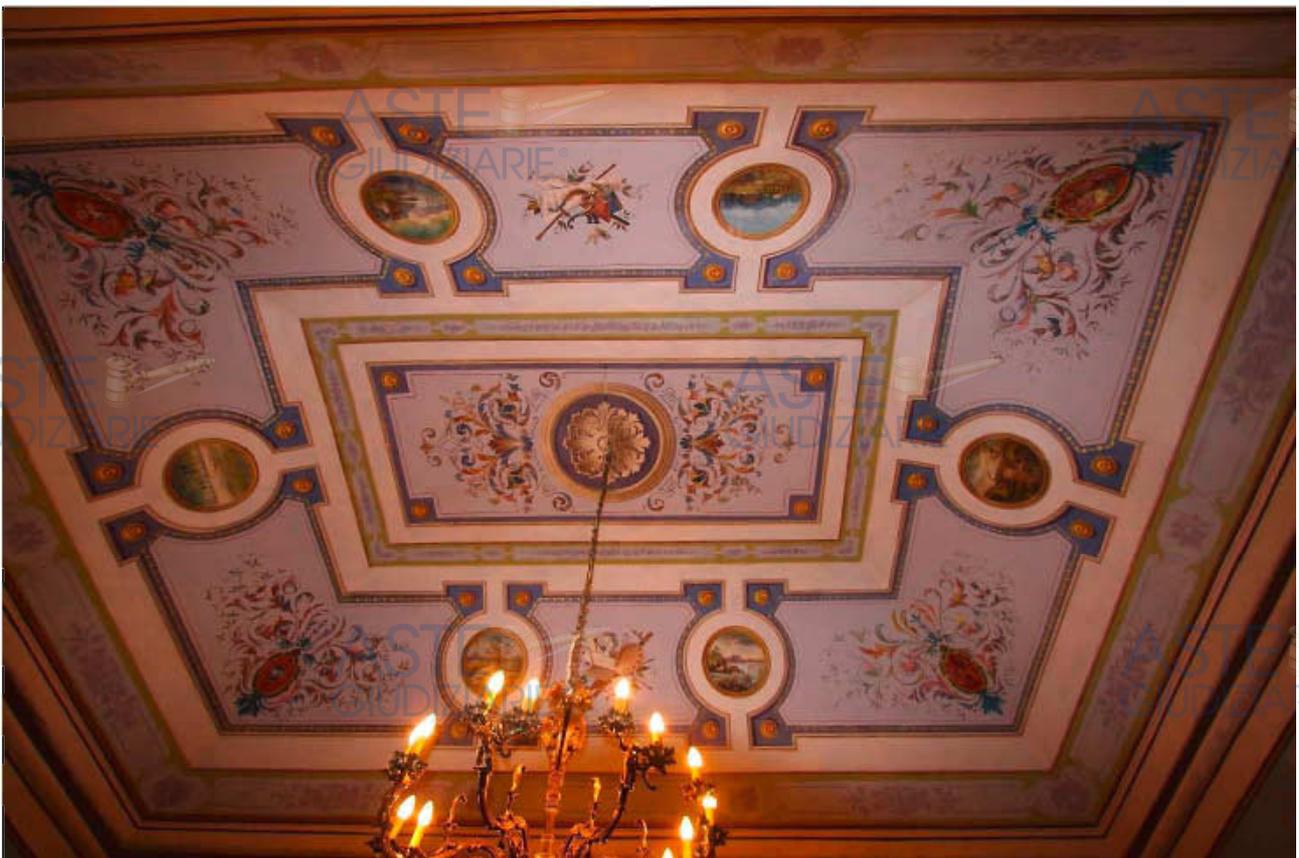
FIG. N. 13

Come già anticipato nel § 5.4 le camere DIS1 (fig. n. 13), SOGG (fig. n. 14) ed L1 (fig. n. 15) sono gli unici ambienti ad avere le volte affrescate.
