**TRIBUNALE CIVILE E PENALE DI BARI**

**RELAZIONE DI CONSULENZA TECNICA  
D'UFFICIO RELATIVA AL PROCEDIMENTO DI  
ESECUZIONE IMMOBILIARE R.G.E. 88/2024**

GIUDICE: DOTT.SSA CHIARA CUTOLO  
CTU: ING. COSIMO MARASCIULO

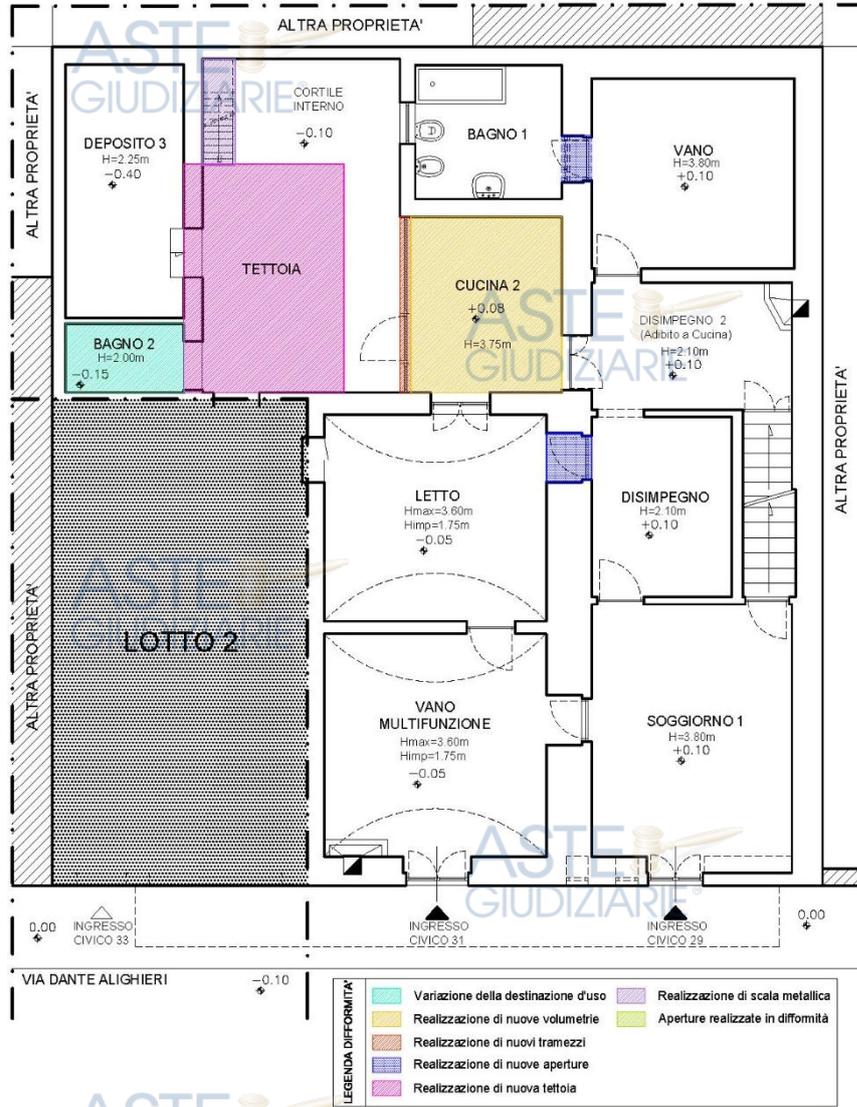
DIFFORMITA' RISPETTO ALLE PLANIMETRIE AUTORIZZATE COME DA DIA n° 126/2006  
PIANO TERRA - T

Configurazione Attuale rilevata dallo scrivente CTU durante l'ispezione con indicazione delle difformità - LOTTO 2

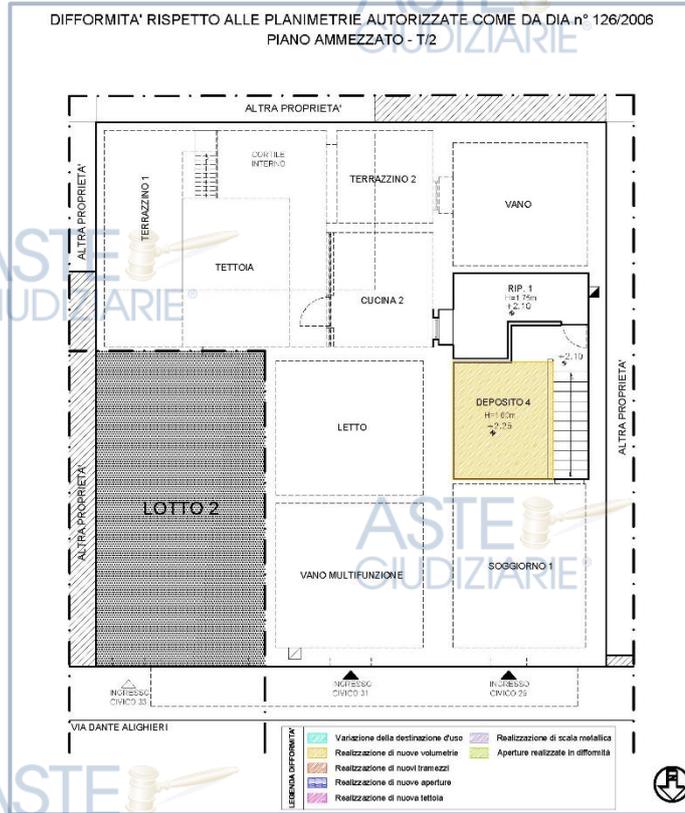
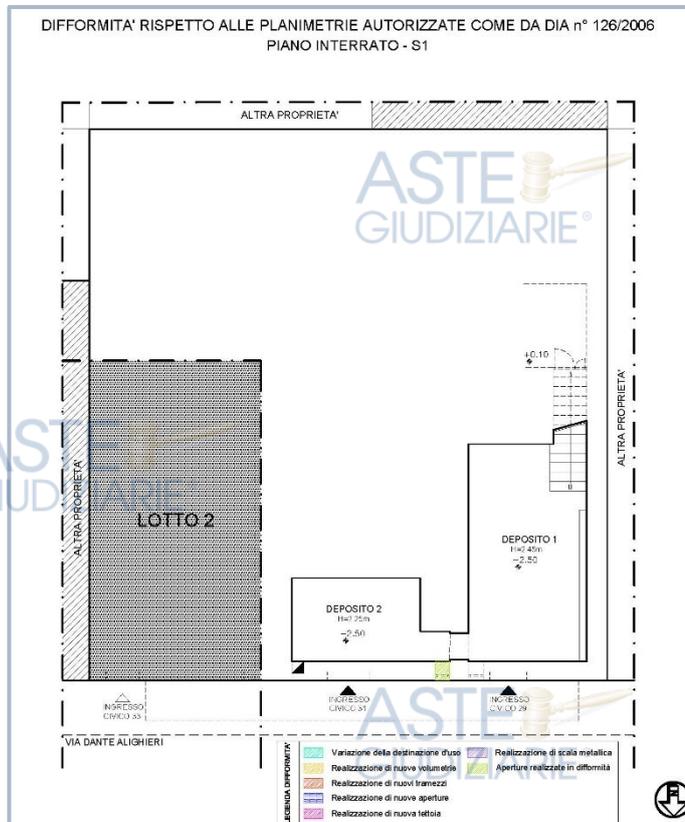
Per quanto concerne l'immobile pignorato riportato al N.C.E.U. fg. 23, p.lla 193 sub. 4 del Comune di Casamassima (BA) e associato al **"Lotto1"**, le difformità riscontrate in sede di sopralluogo possono essere sanate, dal punto di vista urbanistico-edilizio-strutturale, presentando un **"P.d.C. in Sanatoria per frazionamento collegato al sub. 5, regolarizzazione piano ammezzato, demolizione volumetrie e abusi con ripristino dello stato dei luoghi e chiusura varchi nella muratura portante"**, ai sensi degli artt. 34 e 36 bis del D.P.R. 380/2001 s.m.i., nonché per la **regolarizzazione del piano ammezzato** è necessaria la redazione della **"Dichiarazione asseverata sulla sicurezza strutturale"** ai sensi della D.G.R. 29/11/2022 n.1663 e s.m.i., oltre alla **"Dichiarazione di non assoggettabilità dell'opera alla normativa antisismica"** ai sensi della Legge n. 64/1974 e s.m.i. con **relativo aggiornamento catastale dell'immobile** e successiva **"Richiesta di Agibilità"** ai sensi dell'art. 24 del D.P.R. 380/2001. Tale iter prevede i seguenti oneri: costi per demolizioni, ripristini dello stato dei luoghi e costi sicurezza, pagamento di sanzione amministrativa e contributo di costruzione per sanatoria, diritti di segreteria per P.d.C., costi per pratica Docfa di aggiornamento catastale, onorario destinato al tecnico incaricato (geom., arch. o ing.) per la redazione sia della pratica edilizia che catastale, onorario destinato al tecnico strutturista incaricato (ing. o arch.) per la redazione della pratiche statiche, prove tecniche sui materiali da costruzione effettuati da azienda specializzata, per un totale pari a circa **€ 10.000.**

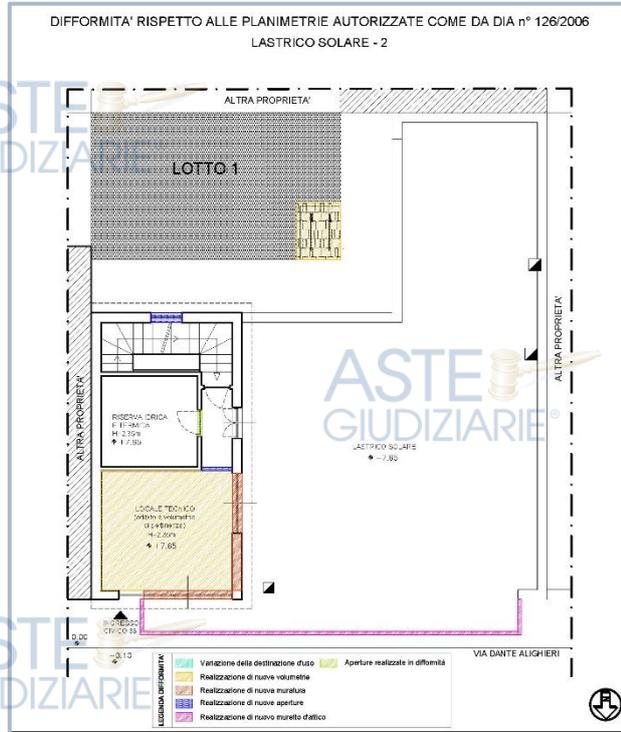
Configurazione Attuale rilevata dallo scrivente CTU durante l'ispezione con indicazione delle difformità - **LOTTO 2**

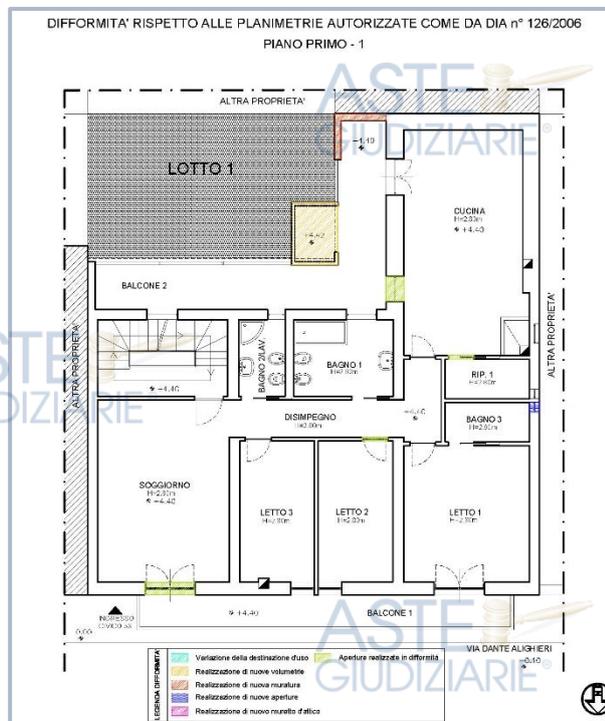
Configurazione Attuale rilevata dallo scrivente CTU durante l'ispezione con indicazione delle difformità - **LOTTO 2**

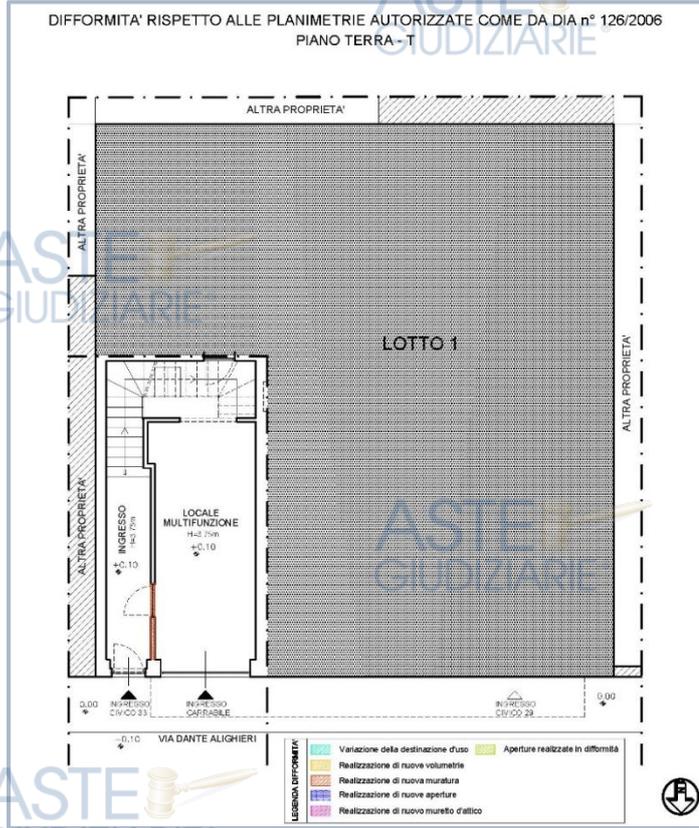
Configurazione Attuale rilevata dallo scrivente CTU durante l'ispezione con indicazione delle difformità - LOTTO 2

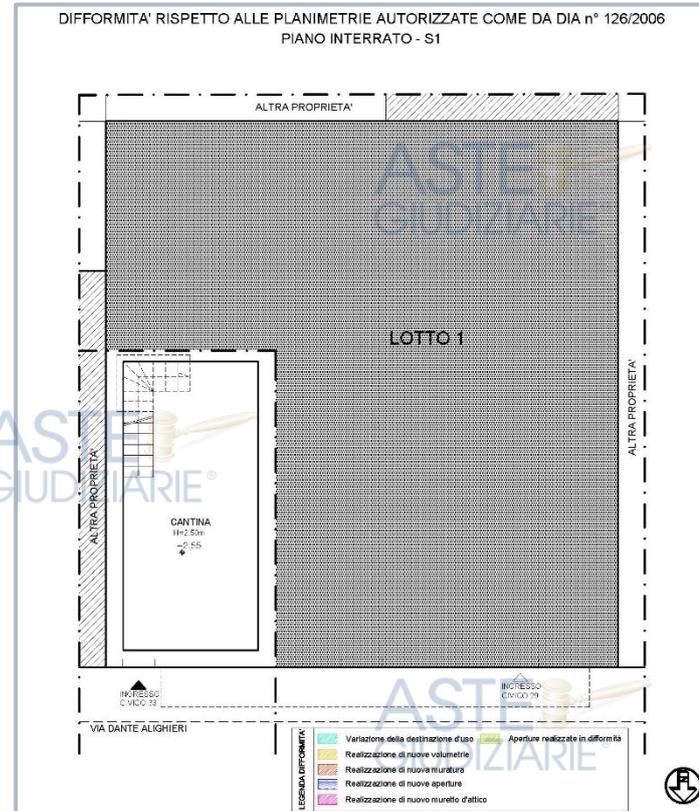
Configurazione Attuale rilevata dallo scrivente CTU durante l'ispezione con indicazione delle difformità - LOTTO 2
