TRIBUNALE DI BARI – IV<sup>A</sup> SEZIONE CIVILE - FALLIMENTI

## FALLIMENTO - R.F. 122/2019

Consulenza Tecnica di Ufficio concernente la stima di alcuni immobili  
(

C.T.U. : ing. Pasqualino Di Lalla

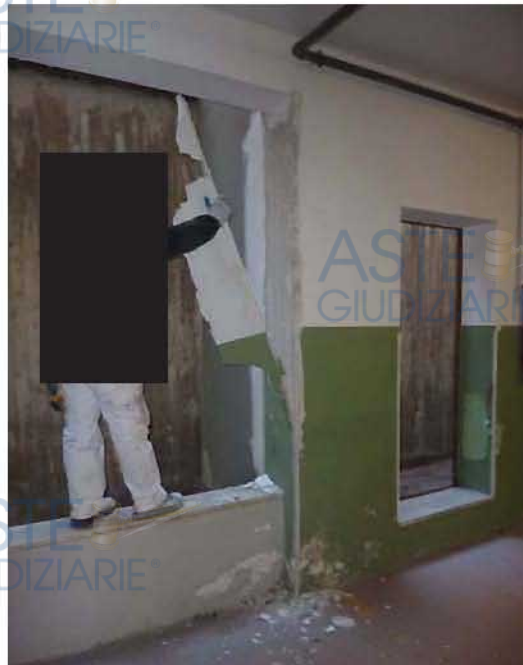
Foto n.5

Foto n.4-5: Strato superficiale di intonaco ammalorato ed in fase di distacco, in particolare in corrispondenza degli spigoli a seguito dello stato ossidato e corrosivo del paraspigolo d'angolo del pilastro

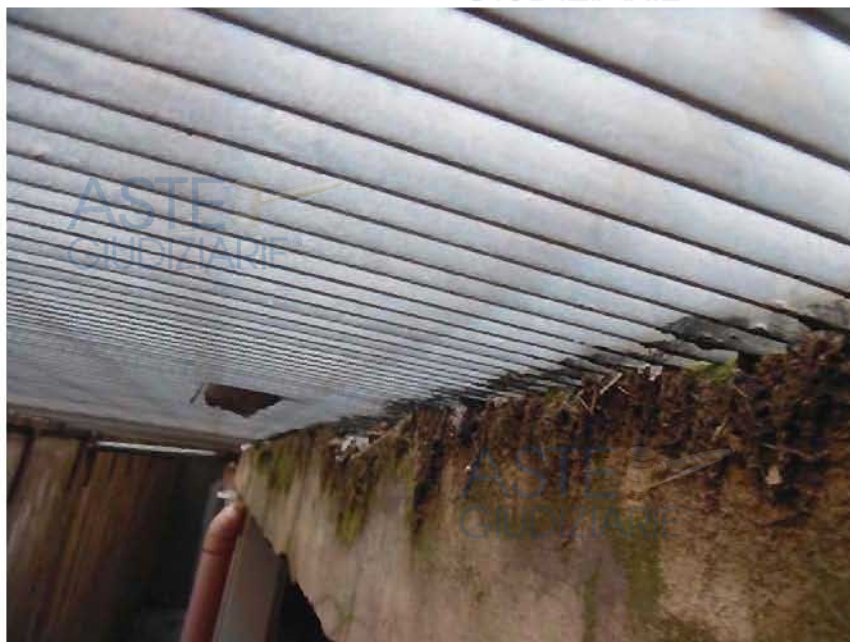
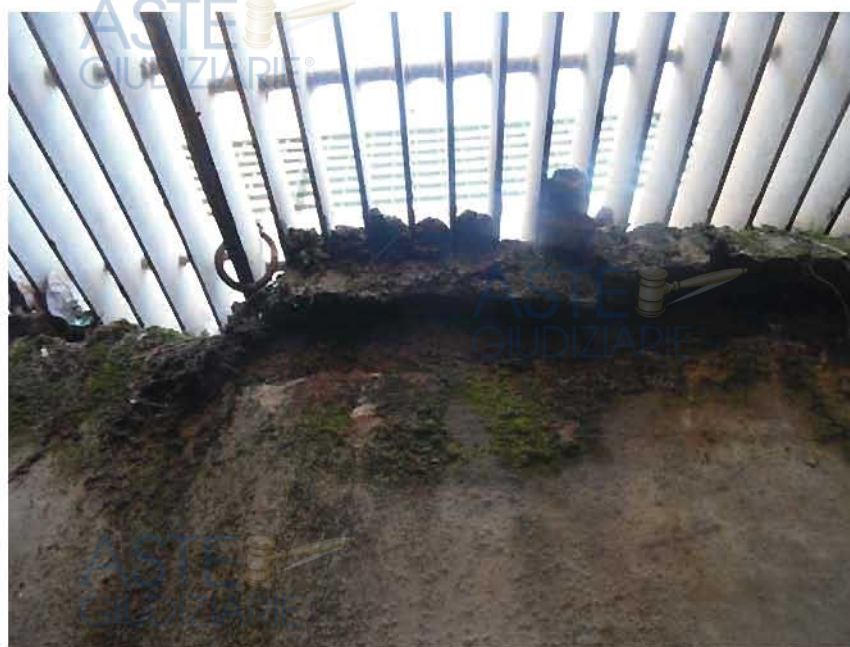
Foto n.6-7: **Modalità 1 (originaria)**: di posa del grigliato elettrosaldato a chiusura dell'intercapedine perimetrale del fabbricato consistente nell'appoggio della stessa direttamente su elemento in calcestruzzo di ringrosso della trave perimetrale, ancorato ad essa con ferri di armatura sagomati a "U" (mollettoni)

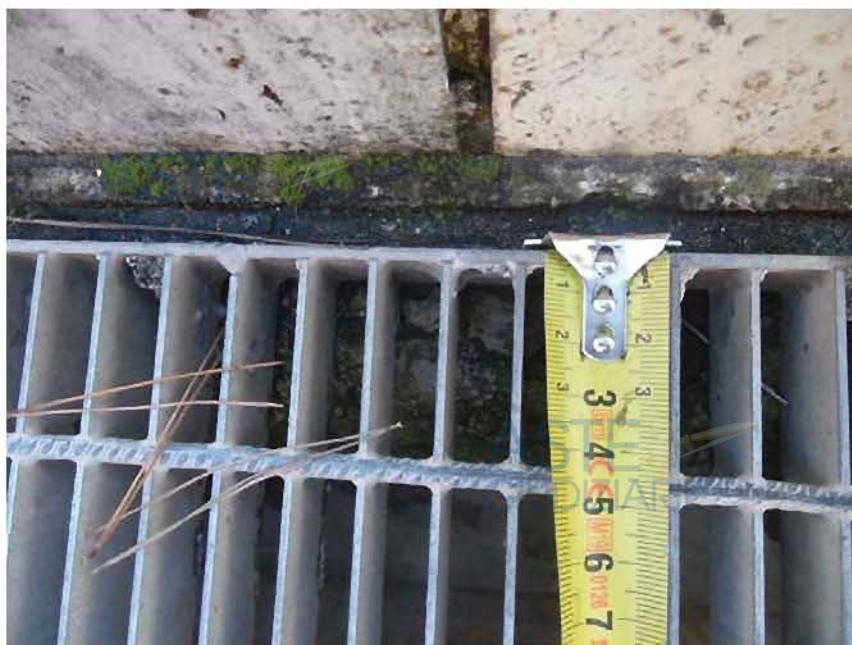
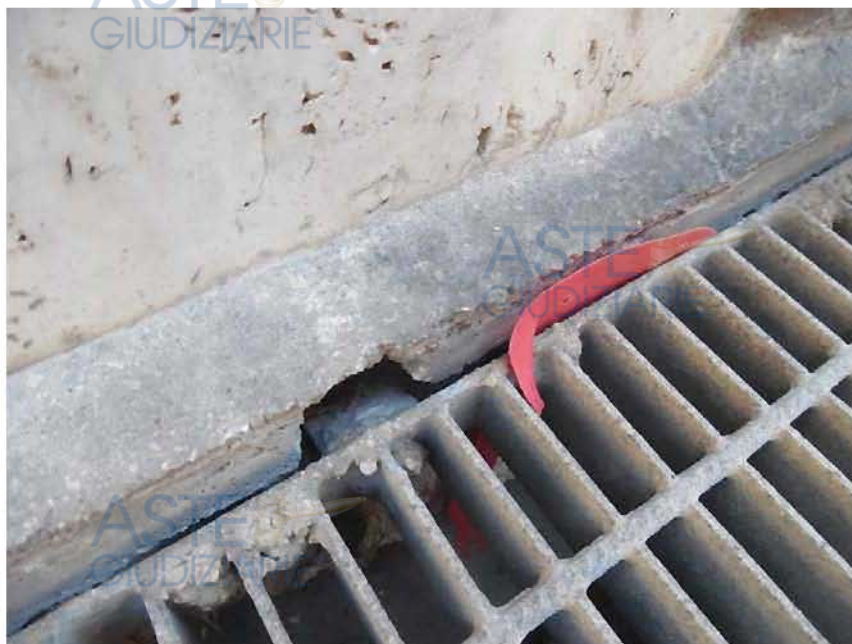
Foto n.8-9: **Modalità 1 (originaria)** particolare del sistema di appoggio visto dall'estradosso a quota piano marciapiede

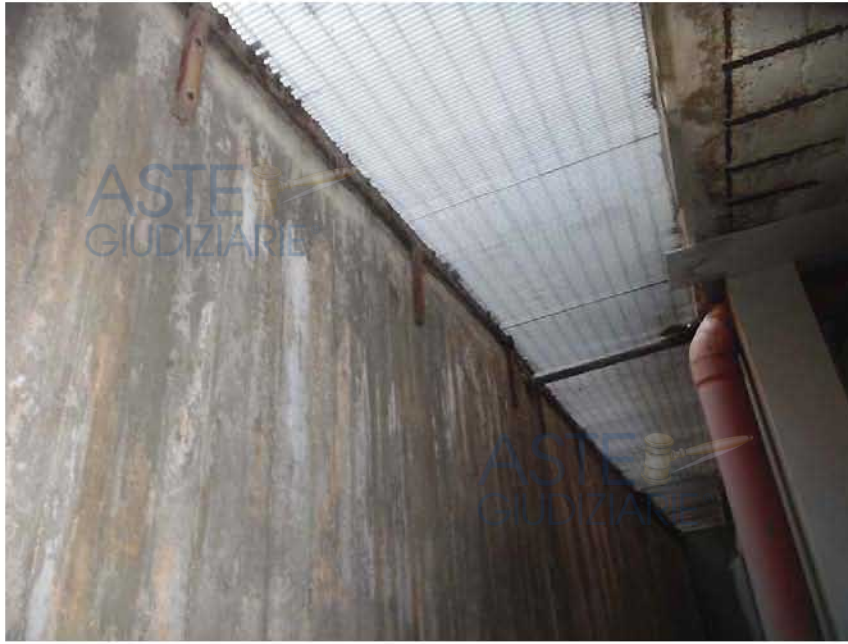
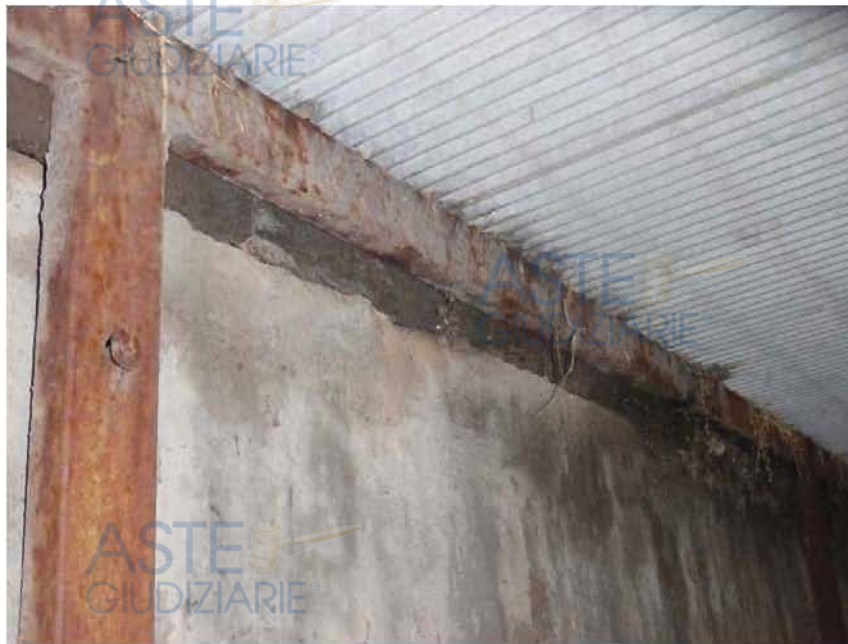
Foto n.10-11: **Modalità 2 (esterna ed originaria)**: di posa del grigliato elettrosaldato a chiusura dell'intercapedine perimetrale consistente nell'appoggio della stessa direttamente su strato di allettamento in calcestruzzo, sostenuto da un corrente scatolare metallico e da supporti verticali con stesso profilo ancorati meccanicamente alla muratura dell'intercapedine mediante tasselli

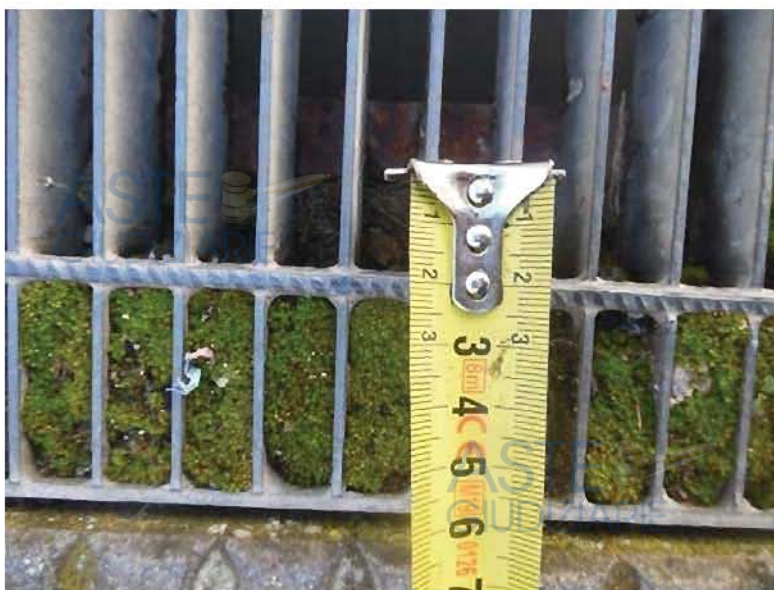
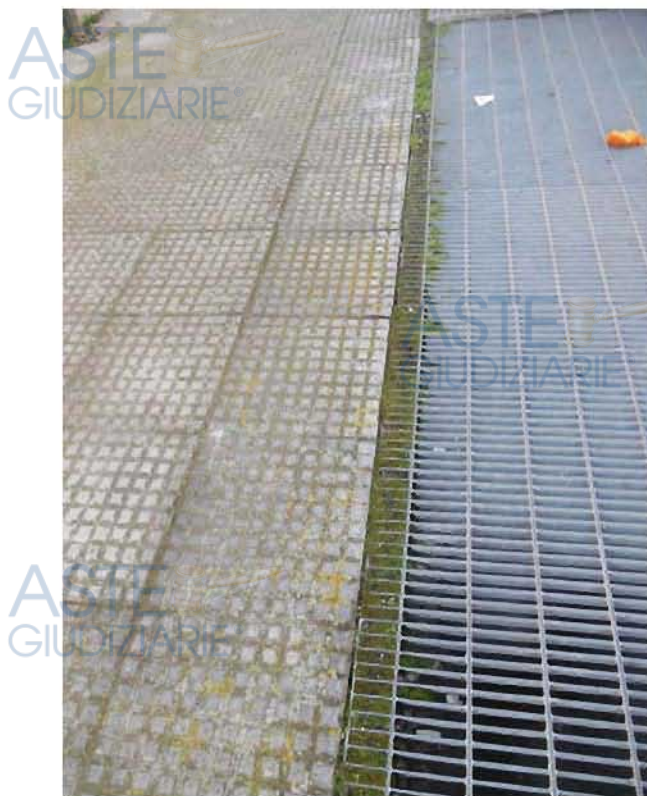
**Foto n.12-13: Modalità 2 (esterna ed originaria) particolare del sistema di appoggio visto dall'estradosso a quota piano marciapiede**

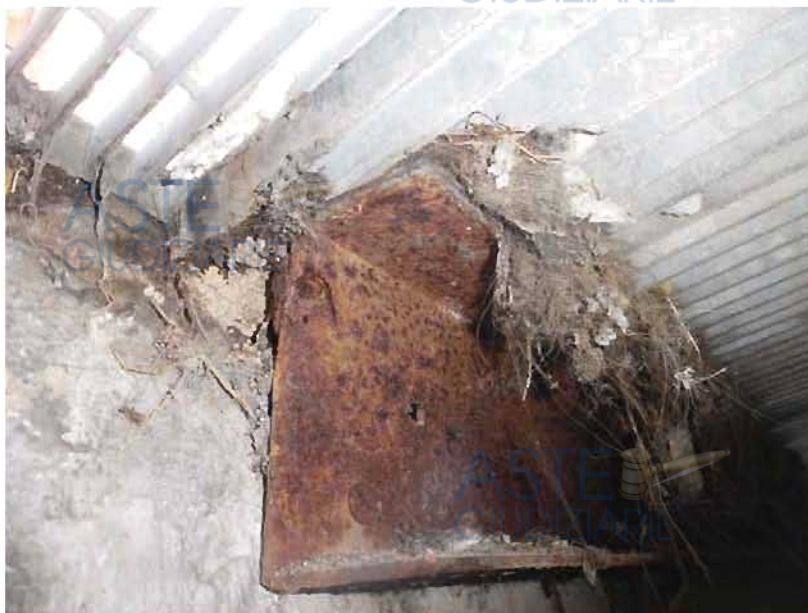
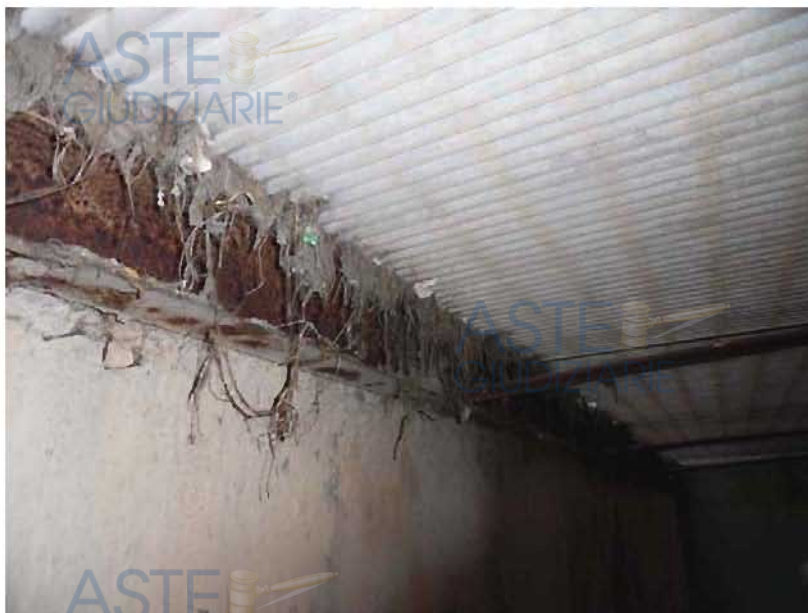
Foto n.14-15: **Modalità 3 (esterna ed originaria):** di posa del grigliato elettrosaldato a chiusura dell'intercapedine perimetrale consistente nell'appoggio pressoché diretto della stessa su strato di allettamento in calcestruzzo e profilato metallico a "C" ancorato meccanicamente alla muratura dell'intercapedine mediante tasselli.

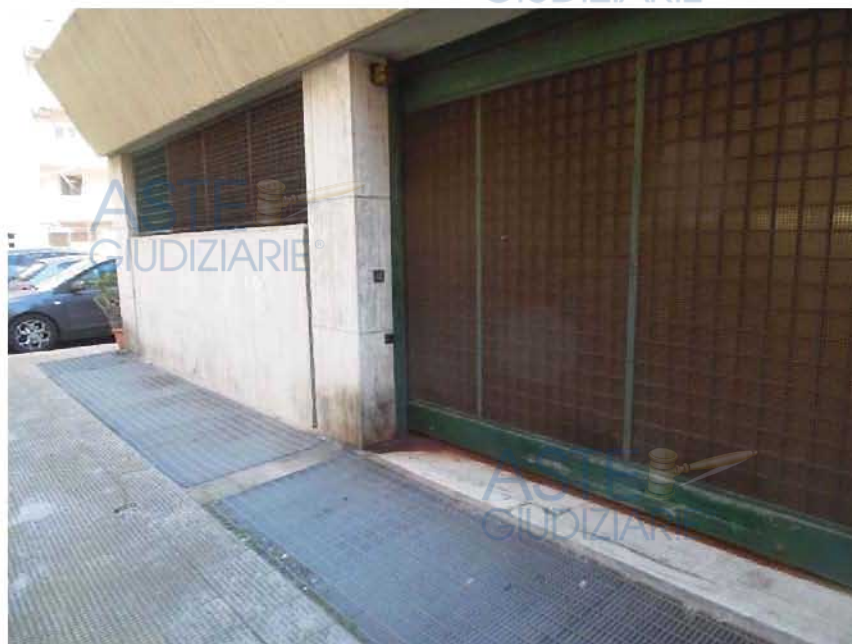
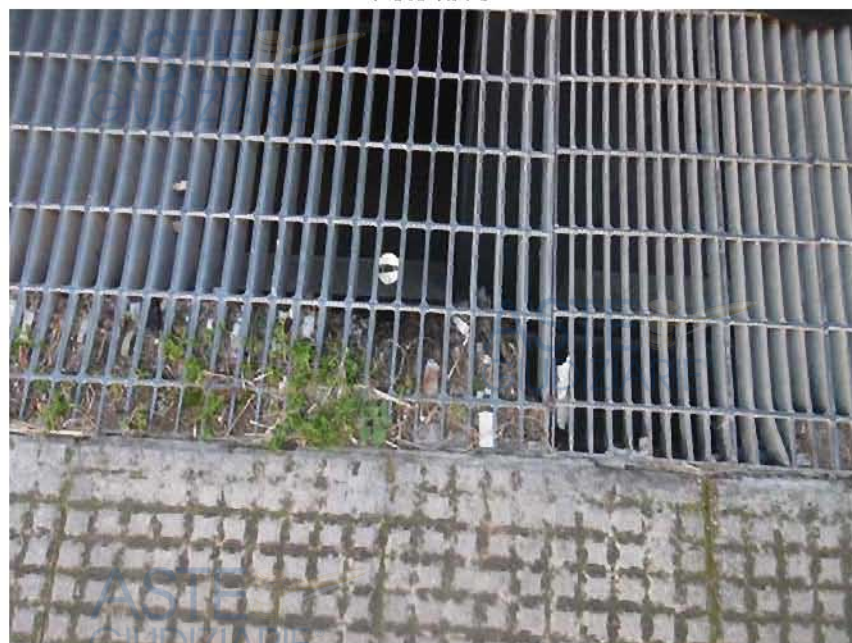
Foto n.16-17: Modalità 3 (esterna originaria) particolare del sistema di appoggio visto dall'estradosso a quota piano marciapiede ed ingresso carrabile dell'autorimessa

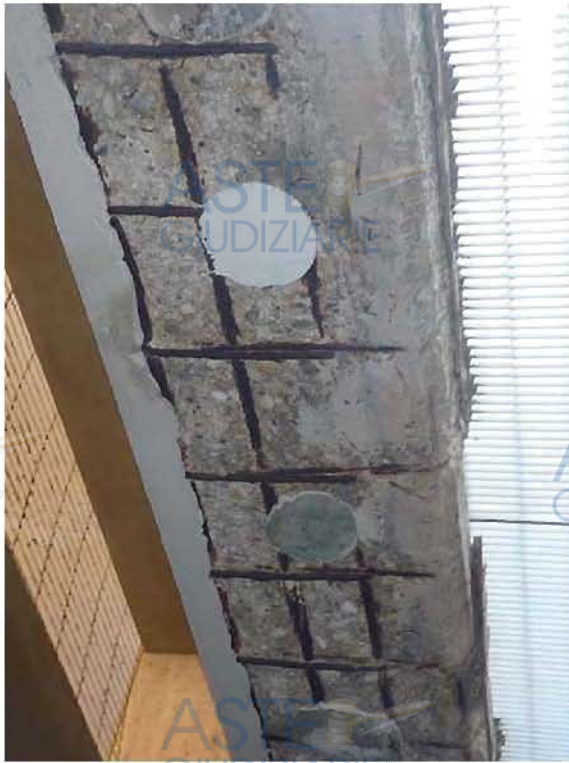
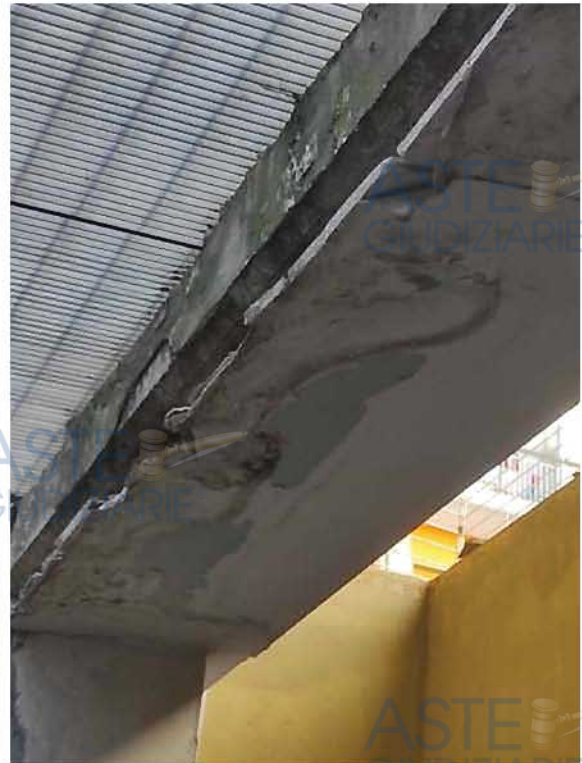
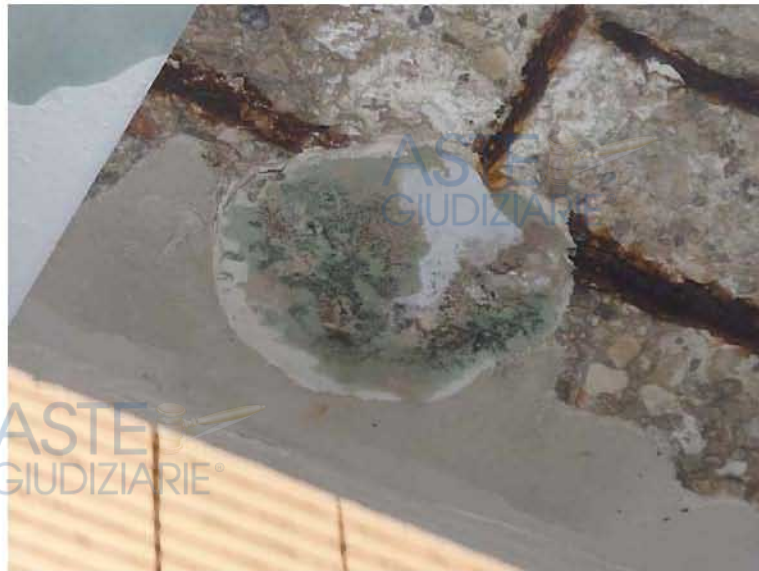
Foto da n.30 a n.34: Carbonatazione del calcestruzzo armato delle travi di bordo e degrado diffuso dei pannelli in “cartongesso” applicati come strato di rifinitura sull'intradosso delle stesse mediante collante applicato puntualmente senza alcun fissaggio di tipo meccanico

Le infiltrazioni di acqua piovana hanno causato, nel tempo, un fenomeno di ossidazione dei ferri di armatura, con riduzione rilevante della loro sezione utile (in alcuni punti maggiormente critici risulta pressoché inesistente), oltre un distacco diffuso e cospicuo dello strato di calcestruzzo costituente il copriferro di travi e sommità dei pilastri. I suddetti fenomeni di degrado sono più gravi nella zona 3 e in zona 2, minori, e però seri, anche in zona 1, la quale è però quella con maggior sovraccarico di esercizio (autorimessa al P.T.).

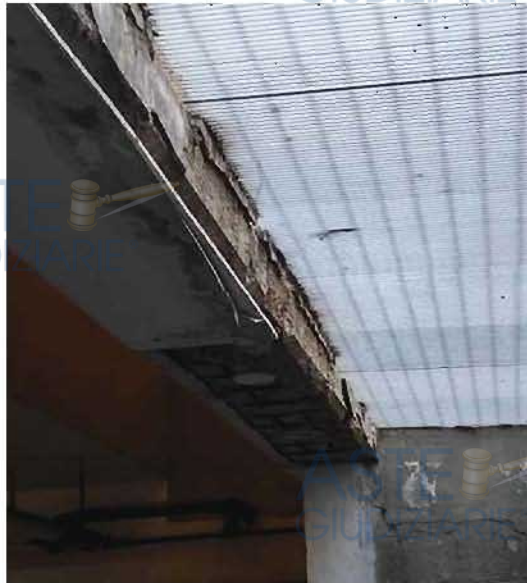
Foto n.35

Foto n.35: **Modalità 1 (originaria)**: di posa del grigliato elettrosaldato a chiusura dell'intercapedine perimetrale del fabbricato consistente nell'appoggio della stessa direttamente su elemento in calcestruzzo di ringrosso della trave perimetrale, ancorato ad essa con ferri di armatura sagomati a "U" (mollettoni)

Nessuna affidabilità offrono gli apparecchi di sostegno delle griglie dell'intercapedine soggette al traffico pedonale, in particolare sul lato adiacente alle travi perimetrali (modalità 1 e modalità 4), in quanto sono assai deteriorati e danneggiati.

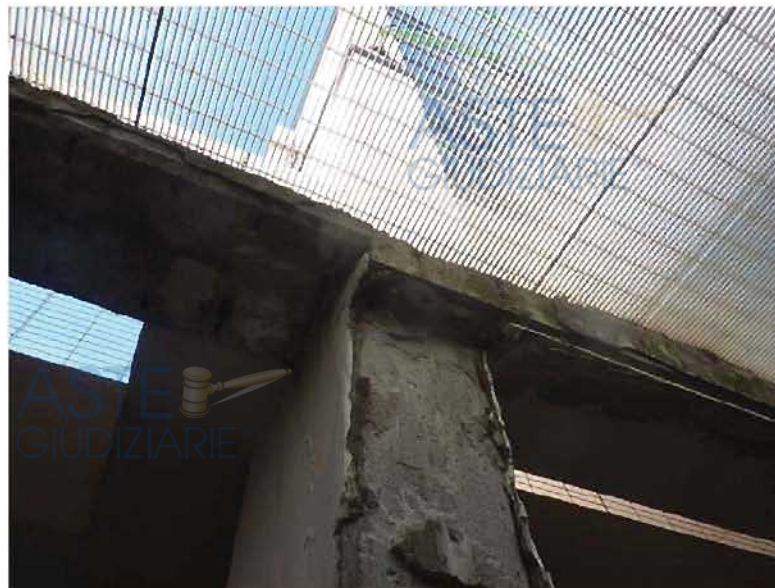
Foto n.36

Foto n.36: **Modalità 5 (interna ed originaria)** di posa del grigliato elettrosaldato a chiusura dell'intercapedine perimetrale del fabbricato consistente nell'appoggio della stessa direttamente sulla trave di bordo che risulta essere più bassa di circa 10-15 cm rispetto alla trave delle campate attigue

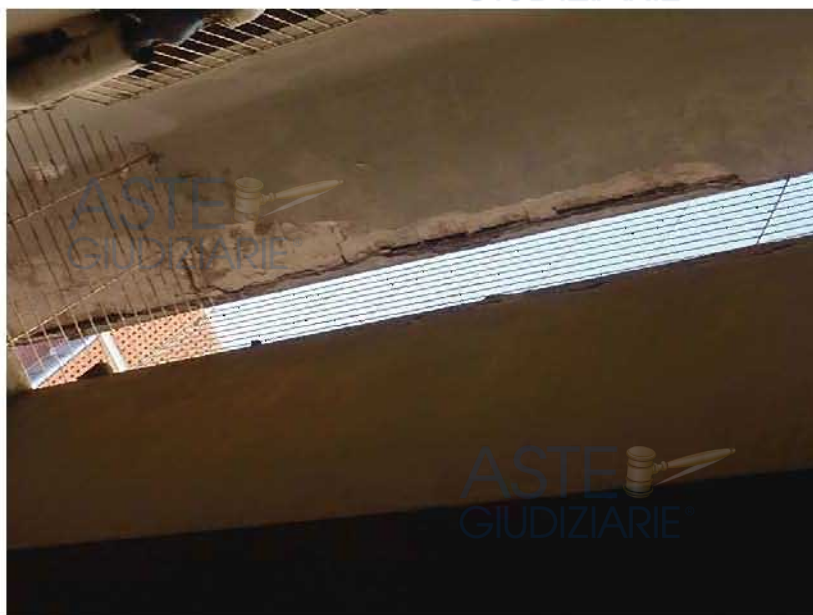
Foto n.37

Foto n.37: Vista da piano interrato dello scivolo superiore-aggetto

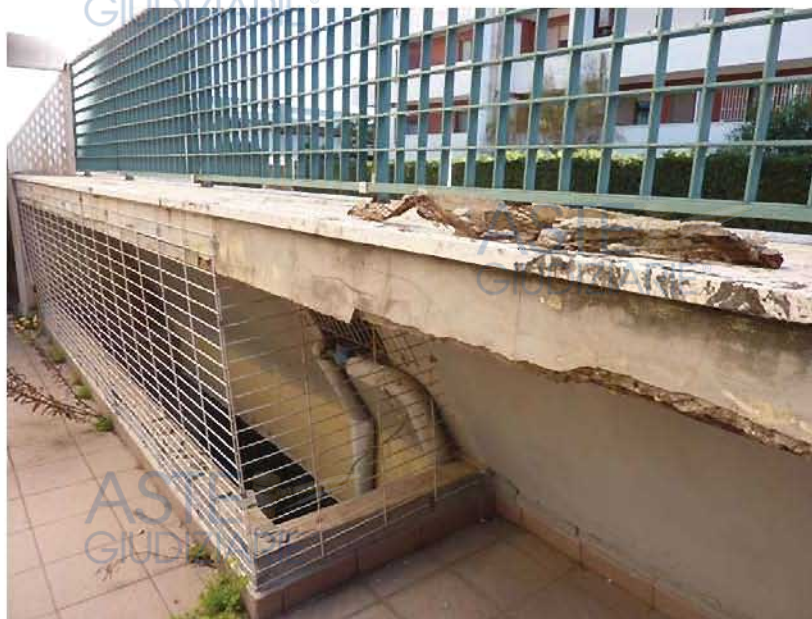
Foto n.38

Foto n.38: Vista da piano terra dello scivolo superiore-aggetto in evidente stato di degrado a seguito dello stato di ossidazione e corrosione dei paraspigoli in metallo, in aggiunta si evince la presenza di efflorescenze ed annerimenti sul frontino in calcestruzzo

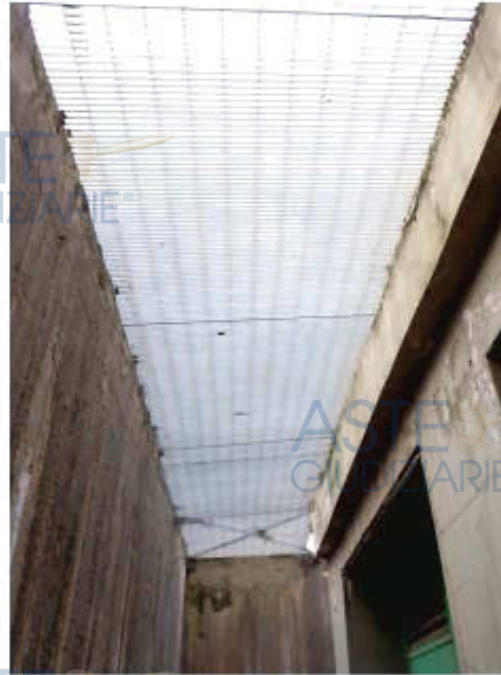
Foto n.39

Foto n.39: **Modalità 1 (originaria)** di posa del grigliato elettrosaldato a chiusura dell'intercapedine perimetrale del fabbricato consistente nell'appoggio della stessa direttamente su elemento in calcestruzzo di ringrosso della trave perimetrale, ancorato ad essa con ferri di armatura sagomati a "U" (mollettoni)

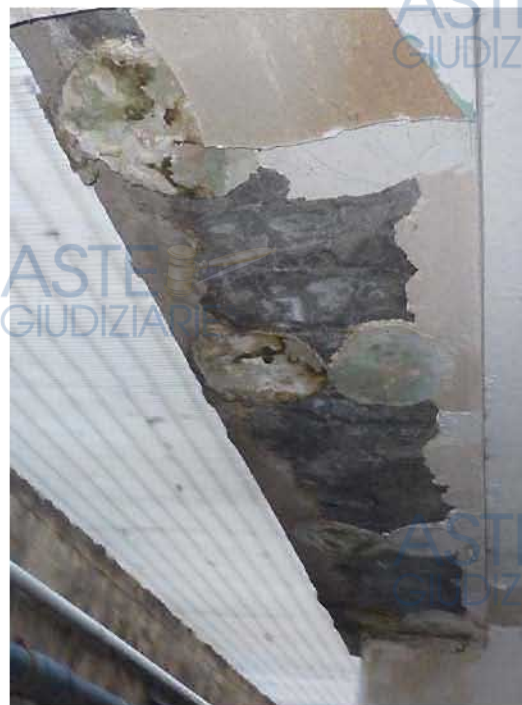
Foto n.43

Foto n.41-42-43: Carbonatazione del calcestruzzo armato delle travi di bordo e degrado diffuso dei pannelli in “cartongesso” applicati come strato di rifinitura sull'intradosso delle stesse mediante collante applicato puntualmente

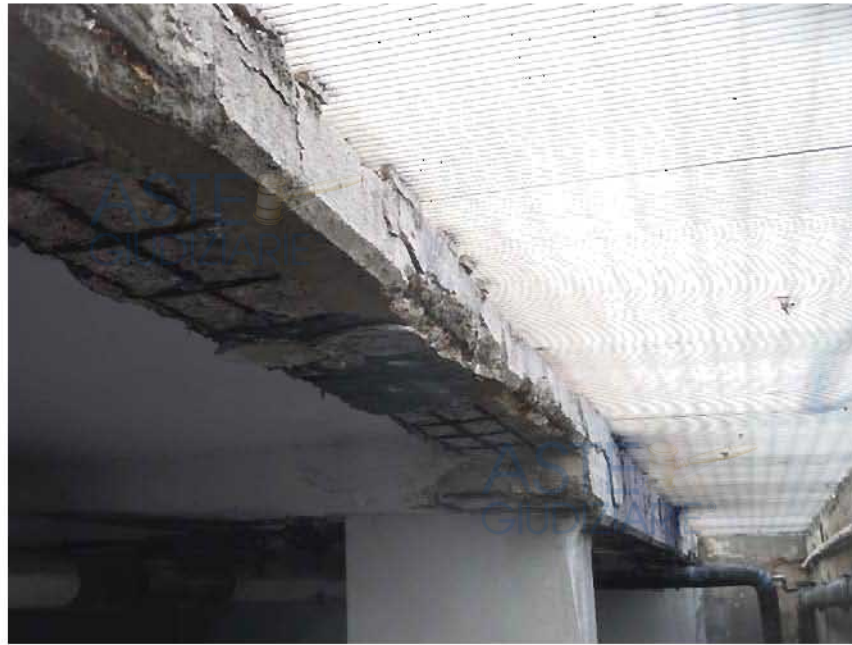
Foto n.44

**Foto n.44: Modalità 5 (interna ed originaria)** di posa del grigliato elettrosaldato a chiusura dell'intercapedine perimetrale del fabbricato consistente nell'appoggio della stessa direttamente sulla trave di bordo che risulta essere più bassa di circa 10-15 cm rispetto alla trave delle campate attigue

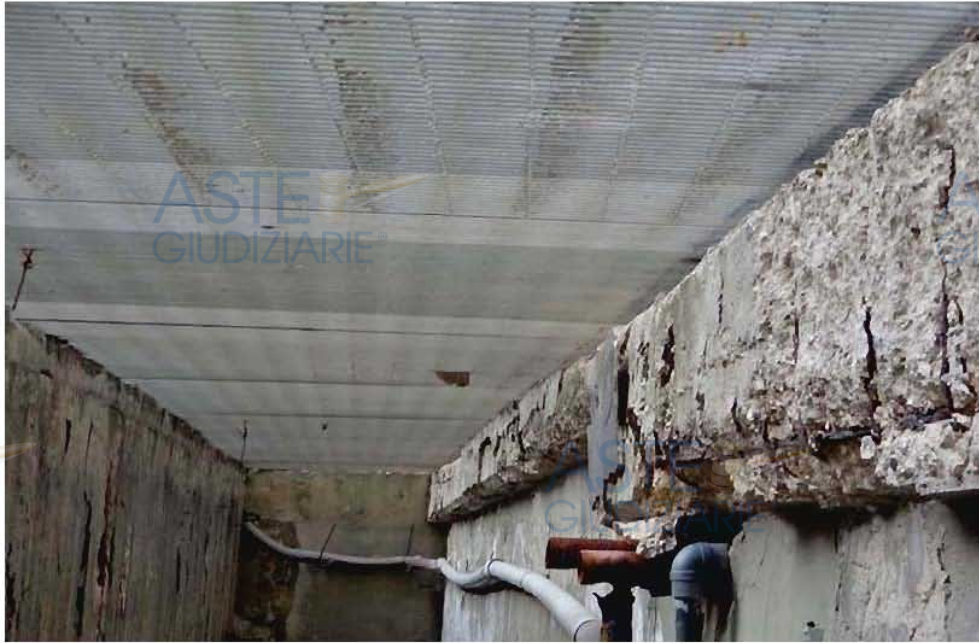
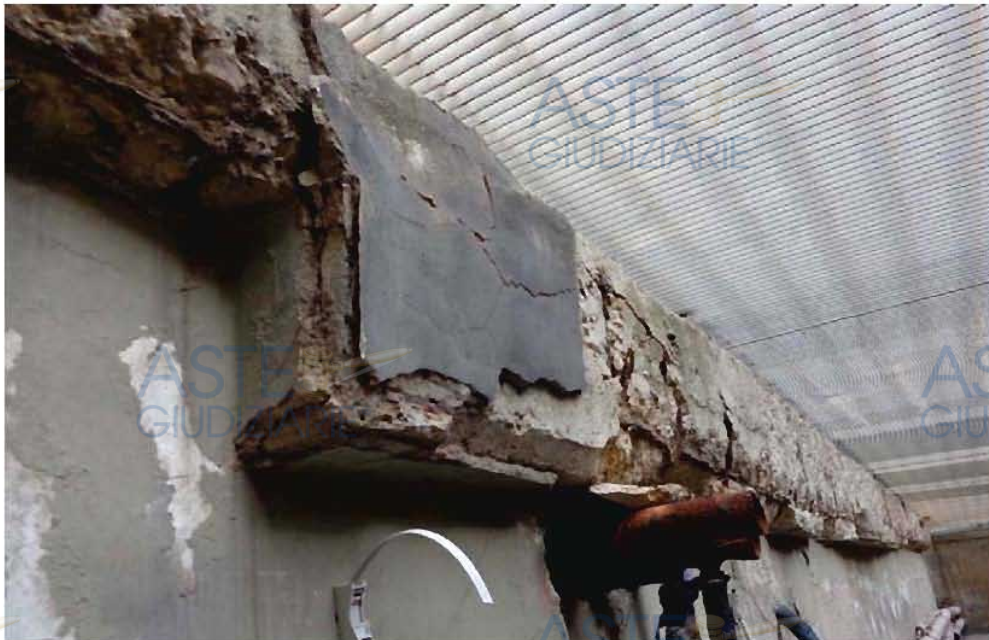
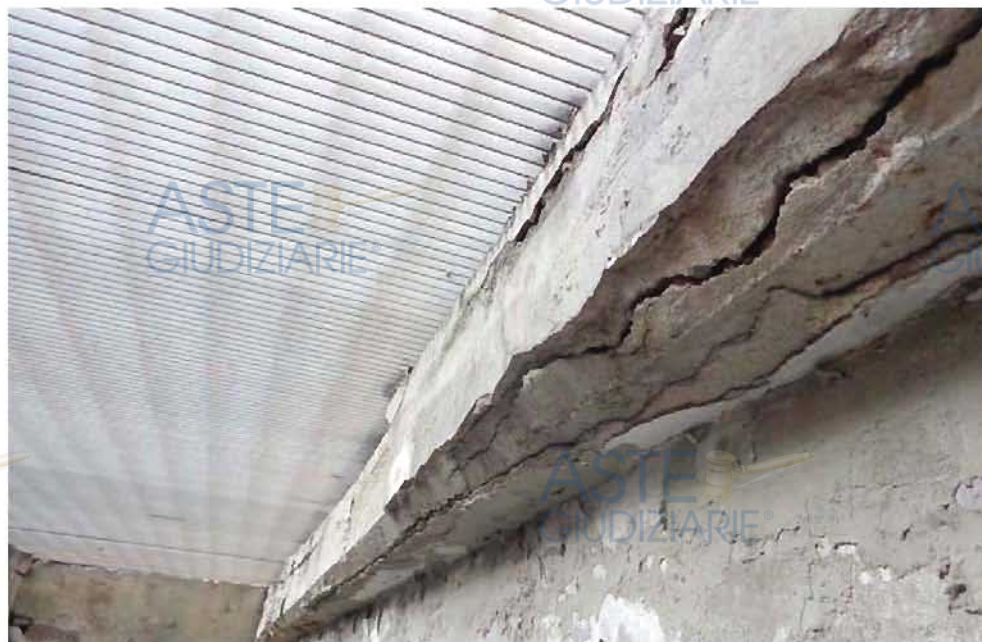
Foto n.48-49-50: Fenomeni diffusi di carbonatazione del calcestruzzo armato delle travi di bordo su cui è altresì poggiata il grigliato di chiusura dell'intercapedine secondo la **modalità 1** di posa

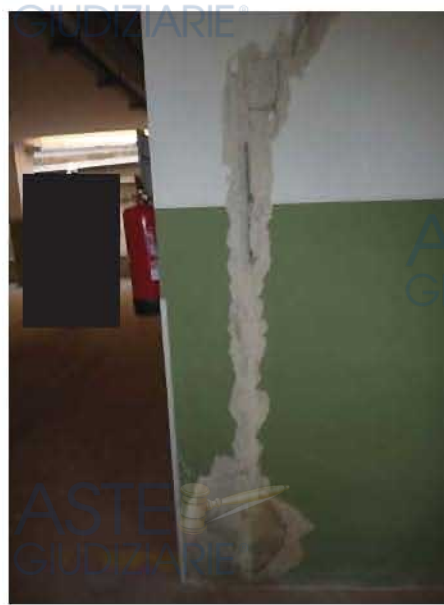
Foto n.59

**Foto n.58-59:** Lesione sub-verticale con andamento a 45° in corrispondenza dell'attacco pilastro-muratura. Appare trattarsi di semplice cedimento della muratura in corrispondenza dell'angolo

La modalità d'intervento individuata in relazione alla zona 4 consiste nell'avviare attività di ripristino attraverso l'applicazione di rinzafo (primo strato del procedimento d'intonacatura) e secondo strato di intonaco tirato a frattazzo. Tuttavia è consigliabile monitorare la suddetta lesione.

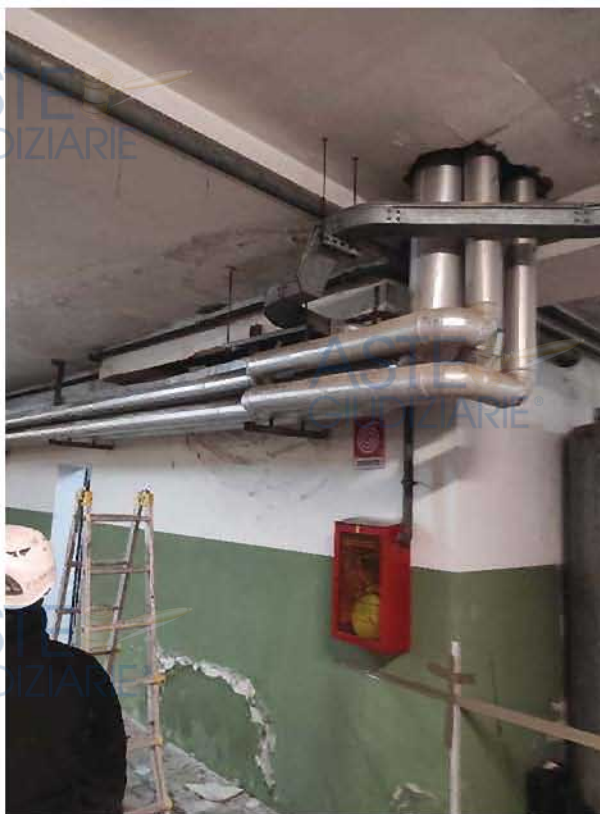
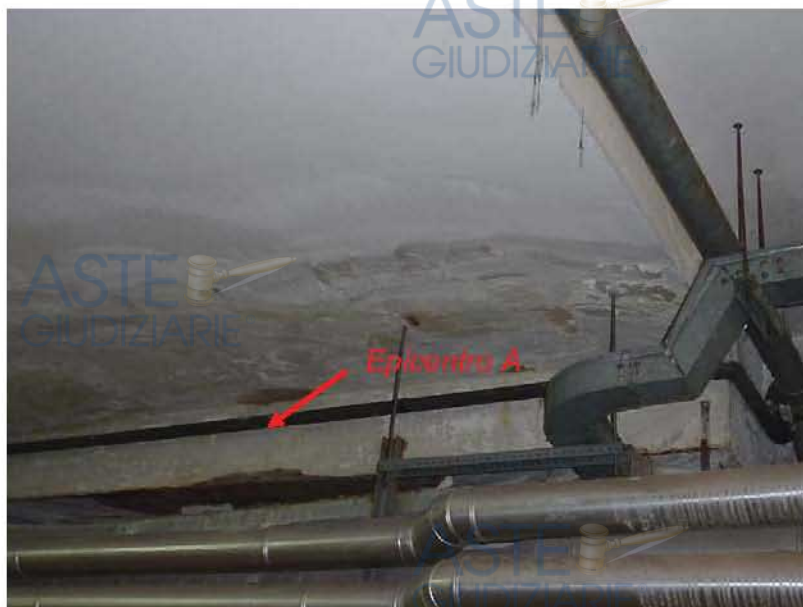
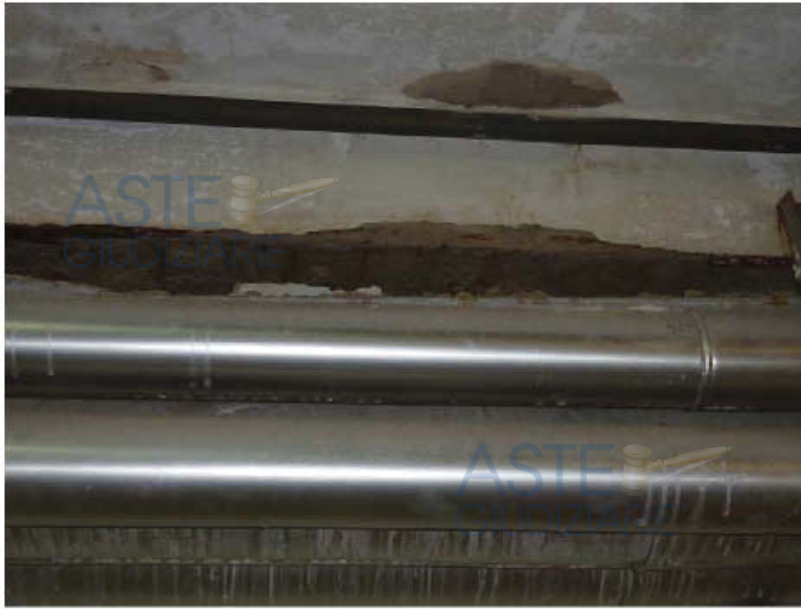
Foto da n.60-61-62 :Infiltrazioni su intradosso del solaio del piano terra e muratura del locale antincendio rinvenienti dal livello superiore (piano terra) in corrispondenza della prima rampa scale esterna (**Epicentro A**)

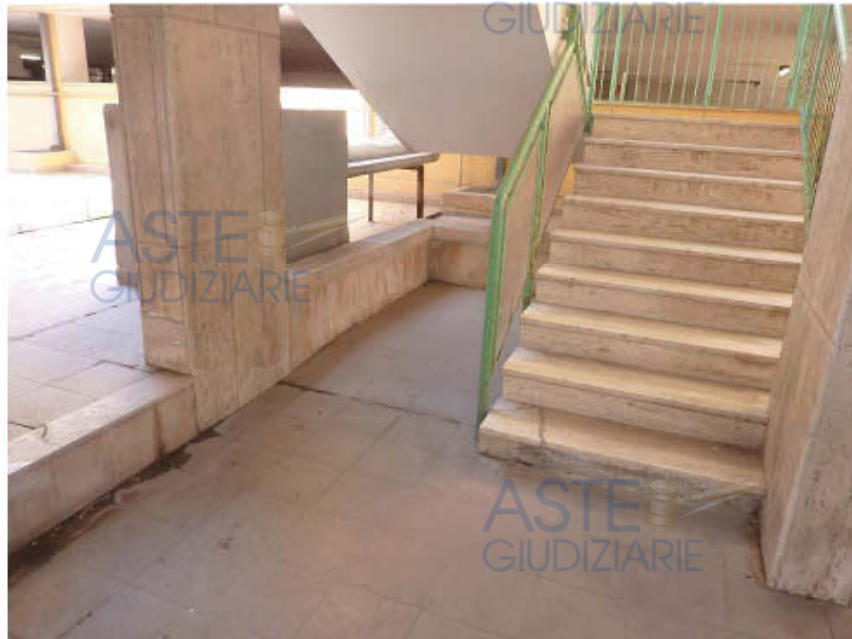
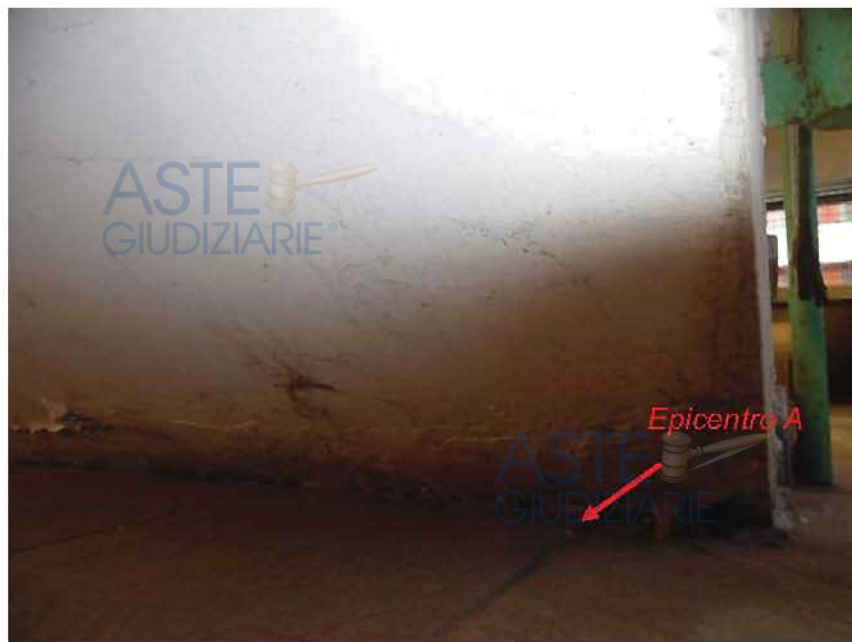
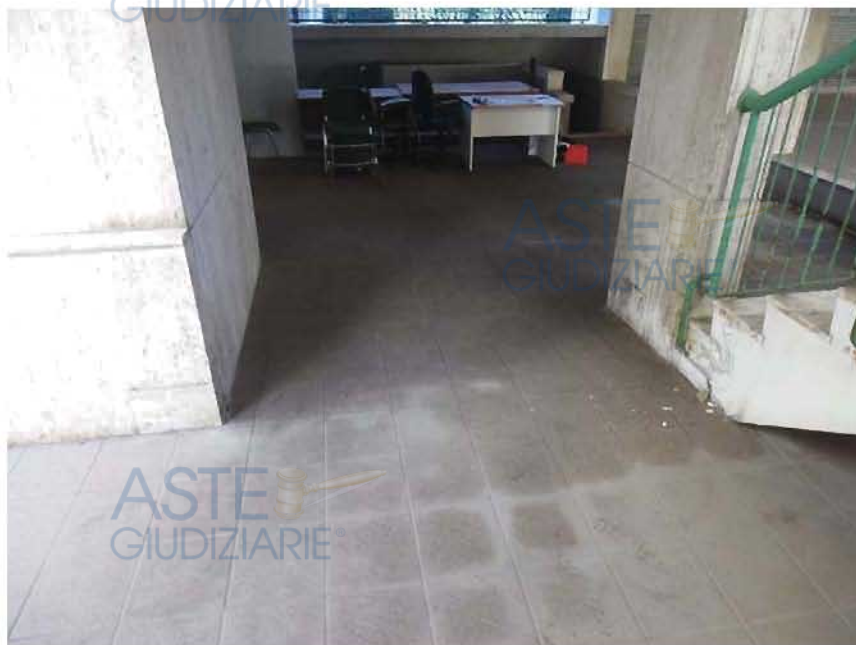
Foto da n.63-64-65: Infiltrazioni avente **epicentro A** in corrispondenza dell'attacco della rampa scale e solaio del piazzale piano terra, favorite dal convogliamento delle acque meteoriche della zona antistante il vano ascensore verso la zona coperta

Le infiltrazioni riscontrate nella *zona 5* e nell'area porticale sono riconducibili ad una realizzazione non a regola d'arte delle pendenze della pavimentazione del cortile, in particolare nell'area porticale antistante l'ascensore dell'ala est del fabbricato. La principale conseguenza di ciò è il convogliamento delle acque meteoriche verso vari punti critici quali i gradini realizzati per vincere i vari salti di quota (infiltrazione con *epicentro A*), e l'intradosso della prima rampa di scale, esterna, che conduce ai piani superiori (infiltrazione con *epicentro B*). Il ristagno generato a seguito dell'impossibilità del deflusso delle acque per le pendenze errate, coadiuvato dall'inefficacia delle fugature e sigillature, porta come conseguenza le cospicue infiltrazioni riscontrate.

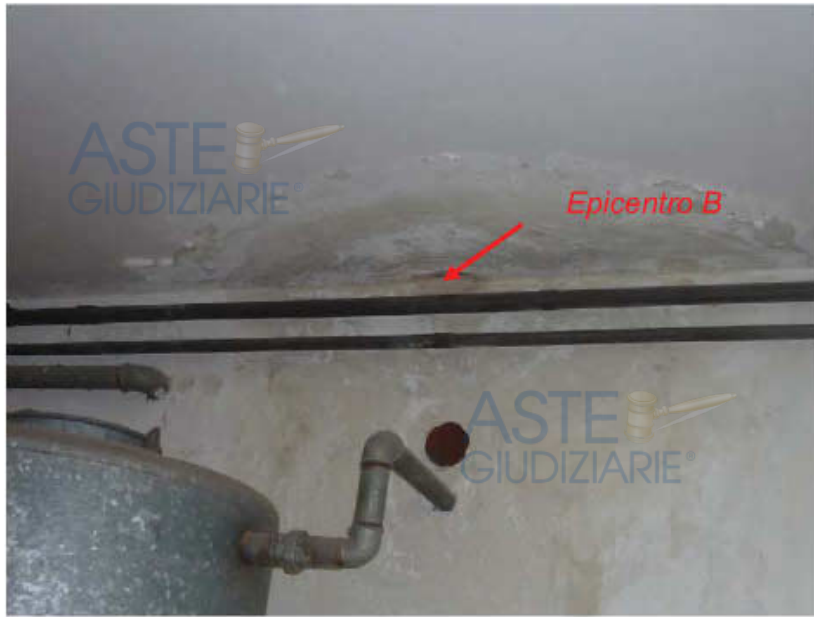
Foto n.66

Foto da n.66: Infiltrazioni su intradosso del solaio del piano terra e muratura del locale antincendio rinvenienti dal livello superiore (piano terra) in corrispondenza, e dei gradini disposti per vincere i salti di quota dell'area porticata (**Epicentro B**) edel cassonetto/cavedio in calcestruzzo in cui sono annegate alcune tubazioni impiantistiche della centrale termica

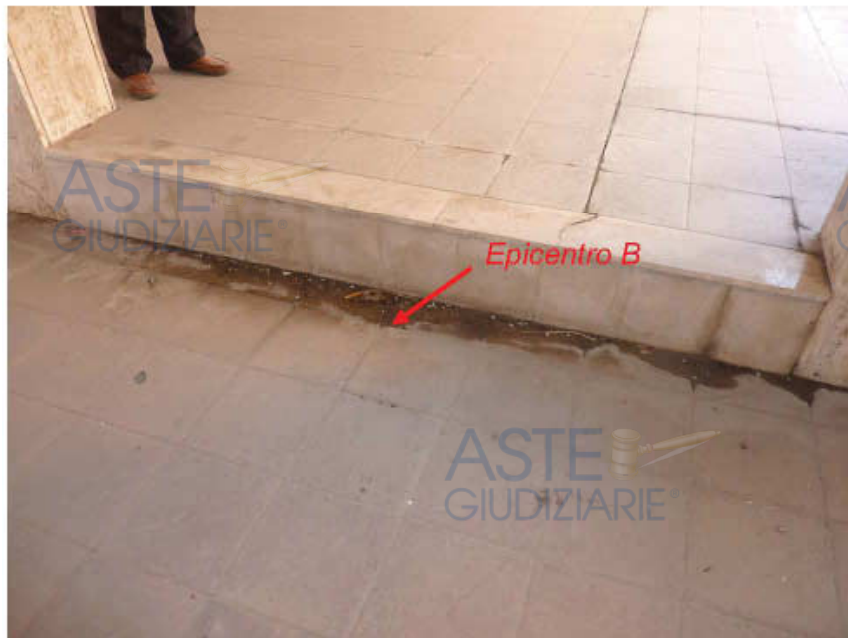
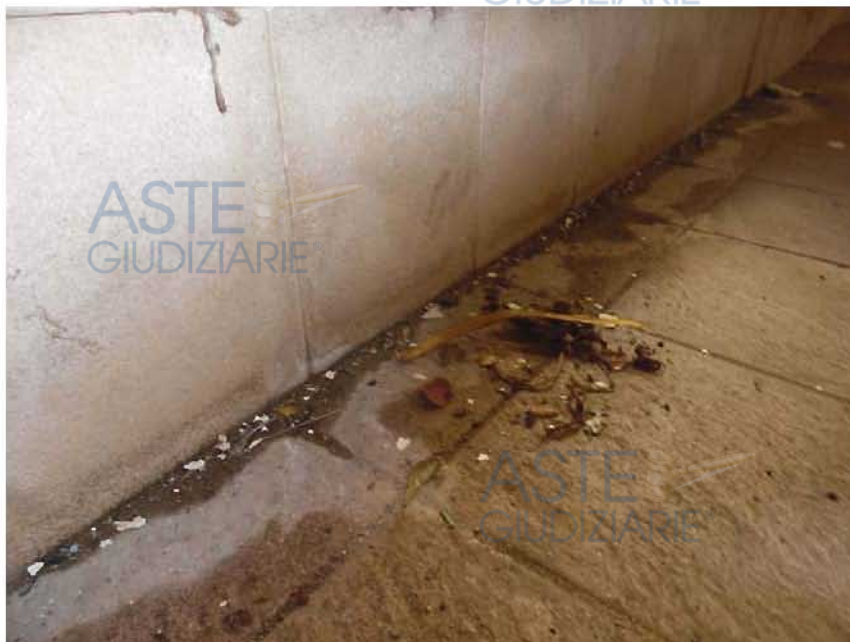
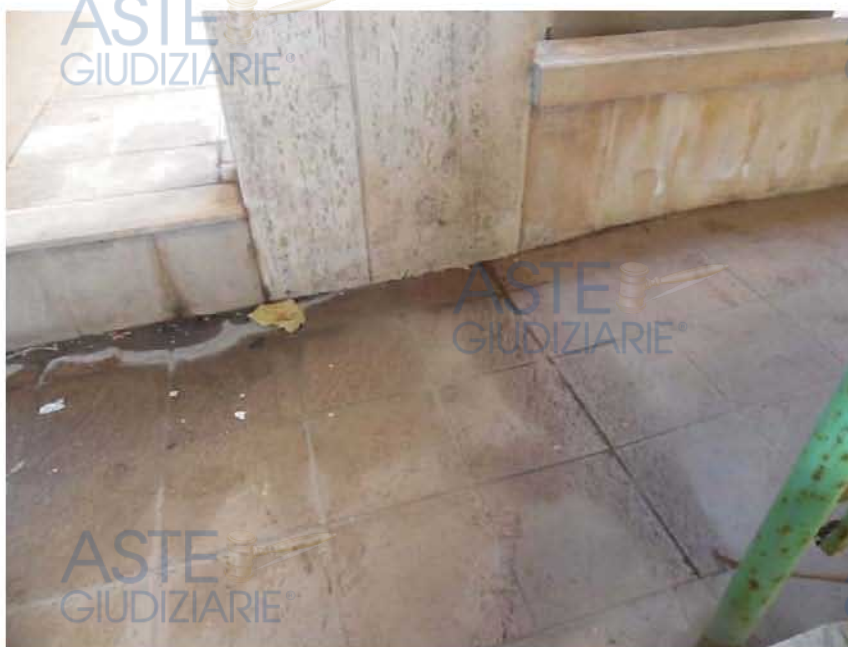
Foto da n.67-68-69: Infiltrazioni avente **epicentro B** in corrispondenza del gradino che offre una barriera al convogliamento “in contropendenza” delle acque meteoriche

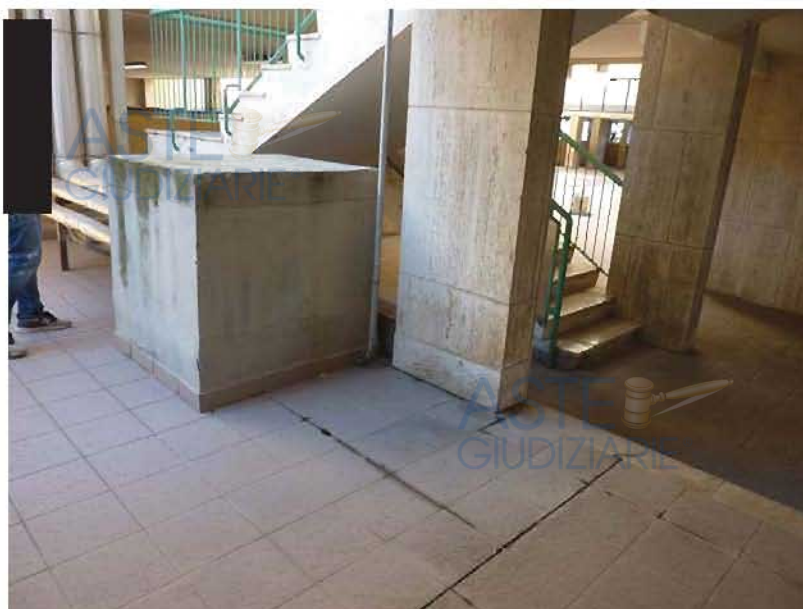
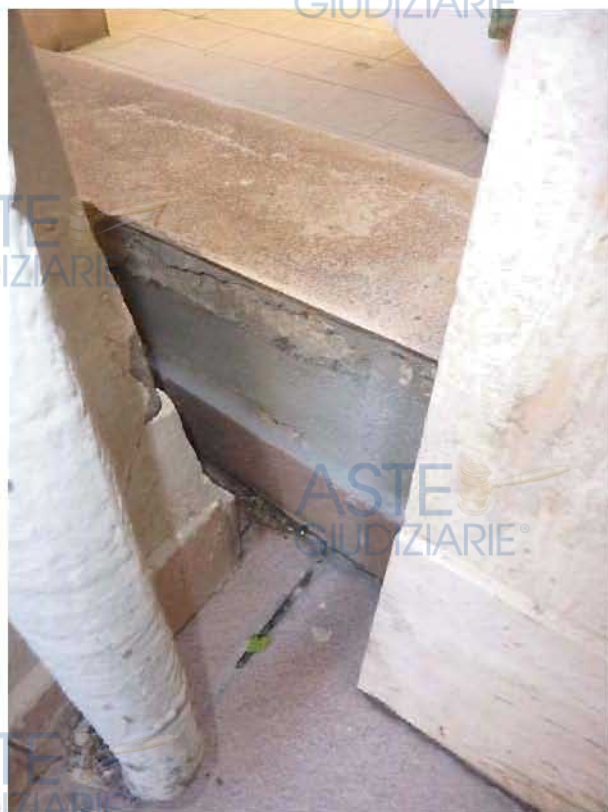
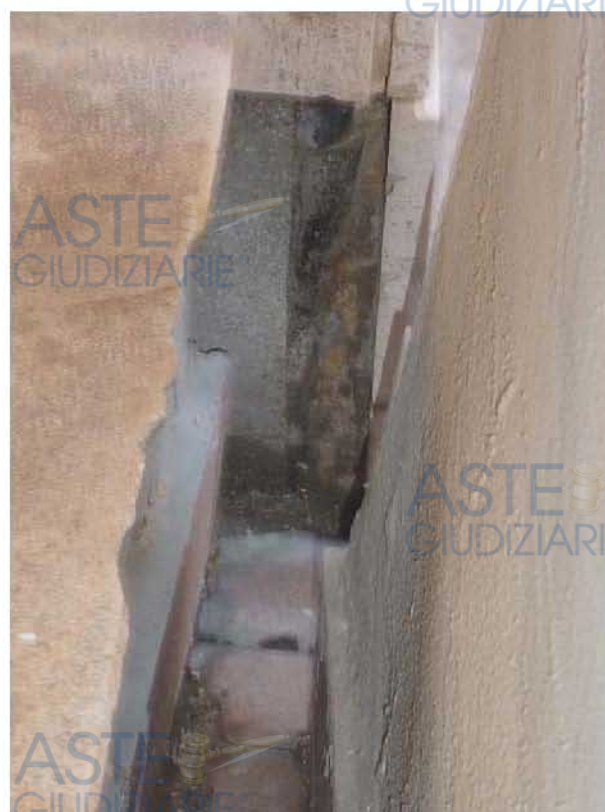
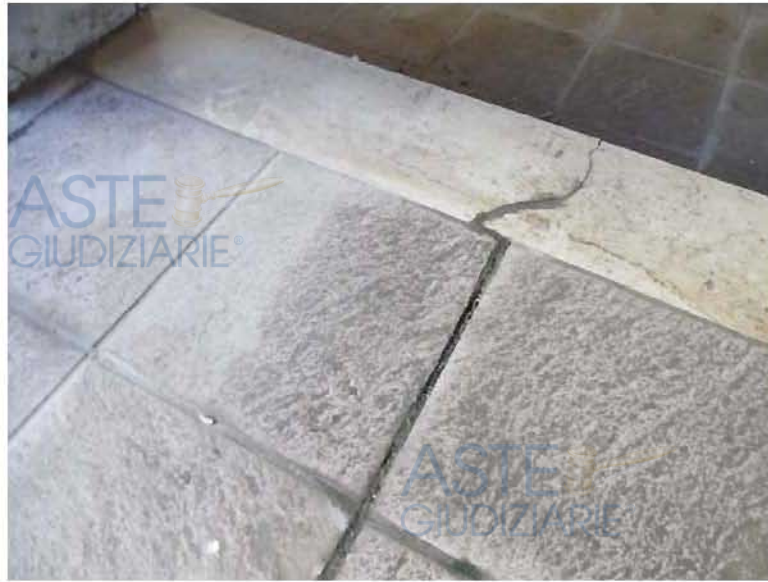
Foto da n.70 a n.73: punti critici dei manufatti ricadenti in zona 5 privi di adeguata sigillatura e protezione al passaggio d'acqua
