TRIBUNALE DI BARI – IV<sup>A</sup> SEZIONE CIVILE - FALLIMENTI

## FALLIMENTO - R.F. 122/2019

Consulenza Tecnica di Ufficio concernente la stima di alcuni immobili  
(

C.T.U. : ing. Pasqualino Di Lalla

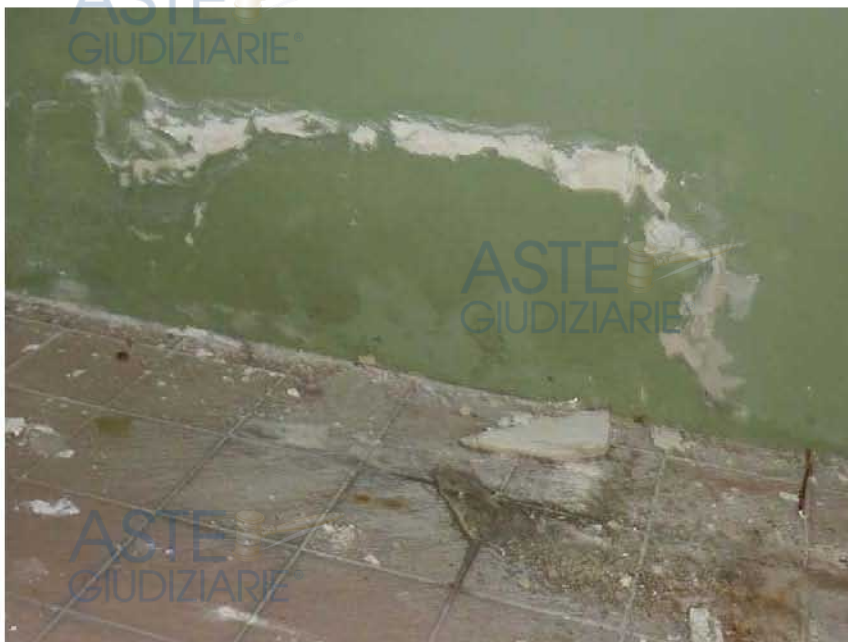
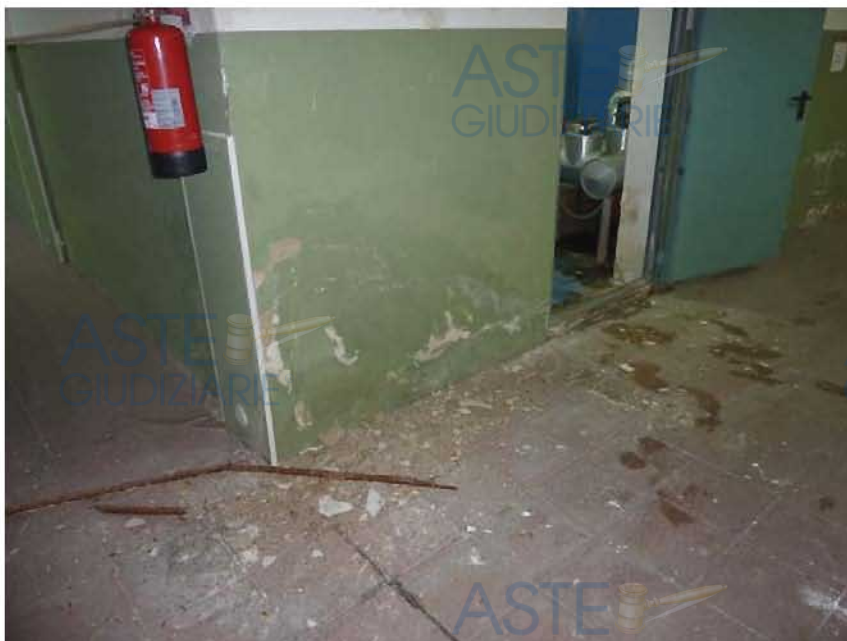
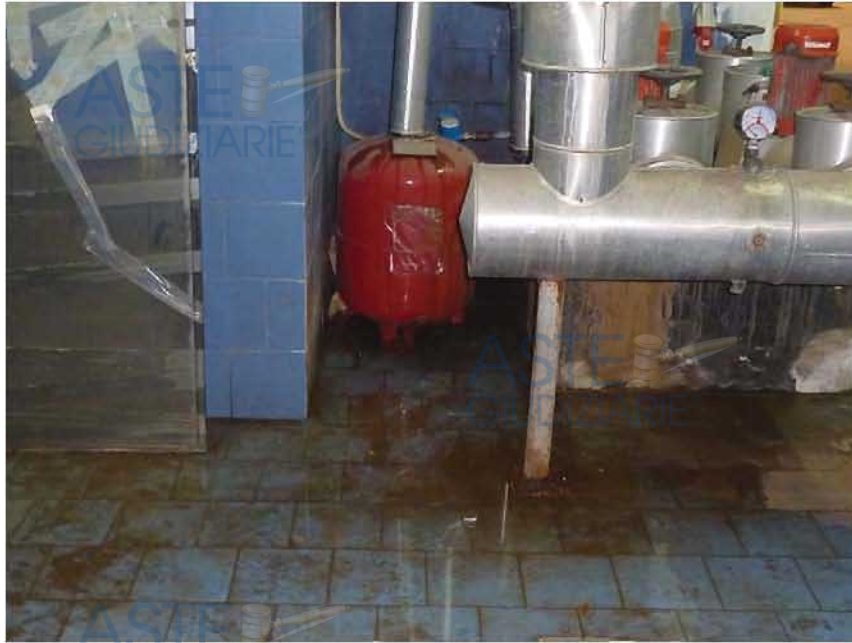
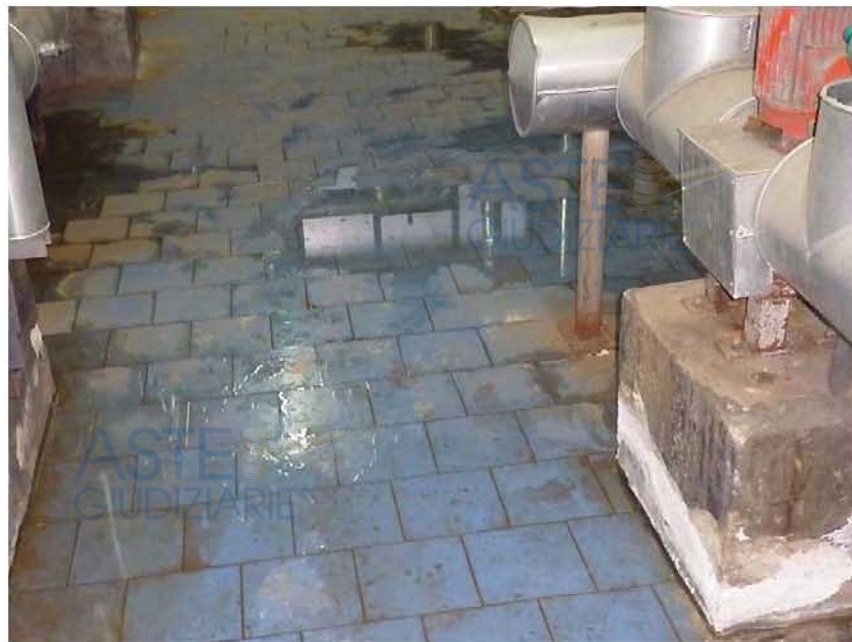
Foto da n.76 a n.79: Infiltrazioni d'acqua dovute ad allagamenti e/o perdite all'interno del locale di riserva antincendio-centrale idrica e dei locali della centrale termica, che sembrerebbe pregresse e precedenti

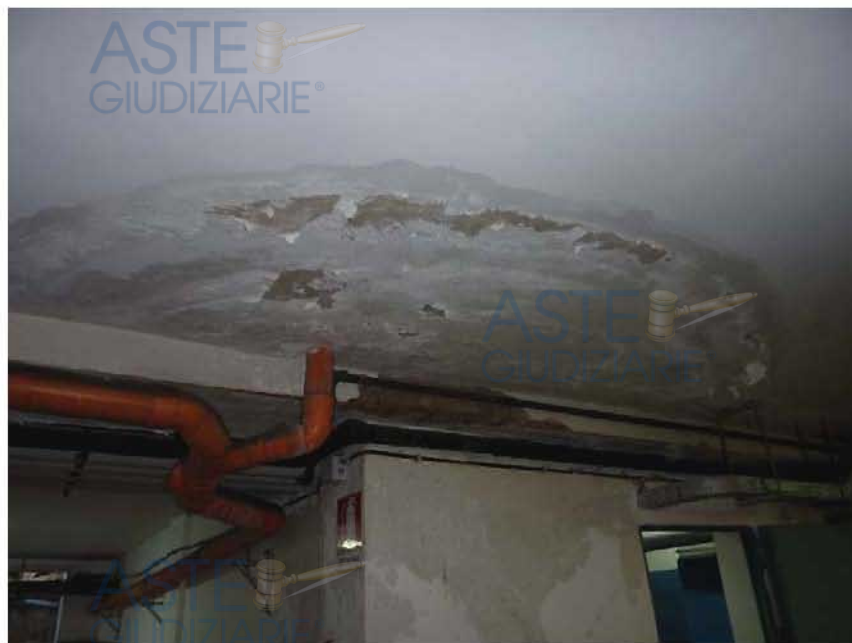
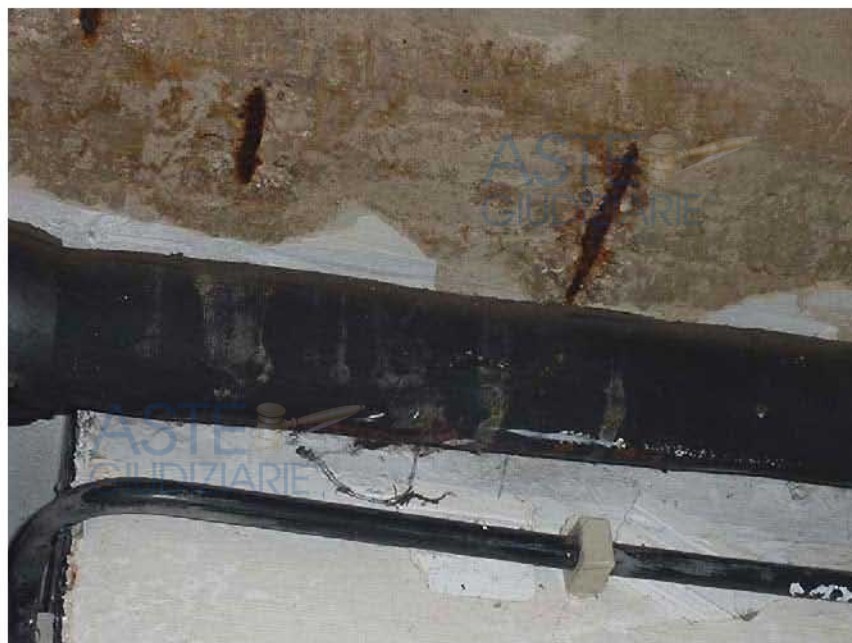
Foto n. 80-81: Infiltrazioni d'acqua riscontrate in corrispondenza della **vasca n.1** di convogliamento del canale pluviale, collocata a quota del piano terra, a servizio del lastrico solare del 4°Piano

I fenomeni infiltrativi individuati nella zona 7 sono attribuibili all'inefficacia e al danneggiamento della *vasca n.1* di convogliamento della discendente pluviale a servizio del lastrico solare del piano quarto. Si individuano i seguenti interventi per la eliminazione degli stessi:

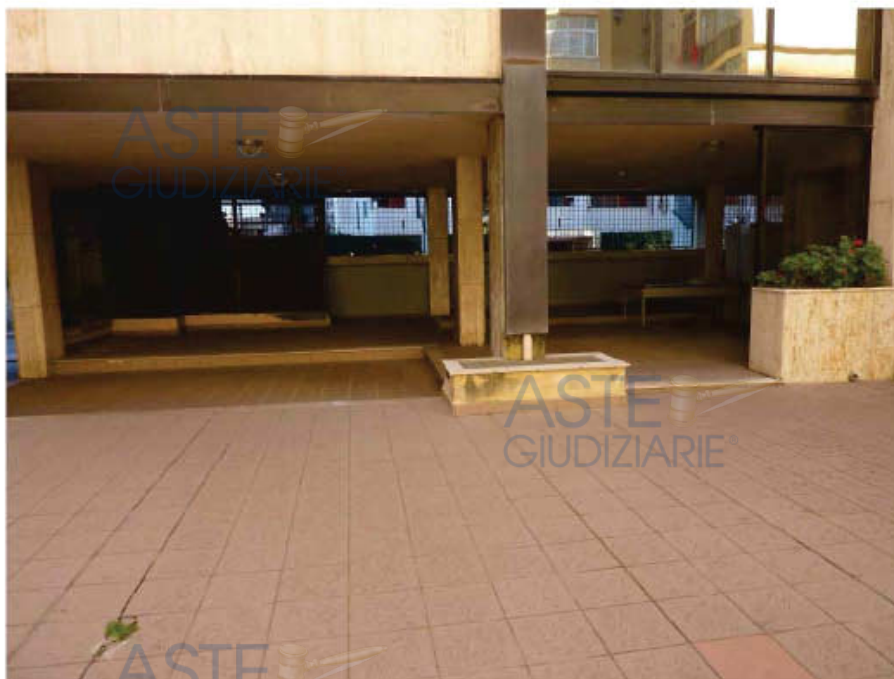
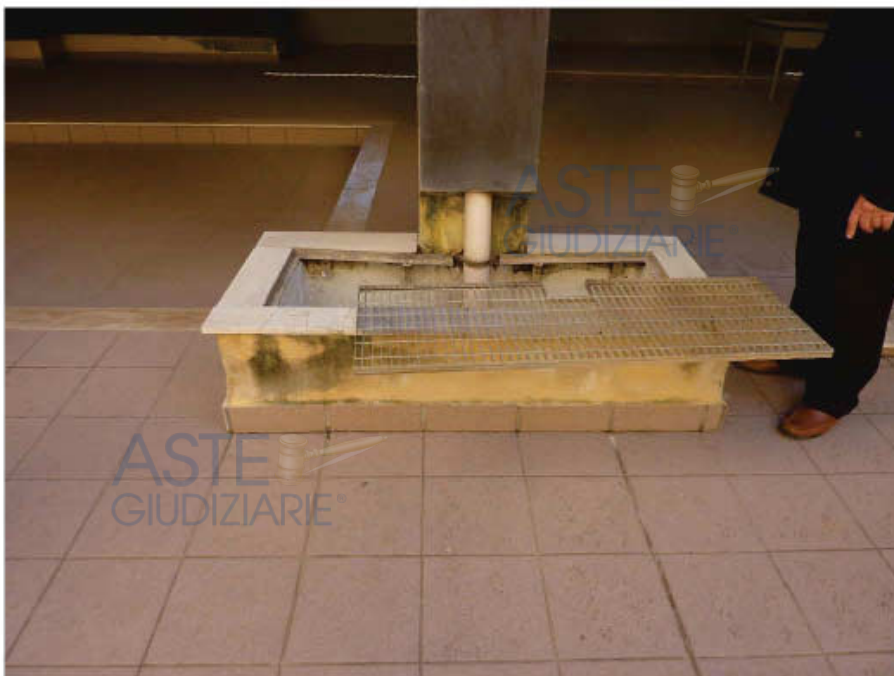
Foto n. 82-83: **vasca n.1** di convogliamento del canale pluviale, collocata a quota del piano terra

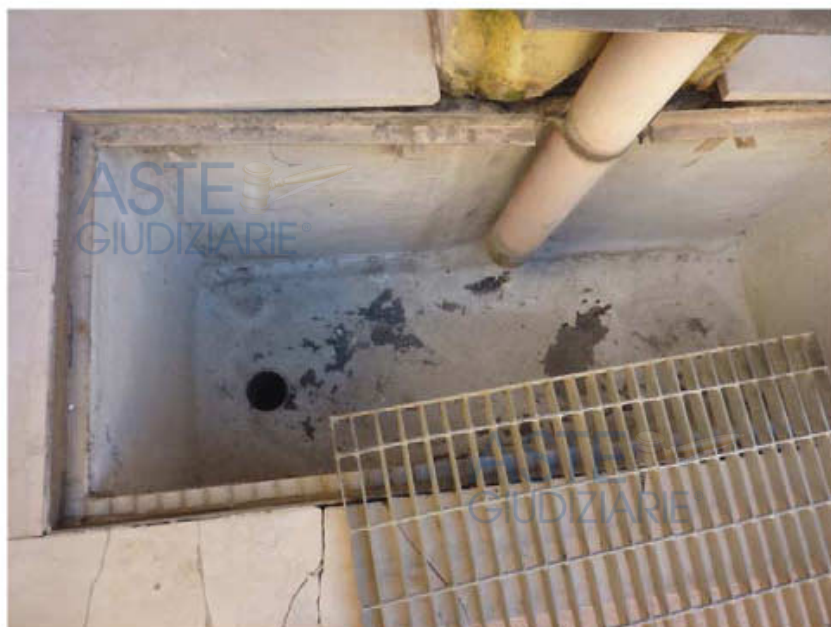
Foto n.84

Foto n. 84: vasca n.1 di convogliamento, strato impermeabilizzante danneggiato e inefficiente per la funzione preposta

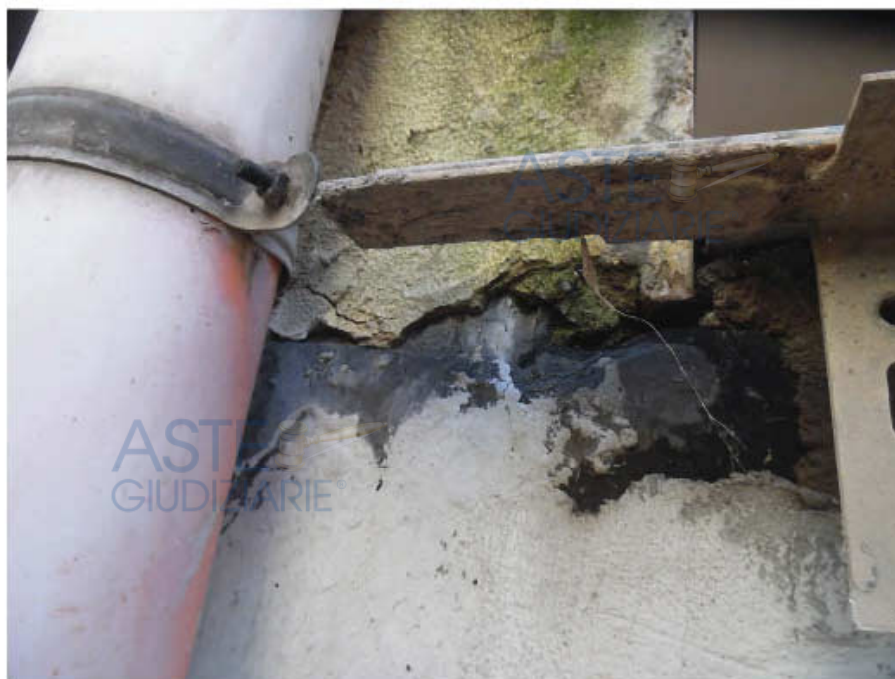
Foto n.85

Foto n.85: vasca n.1 di convogliamento, formazione di muffa e licheni su intonaco ammalo rato a seguito del percolamento delle acque meteoriche all'interno del cassonetto in lamiera presso-piegata

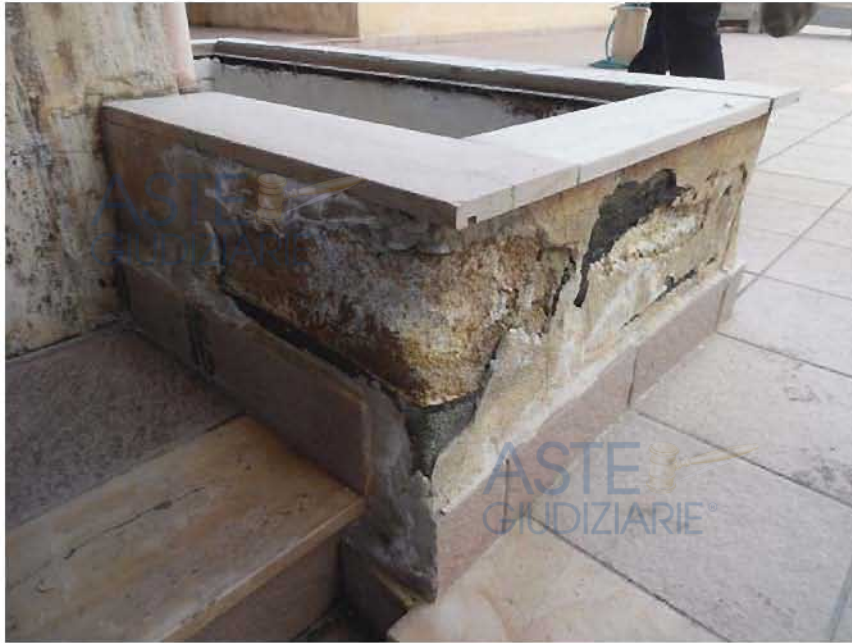
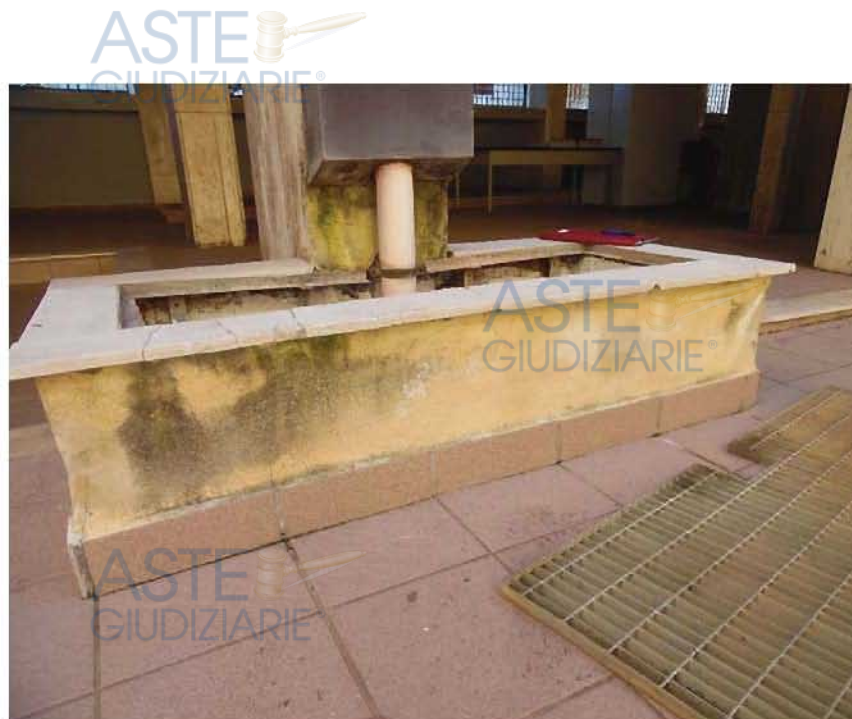
Foto n.89-90: **vasca n.1** - evidente stato di degrado delle copertine di coronamento in pietra naturale lesionate e rotte in svariati punti, ed ammaloramento dello strato di intonaco perimetrale esterno della stessa

- d) sostituzione delle copertine in pietra naturale lesionate e/o rotte poste a coronamento della vasca di raccolta con nuove copertine in pietra naturale comprensive di gocciolatoio;

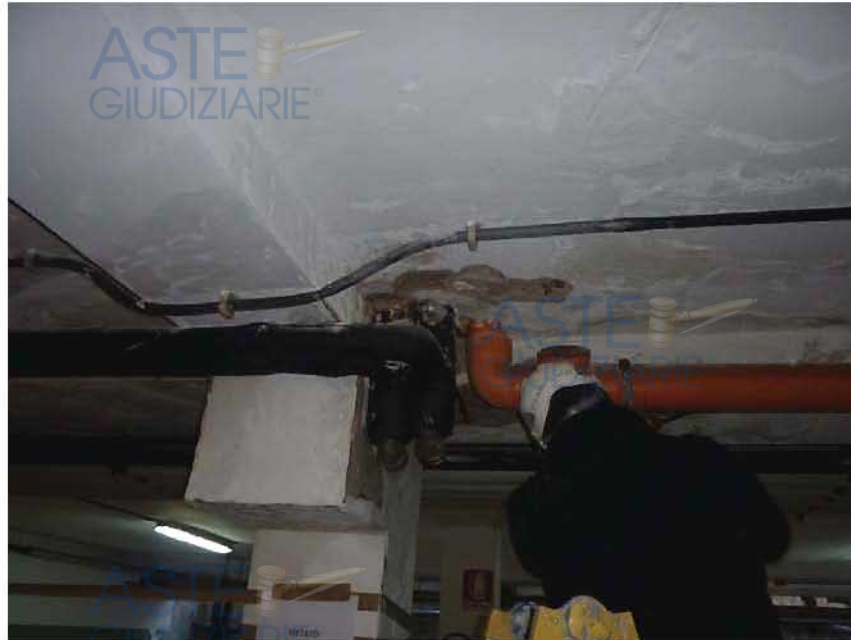
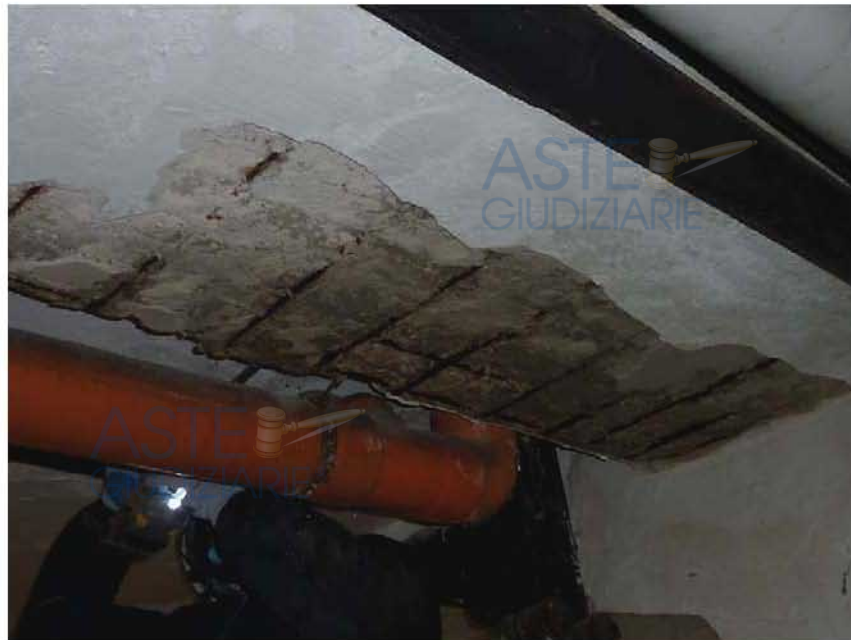
Foto n.91-92: Infiltrazioni d'acqua riscontrate in corrispondenza della **vasca n.2** di convogliamento del canale pluviale, collocata a quota del piano terra, a servizio del lastrico solare del 4°Piano

I fenomeni infiltrativi individuati nella zona 8 sono attribuibili all'inefficacia e al danneggiamento della **vasca n.2** di convogliamento della discendente pluviale a servizio del lastrico solare del piano quarto. Inseguito alle suddette criticità si individuano i seguenti tipi d'intervento per la risoluzione delle stesse:

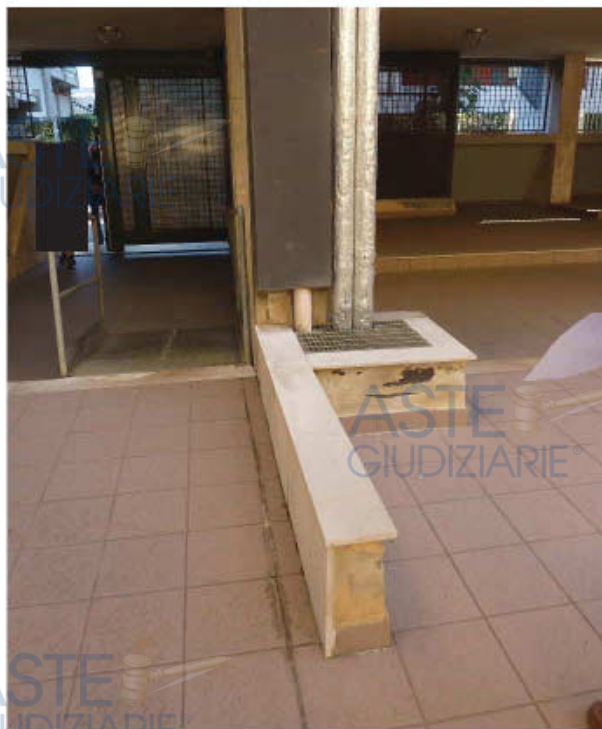
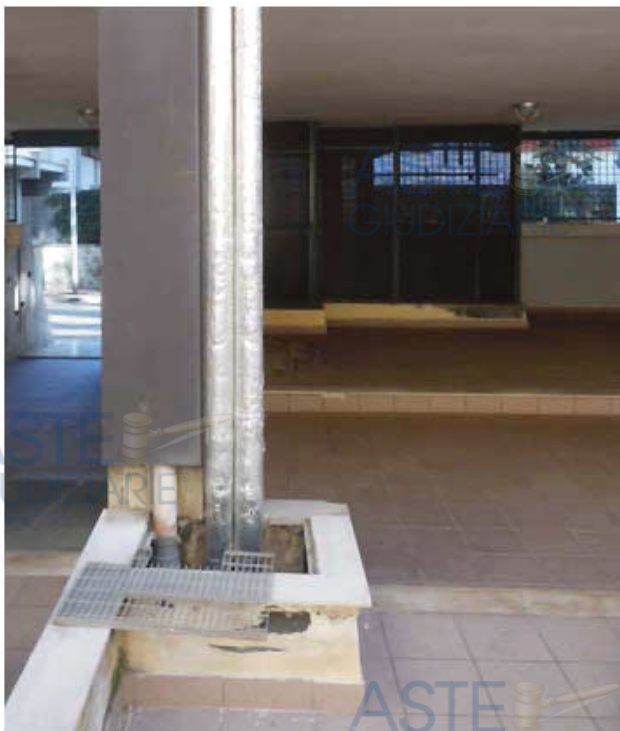
Foto n.93-94: **vasca n.2** di convogliamento del canale pluviale, collocata a quota del piano terra

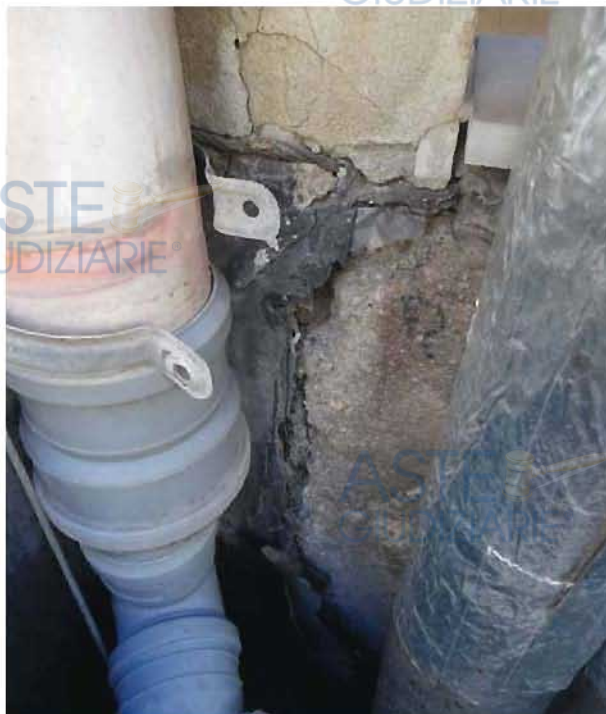
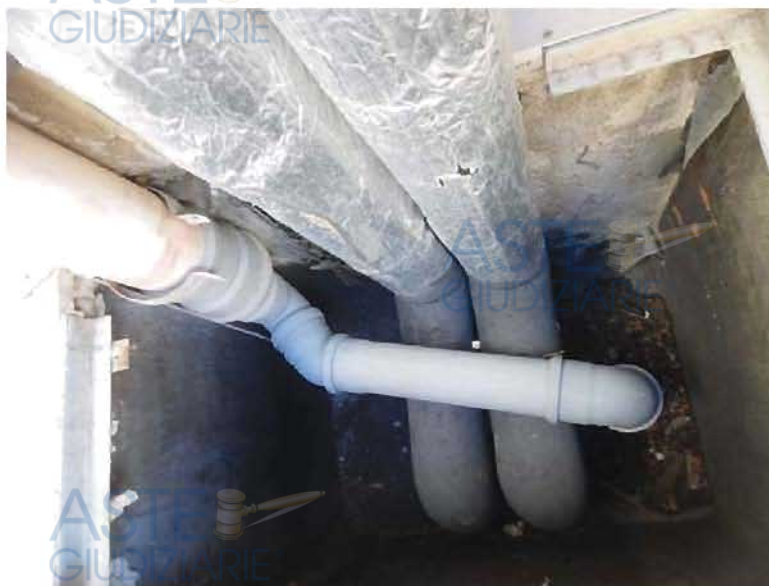
Foto n.95-96: **vasca n.2** di convogliamento strato impermeabilizzante danneggiato e inefficiente per la funzione preposta. Si riscontra altresì una variazione, non eseguita a regola d'arte, del canale di scarico dal suo probabile status originario, attraverso variazione della sezione, probabilmente per aggirare interferenza generata da due condotte del sistema di condizionamento/impianto termico

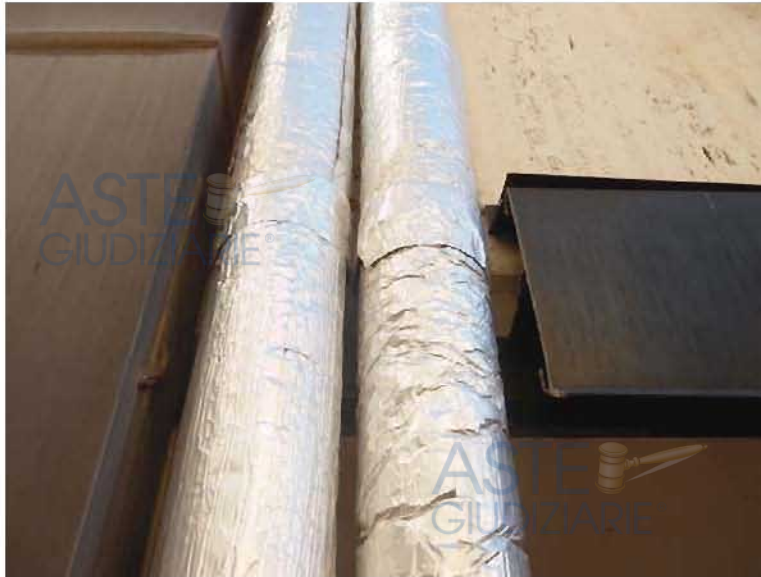
Foto n.97

Foto 97: vasca n.2 Probabile variazione del profilo presso-piegato sub-orizzontale con funzione di scossalina per permettere il passaggio di tubazioni verticali dell'impianto di condizionamento/termico, con conseguente alterazione della funzione di allontanamento delle acque meteoriche e favorendo il percolamento delle stesse attraverso il cassonetto in lamiera a chiusura della condotta pluviale

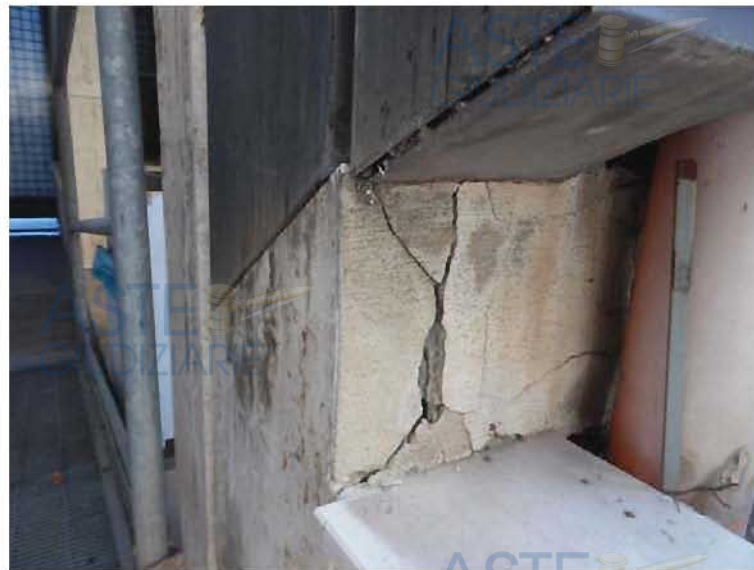
Foto n.98

Foto 98: vasca n.2 evidente stato di degrado dell'intonaco ammalorato a seguito del percolamento delle acque meteoriche all'interno del cassonetto in lamiera presso-piegata

- e) sostituzione delle copertine in pietra naturale lesionate e/o rotte poste a coronamento della vasca di raccolta con nuove copertine in pietra naturale comprensive di gocciolatoio;

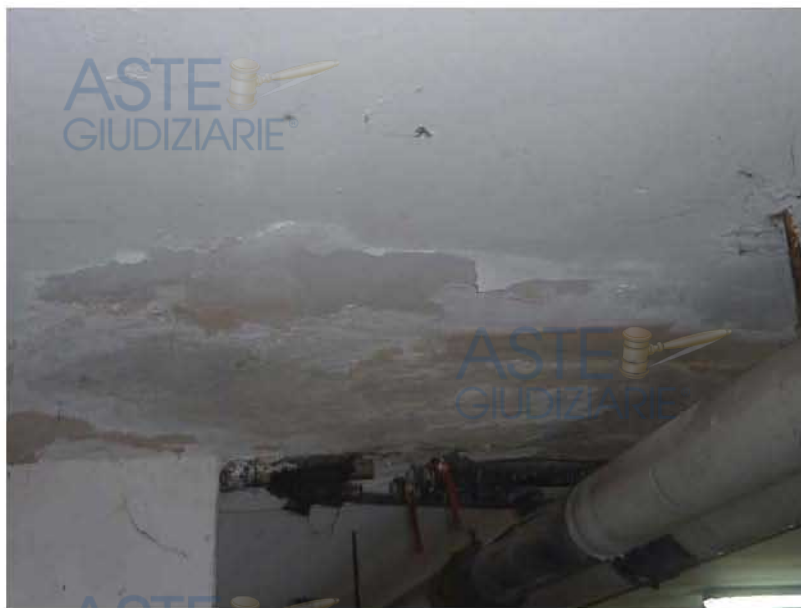
Foto n.99

Foto n. 99: Macchie d'umidità a livello dell'intradosso del solaio del piano terra, il fenomeno sembrerebbe apparentemente pregresso e non più attivo

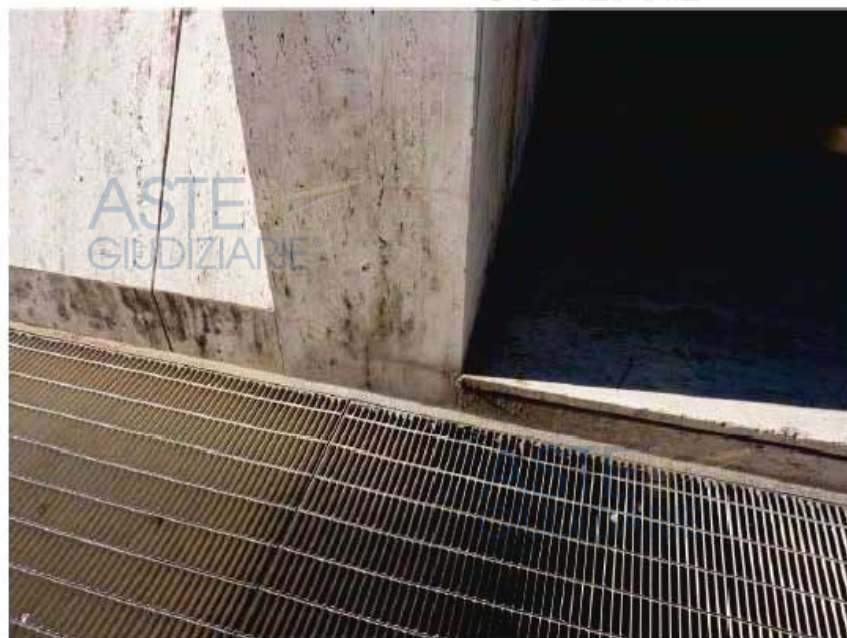
Foto n.100-101: Punti critici di attacco tra il rivestimento verticale e sub-orizzontale in corrispondenza dell'ingresso pedonale su Via Filzi
