TRIBUNALE DI BIELLA  
Sezione Esecuzioni Immobiliari  
Esecuzione Immobiliare R.G.E. n. 50/2022  
Giudice dell'Esecuzione Dott. Emanuele Migliore  
C.T.U. incaricato : Pozzo geom. Varniero

**RELAZIONE GEOLOGICA  
CARATTERIZZAZIONE GEOTECNICA DEI TERRENI**

**VERIFICA DI STABILITÀ DEL VERSANTE**

**TRIBUNALE DI BIELLA  
SEZIONE ESECUZIONI IMMOBILIARI  
ESECUZIONE IMMOBILIARE R.G.E. n. 50/2022  
GIUDICE DELL'ESECUZIONE DOTT. EMANUELE MIGLIORE  
C.T.U. INCARICATO : POZZO GEOM. VARNIERO**

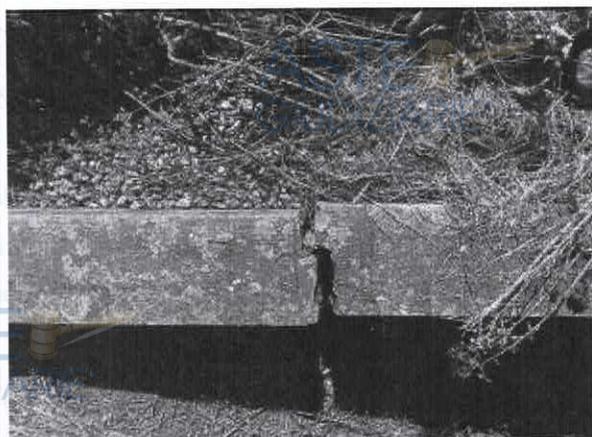
Tali superfici sono delimitate nel loro perimetro esterno da un cordolo in calcestruzzo che presenta numerose fratture legate presumibilmente a cedimenti differenziali per compattazione e lisciviazione dei terreni di riporto.

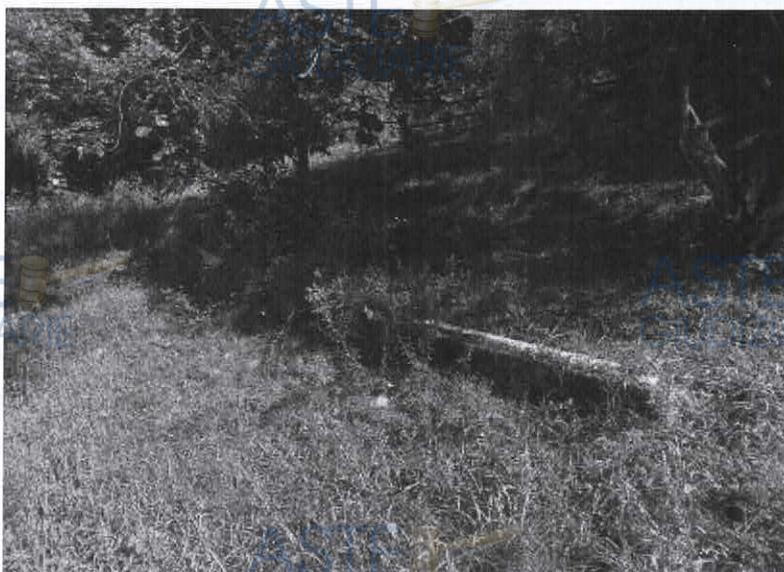
Lungo il versante meridionale si rilevano piccoli impluvi e fossati non protetti o parzialmente regimati da strutture ormai strutturalmente collassate: tale sistema idraulico superficiale risulta potenzialmente dannoso per la stabilità delle coltri superficiali del versante favorendo l'infiltrazione

delle acque e localmente un potenziale *canyoning*.

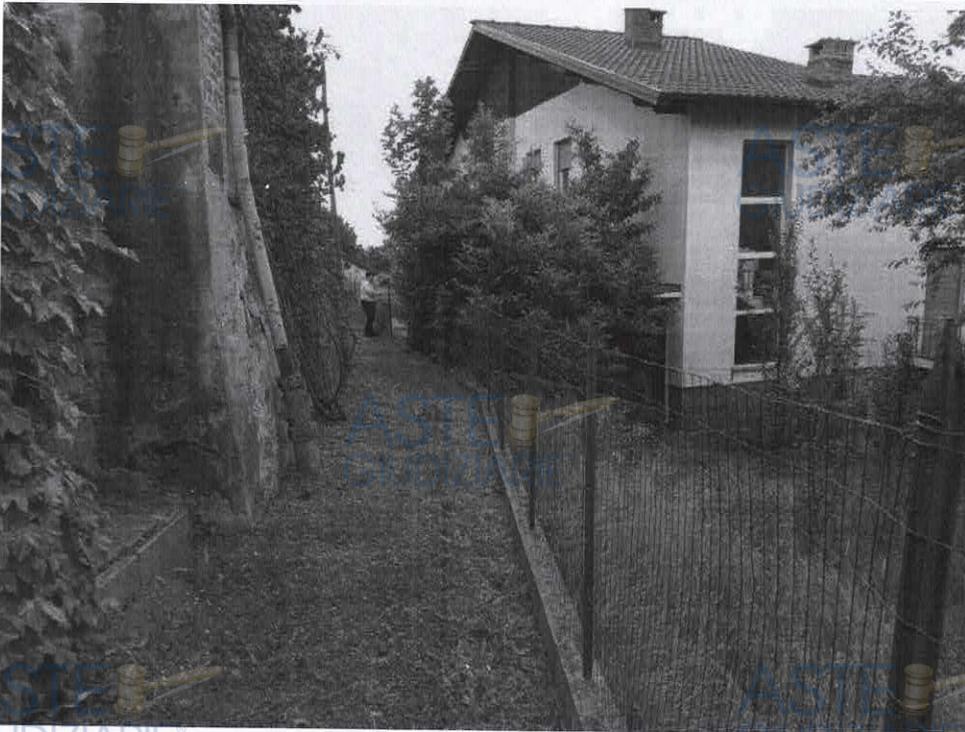
Foto n°4: il vicolo percorso dalla condotta fognaria

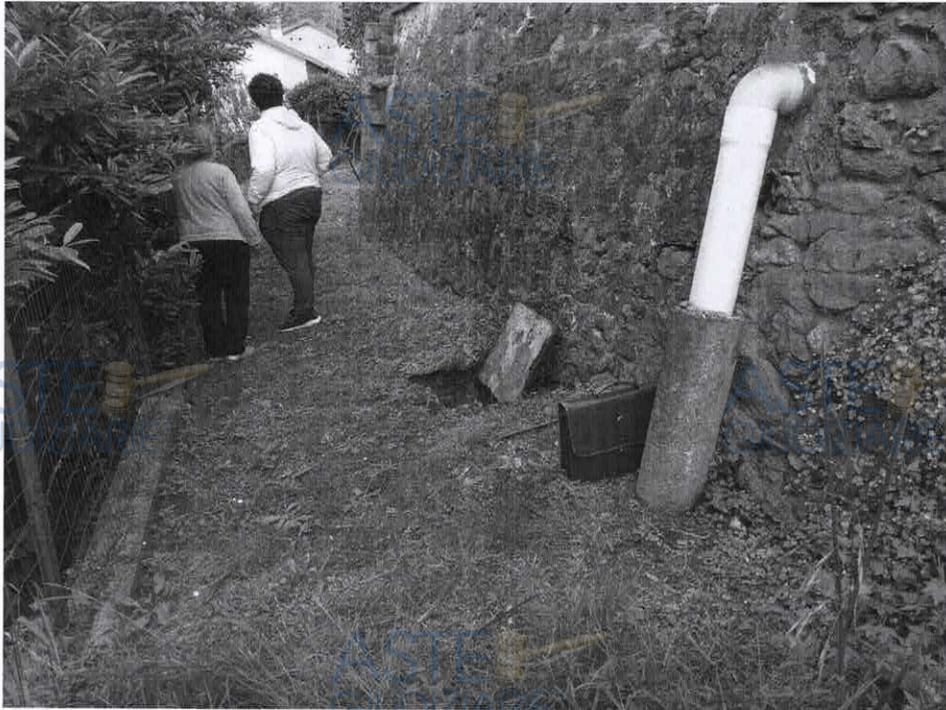
Foto n°5: vicolo con pozzetto fognario

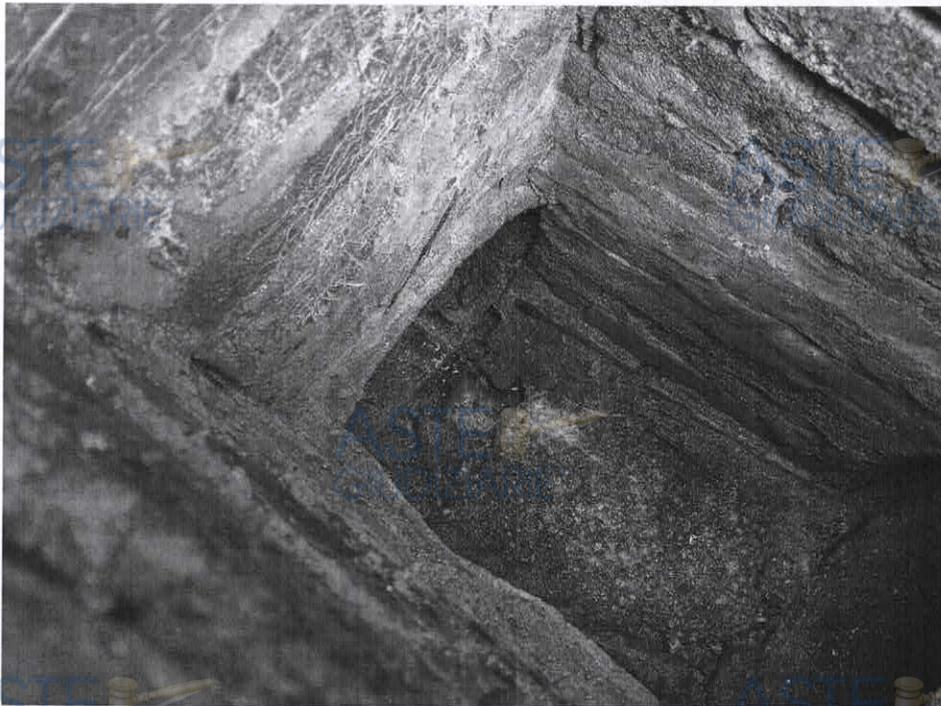
Il collettore fognario allaccia numerose abitazioni di frazione Rubiola ed è di antica costruzione. E' stato possibile sollevare la lastra di copertura di uno dei pozzetti del vicolo pedonale ed osservare che il fondo scorrevole è piuttosto eroso e con ogni probabilità sede di perdite che si infiltrano nel sottosuolo, dando origine a problematiche di natura igienico-sanitaria. Il condotto, oltre che dai reflui fognari, è percorso dagli scarichi di acque meteoriche provenienti da alcuni fabbricati e cortili della frazione e può essere percorso anche dalle acque della roggia molinaria comunale. In occasione di eventi meteorici di rilievo il condotto si è dimostrato di sezione insufficiente a smaltire la portata idraulica e le acque sono fuoriuscite dai pozzetti: ruscellando verso valle hanno interessato l'area pertinenziale dell'abitazione (██████████) scavando buche e solchi, depositando immondizie varie, insudiciando le aree di reflui fognari. Alla precaria situazione della linea fognaria si deve aggiungere che alcuni dei cortili e dei tetti soprastanti il vicolo scaricano le acque direttamente sul sedime del vicolo e non nella fognatura, come sarebbe opportuno. Le acque rilasciate sul vicolo scendono sull'area pertinenziale dell'abitazione, portando altre erosioni, ristagni d'acqua e comparsa di umidità e muffe sui manufatti. Segni dell'azione dannosa delle acque sono rilevabili presso il pozzetto interrato ad Ovest dell'edificio, intorno al quale il terreno è stato eroso ed abbassato di circa 25-30 cm, e presso la cordolatura cementizia del cortile Sud, dove il manufatto risulta fratturato e disarticolato.

Foto n°6: pozzetto fognario, fondo scorrevole eroso

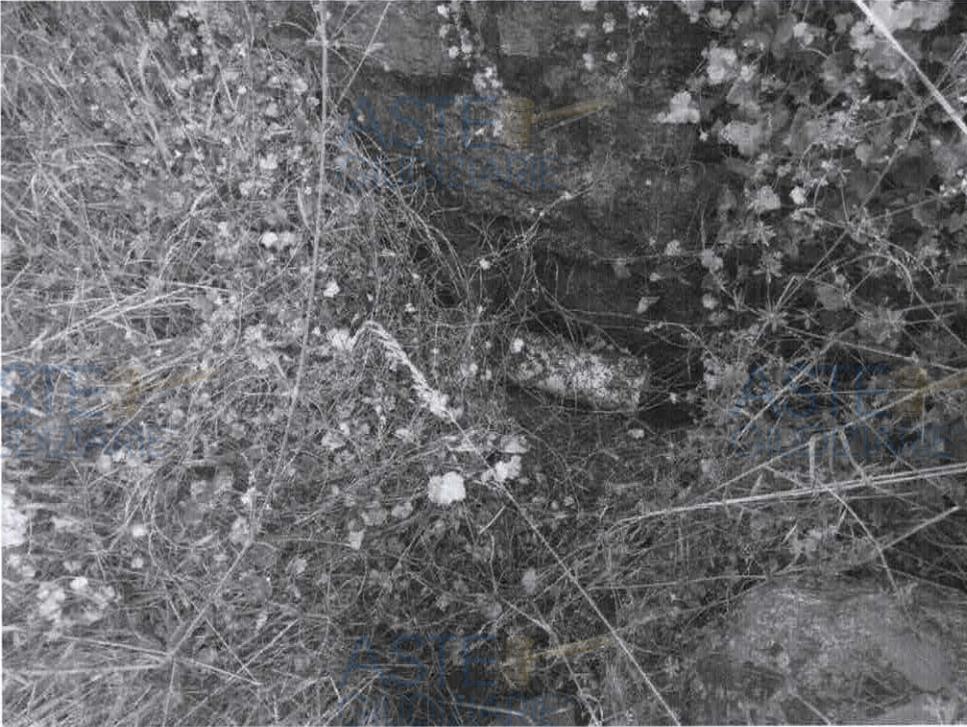
Foto n°7: tubo pluviale che scarica sul sedime del vicolo

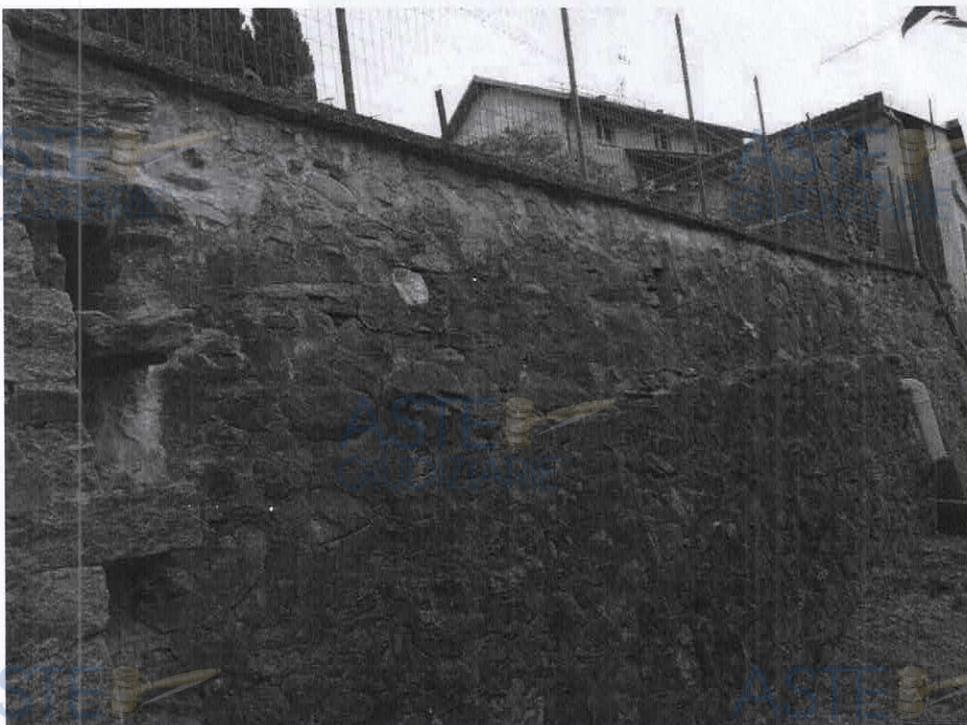
Foto n°8: doccioni e finestre nel muro che scaricano sul sedime del vicolo

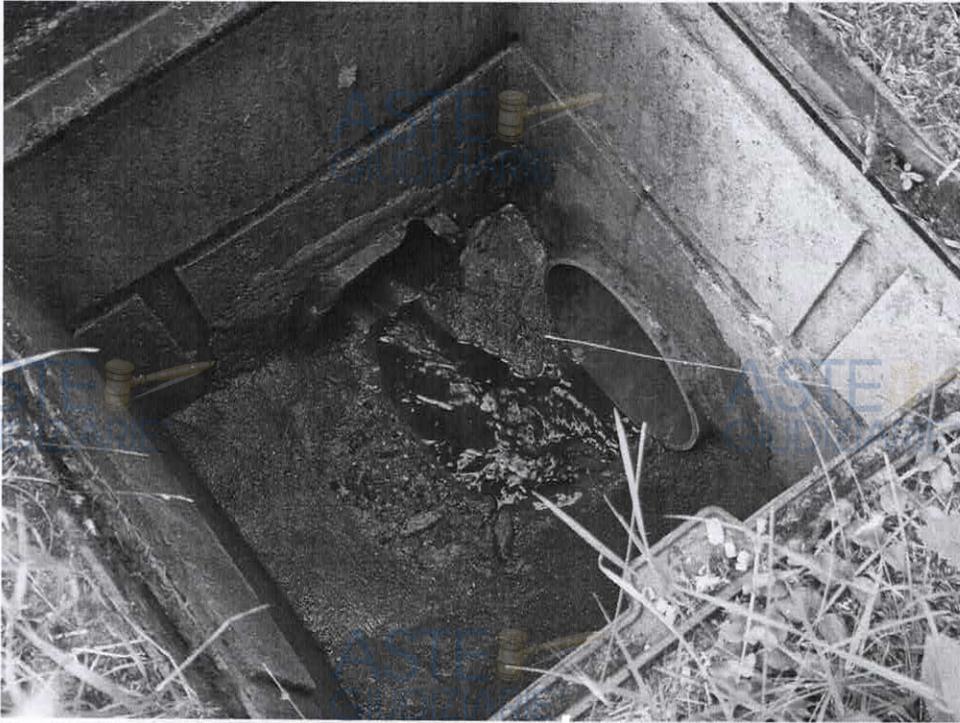
Foto n°9: primo pozzetto fognario sulla proprietà

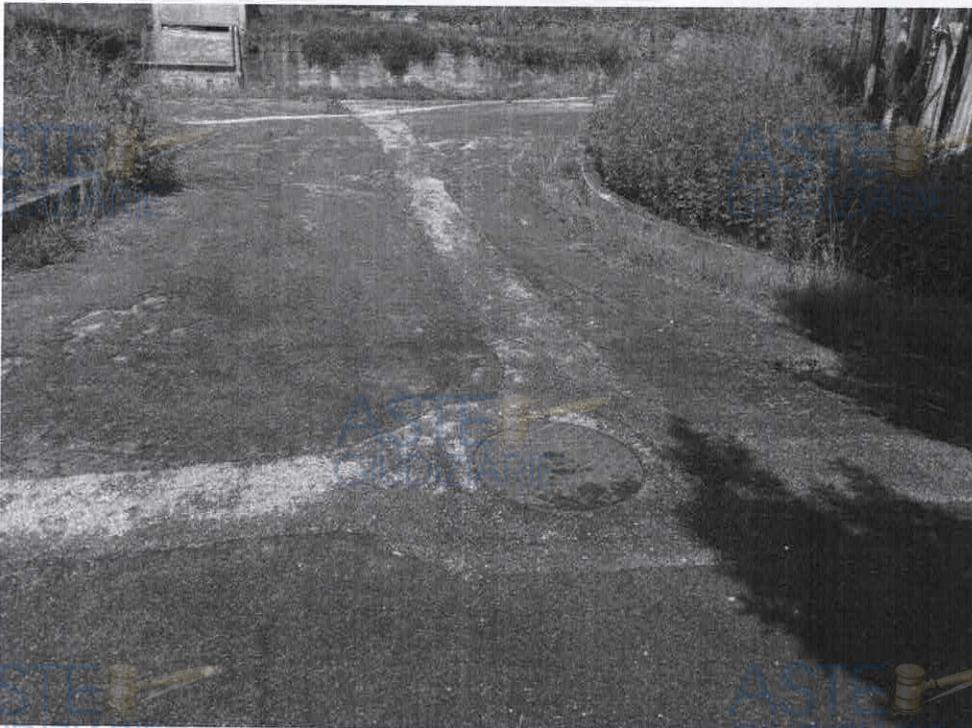
Foto n°10: tracciato della fognatura sulla proprietà

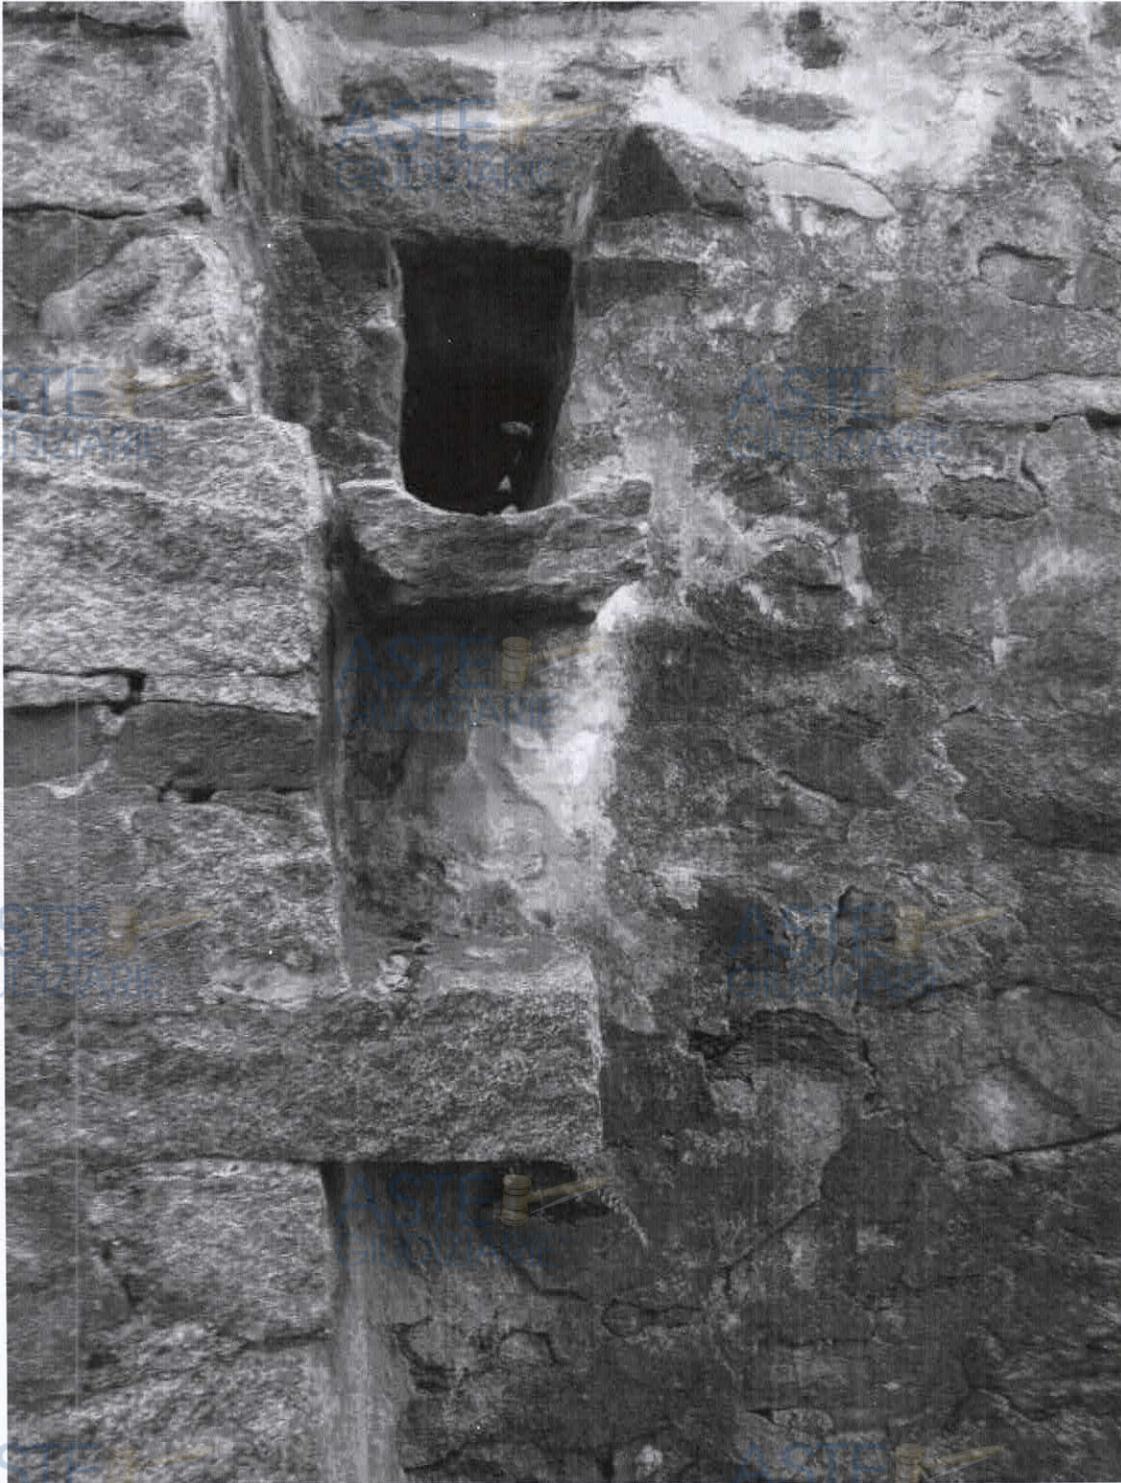
Foto n°11: particolare doccia di scarico sul vicolo

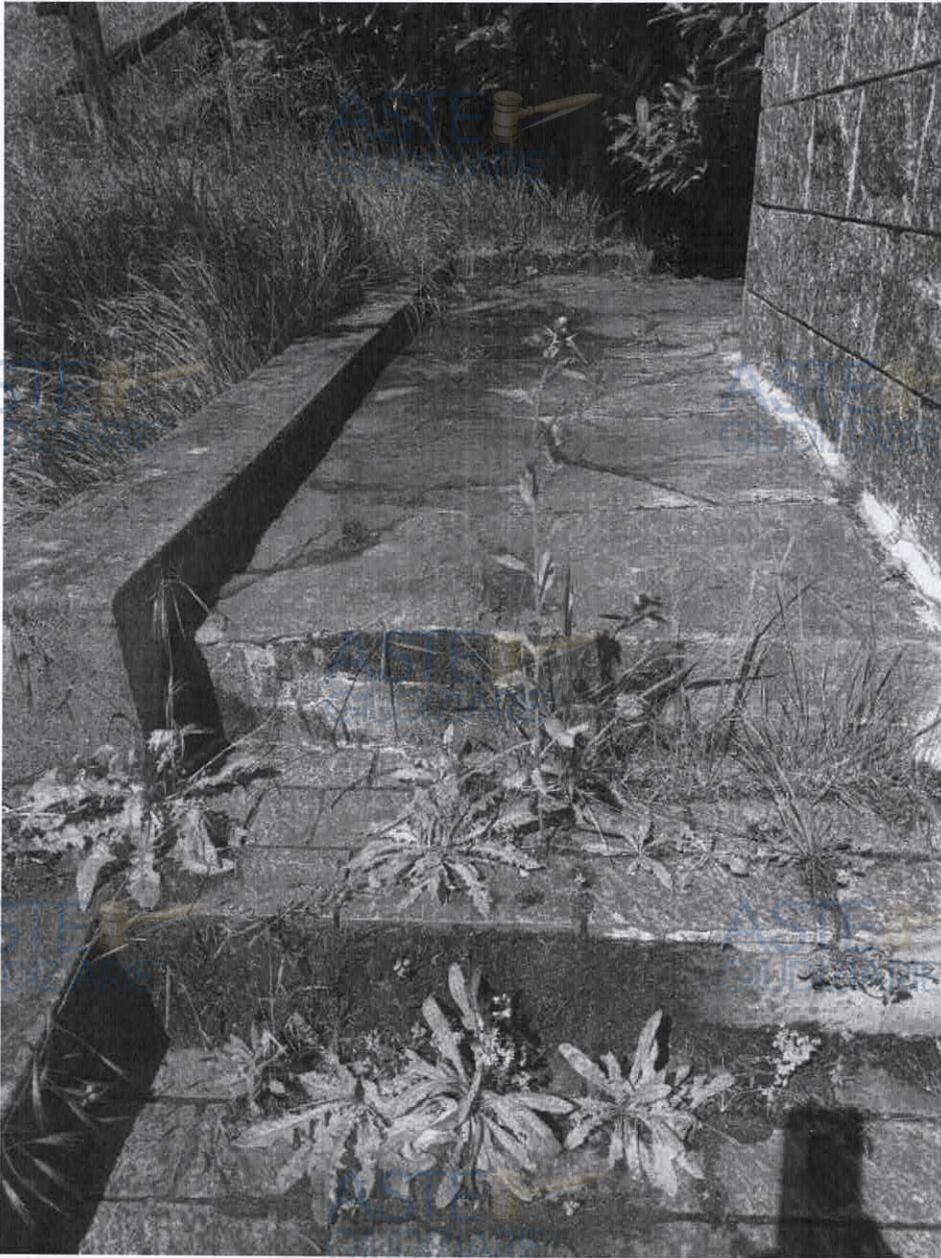
Foto n°12: ristagni d'acqua piovana e muffe presso il lastricato perimetrale dell'edificio

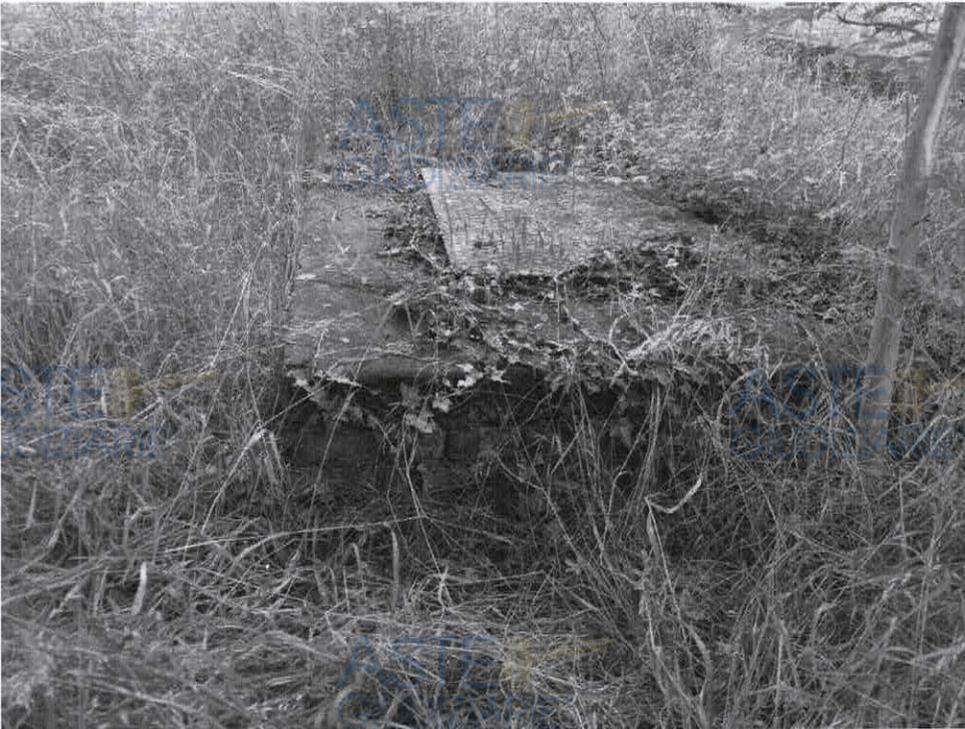
Foto n°13: erosione del terreno intorno al pozzetto Ovest

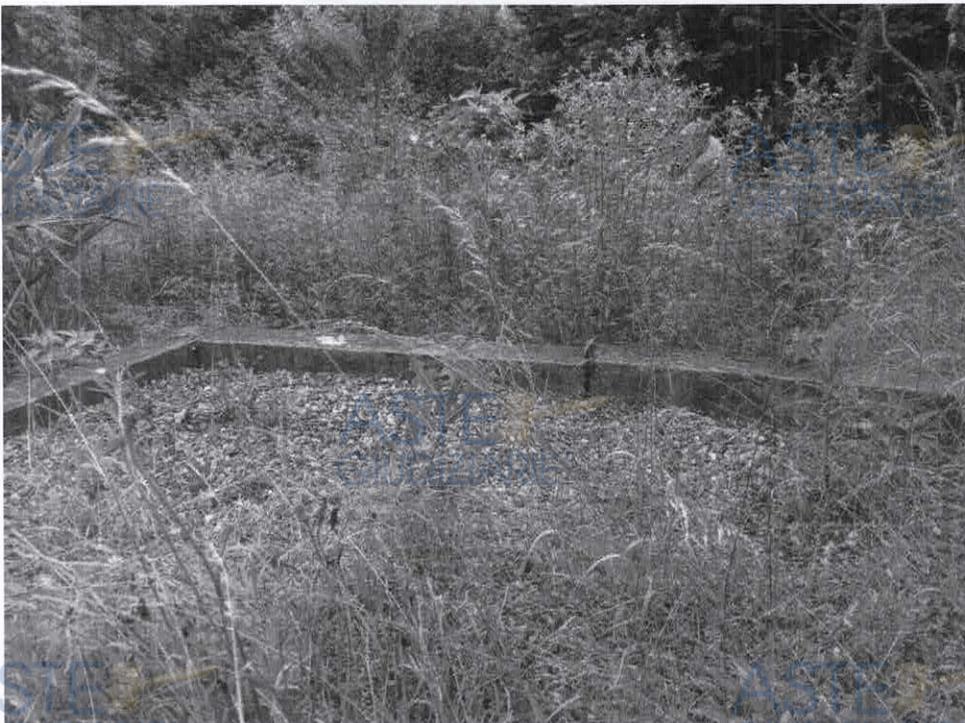
Foto n°14: cordolatura del cortile Sud fratturata e disarticolata

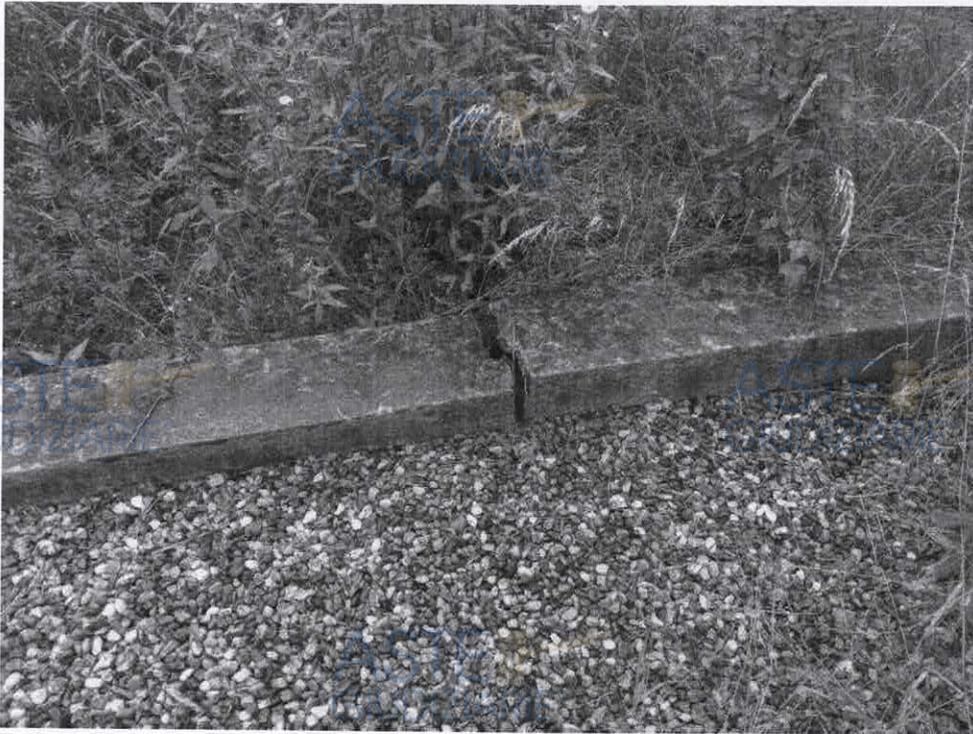
Foto n°15: dettaglio frattura cordolatura della foto precedente

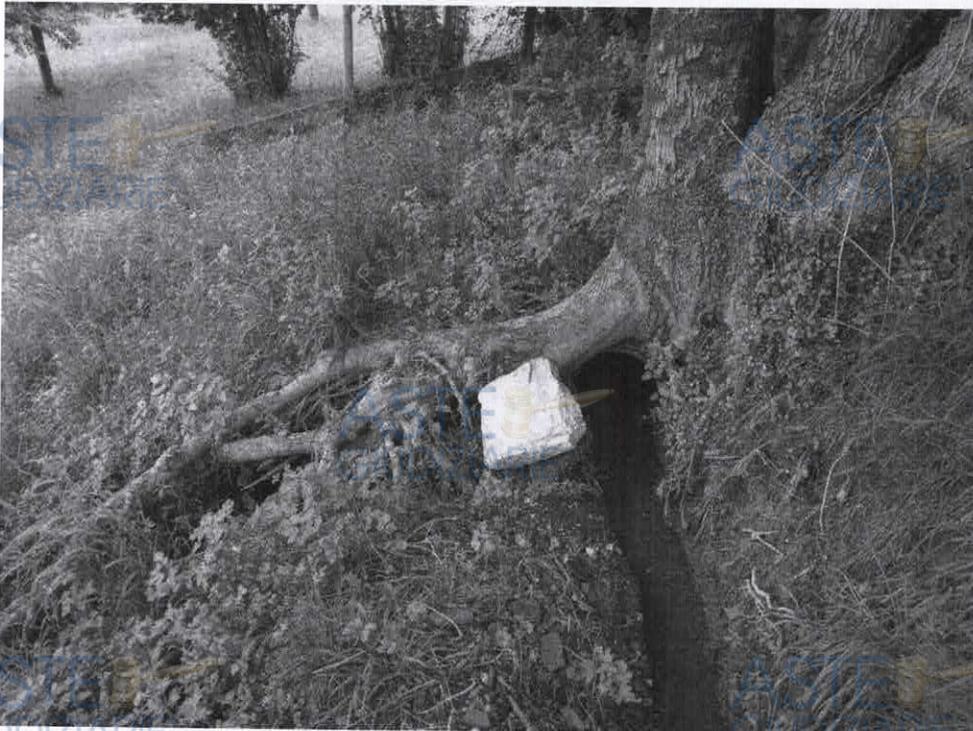
Foto n°16: punto di venuta a giorno della condotta fognaria, presso il vertice SO dell'area pertinenziale

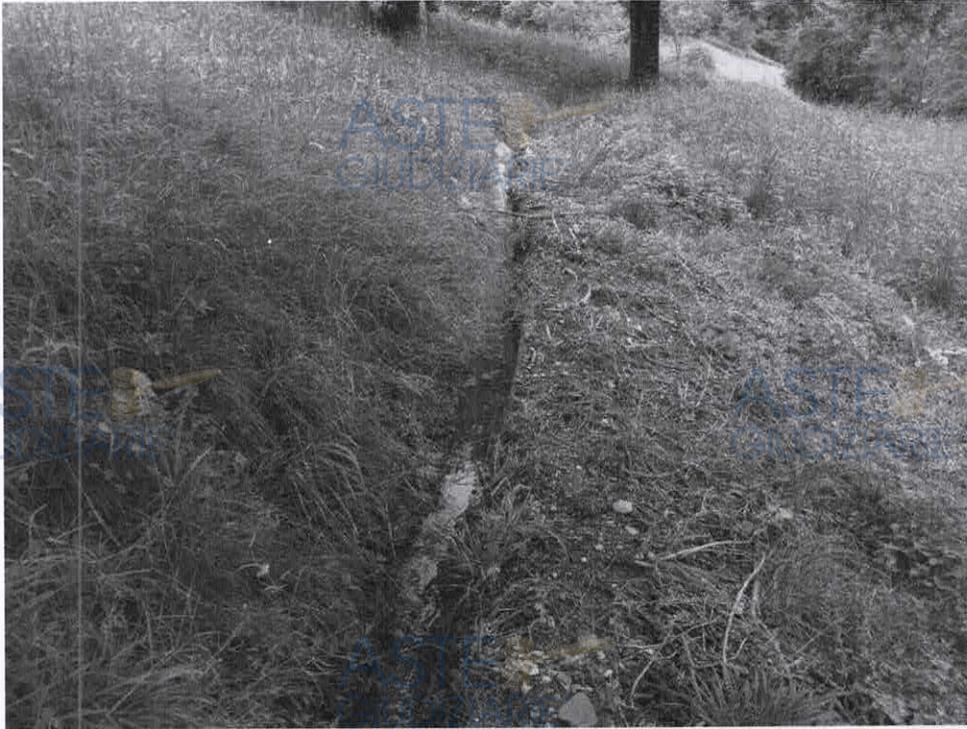
Foto n°17: cunetta in terra percorsa dai reflui fognari

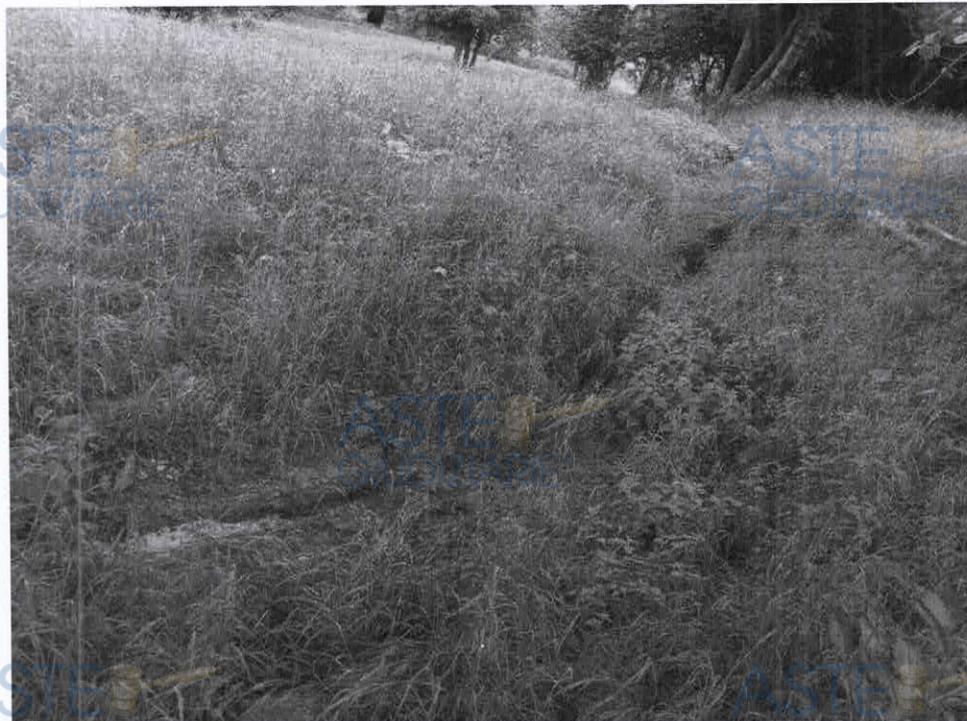
Foto n°18: reflui fognari che percorrono il versante prativo

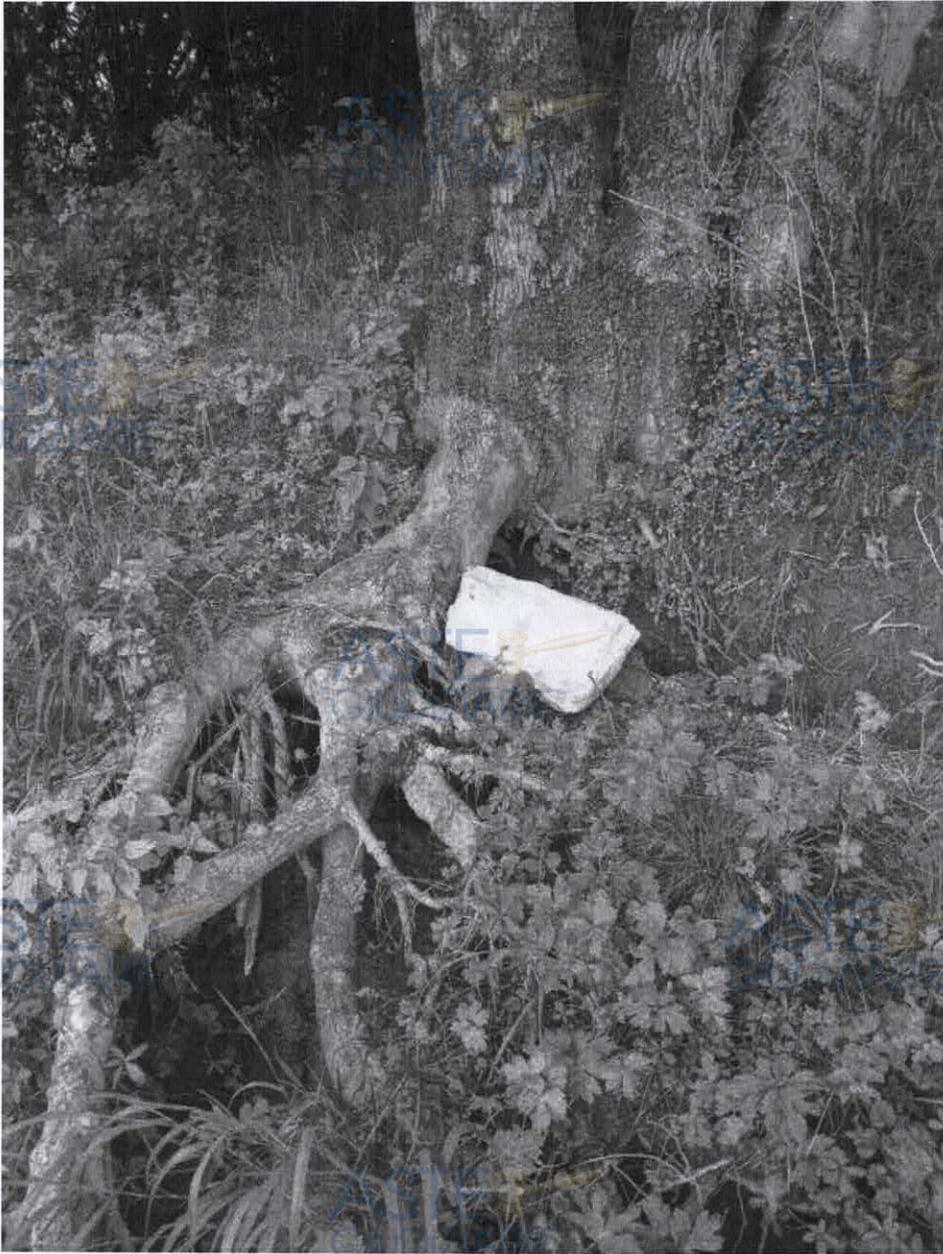
Foto n°19: erosioni localizzate a valle del punto di sbocco della tubazione fognaria

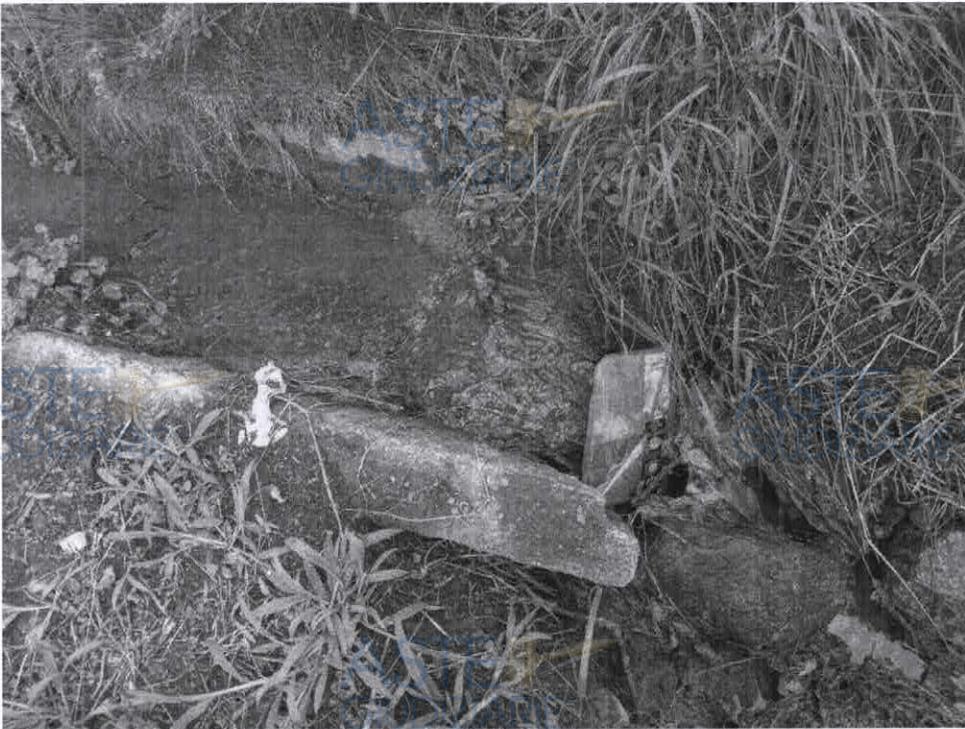
Foto n°20: materiale depositato dai reflui fognari

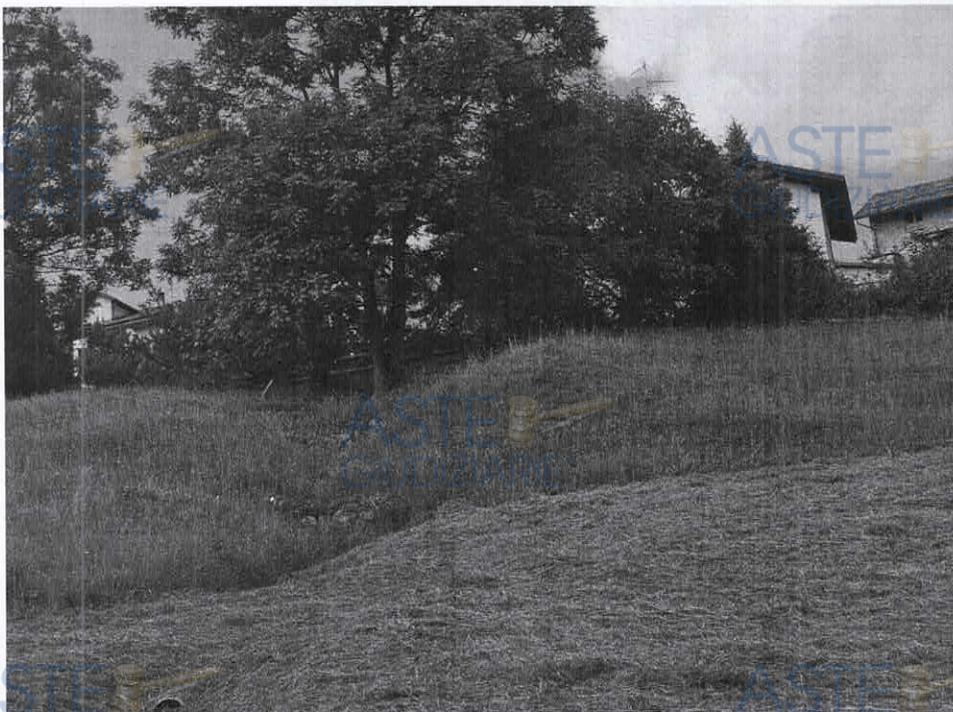
Foto n°21: il colatoio percorso dai reflui fognari

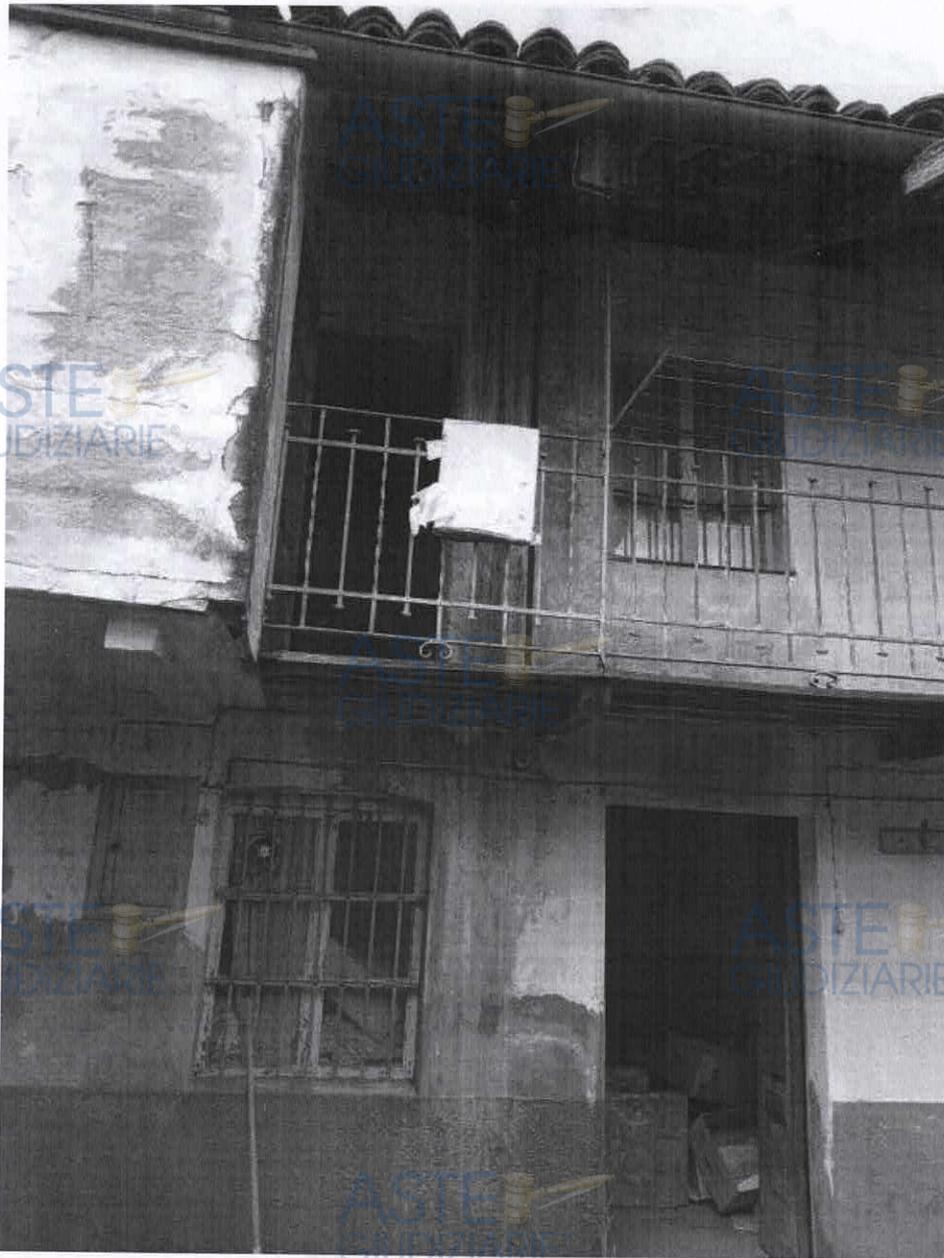
Foto n°22: edificio civico n°126, colature d'acqua proveniente dal tetto e muffe sulla facciata

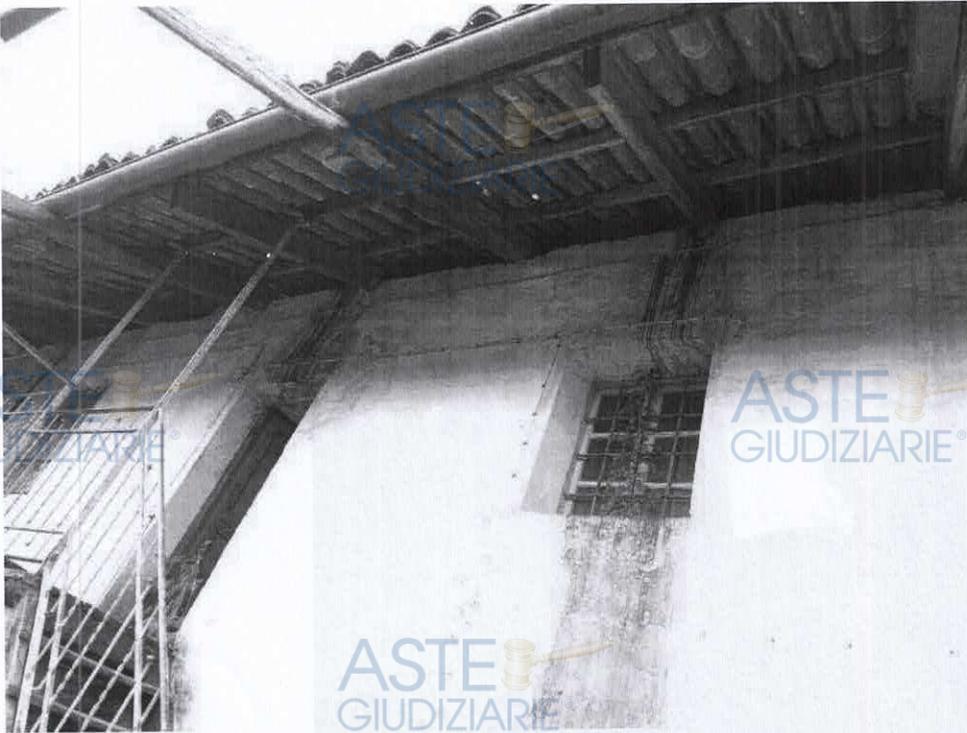
Foto n°23: colature d'acqua proveniente dal tetto e muffe sulla facciata

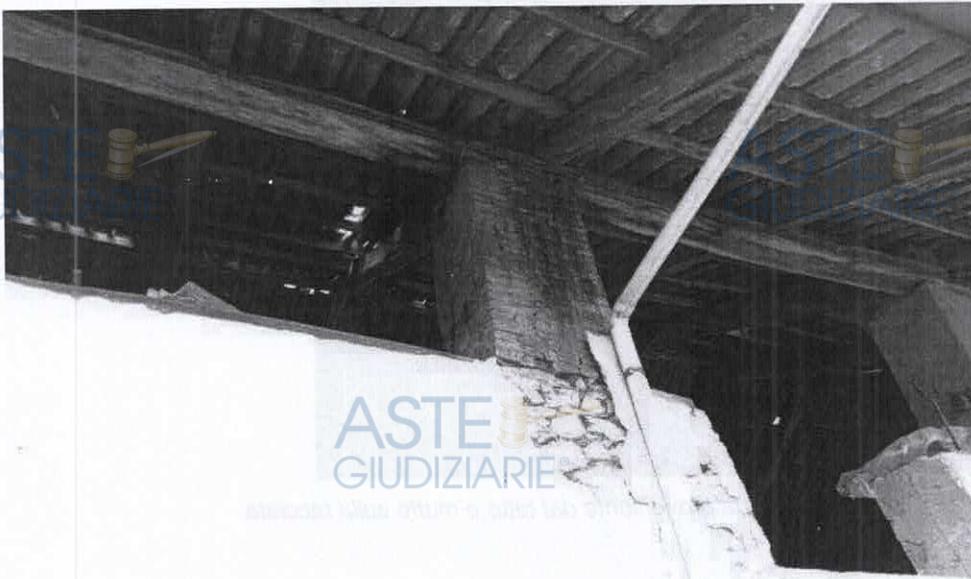
Foto n°24: colature d'acqua proveniente dal tetto, muffe, rigonfiamento e caduta intonaci

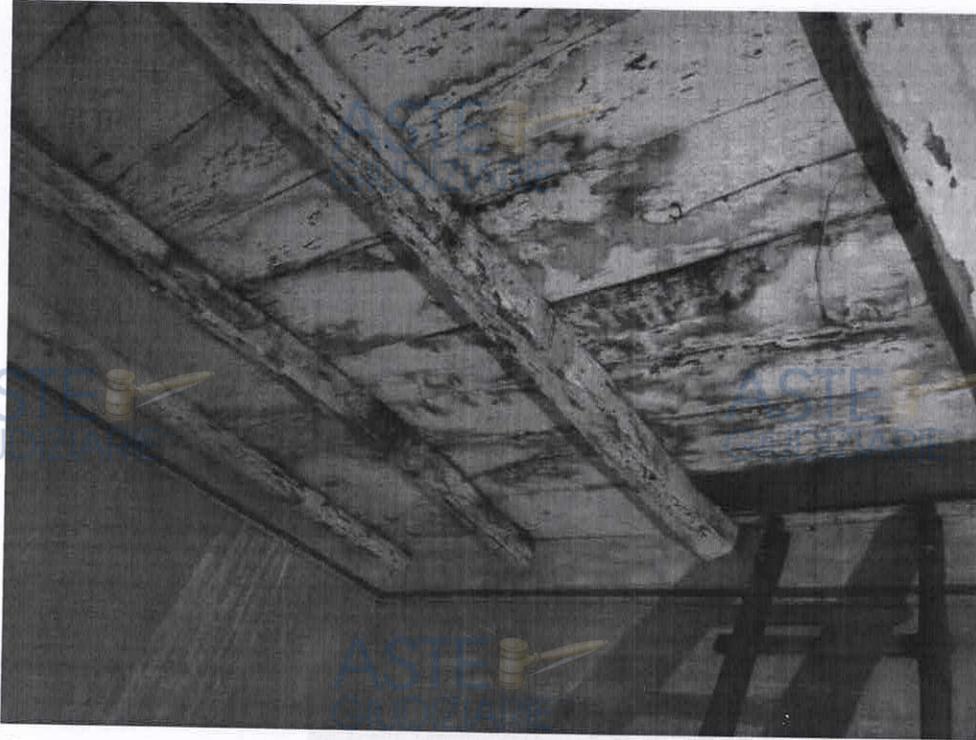
Foto n°25: marcescenza solaio di copertura del piano primo

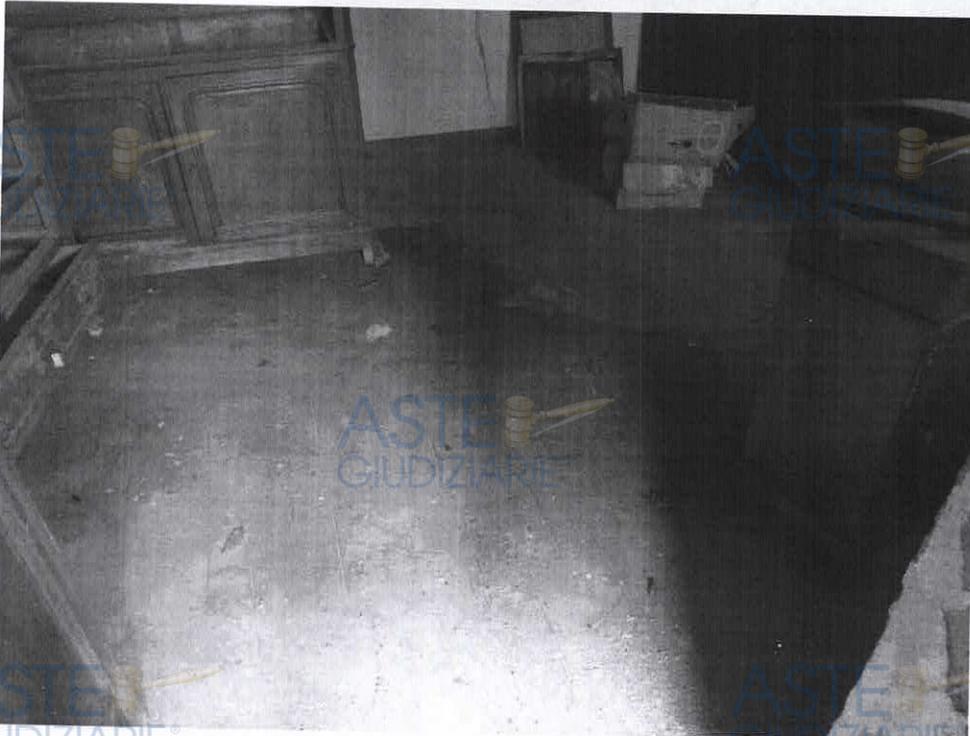
Foto n°26: pozze d'acqua sul pavimento del piano primo

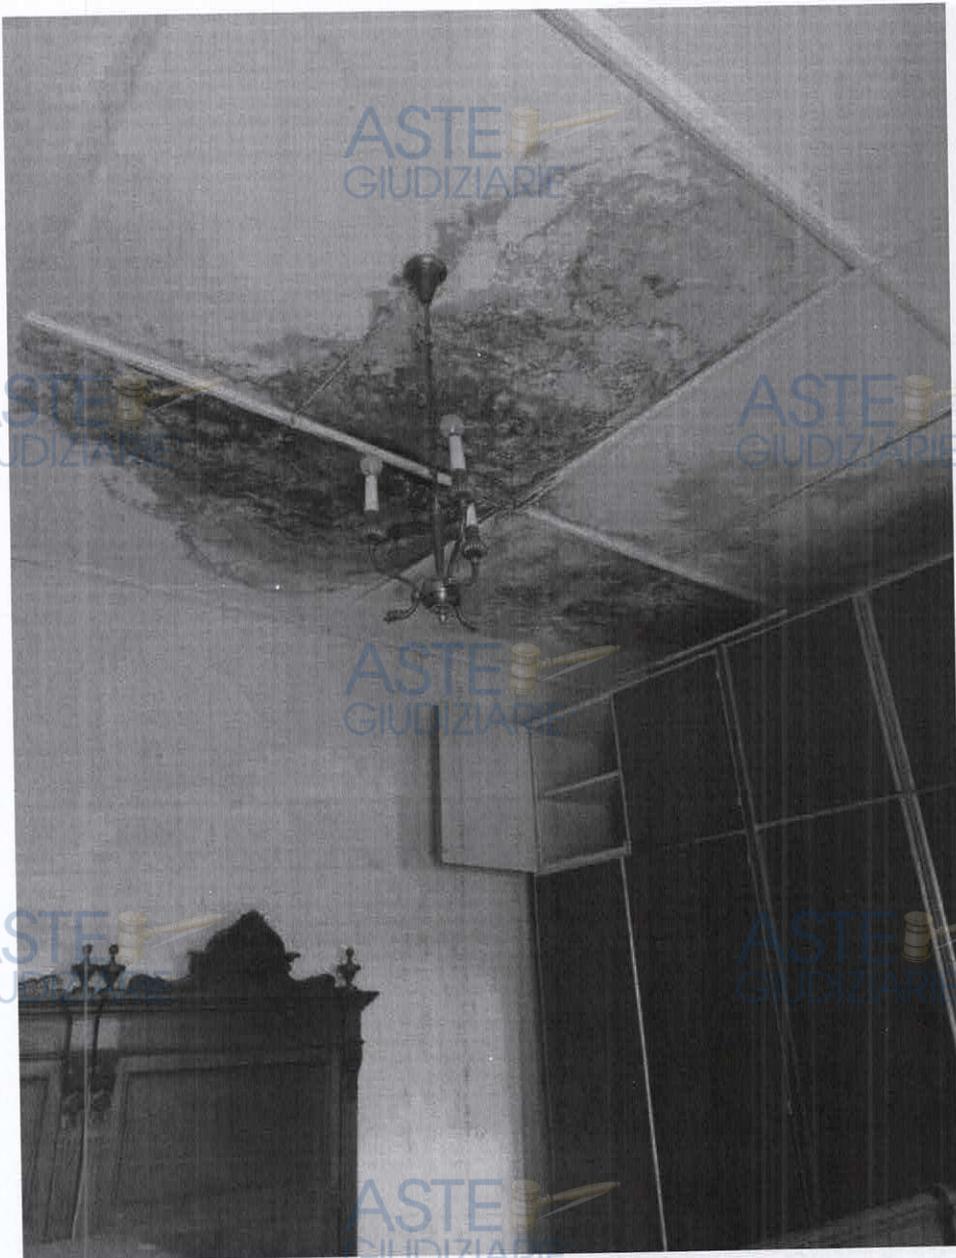
Foto n°27: marcescenza controsoffitto del solaio di copertura del piano primo

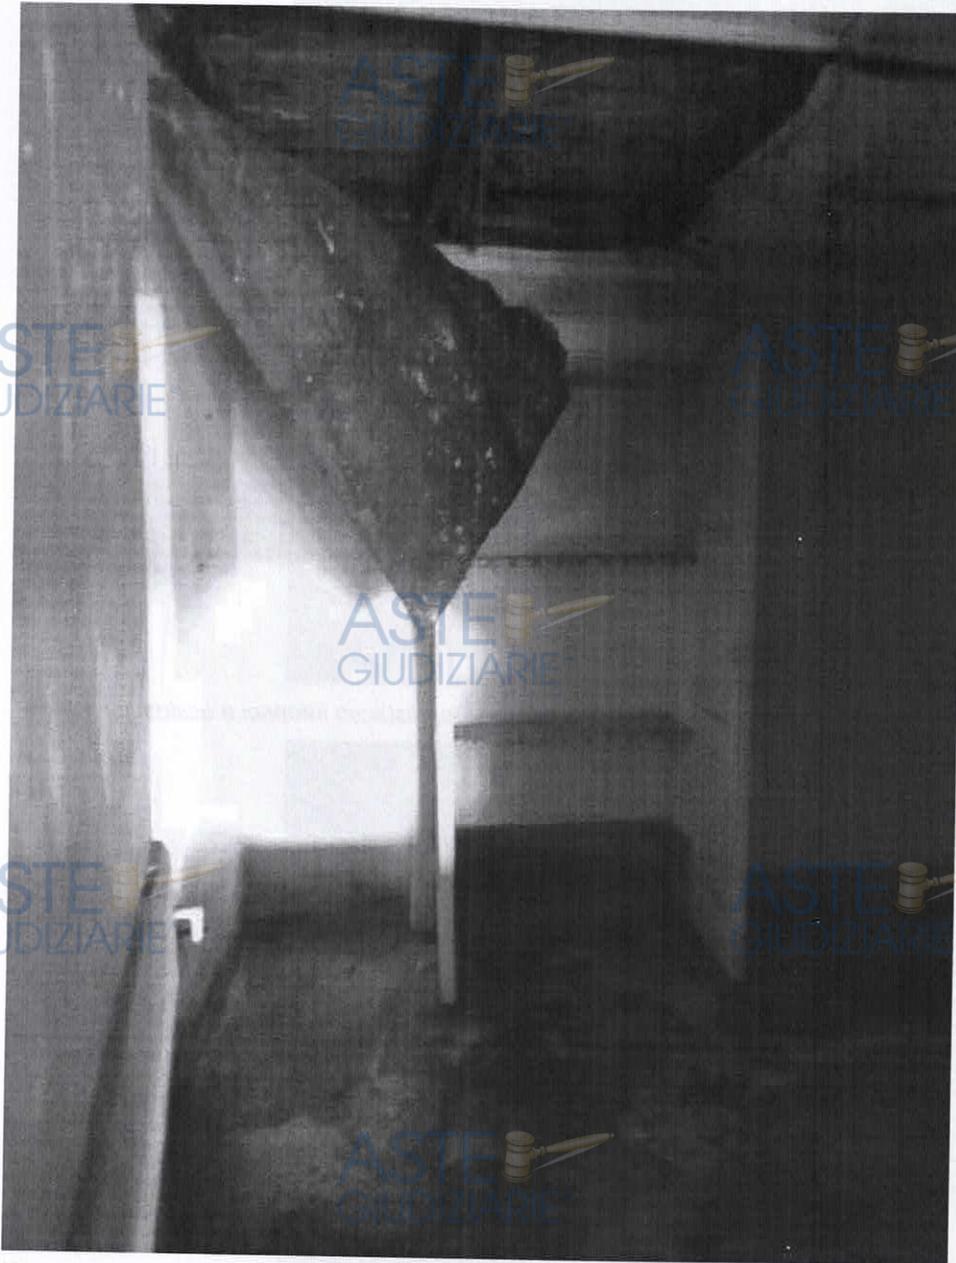
Foto n°28: marcescenza e crollo controsoffitto solaio di copertura del piano primo, acqua sul pavimento
