TRIBUNALE DI BIELLA  
Sezione Esecuzioni Immobiliari  
Esecuzione Immobiliare R.G.E. n. 50/2022  
Giudice dell'Esecuzione Dott. Emanuele Migliore  
C.T.U. incaricato : Pozzo geom. Varniero

**RELAZIONE GEOLOGICA  
CARATTERIZZAZIONE GEOTECNICA DEI TERRENI**

**VERIFICA DI STABILITÀ DEL VERSANTE**

**TRIBUNALE DI BIELLA  
SEZIONE ESECUZIONI IMMOBILIARI  
ESECUZIONE IMMOBILIARE R.G.E. n. 50/2022  
GIUDICE DELL'ESECUZIONE DOTT. EMANUELE MIGLIORE  
C.T.U. INCARICATO : POZZO GEOM. VARNIERO**

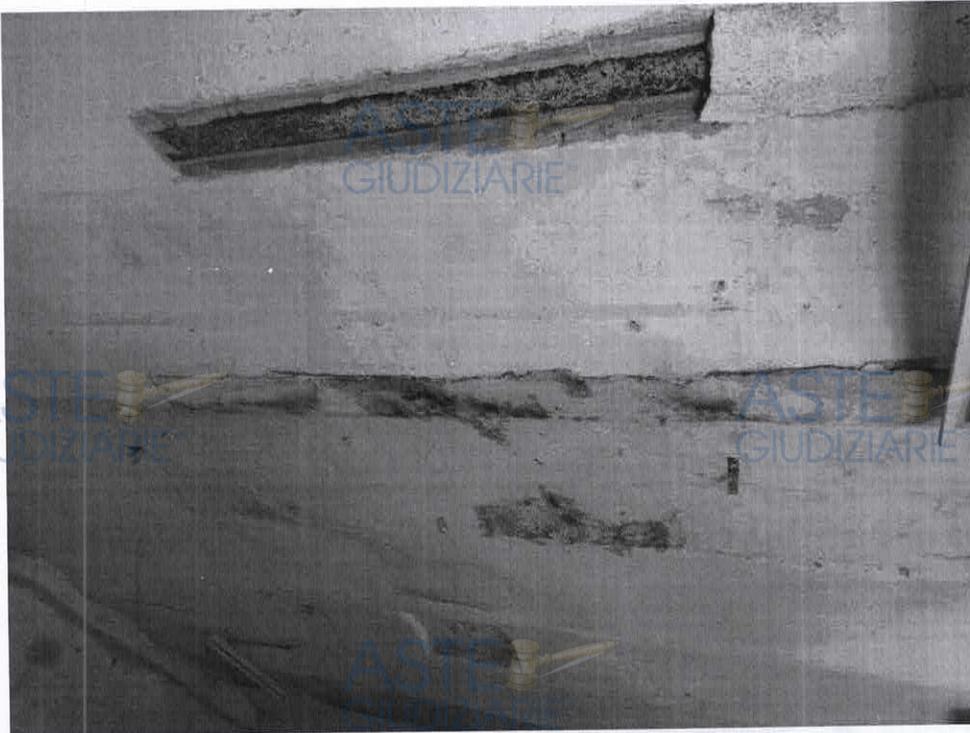
Foto n°29: solaio di copertura del piano terreno, macchie di umidità, muffe, distacco intonaci e ossidazione travi

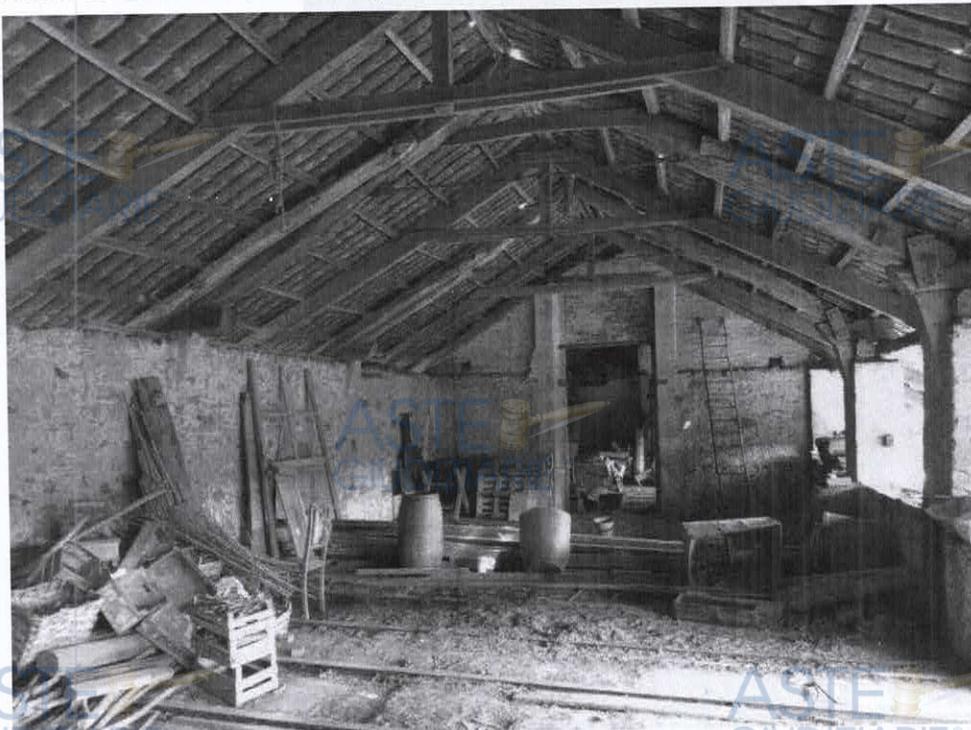
Foto n°30: volume soprastante il solaio della foto n°23, copertura con diffusi fori (dai quali filtra la luce solare)

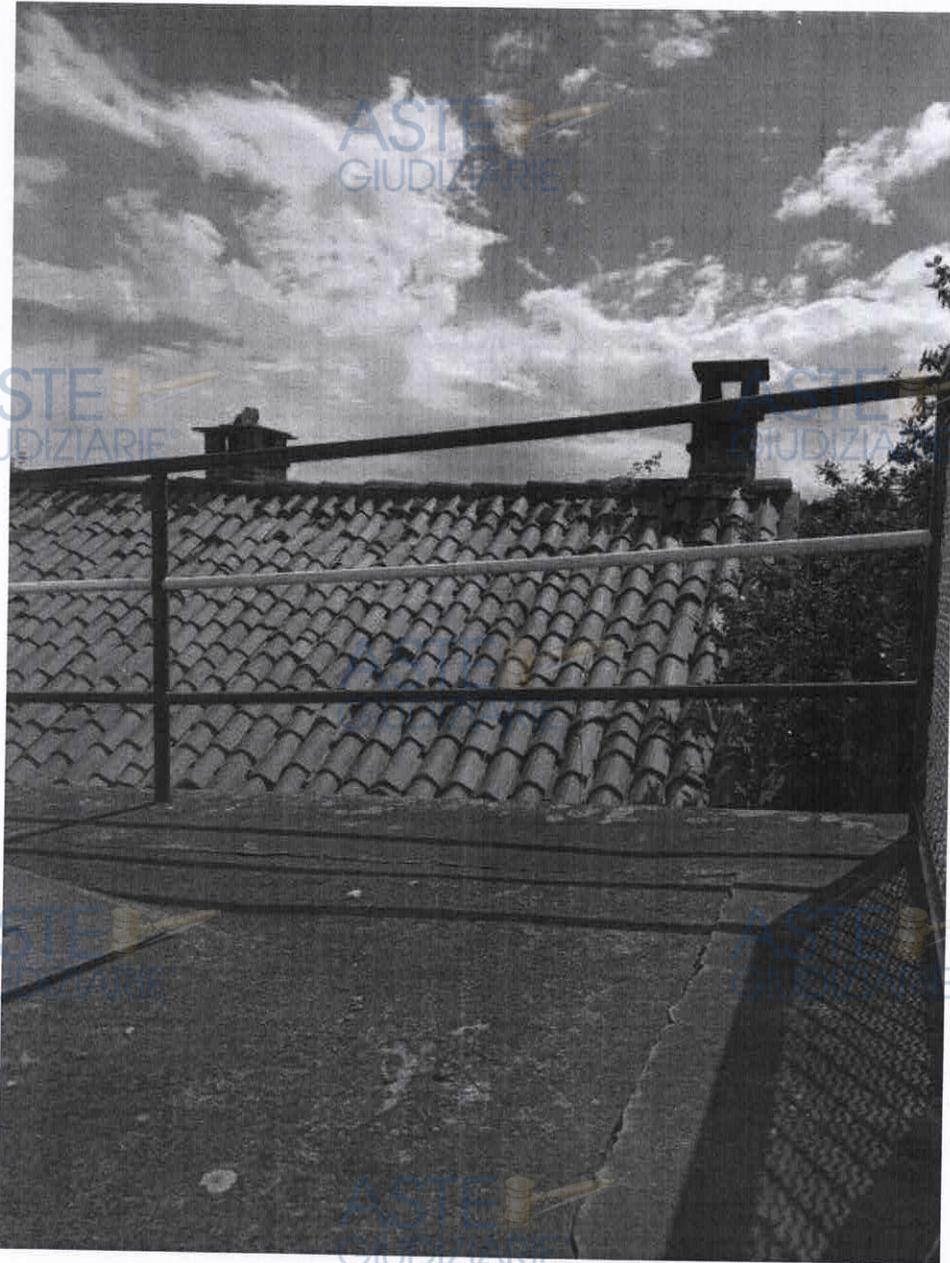
Foto n°31: manto di copertura, con coppi rotti, scivolati e rimaneggiati
