TRIBUNALE ORDINARIO - BRINDISI

107/2024

CONSULENZA ESTIMATIVA GIUDIZIARIA

A appartamento a ORIA Via Giovanni Giolitti 10-12, della superficie commerciale di **128,38** mq per la quota di:

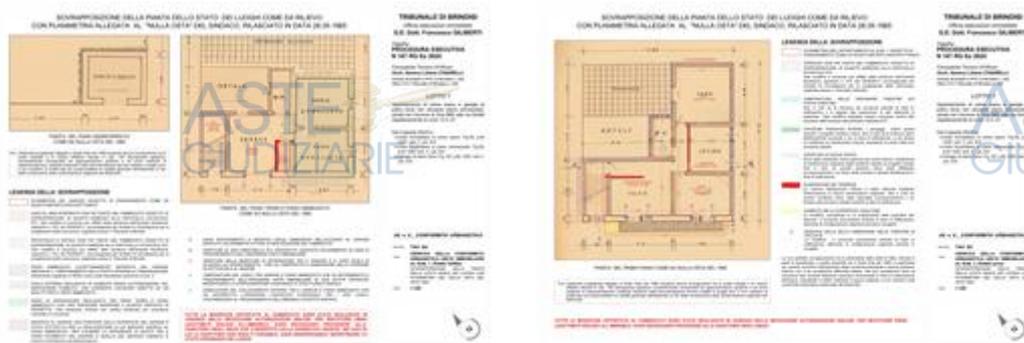
Sono state rilevate le seguenti difformità: Dal confronto tra lo stato attuale dei luoghi, documentato attraverso rilievi metrici, architettonici e fotografici, e gli elaborati grafici di riferimento, relativi al Nulla Osta del 28/05/1965 (per piano terra, piano ammezzato e piano primo), al Permesso di Costruire n. 57 del 12/04/2006 e alla successiva Variante in Corso d'Opera n. 164 del 12/04/2006 (per la tettoia), sono emerse numerose difformità, alcune delle quali sostanziali, che – pur essendo risalenti e in parte rispecchiate nella rappresentazione catastale – non risultano supportate da titoli edilizi legittimanti. La principale difformità riscontrata riguarda l'assetto edilizio assentito con Nulla Osta del 25/08/1965, che non coincide con l'attuale configurazione catastale, la quale riflette lo stato di fatto. In particolare, con riferimento al piano terra e al piano ammezzato, si segnala quanto segue:

Frazionamento dell'originaria unità immobiliare: Il vano al seminterrato non fa più parte del fabbricato oggetto di espropriazione, in quanto è stato annesso alla particella catastale 873, a seguito della sentenza dell'autorità giudiziaria, repertorio n. 410 del 03/05/2011, accompagnata dal verbale di conciliazione per lo scioglimento della comunione, registrato presso il Tribunale di Brindisi. Anche il ripostiglio e l'ortale non fanno più parte del fabbricato oggetto di espropriazione, essendo anch'essi annessi alla particella catastale 873, sempre in seguito alla medesima sentenza e verbale di conciliazione. Modifiche alla distribuzione interna: Il garage al piano terra (sub. 1) e l'appartamento al piano ammezzato (sub. 2), pur essendo oggi accessibili da ingressi distinti ai civici 10 e 8 della medesima via e non risultando internamente collegati, costituivano in origine un'unica unità funzionale con un solo accesso al civico 10. La loro attuale suddivisione in due entità autonome è avvenuta in assenza di valido titolo edilizio, configurando pertanto una situazione urbanisticamente non conforme. Inoltre, l'accesso autonomo al piano ammezzato è stato realizzato attraverso una scala esterna abusiva, in cemento e ferro, costruita su suolo pubblico. Modifiche strutturali e funzionali: A seguito di questo frazionamento, una parte della superficie del garage è stata sottratta per la realizzazione di un servizio igienico al piano ammezzato. Per colmare la differenza di quota tra il piano pavimento del garage e quello del servizio igienico, è stato costruito un ripostiglio. Inoltre, è stato rilevato uno spostamento e una modifica delle dimensioni dell'accesso al garage, sicuramente eseguiti in fase di realizzazione del fabbricato. Ulteriori modifiche al piano ammezzato: Nel piano ammezzato, sono state riscontrate ulteriori modifiche significative. È stata infatti aperta una porta di accesso al piano ammezzato sul prospetto, eseguita sicuramente in fase di frazionamento dell'originaria unità immobiliare. Inoltre, è stata praticata l'apertura di una finestrella sul prospetto, anch'essa realizzata durante il frazionamento. Le finestre originarie sono state tamponate, probabilmente a seguito dell'edificazione in aderenza di un altro fabbricato, che ha determinato la modifica delle condizioni di aerazione e illuminazione originarie. Il varco tra garage e piano ammezzato è stato successivamente tamponato, separando definitivamente l'originaria unità immobiliare in due entità distinte, modificando la configurazione funzionale e strutturale iniziale. Modifica delle dimensioni delle aperture interne: Infine, è stato rilevato uno spostamento e una modifica delle dimensioni della porta tra i due vani del piano ammezzato, che è stata eseguita con tutta probabilità in fase di realizzazione del fabbricato, non perfettamente rispondente agli elaborati grafici assentiti nel 1965. Piano primo – Modifiche rispetto alla configurazione iniziale: Per quanto riguarda il primo piano, sono state riscontrate le seguenti difformità rispetto al progetto iniziale e alla configurazione assentita con il Nulla Osta del 1965. In primo luogo, la terrazza non fa più parte del fabbricato oggetto di espropriazione, poiché è stata annessa alla particella catastale 873, come stabilito dalla sentenza dell'Autorità Giudiziaria, repertorio n. 410, del 03/05/2011, accompagnata dal verbale di conciliazione per lo scioglimento della comunione, registrato presso il Tribunale di Brindisi. Si segnala inoltre la tamponatura delle originarie finestre e/o porte-finestre, che potrebbe essere avvenuta in fase di edificazione o successivamente, in seguito alla costruzione di altri

Sovrapposizione fra pianta dello stato di fatto del piano terra e
pianta approvata con Nulla Osta del 1965

Le difformità sono regolarizzabili mediante: Dalle analisi effettuate emerge che alcune difformità riscontrate nel confronto tra lo stato attuale dei luoghi e i progetti approvati non sono sanabili tramite procedura di sanatoria, mentre altre possono essere regolarizzate attraverso l'istituto della SCIA in Sanatoria, come previsto dalla normativa vigente. In particolare, non sono regolarizzabili le seguenti difformità: 1) Accesso al piano ammezzato dall'esterno: L'ingresso autonomo al piano ammezzato tramite scala esterna abusiva, realizzato su suolo pubblico senza titolo edilizio valido, è irregolare e non può essere sanato. È necessario rimuovere l'opera e ripristinare la configurazione originaria. 2) Servizio igienico al piano ammezzato: La creazione di un servizio igienico al piano ammezzato, sottraendo parte della superficie originaria del garage, è in contrasto con la destinazione d'uso del locale, non può essere sanata e richiede il ripristino dello stato dei luoghi. 3) Il piano ammezzato non soddisfa i requisiti minimi di abitabilità previsti dalla normativa edilizia e urbanistica, pertanto non è idoneo ad essere utilizzato come unità abitativa. Ai sensi dell'articolo 36 del D.P.R. 380/2001, tali interventi sono in contrasto con le normative urbanistiche e non possono essere oggetto di sanatoria. Pertanto, è necessario procedere al ripristino dello stato dei luoghi per le opere non sanabili, come il ripristino della configurazione originaria del garage e la rimozione delle opere abusive (accesso esterno e servizio igienico). Per le opere che non rispettano la normativa, non è ammissibile una sanatoria, ma il ripristino è condizione sine qua non per la regolarizzazione dell'immobile. Le restanti difformità, quali la tamponatura delle finestre, la chiusura di passaggi interni, l'apertura di nuove porte, l'eliminazione di tramezzi, l'aumento della superficie del balcone e la modifica delle dimensioni delle finestre in facciata, possono essere sanate attraverso la presentazione di una SCIA in sanatoria, ai sensi dell'articolo 36 del D.P.R. 380/2001. Per regolarizzare le difformità edilizie riscontrate, è necessario presentare una SCIA in sanatoria, condizionata al preventivo ripristino dello stato dei luoghi per le opere non regolarizzabili. Tale procedura consentirà di sanare le difformità

Dalle analisi effettuate emerge che alcune difformità riscontrate nel confronto tra lo stato attuale dei luoghi e i progetti approvati non sono sanabili tramite procedura di sanatoria, mentre altre possono essere regolarizzate attraverso l'istituto della SCIA in Sanatoria, come previsto dalla normativa vigente

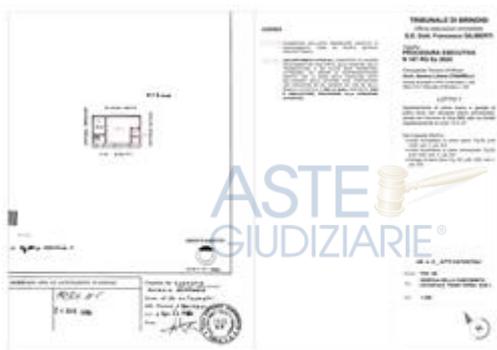
Sono state rilevate le seguenti difformità: Durante le analisi condotte, sono state riscontrate lievi difformità catastali relative a spostamenti minimi dei vani porta, delle finestre, delle tramezzature e di alcuni muri perimetrali. Tali difformità sono da attribuirsi a errori di rappresentazione grafica e, come stabilito dalla Circolare 2/2010 dell'Agenzia delle Entrate, non comportano modifiche significative né del numero dei vani né della rendita catastale. Pertanto, per queste lievi incongruenze non è obbligatorio provvedere alla variazione catastale immediata, in quanto non incidono sulla consistenza dell'immobile. Tuttavia, a seguito dell'intervento di ripristino dello stato dei luoghi e della fusione dei subalterni 1 e 2 (già previsti nel computo edilizio), nonché in seguito alla regolarizzazione delle difformità edilizie, sarà necessario procedere con l'aggiornamento catastale per evitare incongruenze future tra la realtà fisica dell'immobile e la sua rappresentazione catastali.

Sovrapposizione fra planimetria dello stato di fatto del sub 1 e planimetria catastale del 04/04/1986

Le difformità sono regolarizzabili mediante: 1) AGGIORNAMENTO DEL TIPO MAPPALE per modifica della sagoma del fabbricato con relativa elaborazione PREGEO 2) PVARIAZIONE CATASTALE Doc.Fa PER AGGIORNAMENTO DELLE PIANTE CATASTALI per allineare lo stato dei luoghi con la situazione catastale effettiva, conformandosi alle modifiche richieste dalla

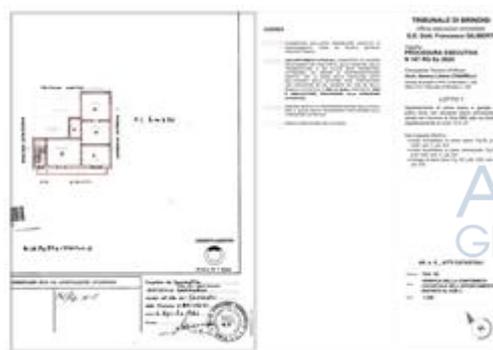
Sovrapposizione fra planimetria dello stato di fatto del sub 3 e planimetria catastale del 04/04/1986

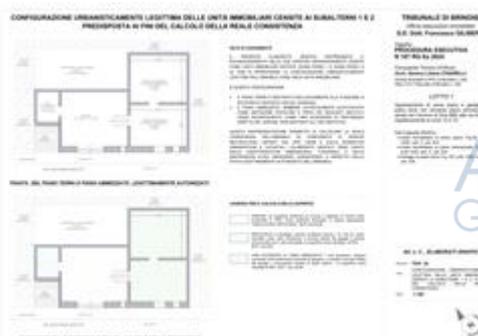
Planimetria dello stato urbanisticamente legittimo delle unità immobiliari censite ai sub. 1 e 2, predisposta ai fini del calcolo della reale consistenza

Le difformità sono regolarizzabili mediante: Ripristino dello stato dei luoghi, con la demolizione delle opere abusive e la ricomposizione dell'unità immobiliare originaria, attraverso la fusione funzionale tra il garage e il piano ammezzato
