**TRIBUNALE DI BRESCIA**

**Causa R.G. 14833/2024**

**RELAZIONE C.T.U.**

Il compendio immobiliare oggetto della domanda di divisione consiste in un edificio residenziale, con relative pertinenze, sito in via San Francesco d'Assisi n. 17 a Rovato (BS).

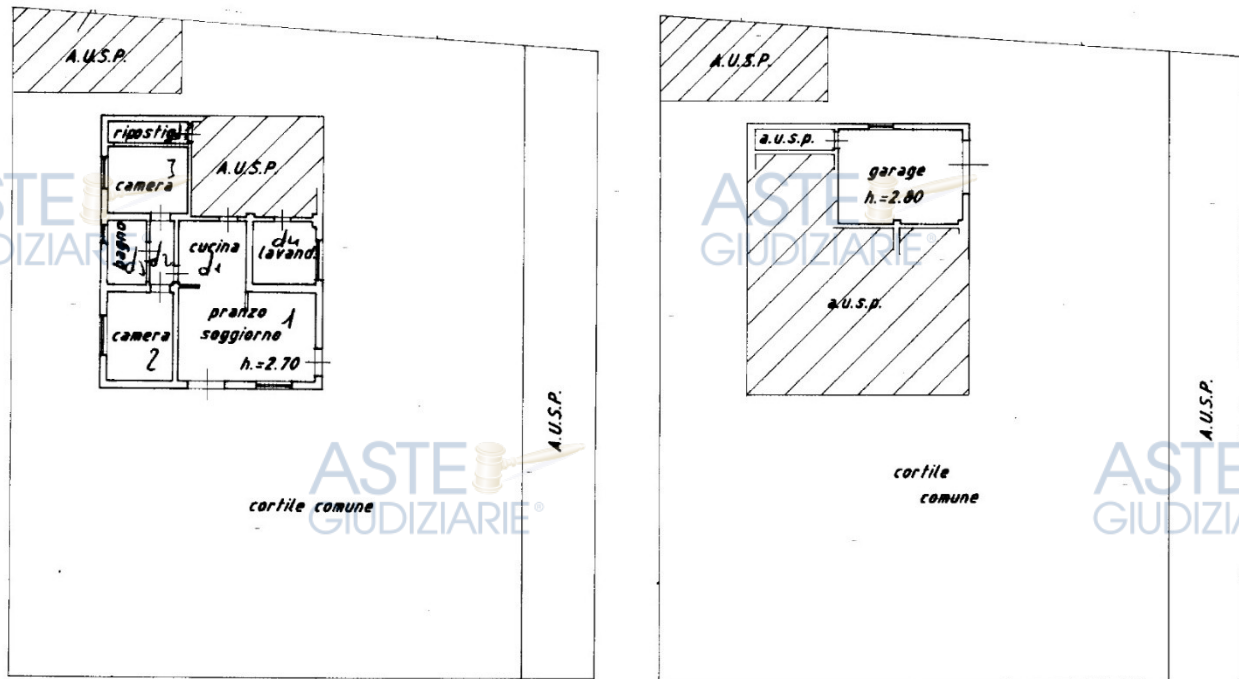
Per maggior chiarezza, di seguito si riporta un estratto delle planimetrie catastali (all.3) dell'appartamento sub 1 e dell'autorimessa sub 2, che risultano conformi allo stato di fatto attuale.

Il piano terra dell'edificio (sub 1 e 2) e l'autorimessa esterna (particella 500) sono conformi agli elaborati grafici allegati ai titoli autorizzativi di cui sopra ed alle planimetrie catastali.

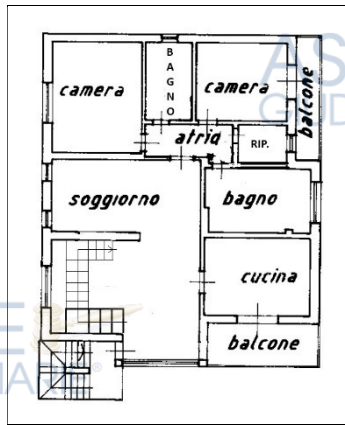
Il primo piano è composto da soggiorno, sala, cucina, due camere, due bagni, un ripostiglio e due balconi.

Si segnala che nel ripostiglio, ricavato tra un bagno ed una camera, parte del pavimento e di una parete risultano demoliti.

L'appartamento sub 3 presenta invece le seguenti difformità:

- la scala di accesso è stata chiusa lungo tutto il suo perimetro senza alcun titolo;
- la cantina interrata è conforme agli elaborati grafici allegati all'autorizzazione comunale, ma non è riportata nella scheda catastale, che non riporta neanche il secondo piano dell'abitazione;

- la scala che collega i piani primo e secondo è in una posizione diversa rispetto a quella autorizzata;  
- al primo piano, in lato est, è stato ridimensionato il bagno, creando un ripostiglio tra il bagno e la camera che non è indicato negli elaborati grafici allegati ai titoli autorizzativi e neppure sulla planimetria catastale;

Si ritiene che tali difformità siano regolarizzabili tramite presentazione in Comune di apposita pratica in sanatoria, tenendo presente che il diverso posizionamento della scala interna e la realizzazione di muri divisorii al secondo piano comportano la necessità di una verifica strutturale, e che per il piano secondo è stata autorizzata la formazione di soli locali accessori (cfr. all.4).

Inoltre, vanno aggiornati gli intestatari catastali di tutte le unità e la planimetria catastale del sub 3.
