**TRIBUNALE DI BRESCIA  
ESECUCIONI IMMOBILIARI**

R.G.E IMM. N. 1073/2012

## **2 RELAZIONE SUL SOPRALLUOGO EFFETTUATO IN DATA 10/09/2018**

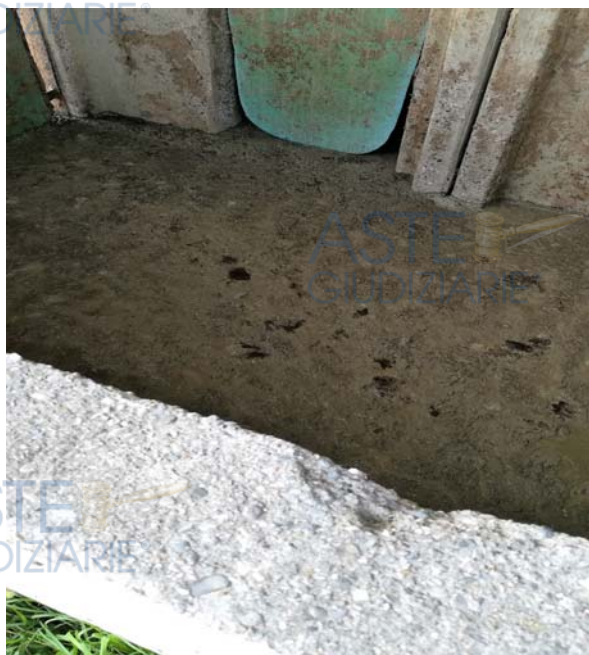
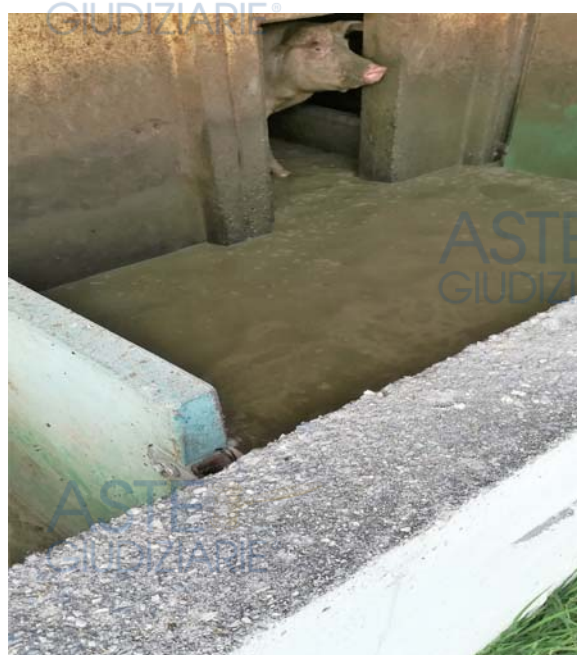
- I capi allevati sono mantenuti in uno stato di degrado evidente. Gli animali vivono costantemente a contatto con le proprie feci e ne sono ricoperti. Per evitare proprio questo gli allevamenti funzionali sono dotati di superfici a grigliato scolante.

L'allevamento in questione ne è dotato, ma evidentemente il cattivo stato manutentivo ha danneggiato anche queste superfici.

Condizioni di vita dei capi allevati

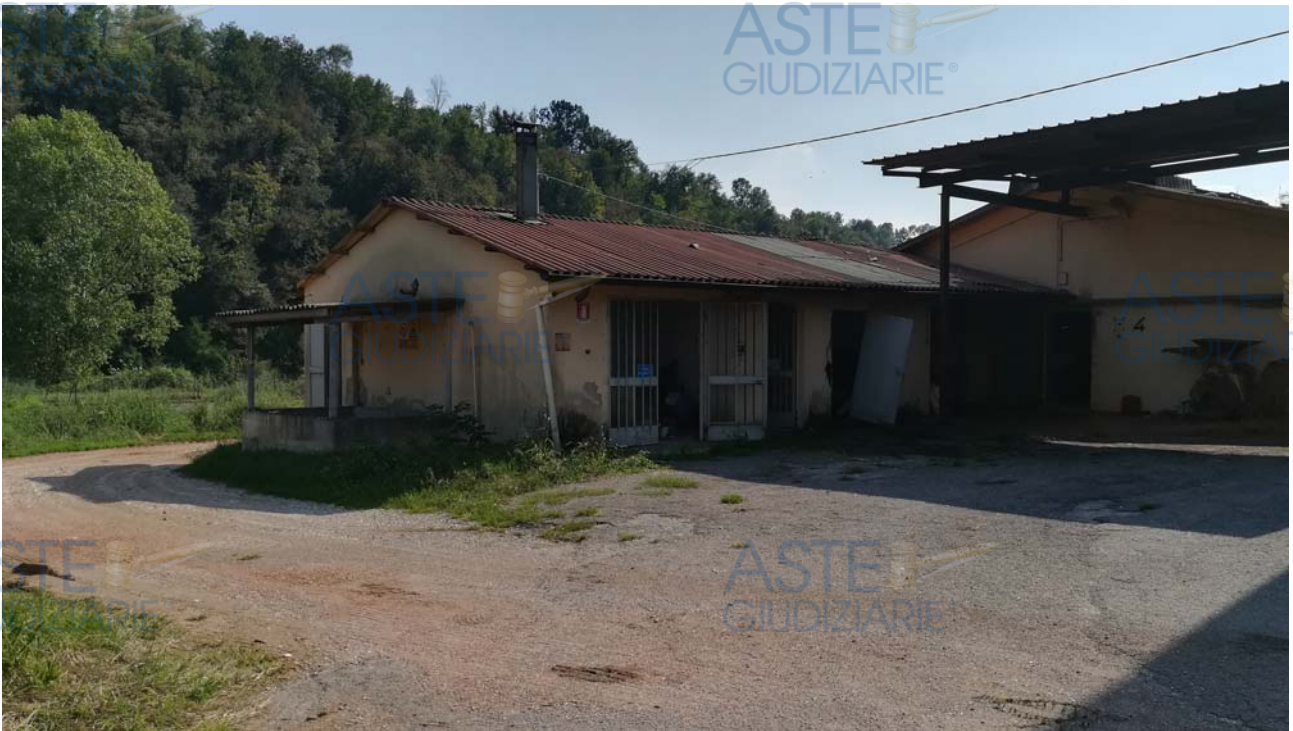
L'allevamento e l'abitazione non sono regolari in quanto si rileva la presenza di numerose tettoie abusive e una difformità sostanziale con quanto depositato presso l'Agenzia delle Entrate – Territorio di Brescia. La sanatoria delle difformità o la demolizione devono essere valutate con l'Ufficio competente e prevedono l'elaborazione di un progetto di sanatoria per quanto conforme agli strumenti urbanistici e la demolizione di quanto non sanabile. Ovviamente un progetto di sanatoria comporta un esborso economico per le sanzioni e gli oneri comunali.

Tettoie in acciaio non presenti nella documentazione depositata

Solo in una fase successiva potrà essere regolarizzata la situazione catastale.

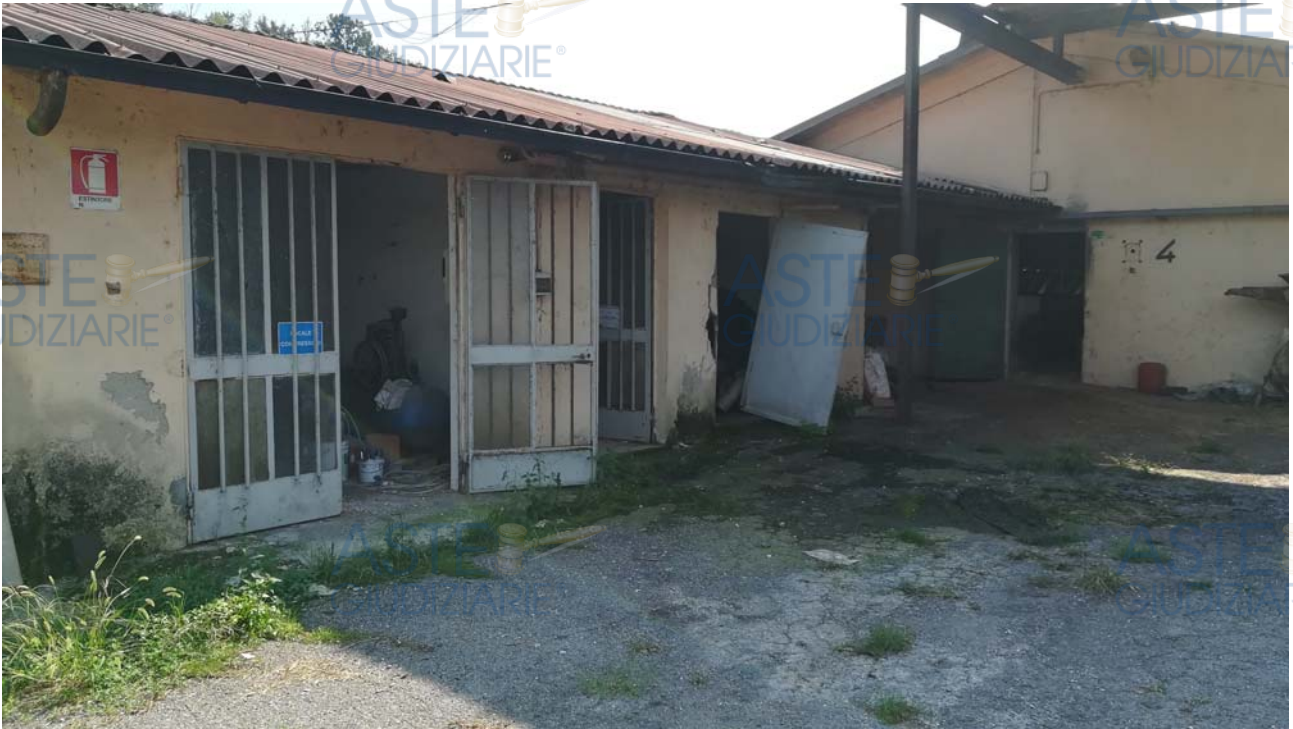
- La mancata manutenzione dei passaggi interni con crescita di vegetazione che impedisce la percezione dei pericoli a terra in particolare rottami o pozzi della rete fognaria interna.
- La presenza di porte scardinate e pericolanti.

Stato di conservazione dei locali

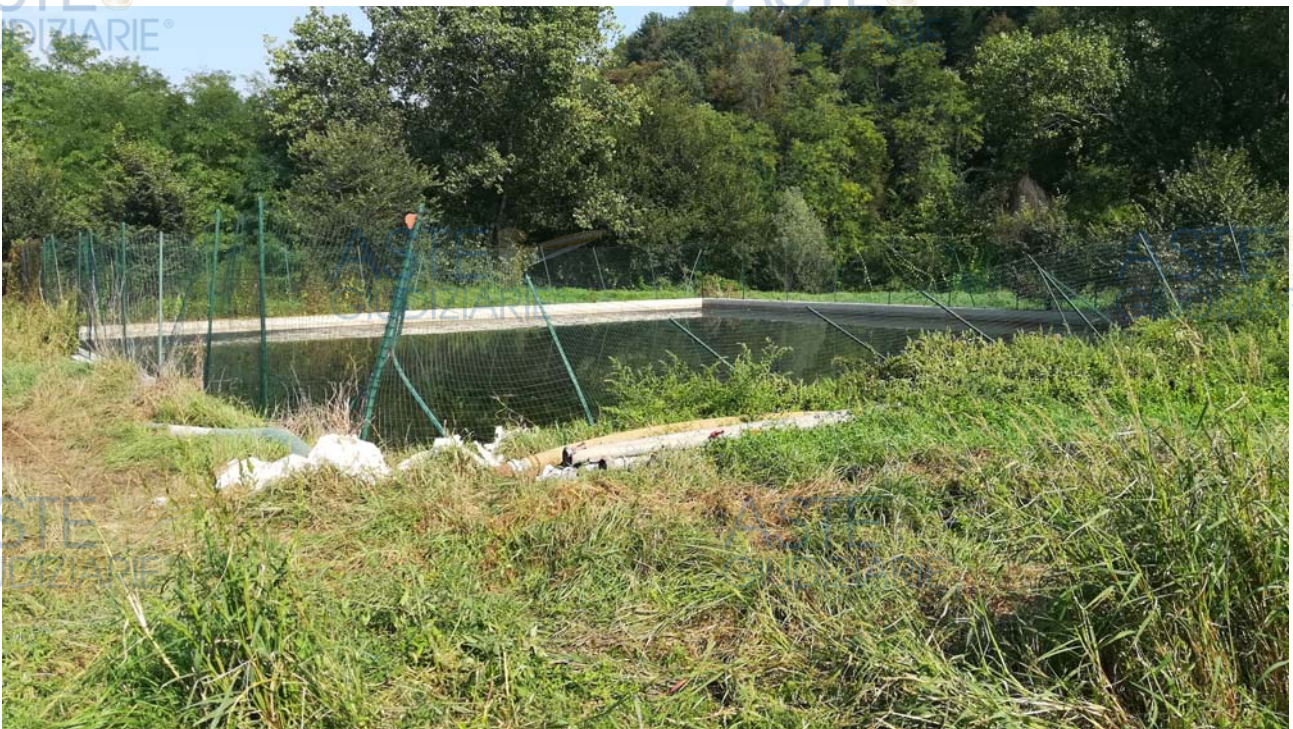
- i pozzetti scoperti privi di chiusino che potrebbero causare infortuni gravi con la caduta di un lavoratore.
- La presenza di reti divelte a separare le vasche stoccaggio liquami dai passaggi oppure l'assenza completa delle reti di protezione.
- La presenza di lastre in amianto cemento frantumate e con evidenti segni di mancata manutenzione (vedi arbusti che crescono sulle coperture)

Vasca stoccaggio liquami con rete abbattuta

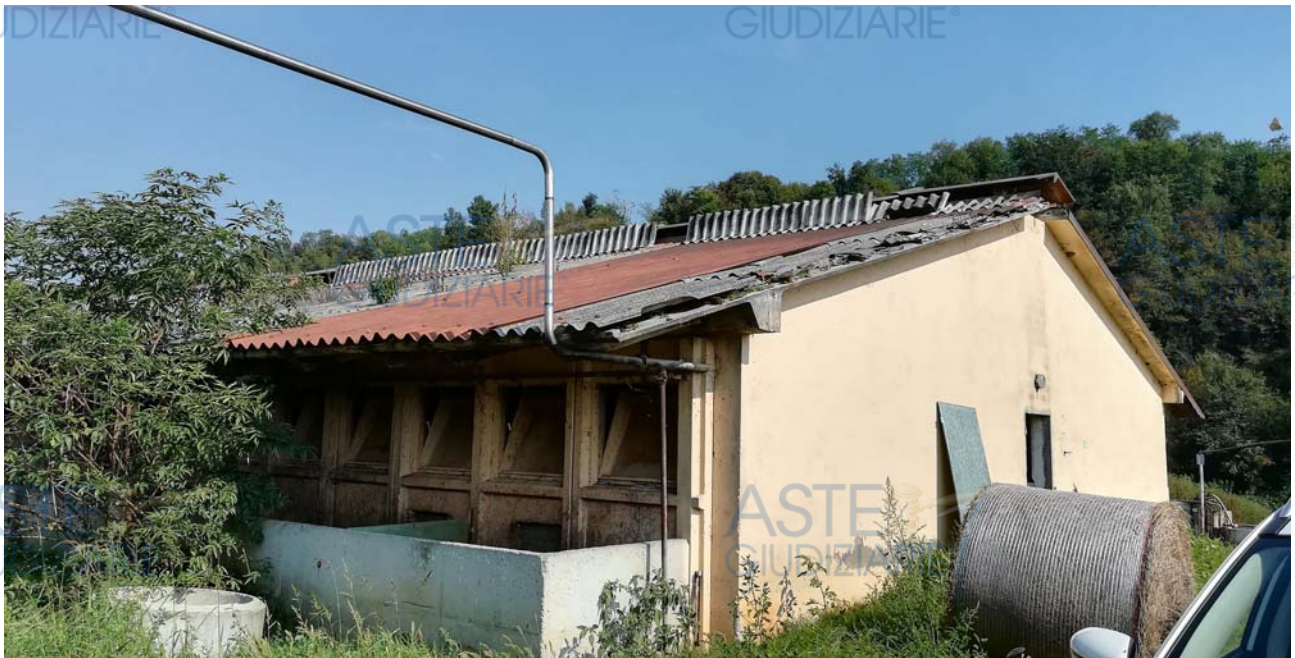
Copertura in amianto cemento deteriorata

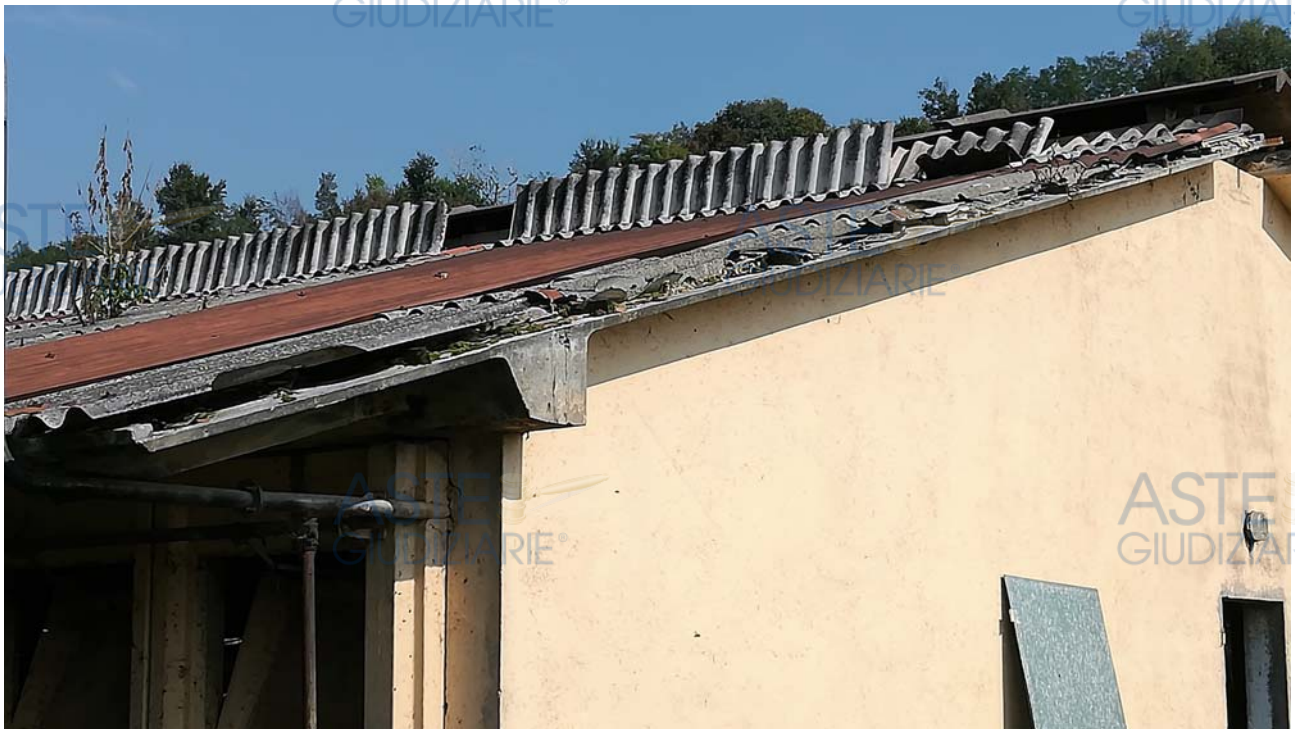
Particolare della copertura precedente

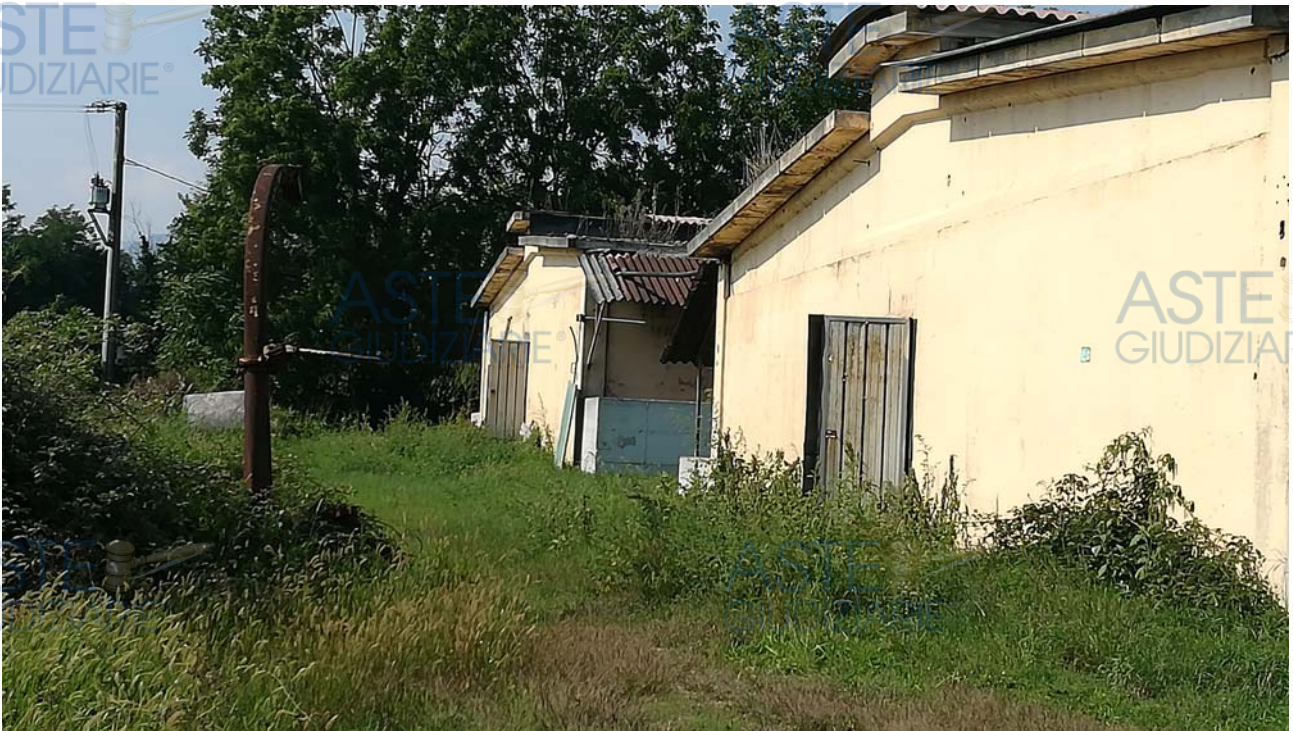
Manutenzione dei passaggi con presenza di detriti nascosti dalla vegetazione

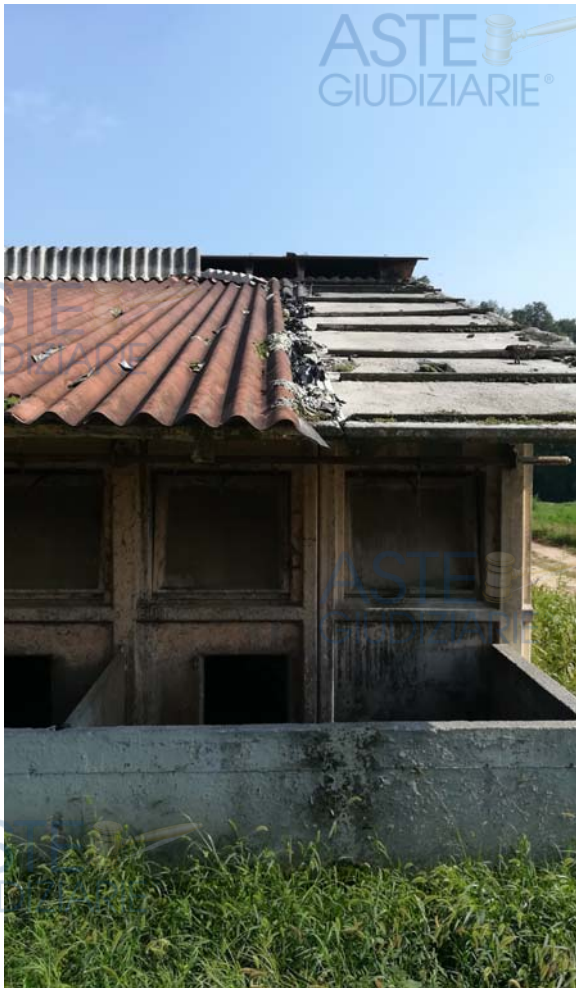
Copertura degradata e ammalorata

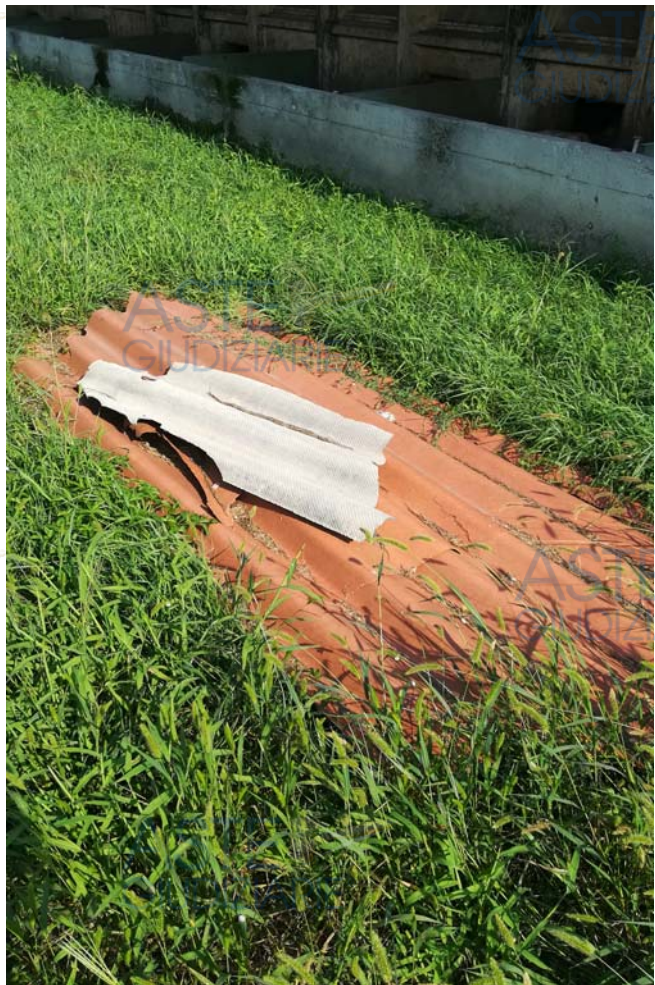
copertura pozzetti fognari con lastra ondulata

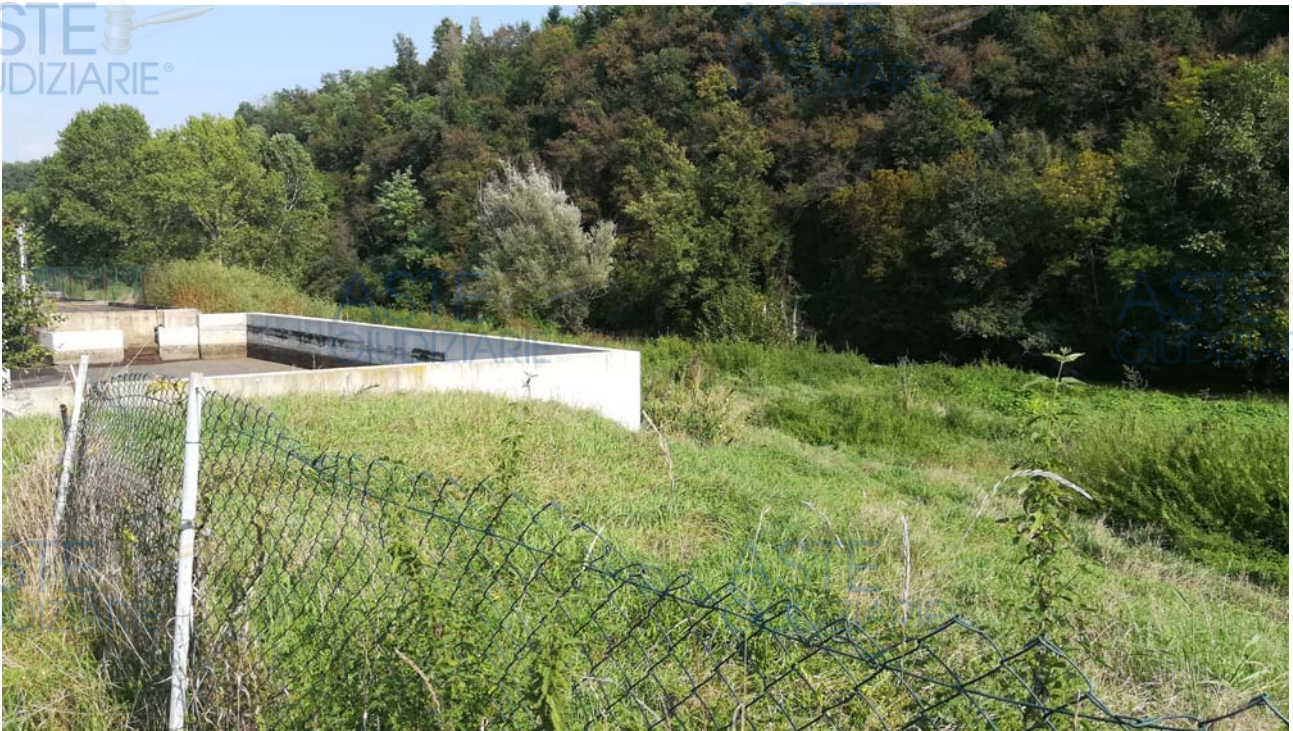
L'allevamento si colloca nelle immediate vicinanze del fiume Chiese e sebbene sia stata autorizzata la costruzione delle vasche stoccaggio liquami e dell'impianto di depurazione in una posizione contigua all'alveo fluviale sussistono delle problematiche relative alla manutenzione delle stesse.

Prossimità delle vasche stoccaggio al fiume Chiese

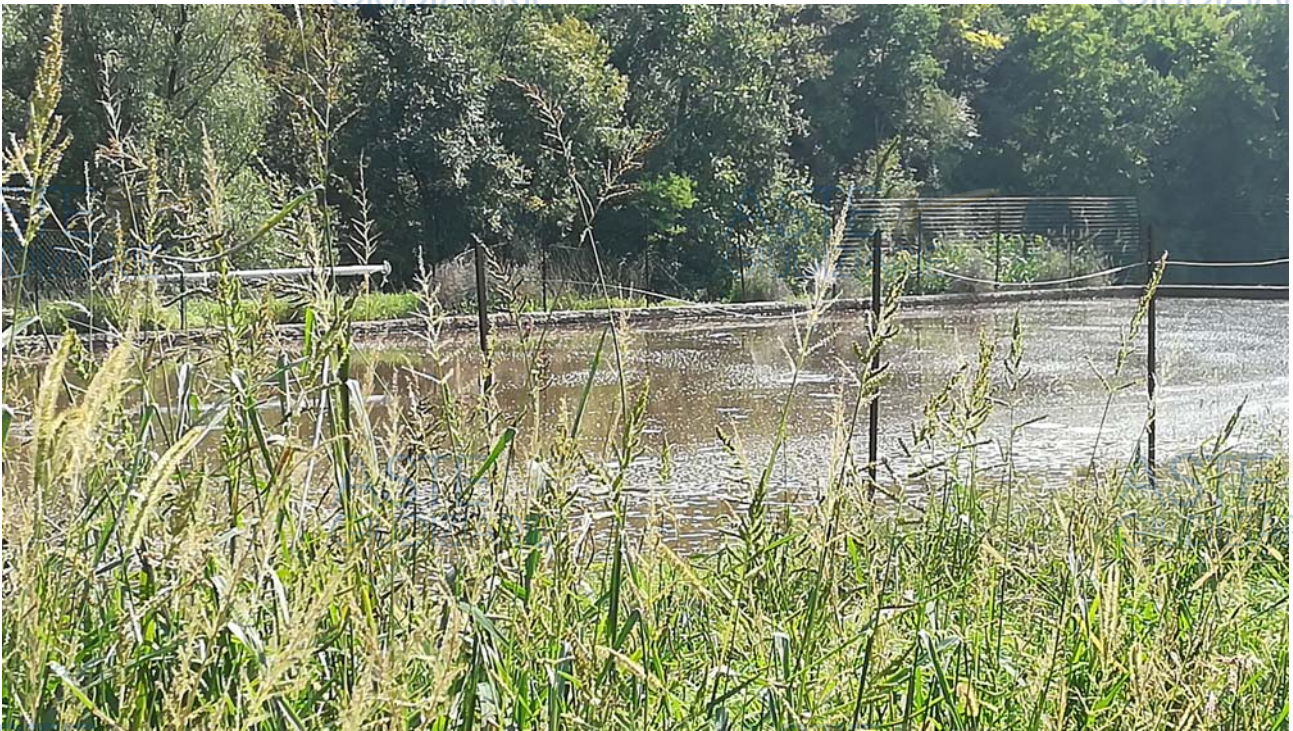
Assenza di reti di protezione

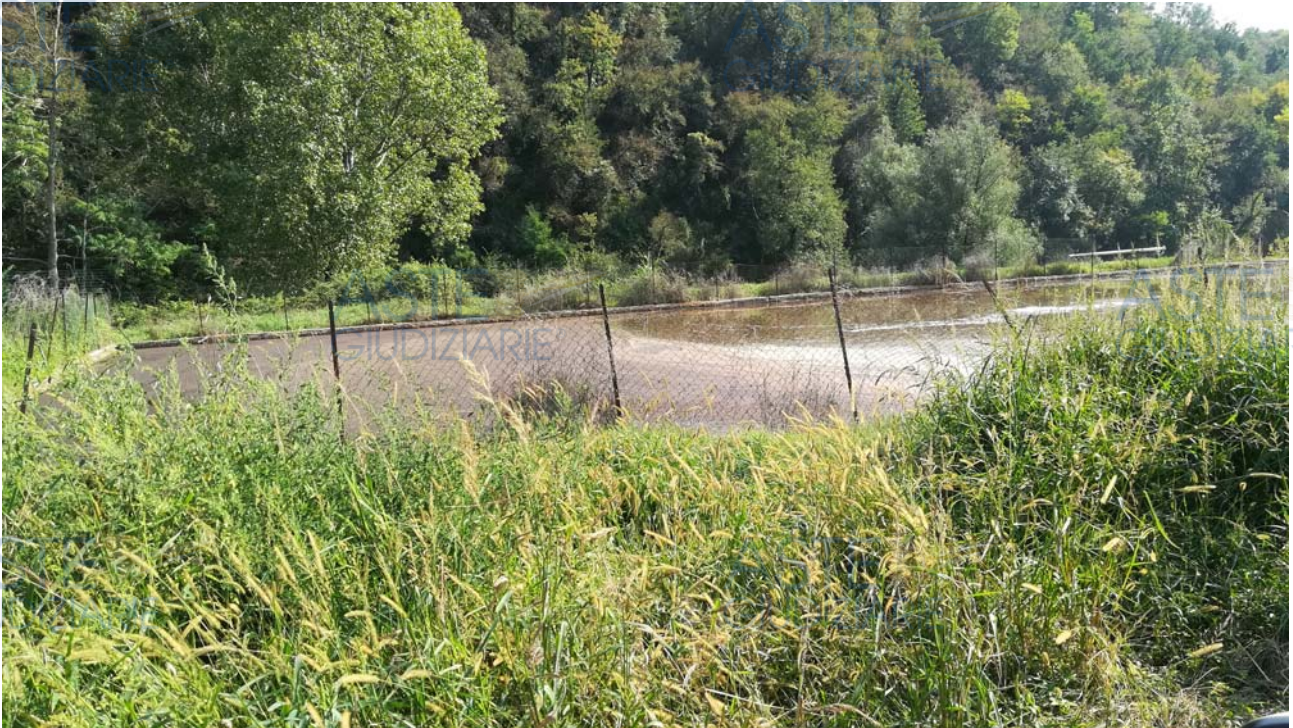
Le vasche riscontrate in corso di sopralluogo sono in cemento armato, pertanto in linea teorica impermeabili, ma degradate dal tempo e dall'incuria (vedasi fotografie dei particolari delle giunzioni). Pertanto la tenuta delle vasche è tutt'altro che scontata.

Vasca stoccaggio, sono evidenti i segni di degrado del calcestruzzo sulle giunzioni

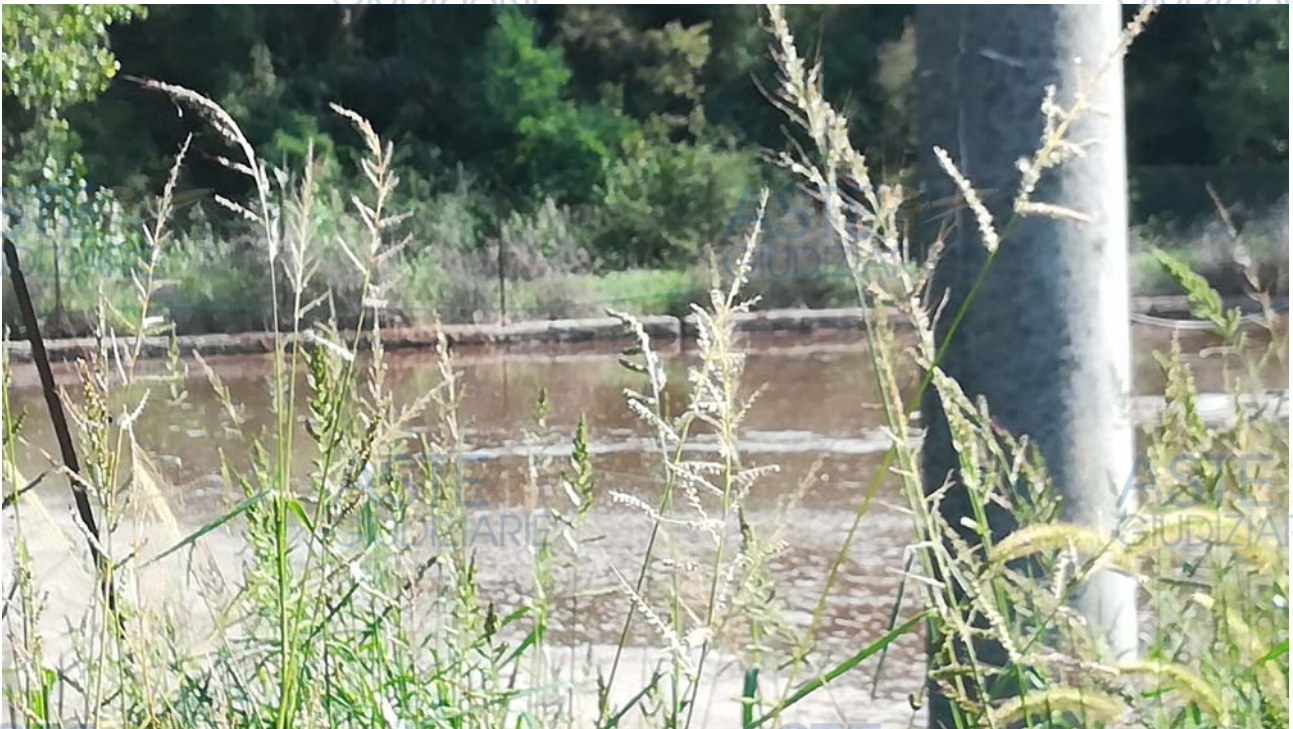
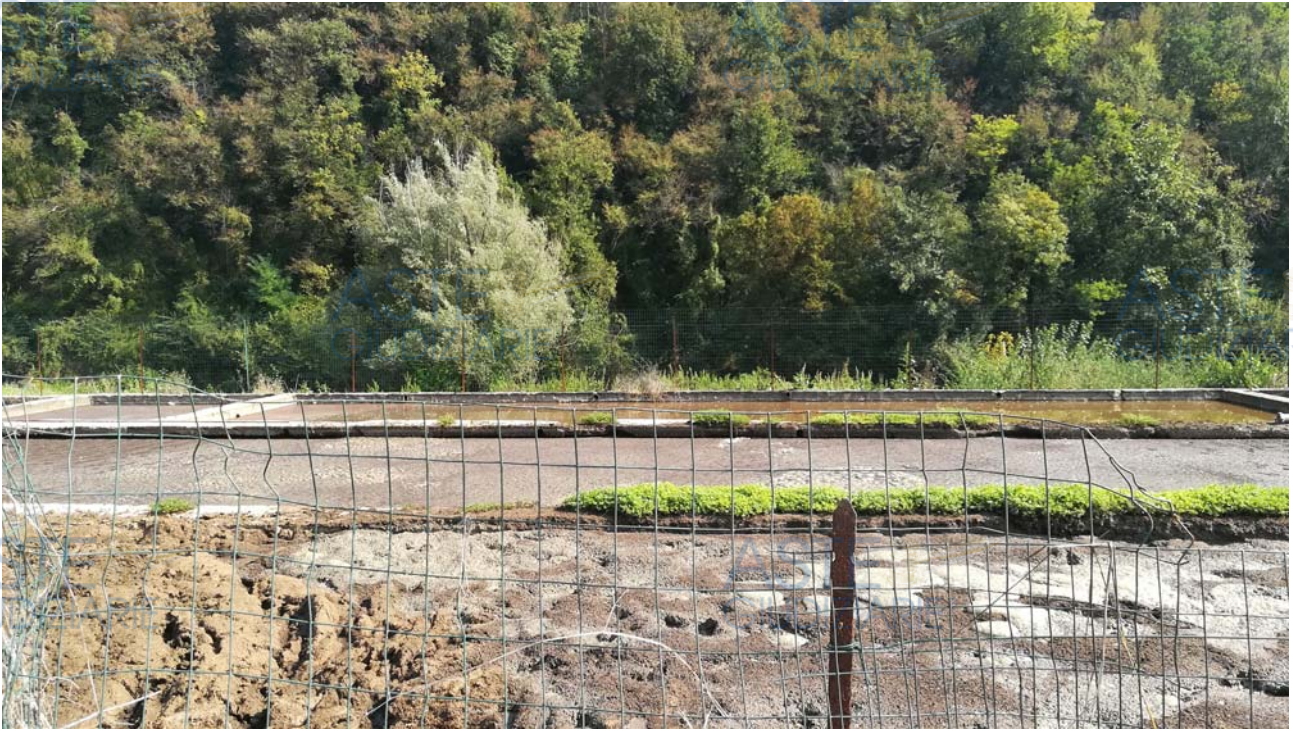
Inoltre si sono potute rilevare delle condotte di sfioro che attraversano la parete in cemento armato sul lato Ovest direttamente verso il fiume Chiese. Evidentemente si tratta di condotte di 'Troppo pieno' che in caso di precipitazioni intense che rischierebbero di causare la tracimazione dei liquami permettono un deflusso del liquido eccedente. Però non è per nulla evidente dove avvenga il recapito finale dello scolo, se direttamente nell'alveo oppure verso recapito alternativo.

Particolare dei condotti di scolo verso il Chiese

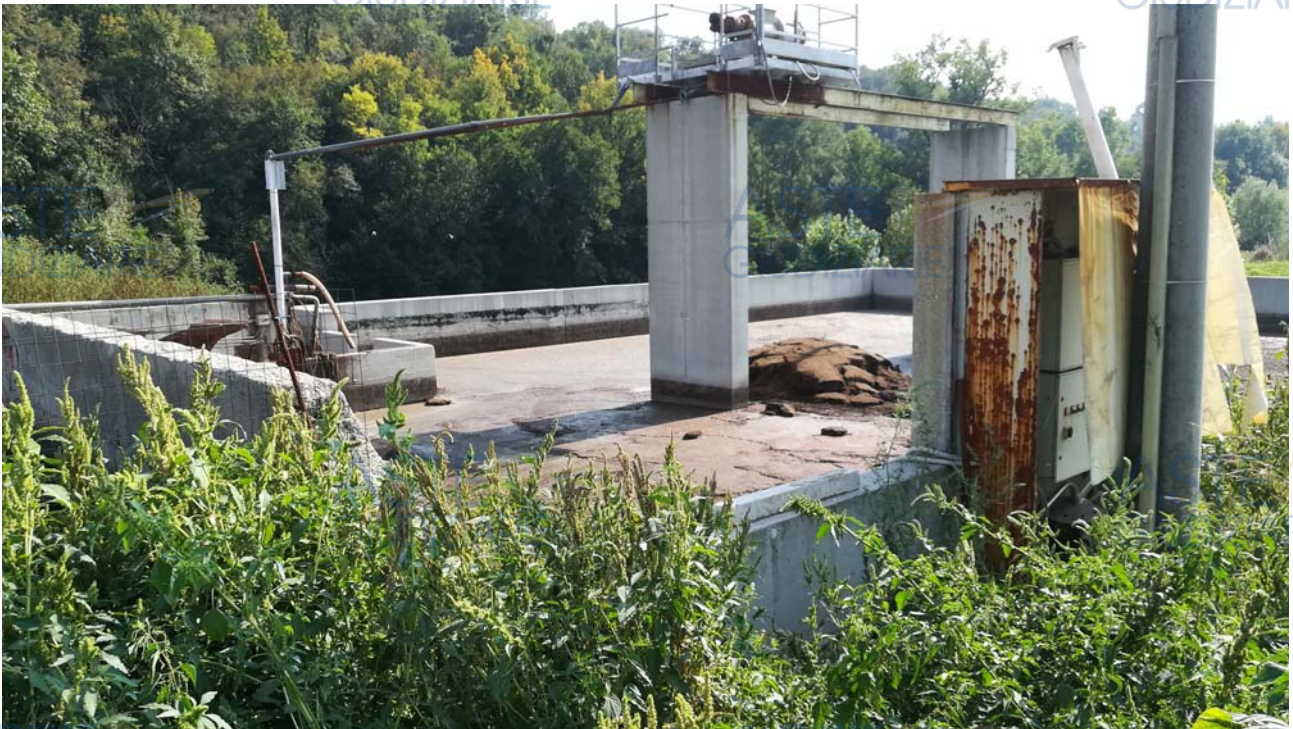
- L'impianto di depurazione e stoccaggio dei reflui zootecnici è posto al confine della superficie aziendale con il fiume Chiese ed appare in stato di degrado consistente.

Depuratore in evidente stato di abbandono
