ESECUZIONE IMMOBILIARE 136/2023

**RELAZIONE DI STIMA DELL'IMMOBILE SITO
NEL COMUNE DI MONTICHIARI**

Foglio n. 60 particella n. 159, sub. 1 sub 18

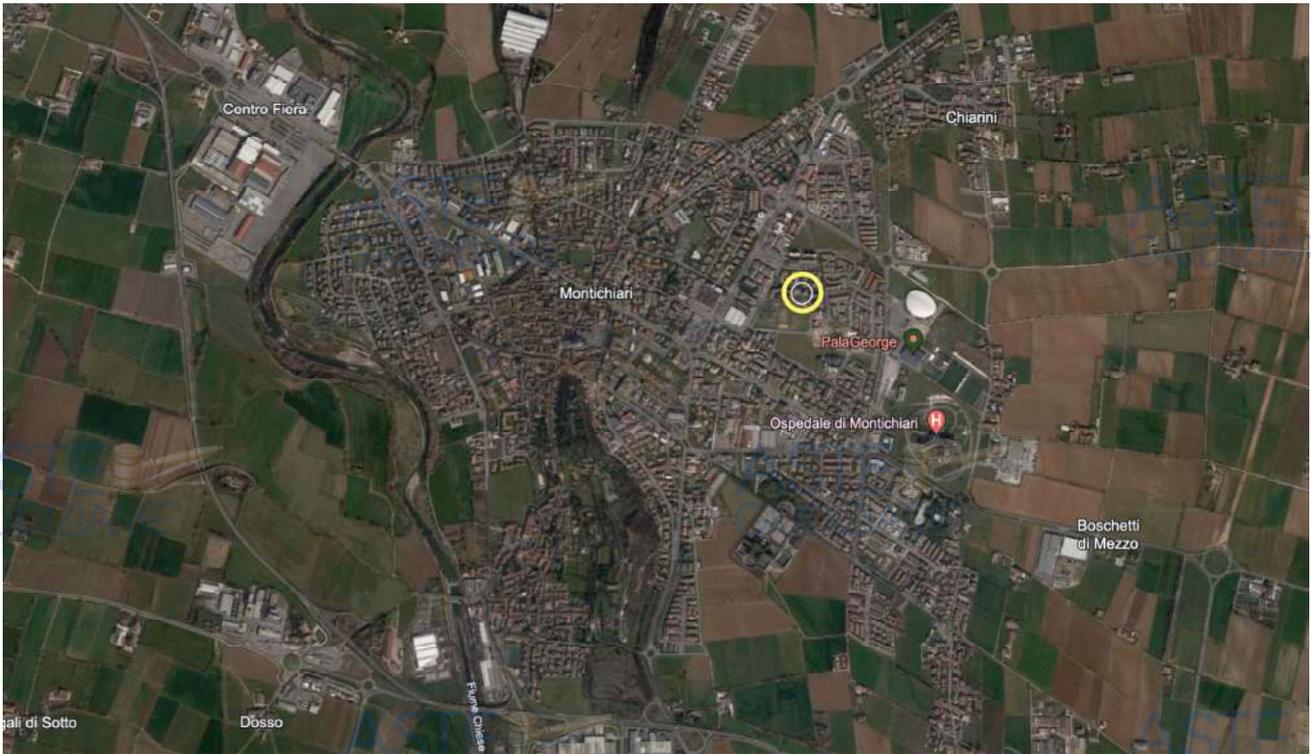
Trattasi di alloggio inserito in palazzina di 4 piani fuori terra realizzata in regime di edilizia convenzionata. Non c'è ascensore. All'appartamento, inserito al primo piano, si accede grazie al corpo scala comune posto al centro dell'edificio. Il piano terra è parzialmente definito da un portico che occupa circa un terzo della superficie coperta dall'immobile attraverso il quale si accede a vani comuni di pertinenza della palazzina come la lavanderia e lo stesso vano scale. Sempre al piano terra, ma con accesso esterno al portico, si distribuiscono le autorimesse, di cui ogni alloggio è dotato, ed altri vani ad uso condominiale come la centrale termica e un ripostiglio comune. Uno spazio verde profondo circa 23 m divide la palazzina da Via Salvador Allende.

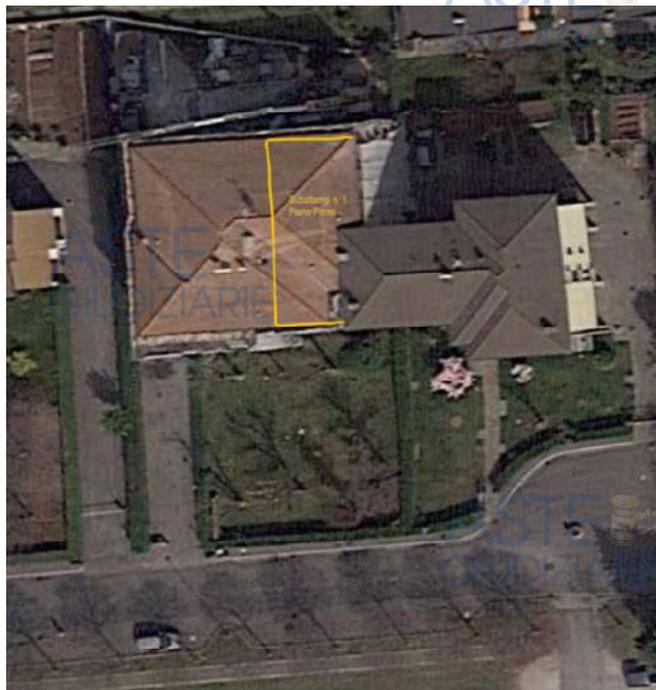
L'alloggio di proprietà è disposto su un unico piano. L'accesso avviene su disimpegno antistante la zona giorno e la zona notte. Il vano, definito "atrio" nella planimetria catastale, è delimitato, solo verso il soggiorno, da un muretto, alto circa 1,00 metro che lo separa dalla zona giorno ma nello stesso tempo ne permette la vista d'insieme. Lo stato dei luoghi non corrisponde a quanto rappresentato nella planimetria catastale e nella tavola di progetto in quanto nei rispettivi grafici citati la separazione dell'atrio con il soggiorno è netta essendo rappresentata da tramezza da pavimento a soffitto e da una porta di comunicazione tra i 2 vani.

La zona giorno è composta da soggiorno e da una cucina, entrambe con accesso allo stesso balcone. La zona notte comprende tre camere da letto un bagno e il vano di servizio, detto "doccia", privo di finestra verso l'esterno ma dotato di finestroni posti nella parte alta della parete che divide i due servizi. Non si è potuto accedere nella camera posta tra il bagno e la camera disposta sul lato nord perché occupata.
