VALUTAZIONE DEL COMPENDIO IMMOBILIARE  
COSTITUITO DA:  
TRE APPARTAMENTI - TRE CANTINE - DIECI POSTI  
AUTO NELLO STESSO CONDOMINIO;  
UNA LAVANDERIA IN CONDOMINIO ADIACENTE  
IL TUTTO IN COMUNE DI SALSOMAGGIORE TERME,  
LOC. TABIANO BAGNI VIALE MARIA LUIGIA N.4

Verifica di conformità edilizia e catastale

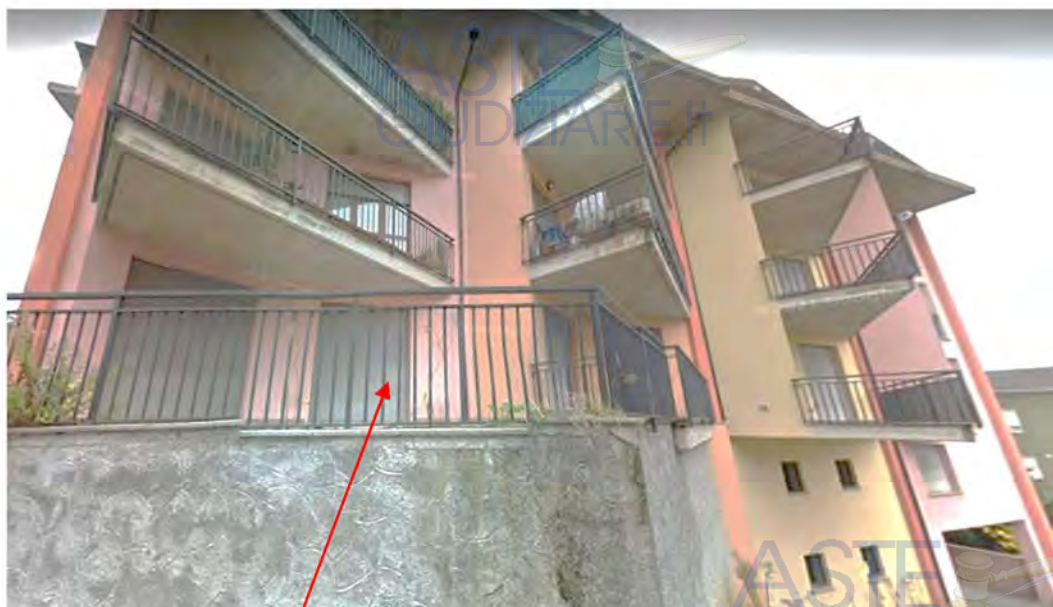
Vista della terrazza dell' appartamento sub1 part 594 al piano terreno

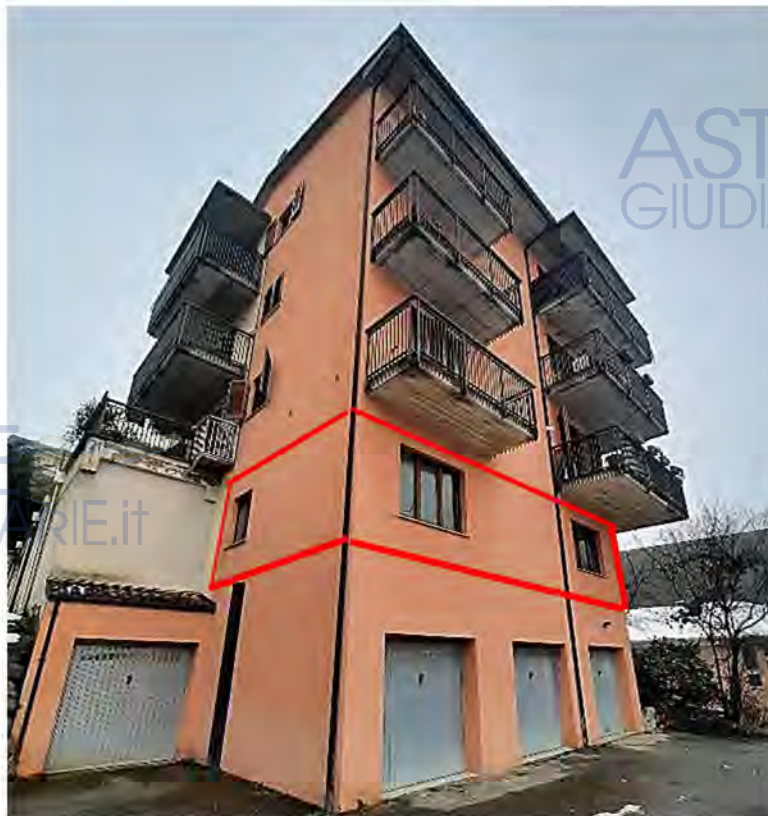
Vista della lavanderia con deposito cicli e quattro finestre al primo piano sotto-strada

Non sono state riscontrate difformità che alterino la dimensione o la consistenza dei locali, risulta però essere finita solo al grezzo, infatti mancano gli impianti, sottofondo e massetto per la pavimentazione e le finiture delle pareti sono perciò ricomprese nell'art. 19 bis LR N.23 21 ottobre 2004 – *"costituiscono inoltre tolleranze esecutive le irregolarità geometriche e dimensionali di modesta entità"*.

I due locali accessori quali lavanderia e deposito cicli, pertanto sono urbanisticamente e catastalmente corrispondenti allo stato di fatto, e all'ultima pratica edilizia presentata in Comune ed in Catasto, ma dovranno essere ultimati nelle finiture per avere un pieno utilizzo del bene.
