**TRIBUNALE CIVILE DI CAGLIARI**

**PROCEDIMENTO DI ESECUZIONE IMMOBILIARE n°220/2025**  
**RELAZIONE DI CONSULENZA TECNICA**

**APPARTAMENTO PER CIVILE ABITAZIONE SITO NEL  
COMUNE DI CAGLIARI IN VIA GIOVANNI BATTISTA  
TUVERI N°94**

**Foglio A/19 – Particella 3616 (ex 62) – Subalterno 39**

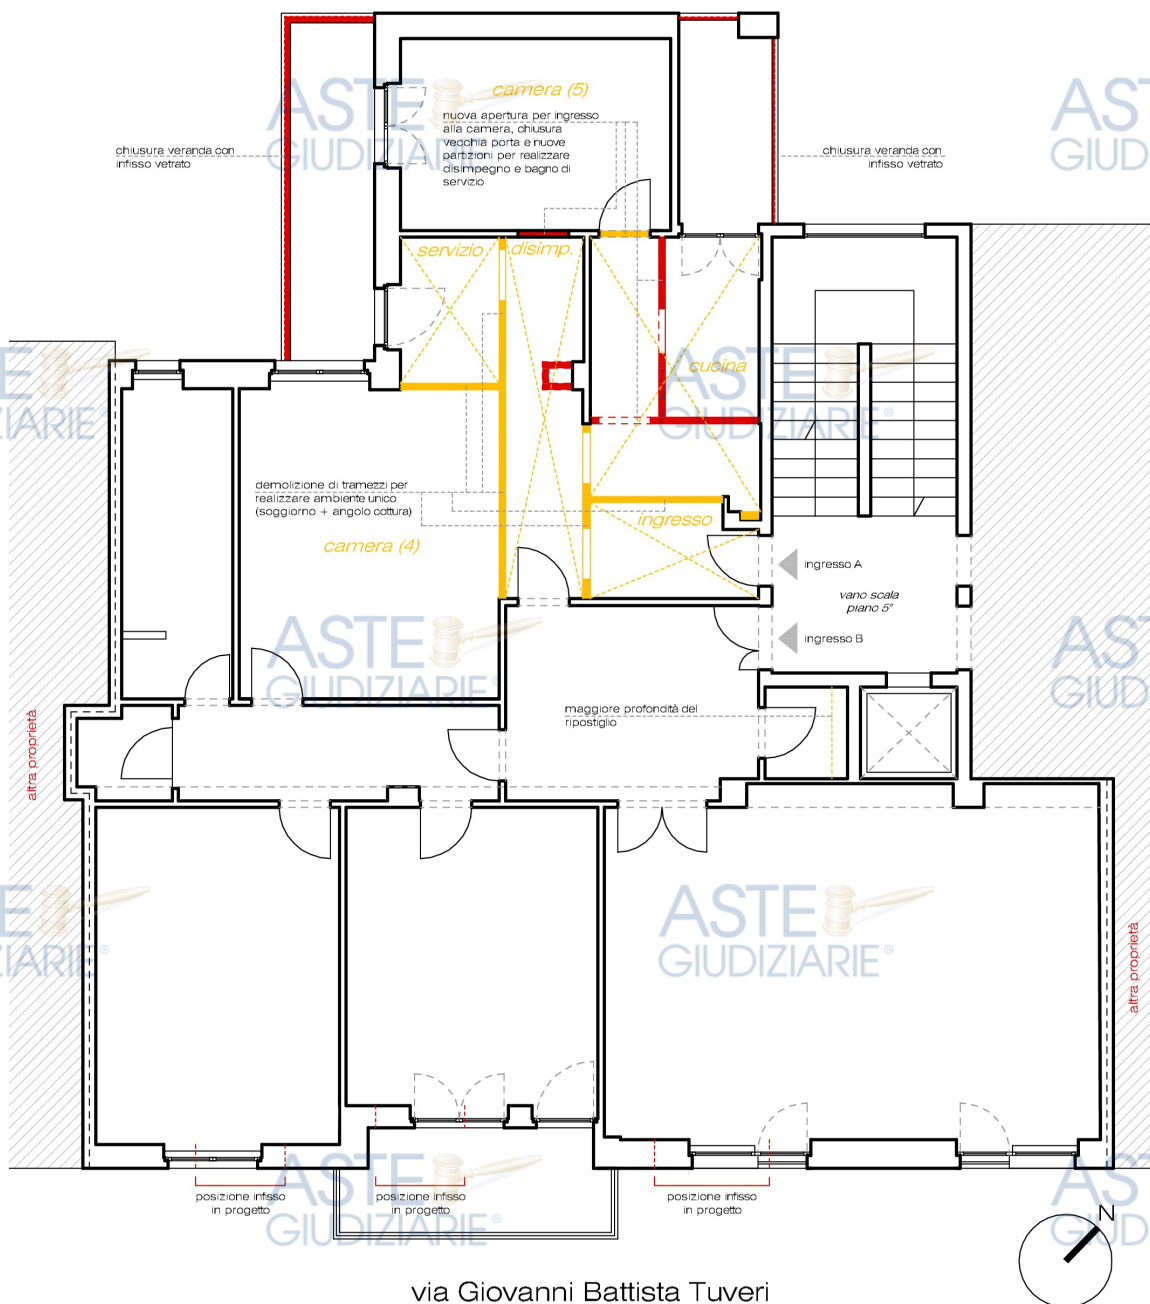
Rispetto agli elaborati allegati agli atti abilitativi (Agibilità con protocollo n°503 del 15/02/1966), lo stato attuale presenta alcune differenze distributive interne e la chiusura tramite infissi delle verande sul retro dell'appartamento, le quali sono state realizzate successivamente all'epoca di costruzione e per le quali non è stata reperita alcuna pratica, sanatoria o comunicazione in fase di accesso agli atti; altre difformità di minore entità riguardano la diversa posizione di alcuni infissi esterni sul prospetto della via Tuveri, ma trattasi di lievi difformità che riguardano tutti i piani del fabbricato e sono state evidentemente realizzate in fase di esecuzione. Fatte salve queste eccezioni, le dimensioni generali dell'immobile risultano sostanzialmente conformi al progetto approvato.

Si riportano di seguito le principali differenze rilevate tra stato attuale e la situazione di progetto in riferimento all'elaborato allegato all'Agibilità con protocollo n°503 del 15/02/1966, ulteriori aspetti riguardanti la titolarità dell'intervento realizzato e l'agibilità. A titolo esplicativo si allega di seguito una planimetria che schematizza le principali modifiche apportate alla configurazione originaria.
