## TRIBUNALE CIVILE DI CAGLIARI

#### RELAZIONE DI CONSULENZA TECNICA D'UFFICIO ESECUZIONE IMMOBILIARE N° 292/2022

CONSULENTE TECNICO D'UFFICIO: **Geom. Giuseppe Bertolino**

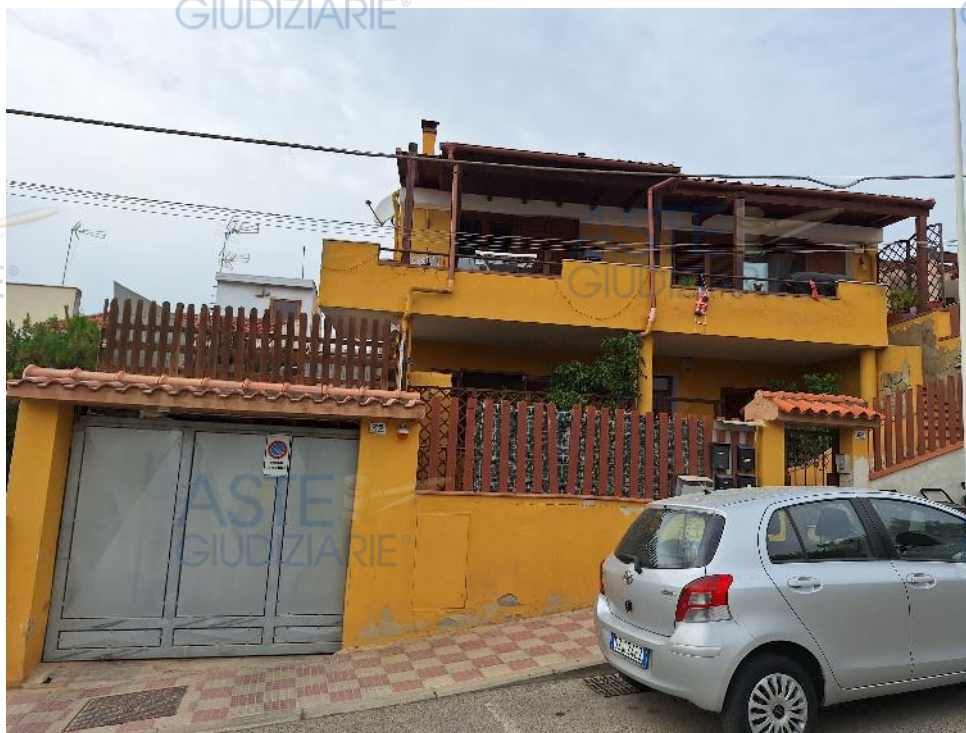
titolo, tale cancello è utilizzato unicamente per raggiungere l'ingresso dell'altra unità immobiliare posta al primo piano e censita al subalterno 4.

Inoltre in corrispondenza del predetto cancello carrabile, è stato realizzato un volume, che non è stato possibile ispezionare, ma che con molta probabilità è utilizzato come magazzino o box.

Foto 6. Vista esterna (particolare dell'ingresso carrabile)

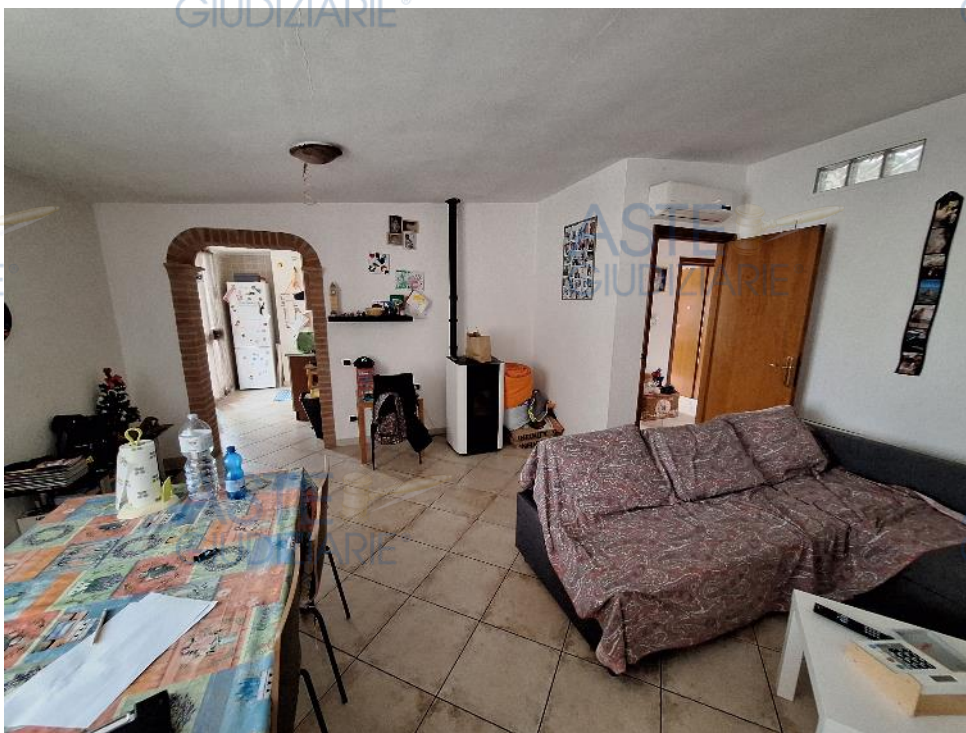
- 1) La veranda prospiciente la Via Speranza è stata chiusa realizzando così un volume non autorizzato nel quale è stata ricavata una cucina. Dalla chiusura della predetta veranda il soggiorno ha perso una portafinestra, riducendo così la superficie finestrata a disposizione del soggiorno stesso. Ciò comporta la perdita del rapporto tra superficie

Foto 10. Soggiorno (particolare del varco d'ingresso alla zona cottura)

Per quanto sopra descritto tutte le difformità rispetto al progetto approvato, dovranno essere eliminate.

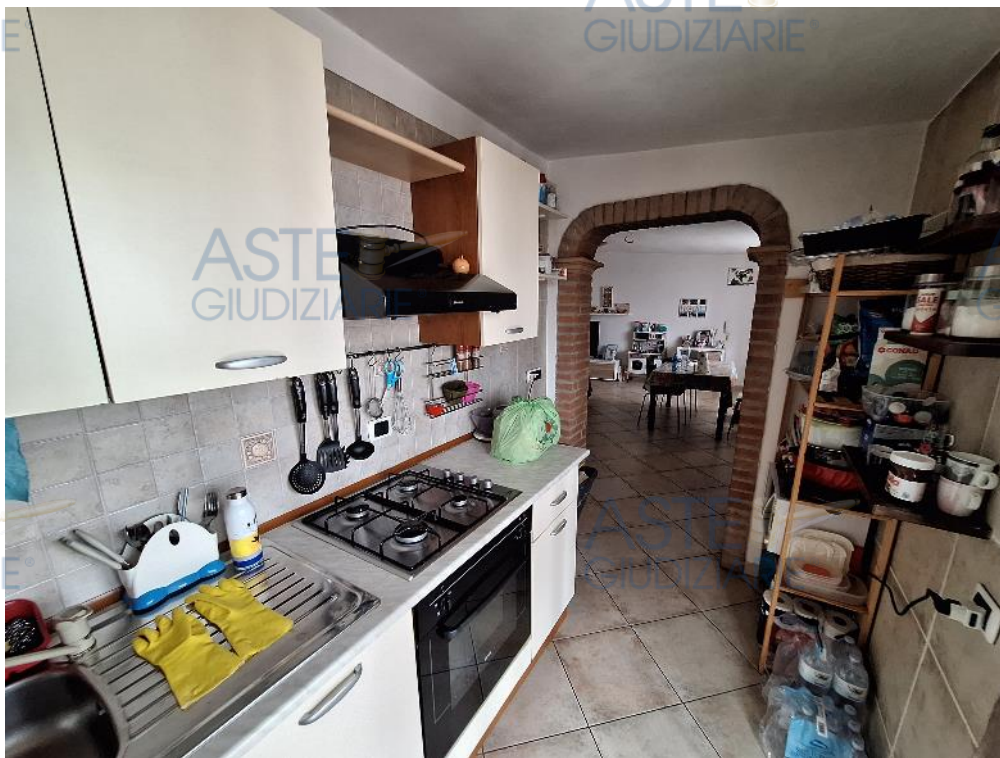
- 2) Come conseguenza della chiusura della predetta veranda, anche la camera da letto matrimoniale ha perduto la finestra. Ne è stata ricavata una nuova sulla parete adiacente, prospiciente il cortile interno;
- 3) Il balcone coperto presente lungo tutto il prospetto principale, la sottostante struttura di sostegno costituita da n° 3 pilastri in cls a sezione circolare e la copertura del balcone stesso, realizzata con travi e pilastri in legno, sono state realizzate in totale difformità rispetto al progetto approvato e senza alcun titolo autorizzativo.
- 4) Il cortile comune è stato frazionato in diverse parti ed in maniera del tutto arbitraria, sopra le quali sono state realizzate diverse strutture, coperture e volumi non autorizzati.

Foto 13. Zona cottura (particolare della parete dove era presente la finestra della camera adiacente)

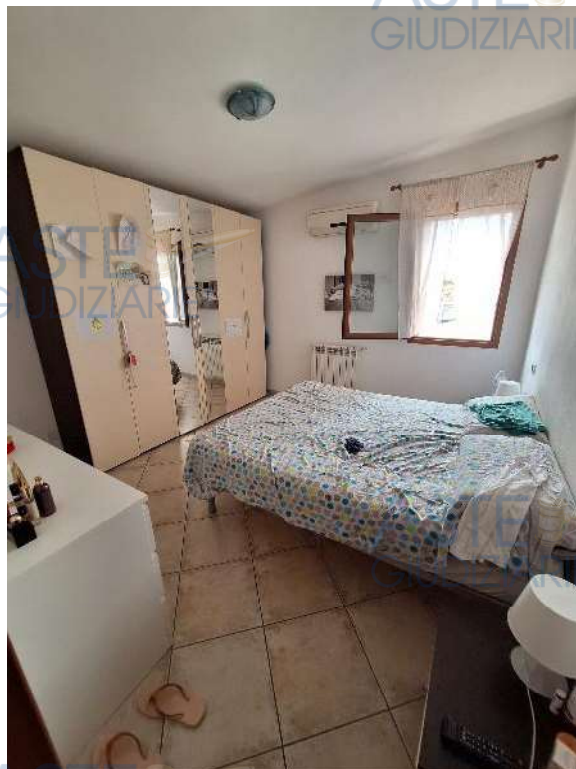
Foto 17. Camera da letto doppia (particolare della nuova finestra realizzata senza titolo autorizzativo)

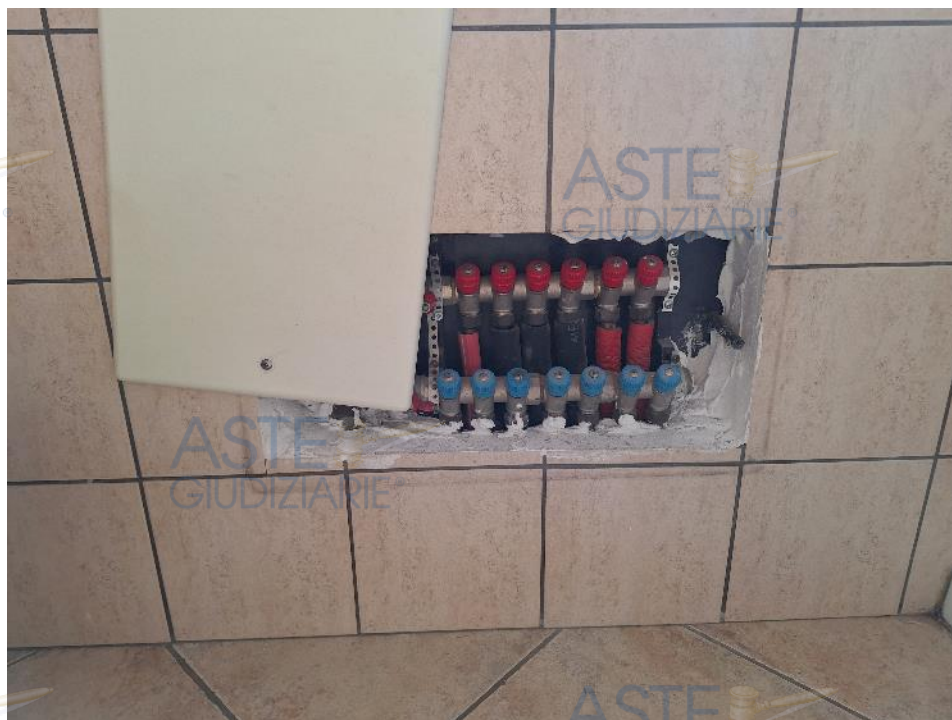
L'impianto idrico sanitario è dotato di collettore complanare (centralina) ed è realizzato con tubazioni di adduzione idrica in rame rivestito e tubazione di scarico in pvc.

Foto 22. Bagno (particolare del collettore complanare dell'impianto idrico sanitario)

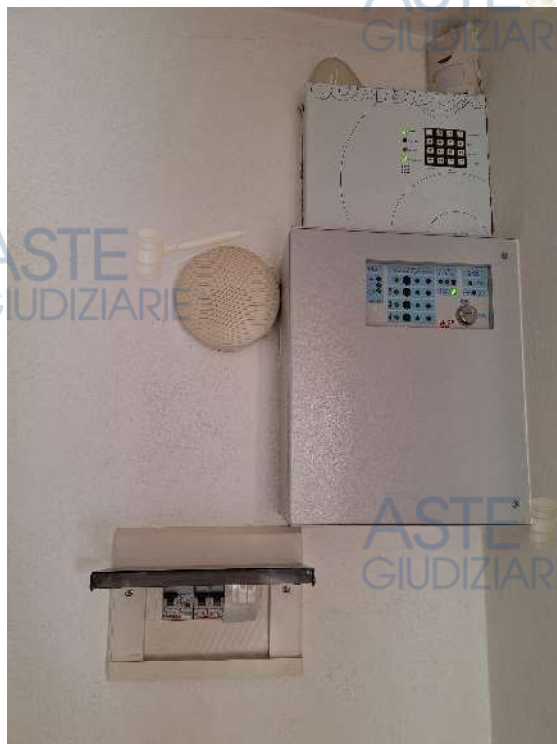
L'impianto elettrico, realizzato con tubazioni corrugate sottotraccia, è basico, ma rispondente alla normativa vigente all'epoca di costruzione. Infatti nel piccolo quadro elettrico posizionato vicino al portoncino d'ingresso, sono presenti l'interruttore differenziale salvavita e due interruttori magnetotermici, uno a protezione della linea luci e uno dedicato alla protezione della linea prese. E' presente inoltre un impianto d'allarme costituito da una centralina posizionata vicino al portoncino d'ingresso, un combinatore telefonico, una sirena esterna e sensori di volumetrici in ogni stanza.

Foto 23. Soggiorno - Particolare del quadro elettrico e della centralina antifurto

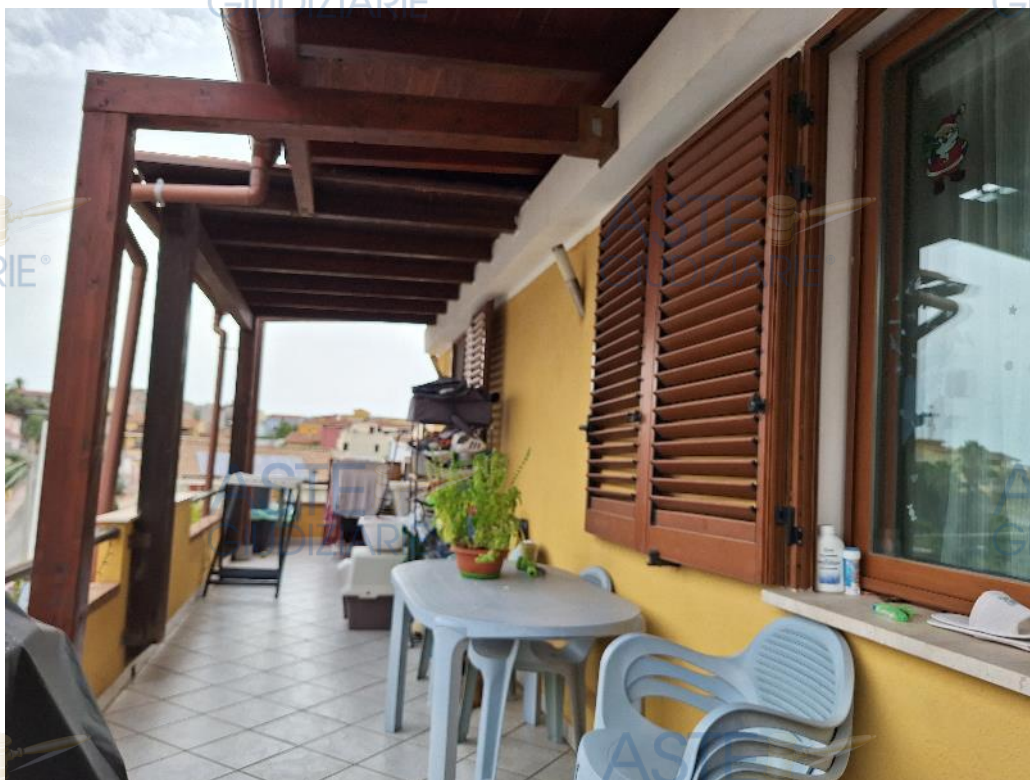
Foto 24. Veranda esterna realizzata senza alcun titolo edilizio

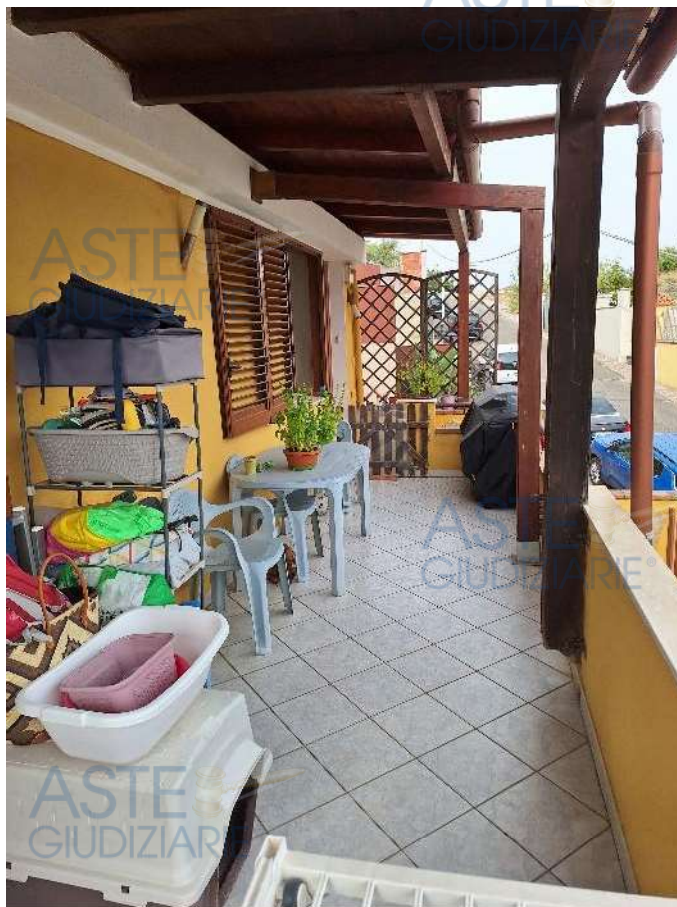
Foto 25. Veranda esterna – Particolare delle travi in legno che sostengono la copertura
