TRIBUNALE DI CAGLIARI  
ESECUCIONI IMMOBILIARI

R.E.G. n. 298/2020

**PERIZIA TECNICA ESTIMATIVA  
DOPO 2° ACCESSO del 15/04/2024**

**Comune di Quartu S.E. - via Rio Solanas n. 08**

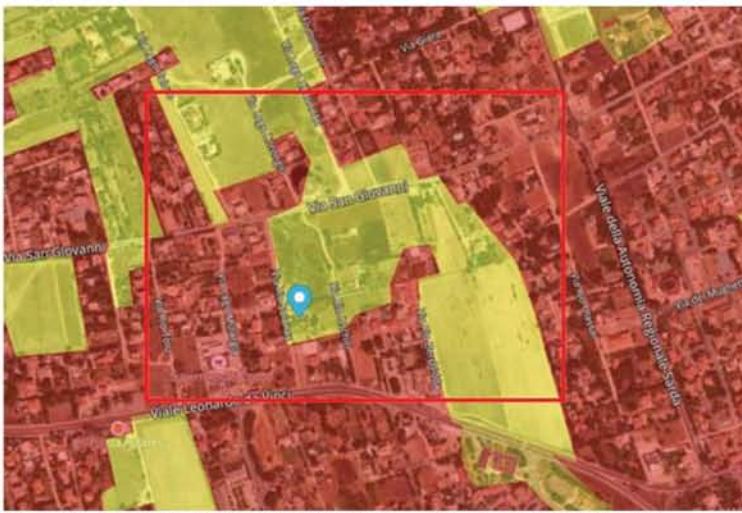
Da un'indagine accurata sia con le case confinanti di tutta la zona, quando si verificano eventi piovosi eccezionali si allagano tutti gli scantinati delle case costruite nella zona di Flumini - Sant'Andrea; Inoltre controllando sulla Mappa DANNO AMBIENTALE delle carte del PAI (Piano Assetto Idrogeologico) della Regione Sardegna; si è riscontrato che la via Rio Solanas ricade in una zona classificata con danno ambientale D2 ovvero MEDIO a cui corrisponde un RISCHIO IDROGEOLOGICO Ri2 MEDIO ed una PERICOLO P2 MEDIO.

E' importante notare che sebbene la carta del PAI classifichi via Rio Solanas come un rischio alluvione medio e Danno appunto D2 MEDIO, in realtà essa stessa si trova circondata da tutte strade e zone con rischio alto di alluvione (vedi foto dove il colore rosso indica questo rischio elevato, mentre il colore giallo indica il rischio medio), va da se pensare che è una zona che potrebbe essere quasi sempre coinvolta dagli eventuali eventi gravi delle zone confinanti. Per questo motivo si ritiene comunque che la zona stessa sia sempre a rischio perché questo può essere indotto dalle condizioni al contorno. E' quindi indispensabile mettere in atto un urgente intervento così come prospettato in questa perizia.

Stralcio mappa danno potenziale – PAI (revisione 2023)  
Nella foto la zona in via Rio Solanas n. 08
