Esecuzione Immobiliare N 621/1993

Ing. Alberto De Santis

RELAZIONE DEL CONSULENTE TECNICO

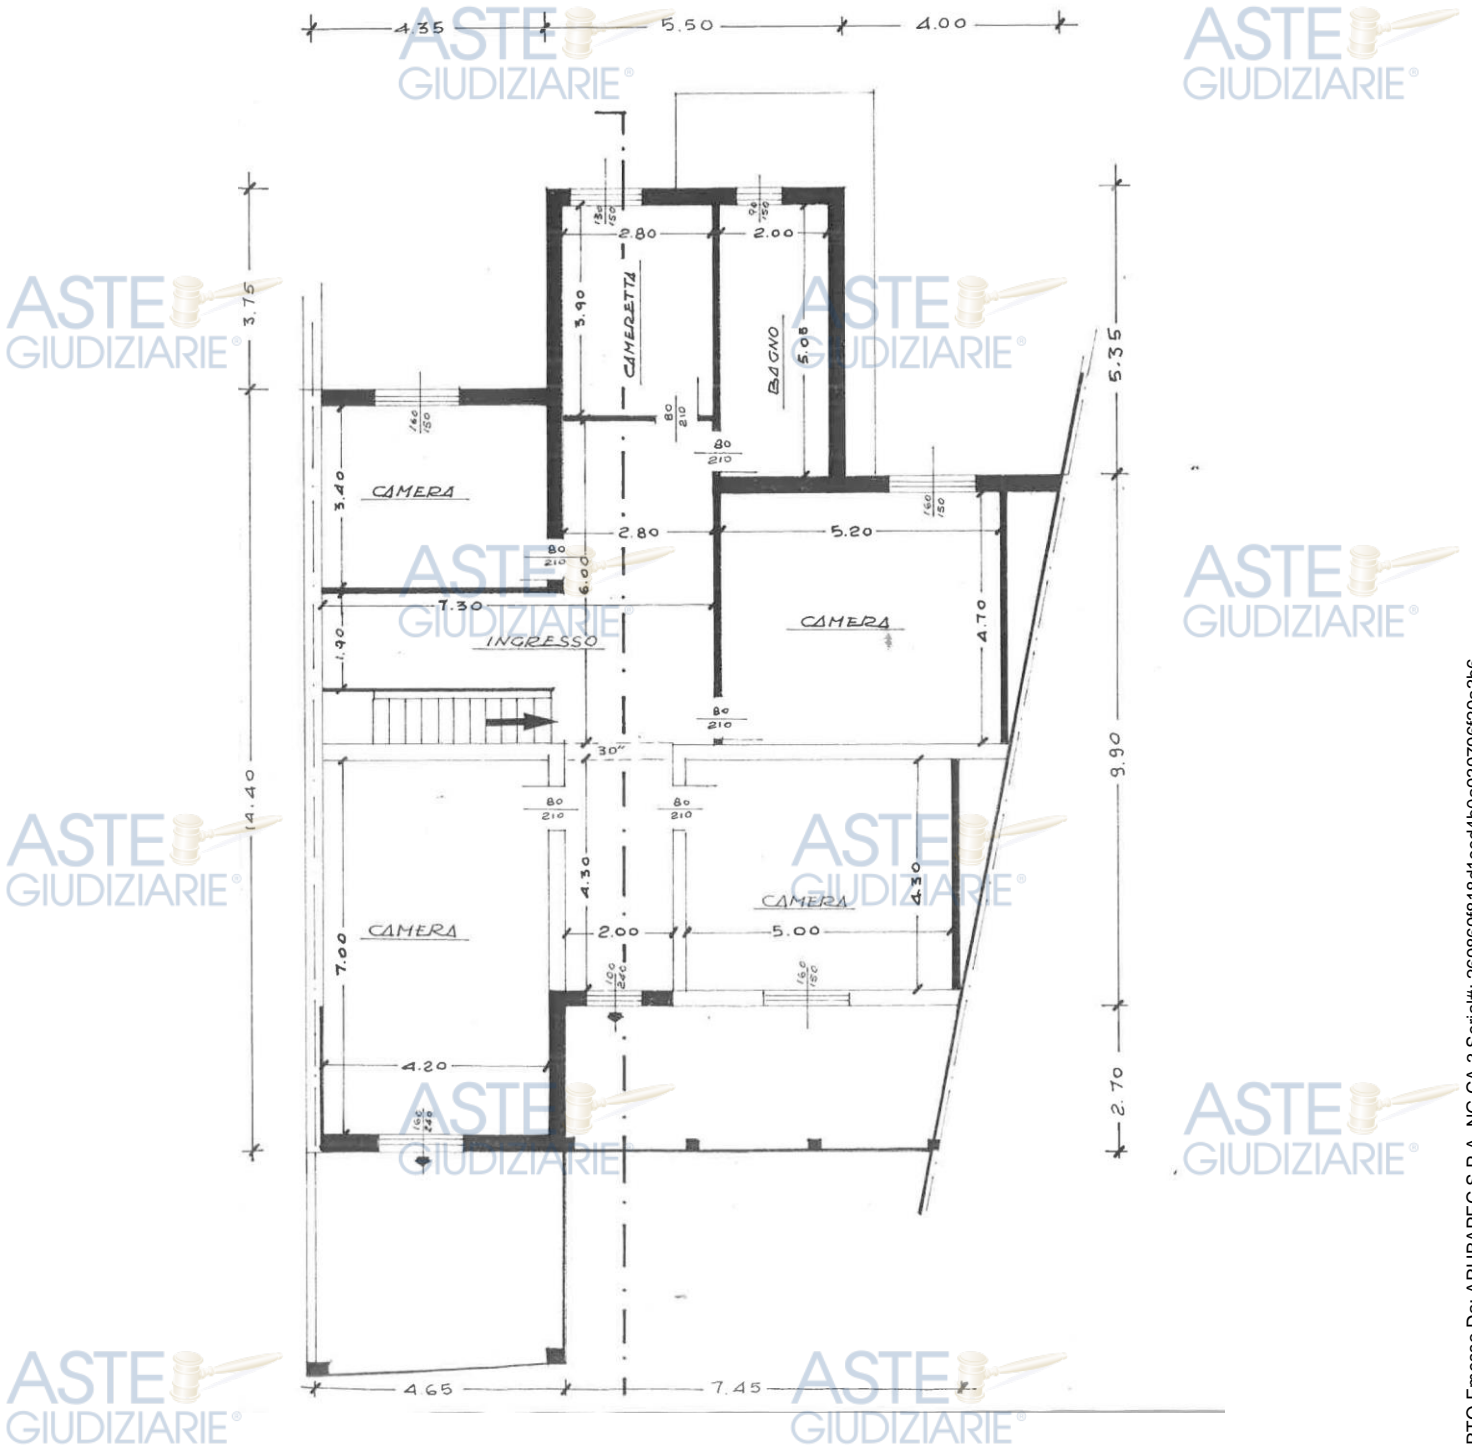
Planimetria del piano primo di Progetto

Sull'immobile oggetto di perizia sussistono diverse opere abusive, quelle più rilevanti risultano essere quelle che hanno comportato aumenti volumetrici, la modifica della sagoma e la suddivisione dell'unità abitativa in due abitazioni.

1. La diversa realizzazione della copertura e degli spazi sottostanti, tale opera è riconducibile all'atto di edificazione dell'immobile stesso;
2. La realizzazione dei magazzini nella parte retrostante dell'immobile principale;
3. La chiusura per mezzo di infissi del loggiato al piano terra.

4. Frazionamento dell'immobile in due unità distinte, una al piano terra ed una al piano primo.

Fatte queste premesse si ritiene che possano essere sanati gli abusi indicati nel punto 1, mentre occorre ripristinare lo stato dei luoghi per le opere relative ai punti 2 e 3.

Per quanto concerne il punto 4, il frazionamento, questo è sanabile se si mantiene invariato il carico antropico complessivo dei due appartamenti rispetto al singolo appartamento originario, questo aspetto è strettamente collegato alla fase progettuale e deve essere parte dello Studio di Compatibilità Idraulica.

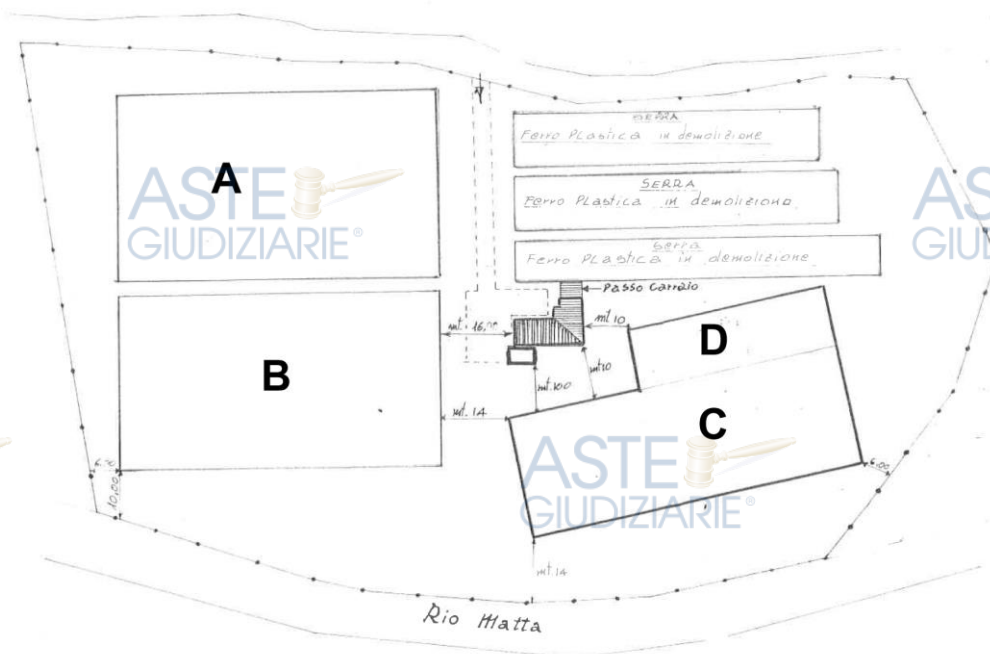
Planimetria generale di progetto

Per una migliore identificazione delle diverse serre sono state aggiunte le lettere A, B, C e D nella planimetria di progetto.

Si chiarisce che per le parti della serra C realizzate nei lotti 190 e 177 (ed ipoteticamente anche sul lotto 97), non di proprietà dell'esecutato, devono essere demolite fino al raggiungimento della distanza minima imposta dal PUC, almeno 10 m.

Fatte queste premesse si ritiene che possano essere sanati gli abusi indicati, fatte salve le parti che sono state segnalate come opere da demolire.

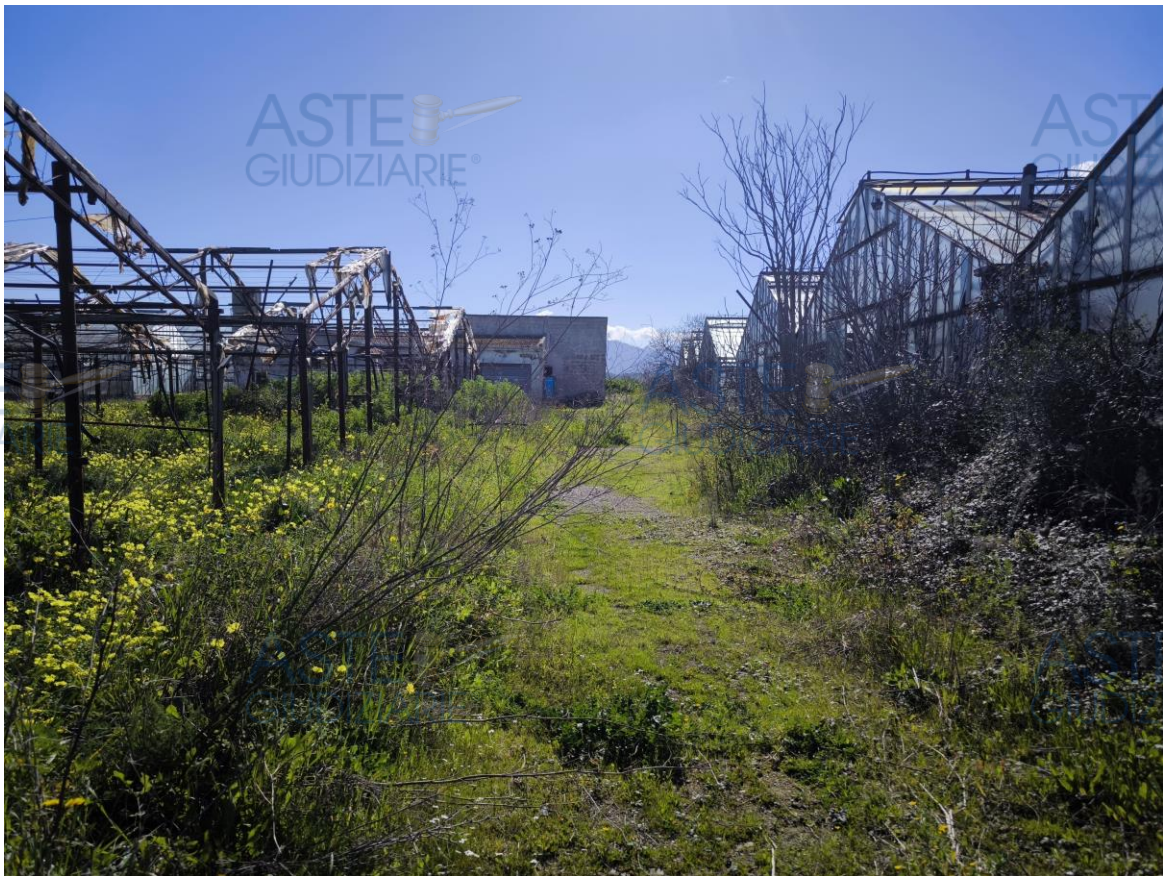
Foto 01, area di accesso all'azienda

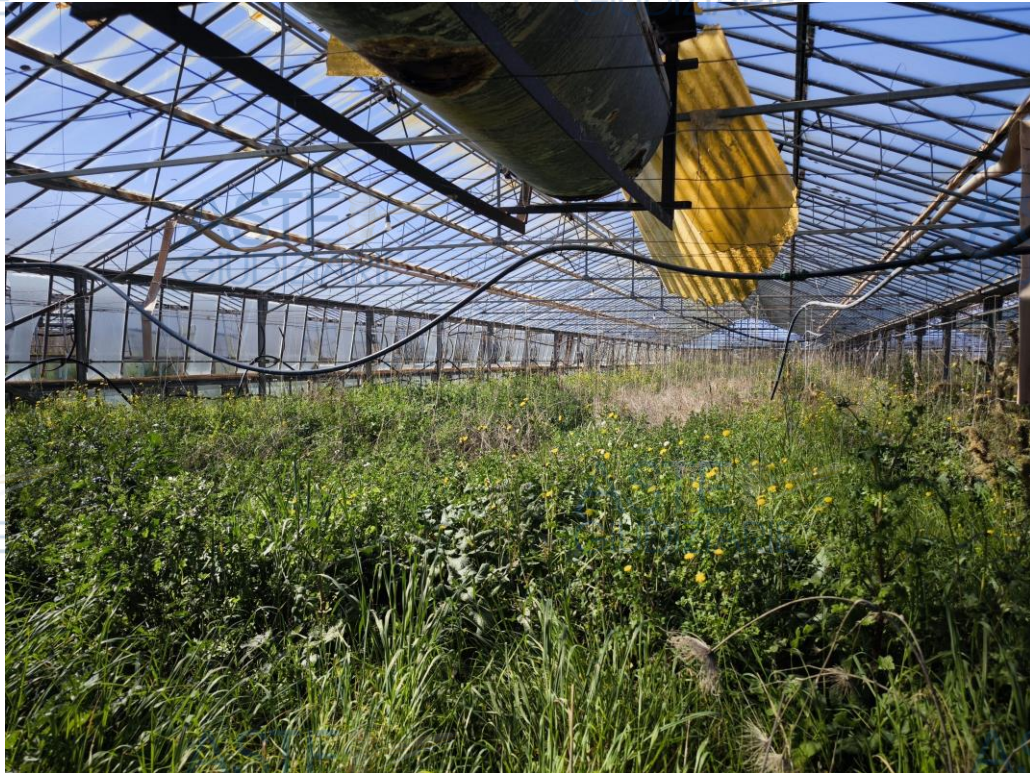
Foto 02, serra A

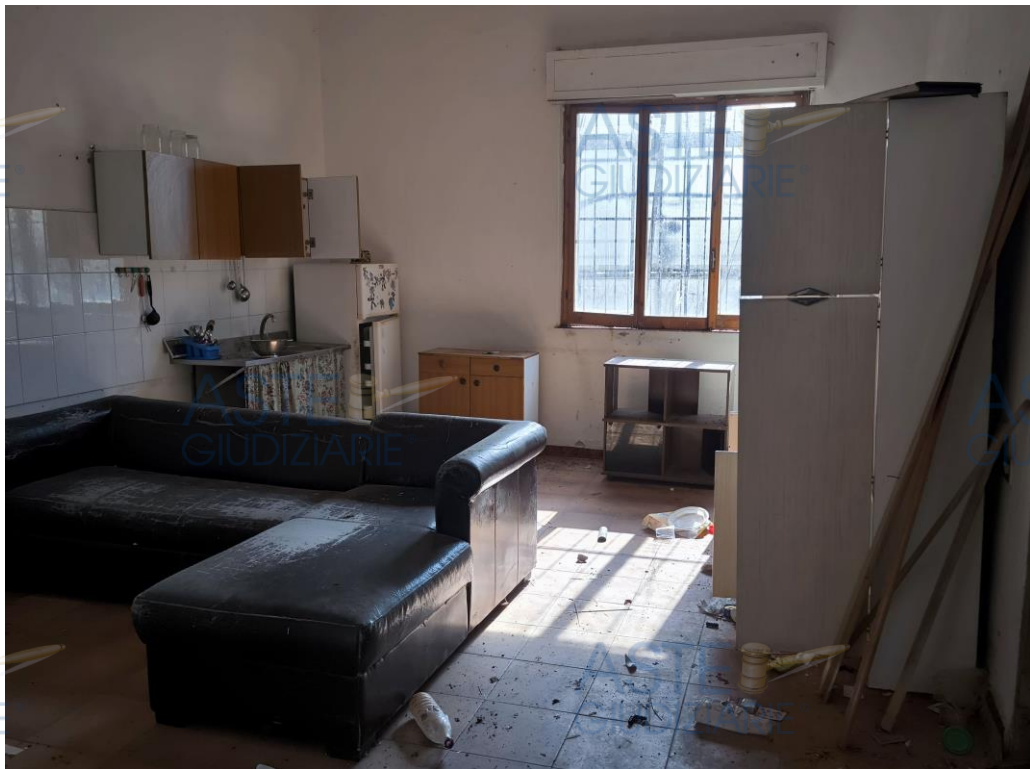
Foto 03, immobile rurale

L'immobile versa in stato di abbandono, con possibile accesso da parte di estranei, sono stati riscontrati alcuni danni e l'accumulo di materiale vario.
