# TRIBUNALE CIVILE DI CAGLIARI

## RELAZIONE DI CONSULENZA TECNICA

n° 89/2021 del R.E.

**RELAZIONE TECNICA SU UNA UNITA' IMMOBILIARE****IN COMUNE DI ASSEMINI**

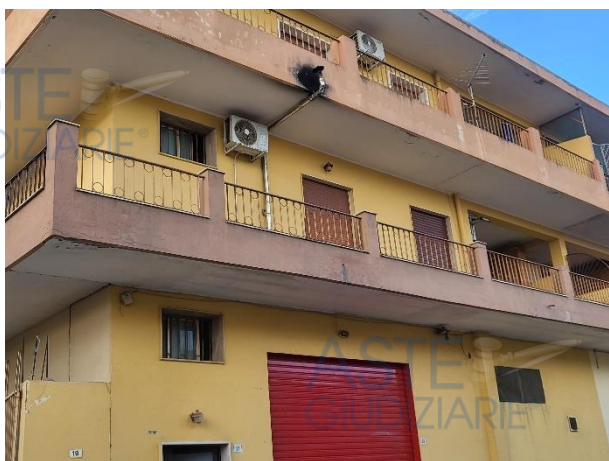
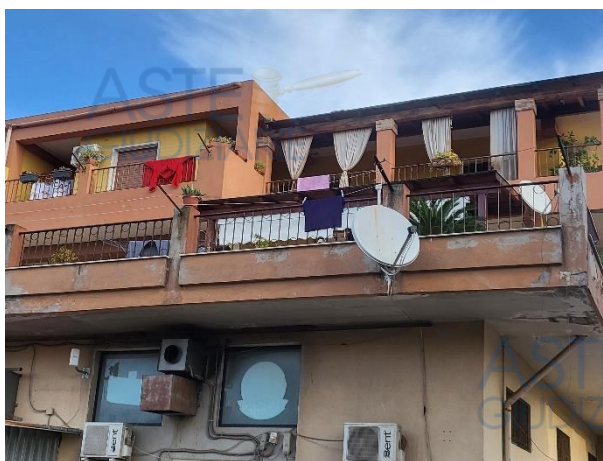
Le condizioni in cui versa l'unità immobiliare sono ottime. Dunque, si può concludere che non ha necessità di opere di manutenzione di nessun genere.

Fotografia 1 e 2: vista dell'appartamento dal lato strada e dal lato posteriore

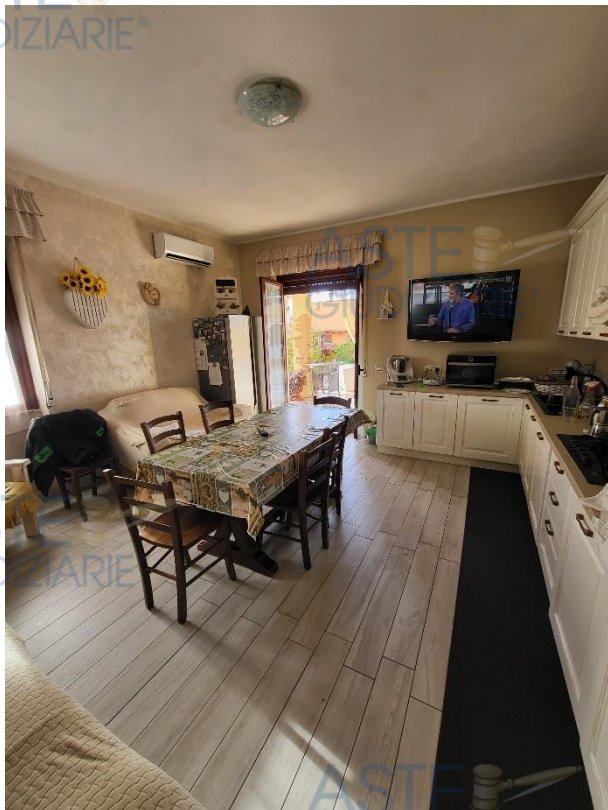
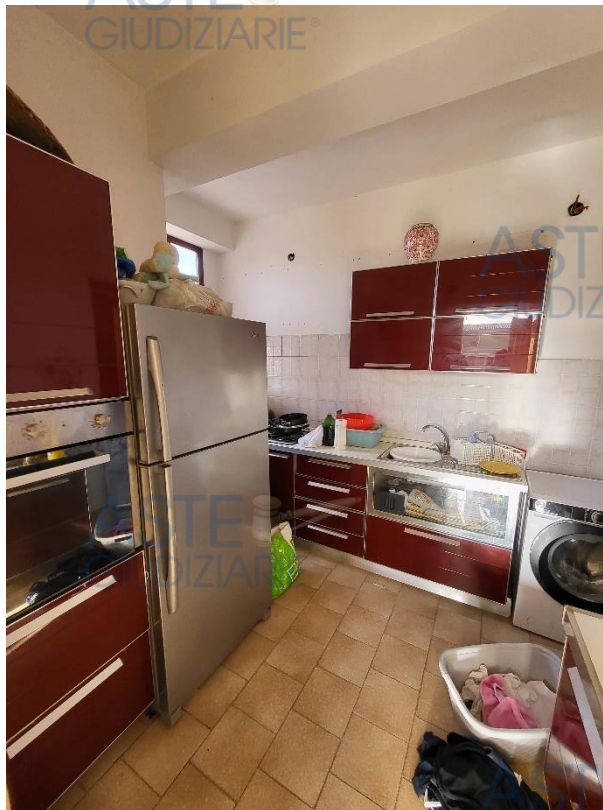
Fotografia 13 e 14: vista della cucina principale e della cucina sulla terrazza

- 1) Prima di tutto, la proprietà ha realizzato una seconda cucina sulla terrazza, quindi su una parte scoperta dell'immobile: questo si configura come un incremento di volume rispetto a quello condonato oggetto della Concessione in Sanatoria, oltre che porre questioni di natura igienico sanitaria in quanto i due bagni a servizio dell'unità immobiliare hanno le aperture finistrate che danno proprio su questa cucina.
- 2) Inoltre, sempre nella terrazza è stato realizzato un loggiato aperto su tre lati che si appoggia sulla parete esterna della cucina.
- 3) Infine, è stata variata l'organizzazione interna dell'appartamento con la divisione del preesistente salone per realizzare una stanza da letto a cui si accede da quello che nel progetto approvato era un ripostiglio.

- 1) Per quanto riguarda la cucina sulla terrazza, questo si configura come un incremento di volume. Dalla documentazione allegata alla Concessione in Sanatoria n° 7 si evince che la sanatoria stessa aveva certificato la realizzazione di opere abusive i cui volumi erano ben maggiori di quelli ammissibili. Dunque, non è possibile la loro sanabilità perché non esistono i presupposti per la doppia conformità qualunque sia stata l'epoca di realizzazione della stessa cucina. Si deve concludere che, in questo caso, è necessario il ripristino della situazione autorizzata e, quindi, la demolizione della stessa cucina. L'onere per la demolizione e il ripristino della situazione preesistente verrà determinato nel paragrafo riguardante la stima dell'immobile.

- 1) Per quanto riguarda la cucina sulla terrazza, il ripristino della situazione preesistente implica queste lavorazioni e questi costi:

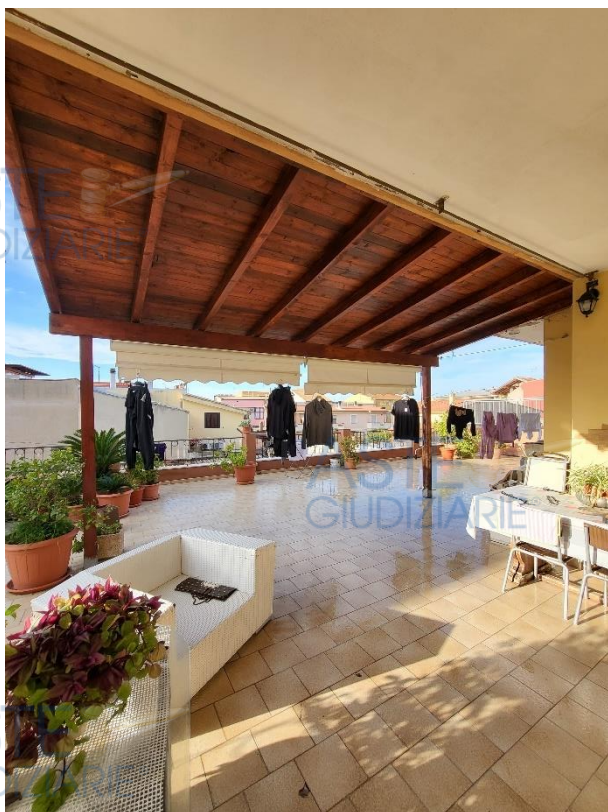
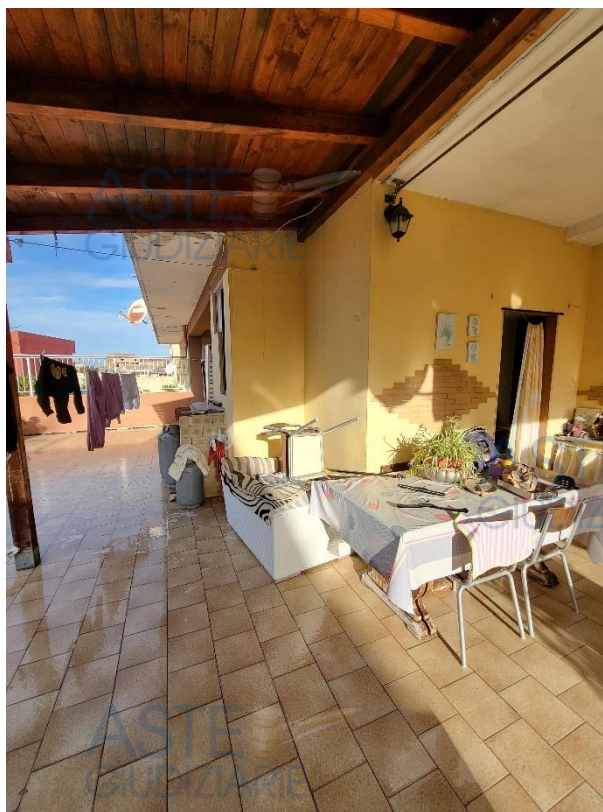
Fotografia 15 e 16: vista del loggiato e della cucina esterna

- 2) Per quanto riguarda il loggiato, la situazione dipende da quando questo è stato realizzato. Se la sua realizzazione è precedente all'aprile 2015 (periodo di approvazione del nuovo PUC) l'opera è da considerarsi non sanabile; se invece risale

Dunque, l'opera abusiva è successiva la 2015 e potrebbe essere sanata. La sua sanabilità dipende da due fattori. Il primo è il mantenimento delle distanze dalle costruzioni contermini: nel caso in esame il loggiato non sporge rispetto all'intera costruzione per cui vengono mantenute le necessarie distanze dalle latre proprietà. Il secondo è, invece, legato a condizioni igienico sanitarie. Infatti, le norme prescrivono che i vani devono essere illuminati e arieggiati da aperture finestrate la cui superficie deve essere superiore ad  $\frac{1}{8}$  della superficie stessa del vano. Nel caso in esame, il PUC fissa in 3,00 m la distanza massima dalla finestra di una copertura a loggiato; oltre questa distanza la stessa apertura finestrata non può essere considerata ai fini del calcolo della superficie finestrata. Dunque, la cucina prenderebbe aria dalla sola finestra laterale che, per assecondare la questione suddetta, dovrebbe avere una

superficie pari a 23,75 mq (superficie cucina) / 8 = 2,97 mq. Essendo la finestra larga 1,20 m, la sua altezza dovrebbe essere pari a 2,50 m. Dunque, il loggiato sarebbe sanabile con un Accertamento di conformità per le distanze ma non è sanabile per questioni igienico sanitarie; anche in questo caso è necessaria la sua demolizione per il ripristino della situazione asservita. L'onere per la demolizione e il ripristino della situazione preesistente verrà determinato nel paragrafo riguardante la stima dell'immobile.

- 2) Per quanto riguarda il loggiato, il ripristino della situazione preesistente implica queste lavorazioni e questi costi:

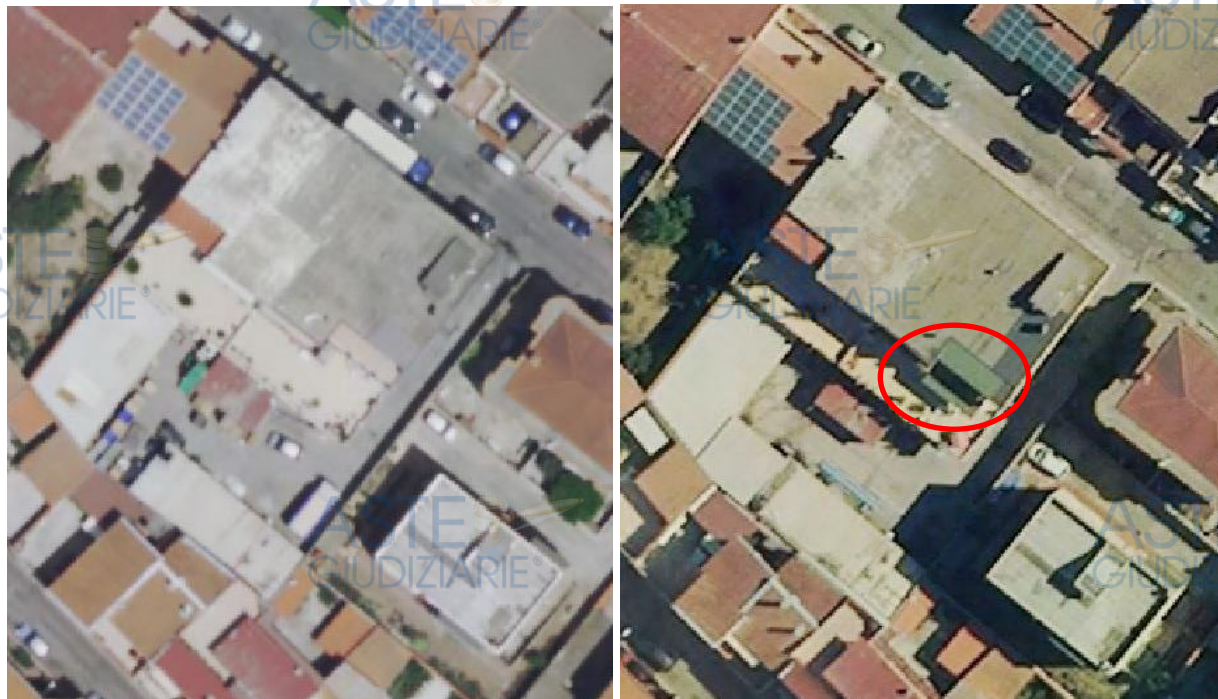
**Fotografia 12 e 13: ortofoto 2016 e 2019 (fonte Geoportale RAS): in rosso è evidenziato il loggiato presente solo nel 2019**
