Tribunale di Caltagirone

**INTEGRAZIONI**

**RELAZIONE DI CONSULENZA TECNICA**

*Proc. Esecutiva immobiliare n. 133/2013 R.G.E.*

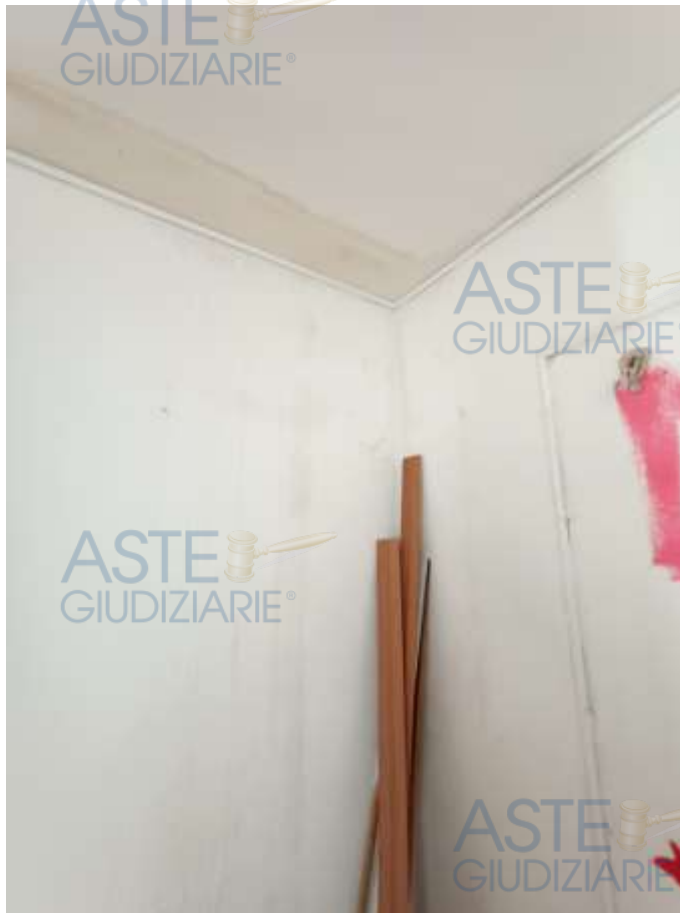
- In corrispondenza tra il salone ed il ripostiglio posto al primo livello, da una attenta osservazione dei luoghi è stato appurato che la suddetta infiltrazione è stata causata dalla rottura della copertura in ETERNIT, posta al secondo livello ( in corrispondenza dell'apertura della camera da letto, lato interno).  
L'acqua meteorica si incanala sia dalla suddetta rottura della copertura sia dalla copertura metallica non più adesa poiché manomessa per far passare della tubazione.

*Infiltrazione nel salone posto al primo livello*

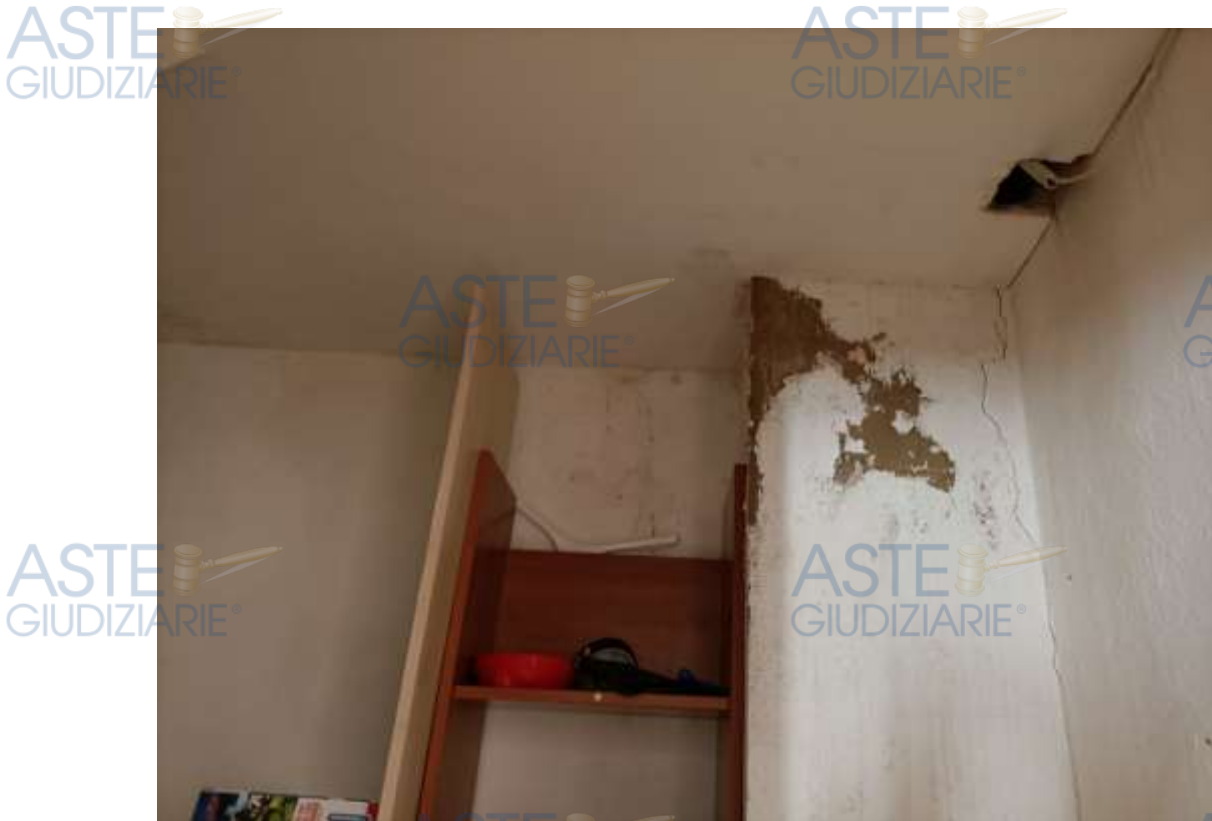
*Infiltrazione presente all'interno del ripostiglio posto nel sottoscala adiacente il salone*

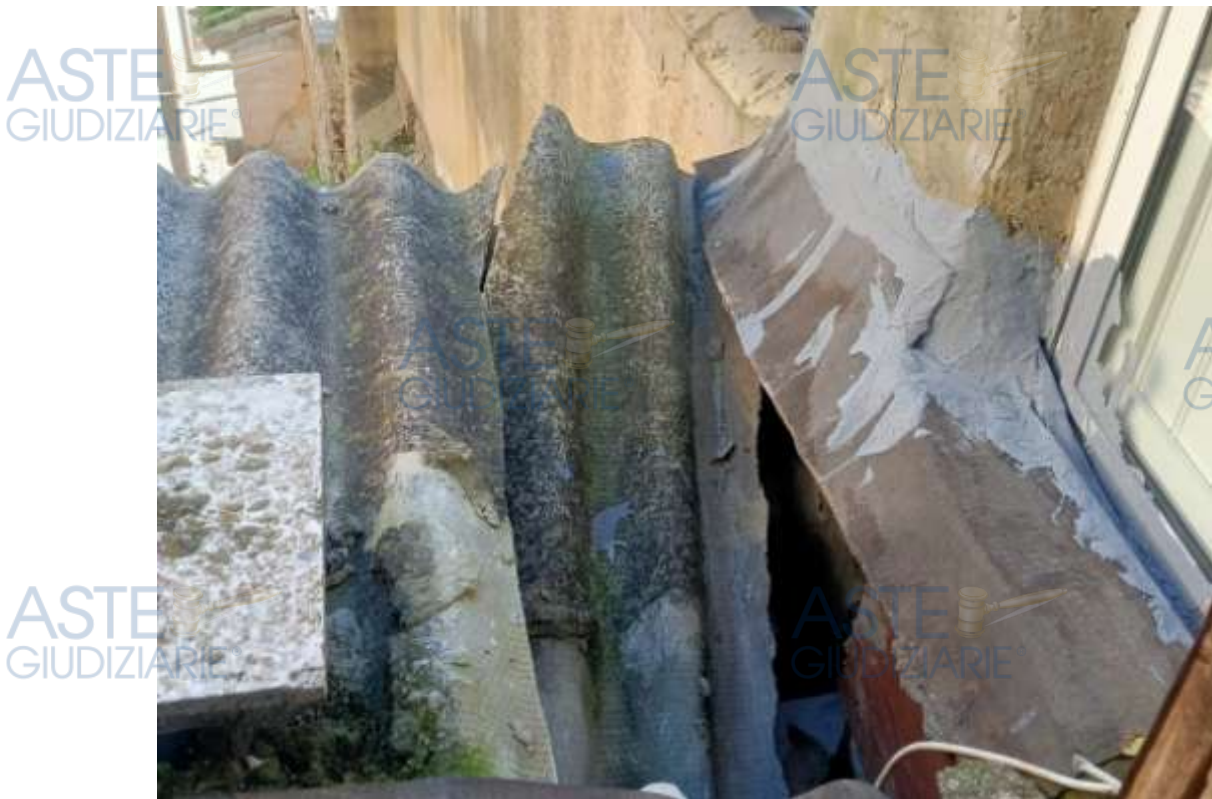
*Rottura della copertura in ETERNIT, posta in corrispondenza del ripostiglio posto nel sottoscala adiacente al salone*

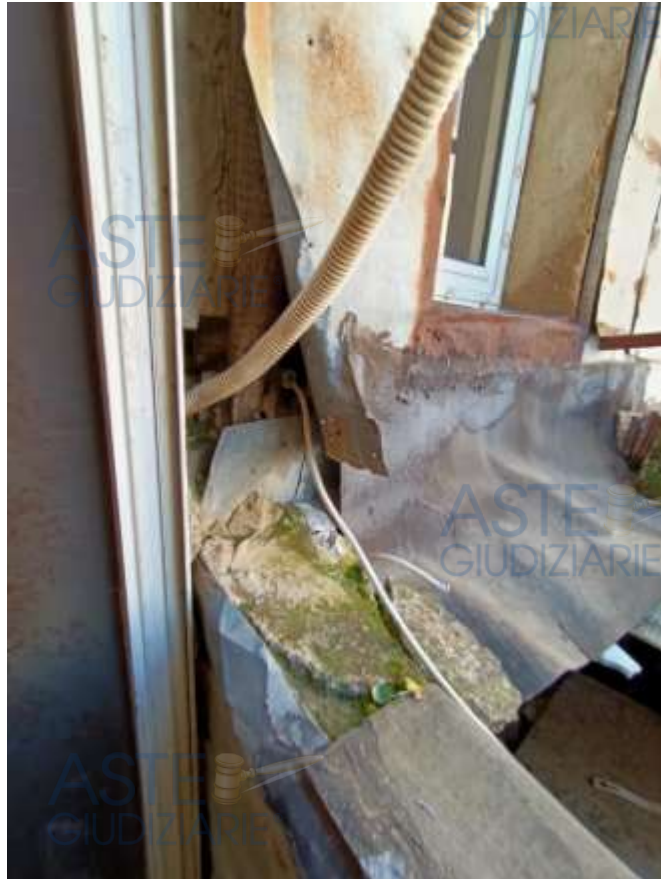
*Copertura metallica non più adesa.*

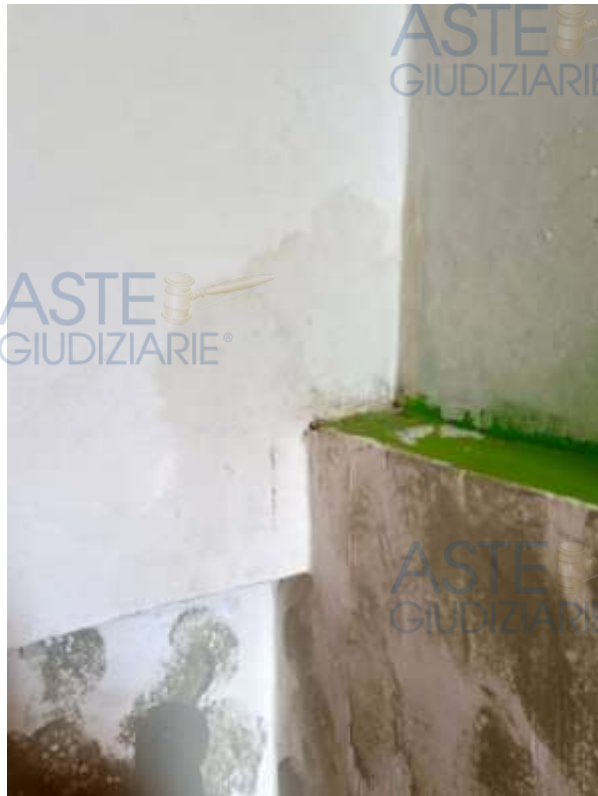
*Muro adiacente la scala che porta al secondo livello*

- Nel muro adiacente la scala che porta al secondo livello, le cause sono imputabili allo strato metallico non adesivo in diversi punti alla superficie muraria.

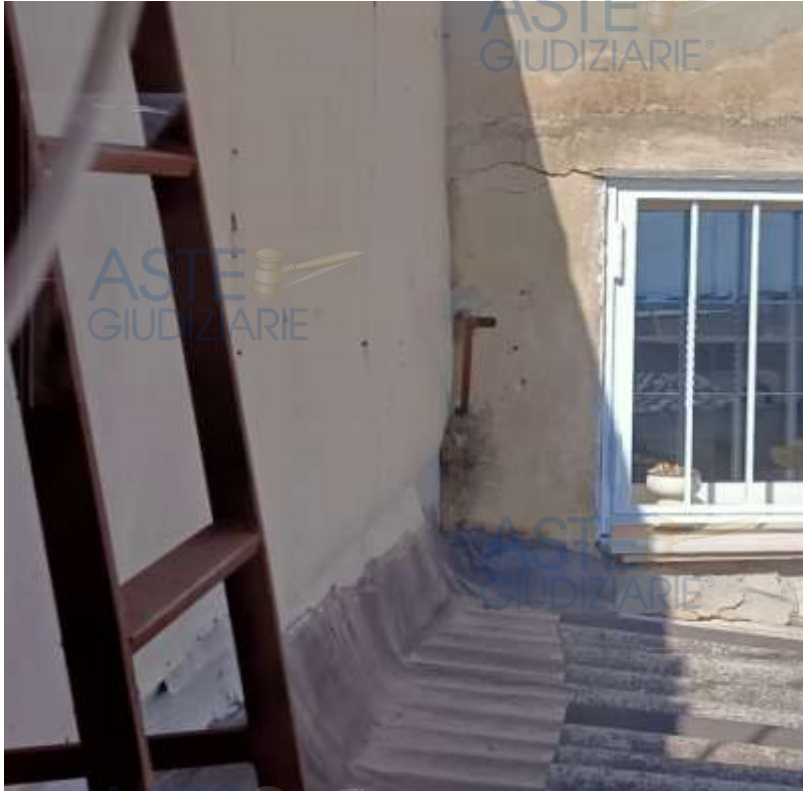
*Copertura metallica in corrispondenza della rampa di scale*

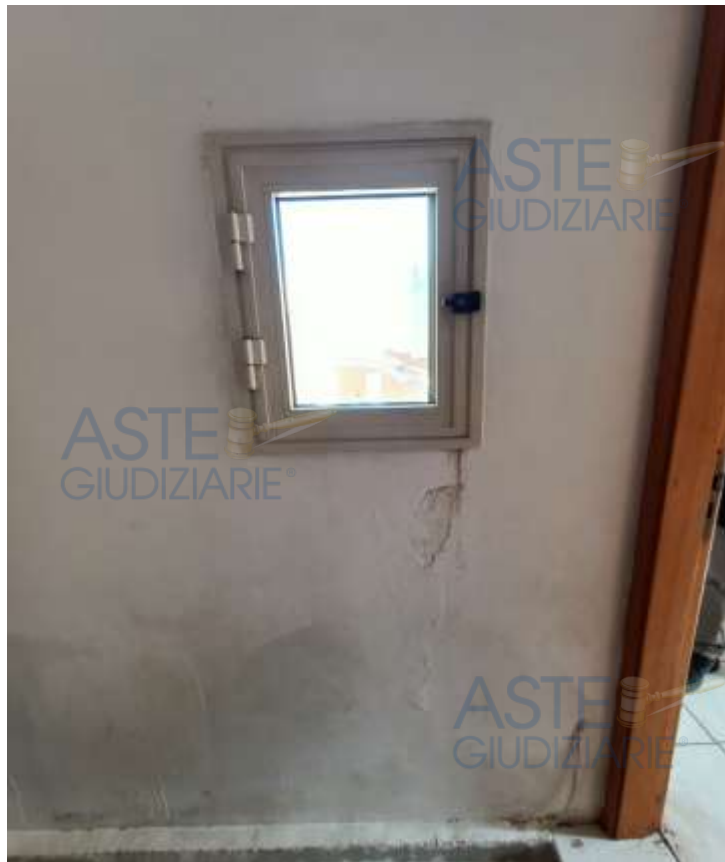
- In corrispondenza della finestrella posta del pianerottolo di arrivo della rampa di scale, presenta "baffi" e rigonfiamenti da infiltrazione da acqua meteorica e lo stacco di porzioni della pittura.

*Finestrella posta nel pianerottolo di arrivo della rampa di scale presenta “baffi” e rigonfiamenti da infiltrazione da acqua meteorica e lo stacco di porzioni della pittura.*

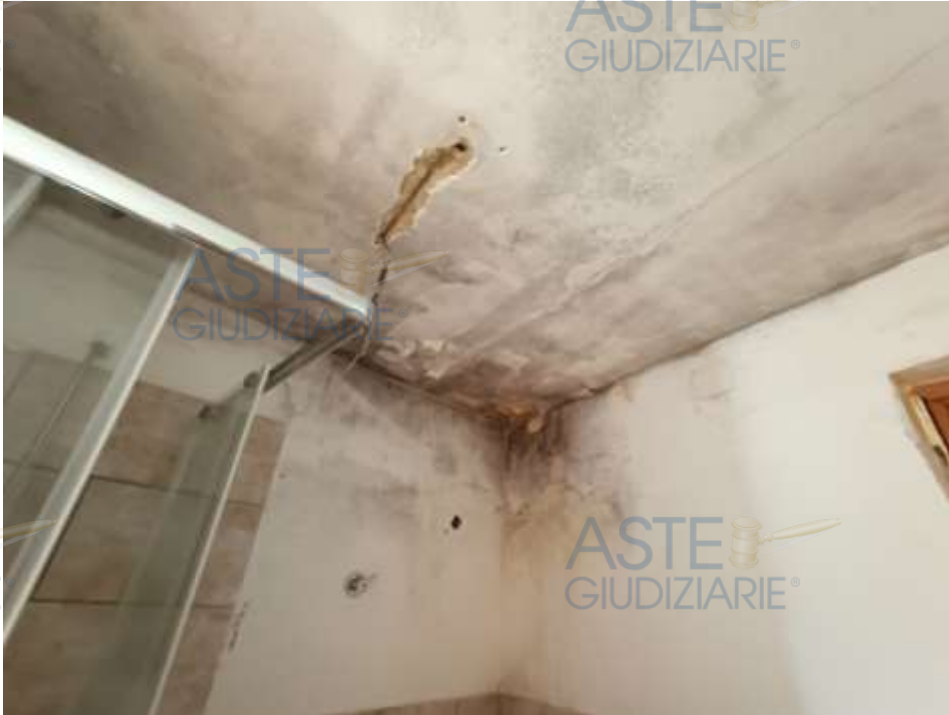
- Nel wc posto al secondo livelli è presente un grave fenomeno di infiltrazione che sta progressivamente causando lo sfondellamento corticale dell'intonaco.

*Wc posto al secondo livello presenta un grave fenomeno di infiltrazione che sta progressivamente causando lo sfondellamento corticale dell'intonaco.*

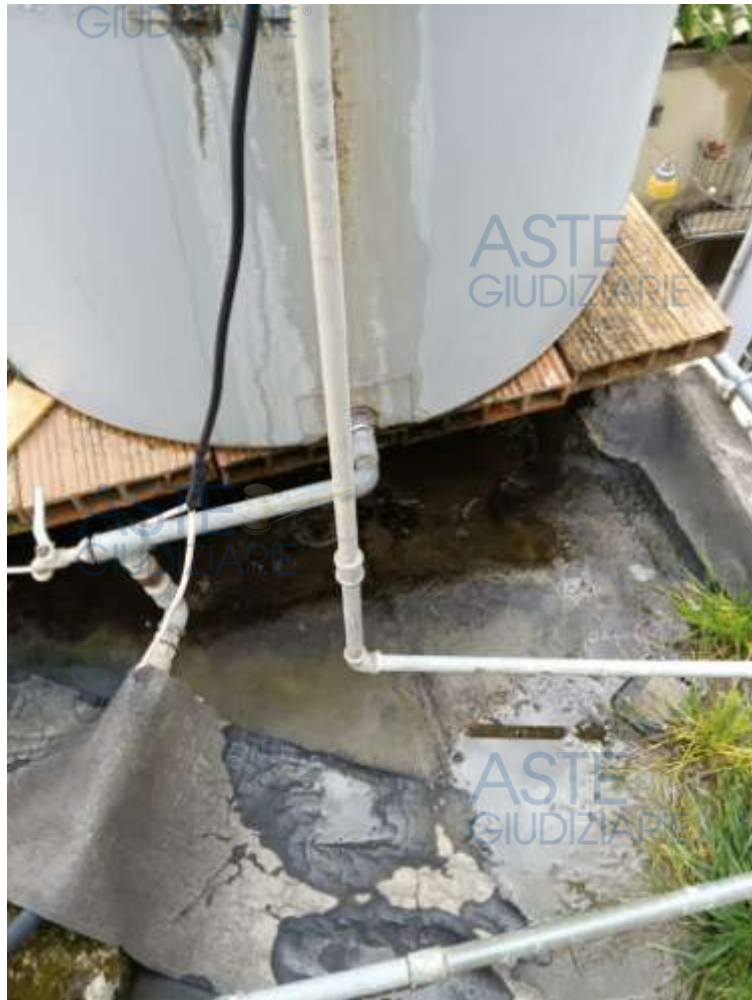
Inoltre, è stato rilevato che il serbatoio presenta un guasto (con molta probabilità il galleggiante) che fa fuoriuscire l'acqua, che si riversa sullo strato bituminoso.

*Serbatoio con presenza di acqua che allaga il terrazzo*

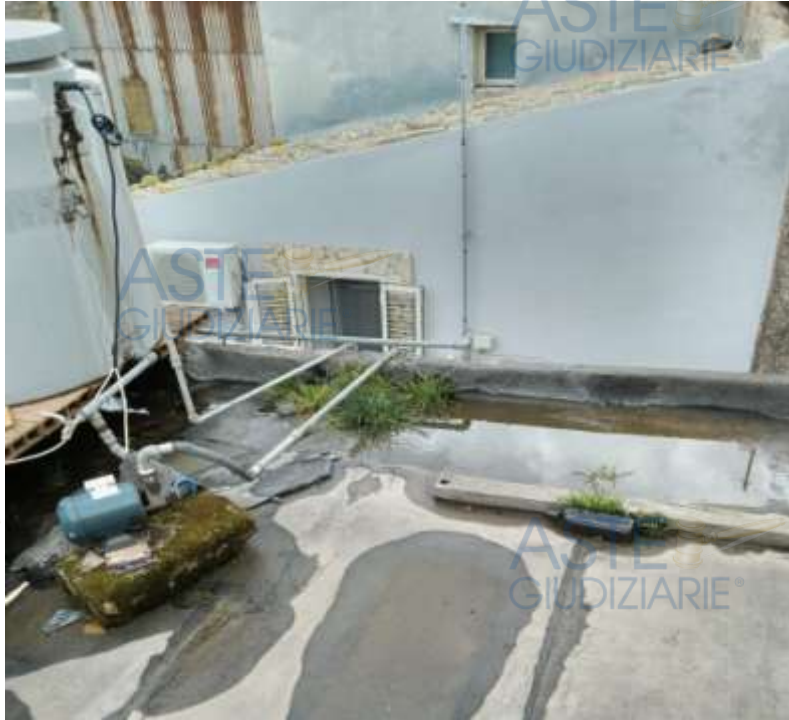
La presenza di vegetazione è la dimostrazione che le radici hanno raggiunto uno strato più interno della guaina rappresentando un'altra via di infiltrazione per le acque meteoriche.

*Vegetazione presente sulla guaina*

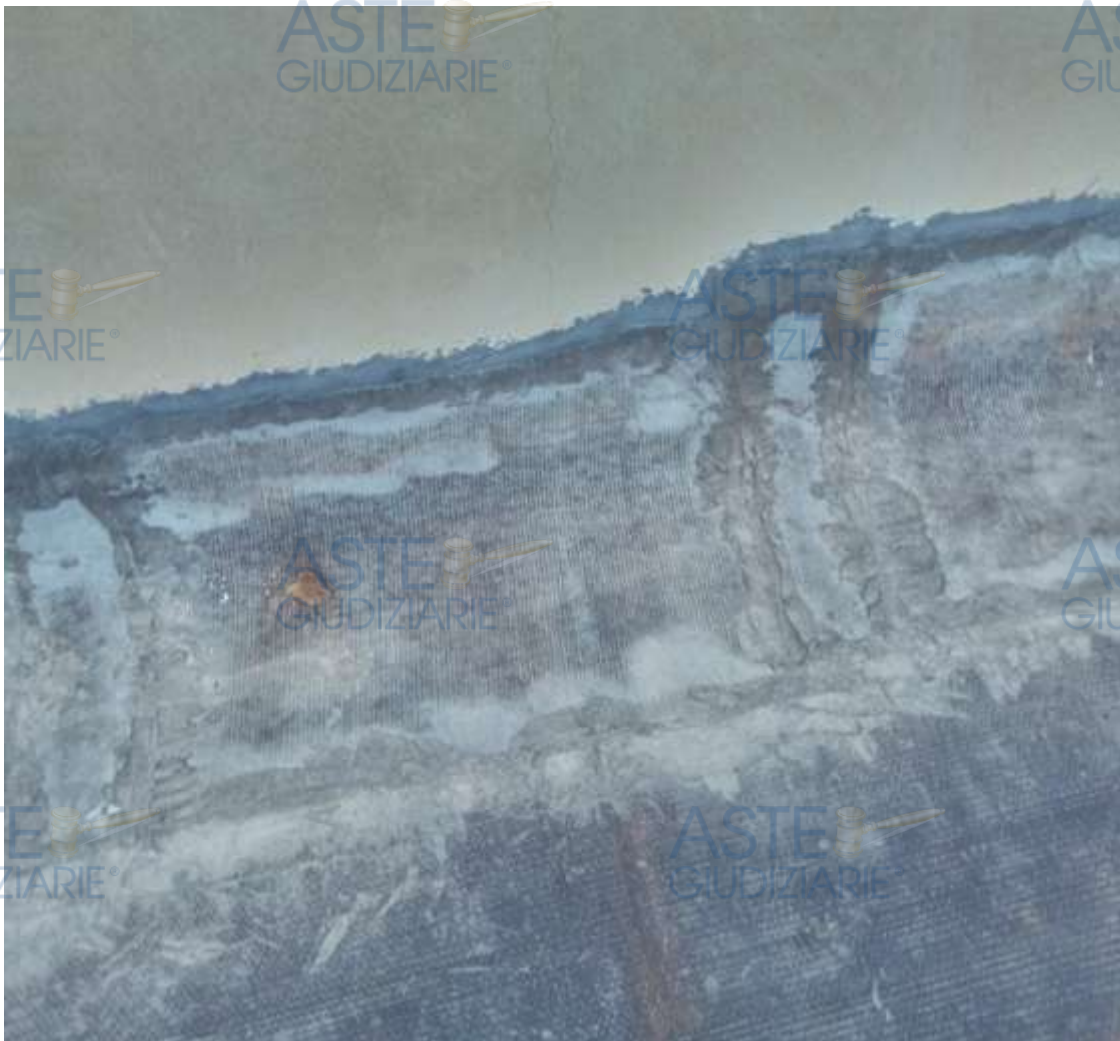
Si fa presente che il manto bituminoso ha una vita piuttosto limitata (intorno ai 10 anni/20anni in base alla qualità della stessa) e risulta staccata in diversi punti, sono state fatte delle riparazioni localizzate ma non sufficienti ( spesso e sovente questo tipo di intervento danneggia ancora di più la guaina cristallizzata).

*Guaina forata e rattoppata*

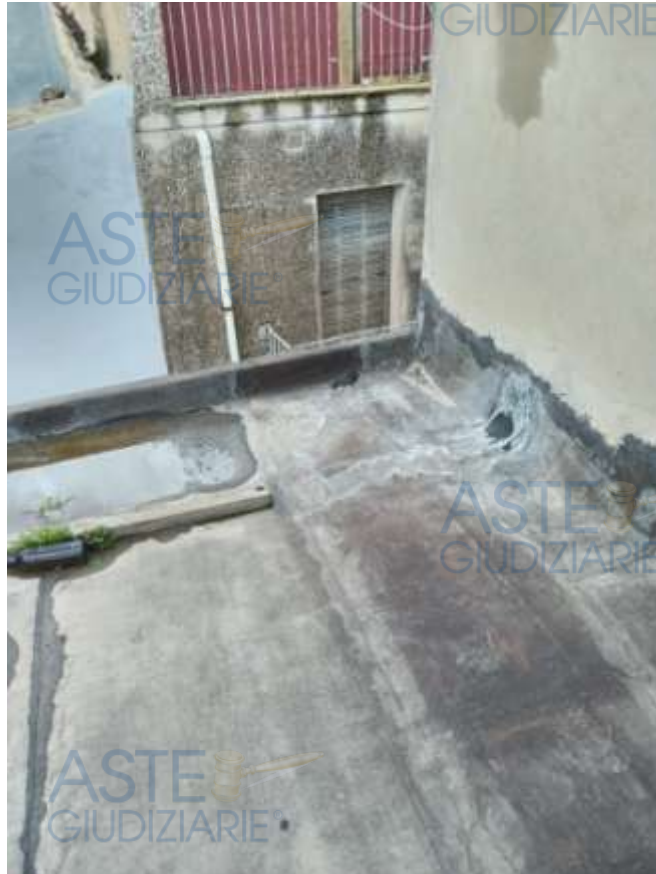
*Guaina con evidenti tracce di riparazioni in corrispondenza del risvolto*

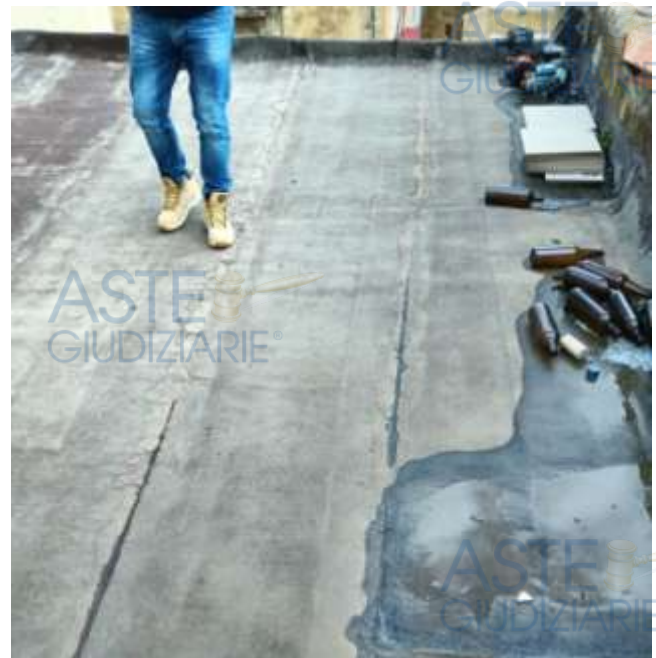
È stato appurato che la parte superiore del solaio piano è impermeabilizzato con guaina bituminosa la quale risulta in diverse parti "cristallizzata" (fenomeno che porta all'indurimento dei manti bituminosi a causa della prolungata esposizione ai raggi solari e a seguito di ripetuti shock termici si fessura facilmente lasciando passare nei strati sottostanti le piogge meteoriche e non solo, dando il via a fenomeni infiltrativi).

*Guaina ammalorata in corrispondenza delle giunture e cristallizzata*

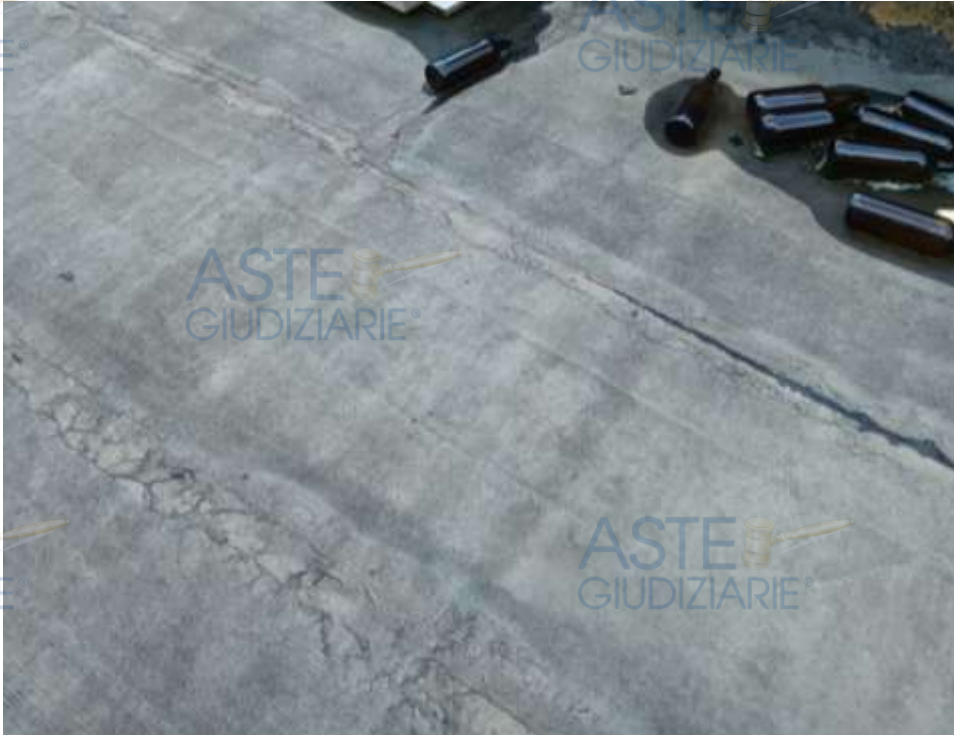
*Particolare delle giunture*

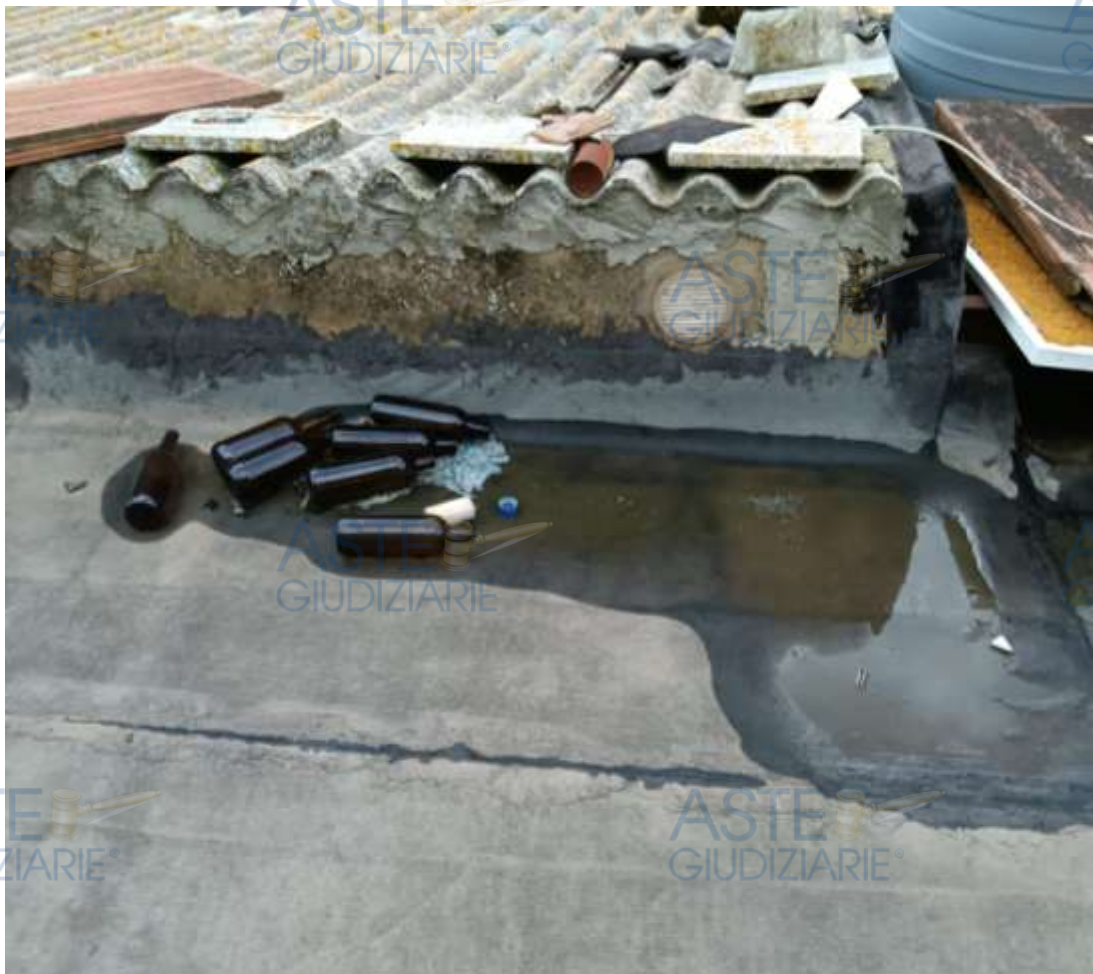
*Fessura della guaina con tracce di acqua*

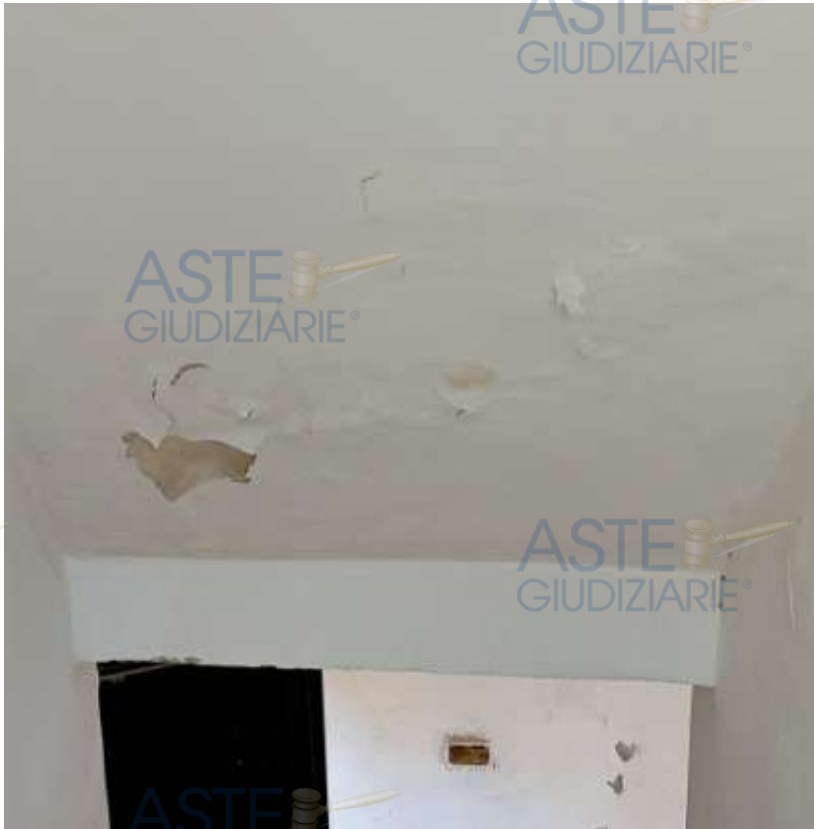
- Nell'intradosso vano scala è presente una vistosa macchia di infiltrazione, in corrispondenza del wc di servizio posto al primo piano.
  - L'intradosso del ripostiglio del primo livello presenta macchie di umidità e un rigonfiamento dovuto con molta probabilità sia alla vetustà dei materiali utilizzati sia all'infiltrazioni dal secondo livello ( bagno, l'acqua penetra nel pavimento)

*Infiltrazione nel vano scala in corrispondenza del doppio servizio del primo livello*

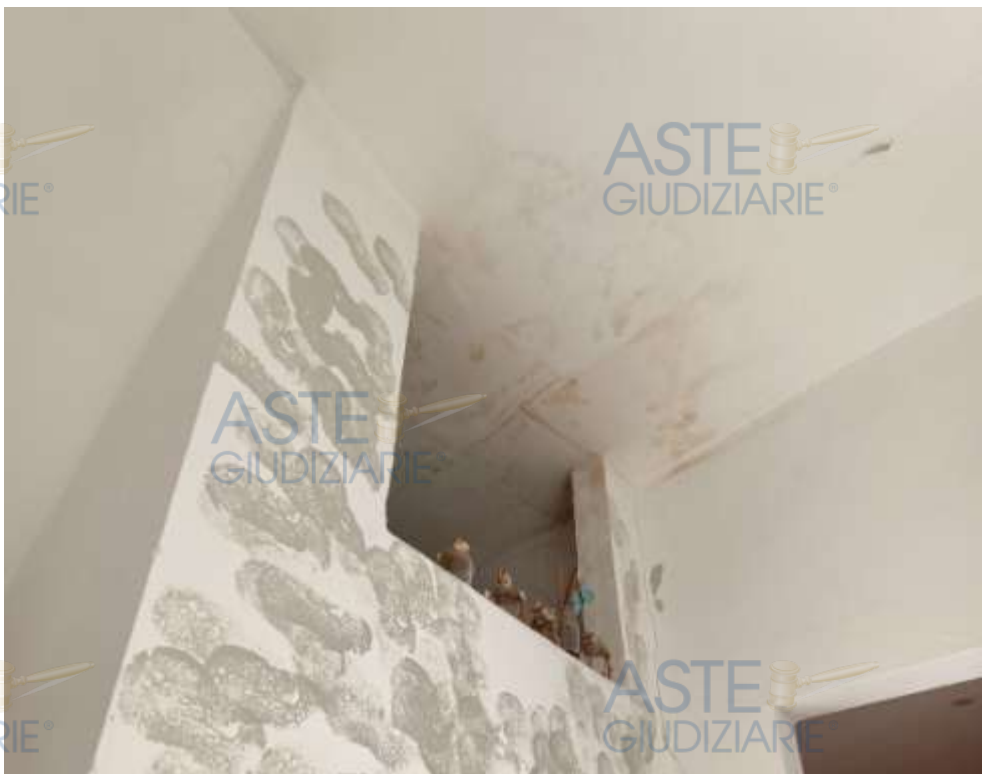
*L'intradosso del ripostiglio del primo livello presenta macchie di umidità e un rigonfiamento*

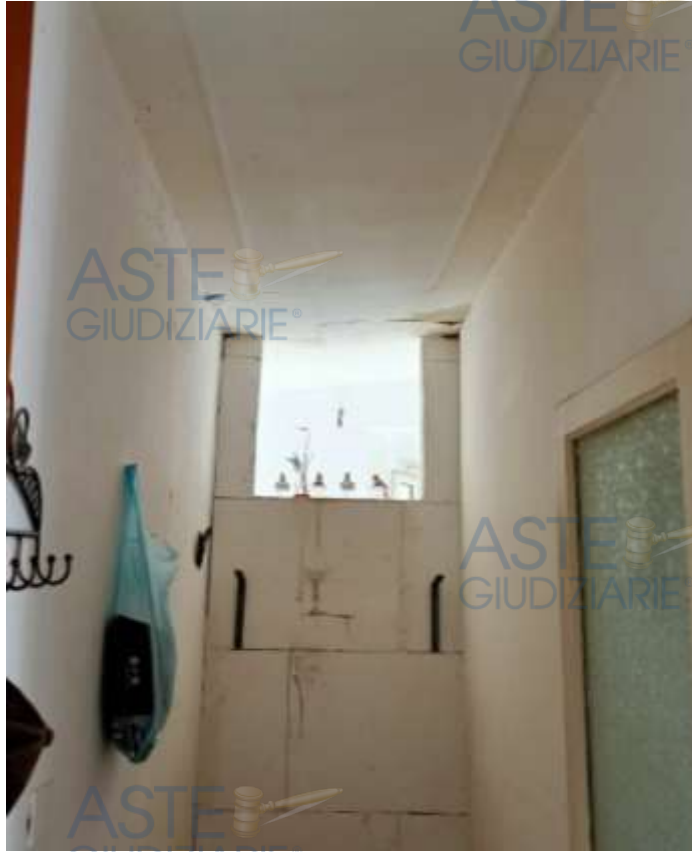
*Rigonfiamento dovuto con molta probabilità sia alla vetustà dei materiali utilizzati sia all'infiltrazioni dal secondo livello*

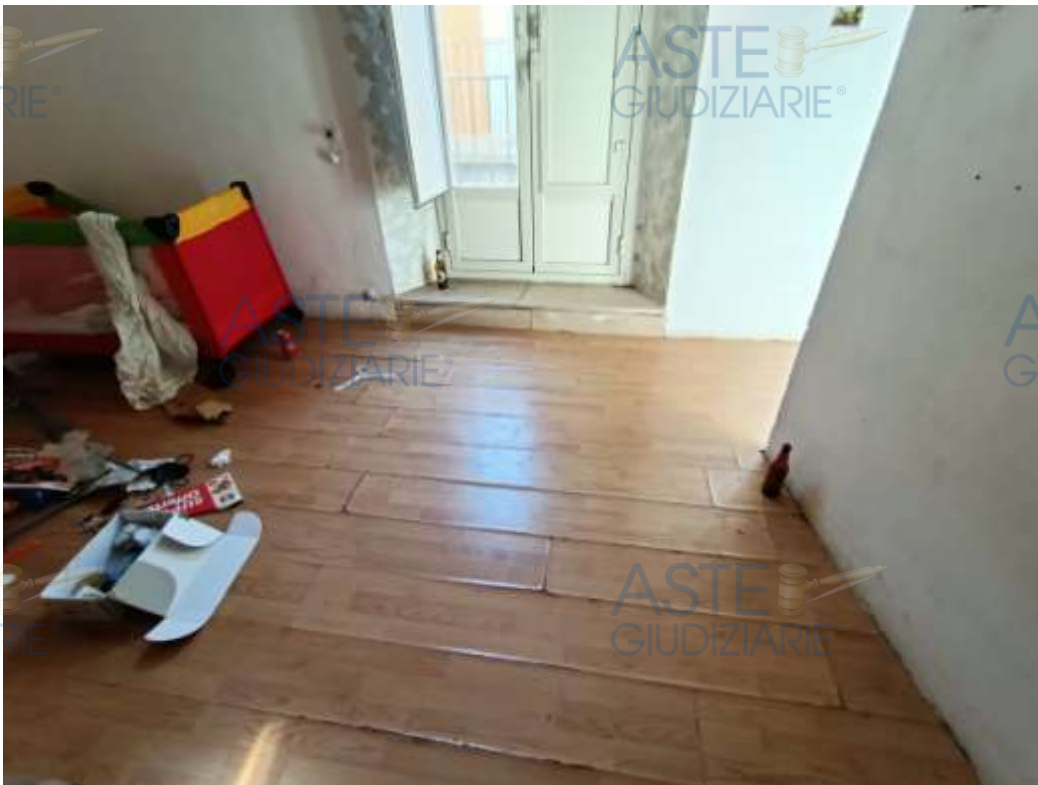
*Pavimento del salone*

- Il wc di servizio presenta dei fori nell'intradosso del solaio
  - Il pavimento del salone risulta danneggiato in tutta la sua estensione (dovuto alla tipologia della scarsa qualità del laminato utilizzato e la scorretta modalità di pulizia)

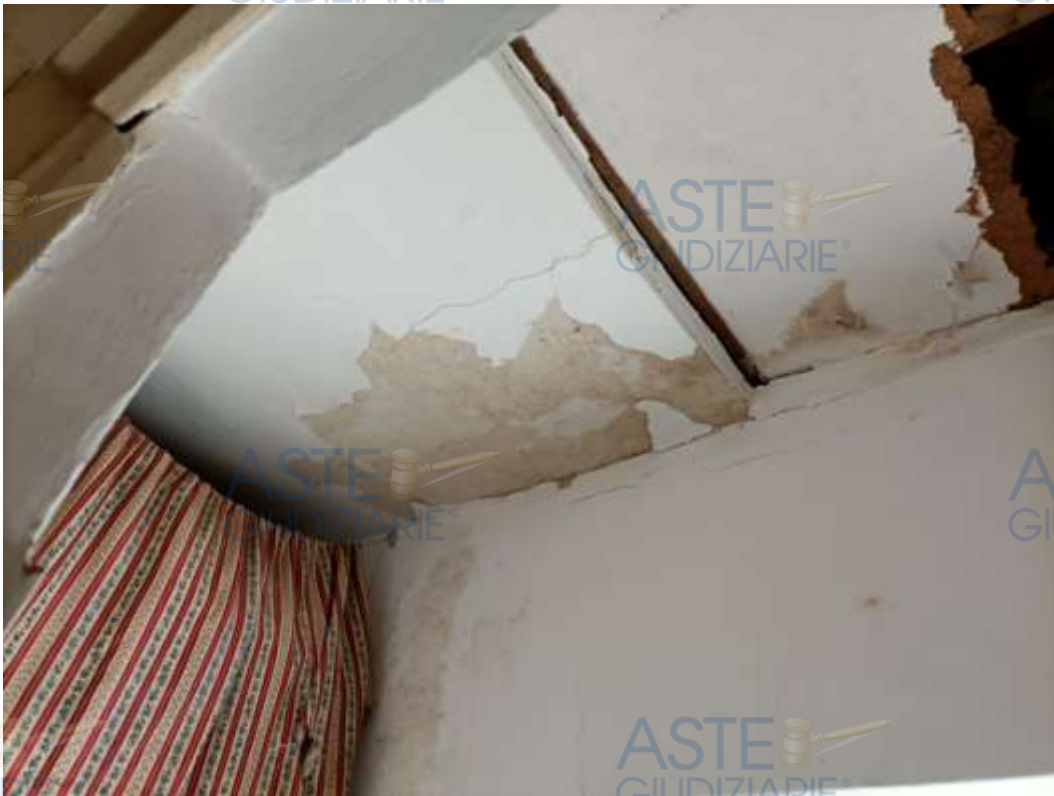
*Intradosso del wc di servizio*

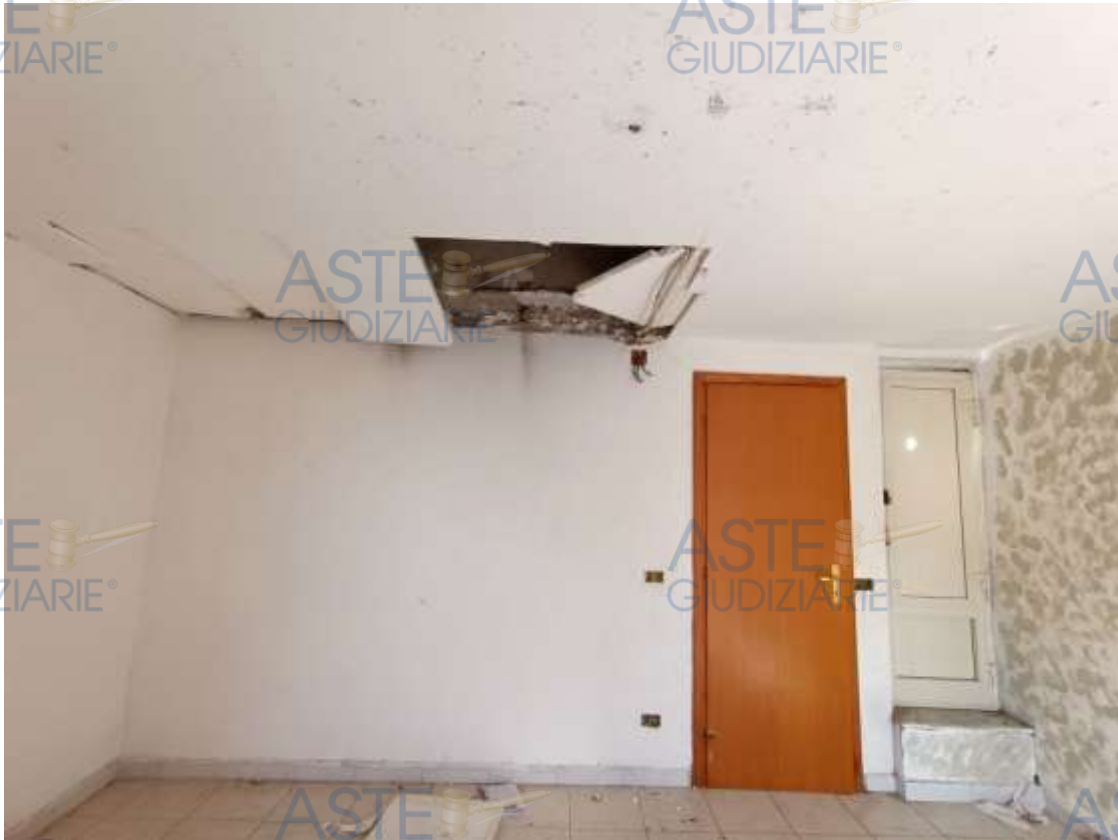
- La camera da letto posta al secondo livello ( il vano abusivo) ha un foro nel cartongesso che mette a nudo la vera natura della copertura: ETERNIT, che durante il primo sopralluogo non era stato appurato.

Foro nel cartongesso nella camera da letto ( vano abusivo) posta al secondo livello e tracce di condensa

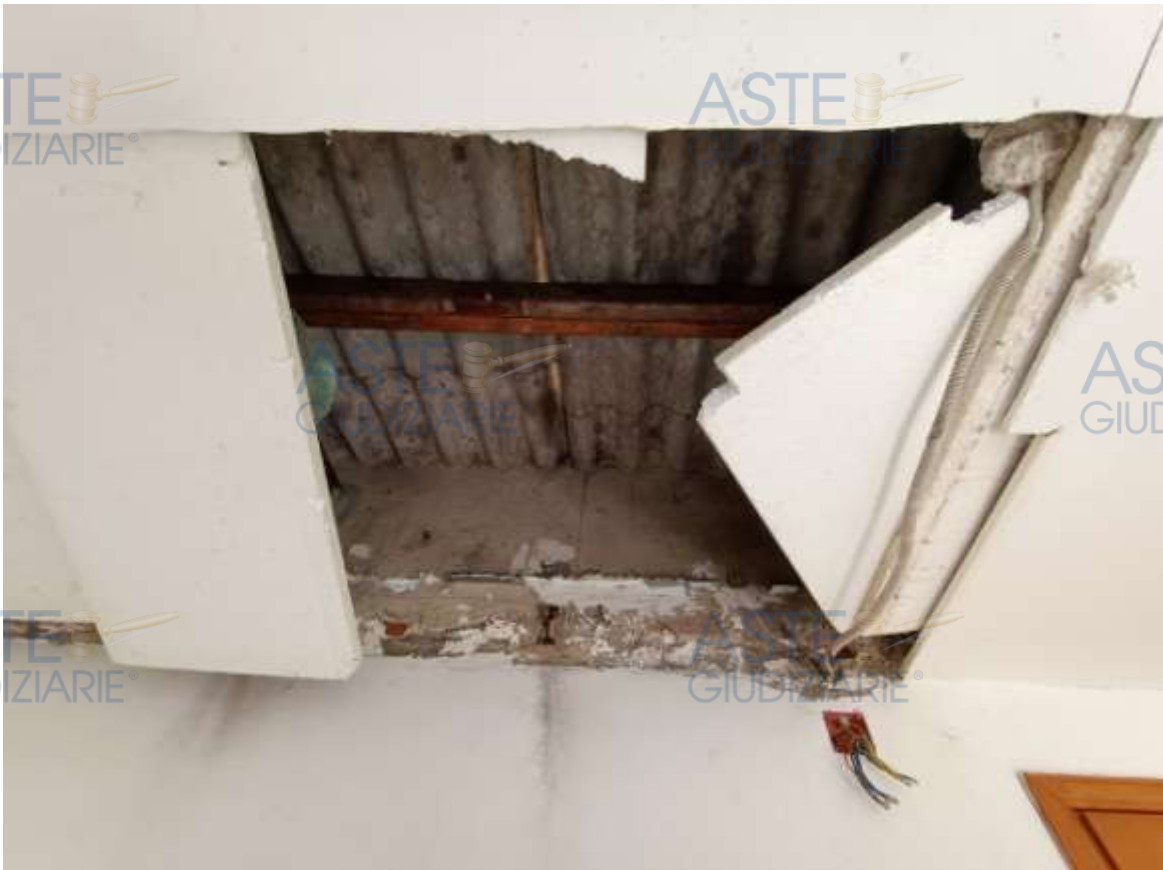
Copertura in ETERNIT

- Nella perizia depositata in precedenza, il costo della demolizione del vano abuso, la scrivente aveva eseguito un calcolo vuoto per pieno e considerato il solaio in latero-cemento, con allo stato di fatto il costo per la rimozione delle lastre in ETERNIT è presso che simile, idem per le spese tecniche.
