Tribunale di Caltagirone

INTEGRAZIONI

RELAZIONE DI CONSULENZA TECNICA

Proc. Esecutiva immobiliare n. 133/2013 R.G.E.

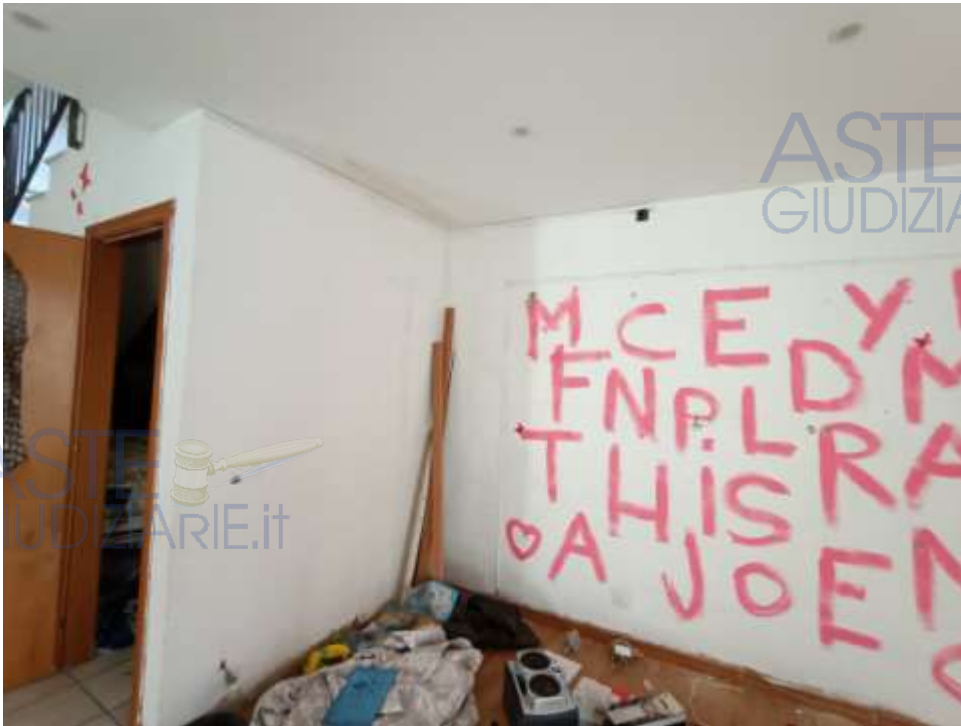
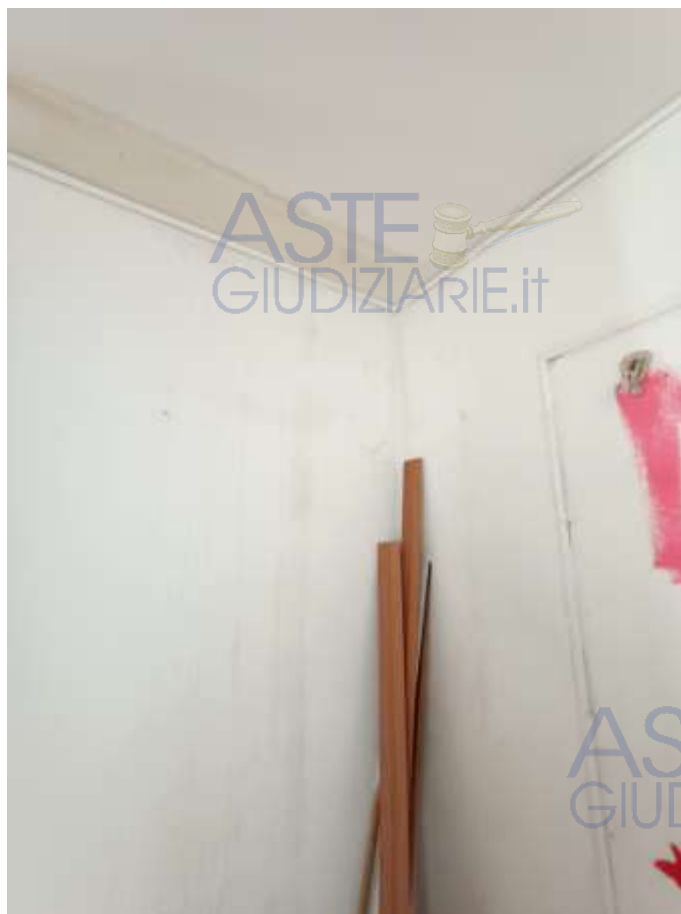
- In corrispondenza tra il salone ed il ripostiglio posto al primo livello, da una attenta osservazione dei luoghi è stato appurato che la suddetta infiltrazione è stata causata dalla rottura della copertura in ETERNIT, posta al secondo livello (in corrispondenza dell'apertura della camera da letto, lato interno).

Infiltrazione nel salone posto al primo livello

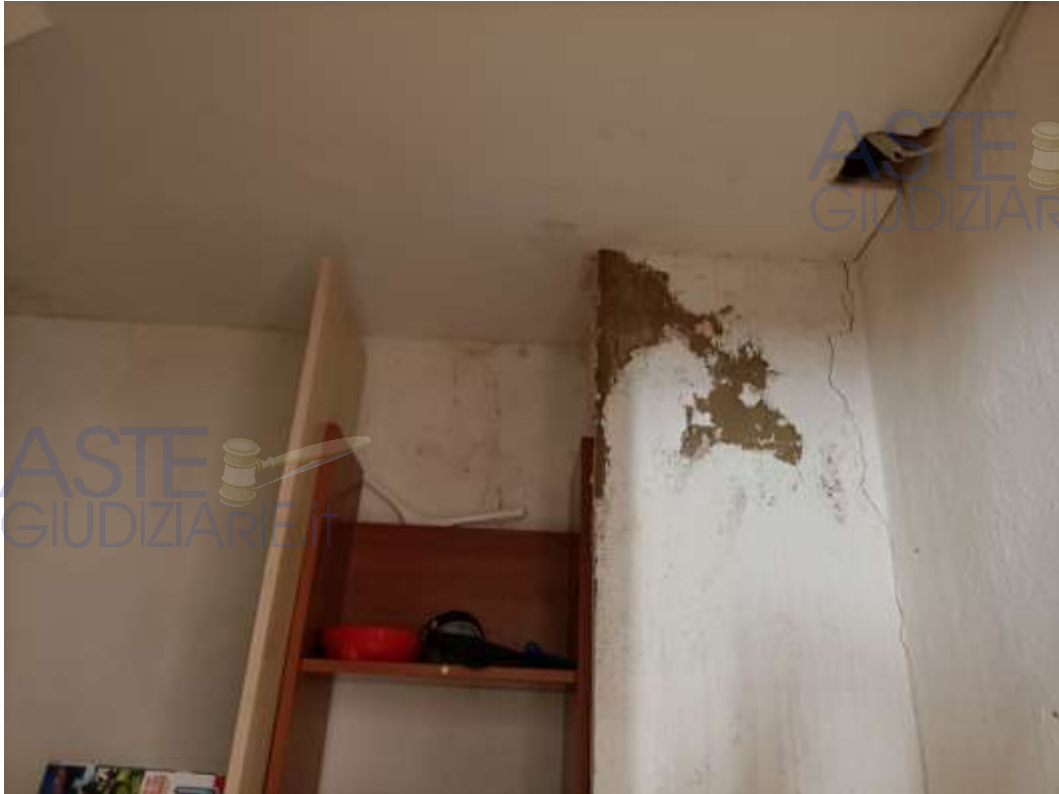
Infiltrazione presente all'interno del ripostiglio posto nel sottoscala adiacente il salone

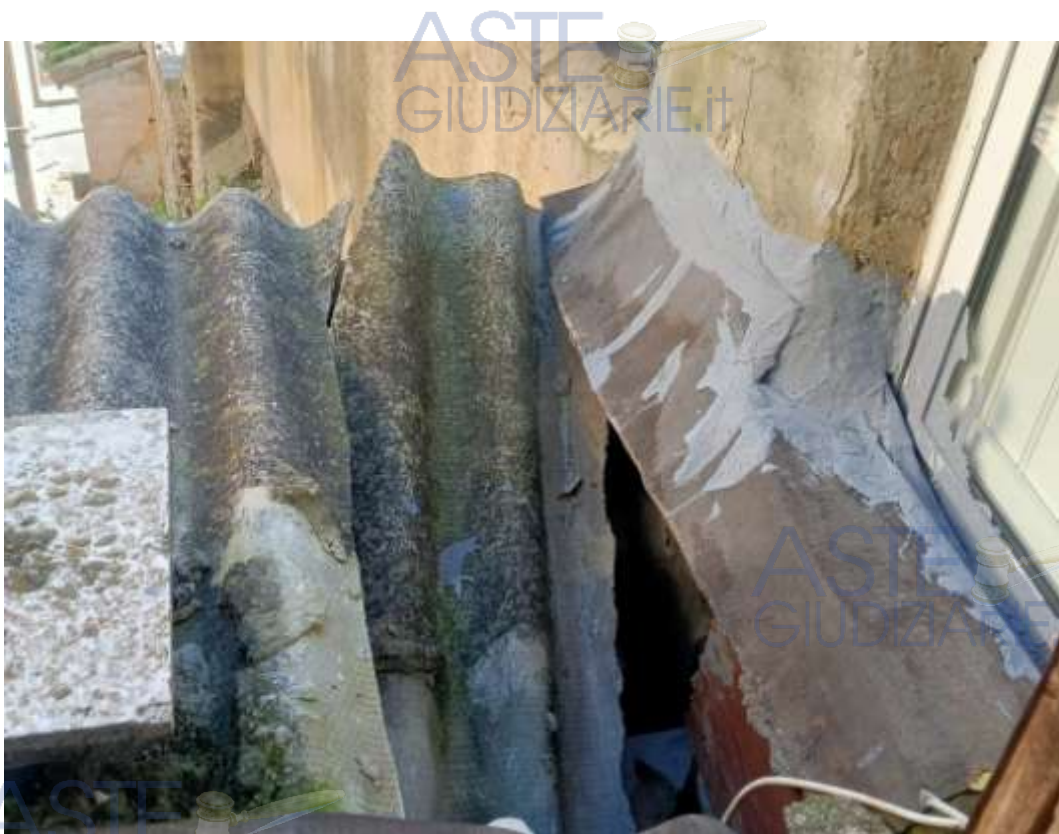
L'acqua meteorica si incanala sia dalla suddetta rottura della copertura sia dalla copertura metallica non più adesa poiché manomessa per far passare della tubazione.

Rottura della copertura in ETERNIT, posta in corrispondenza del ripostiglio posto nel sottoscala adiacente al salone

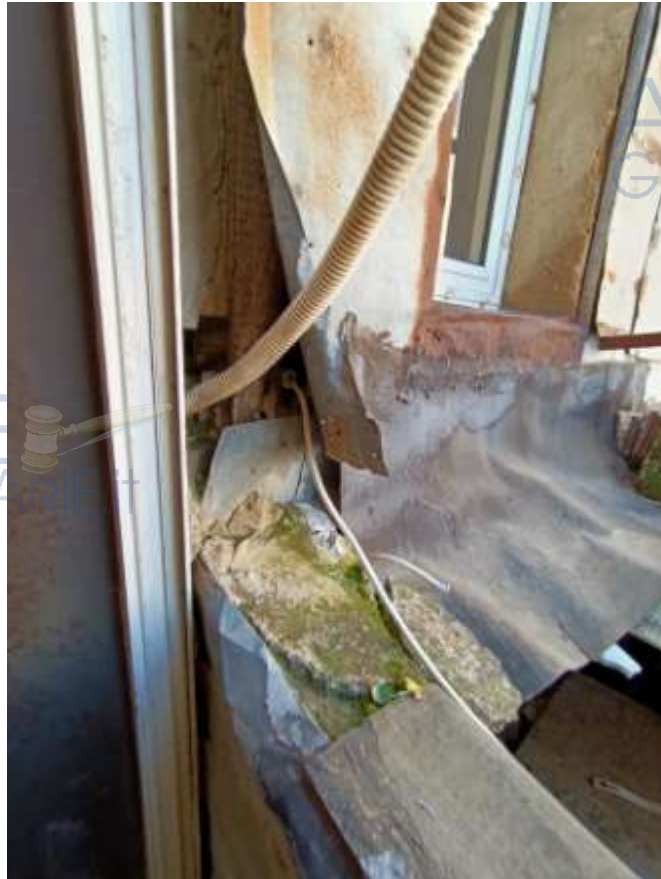
Copertura metallica non più adesa.

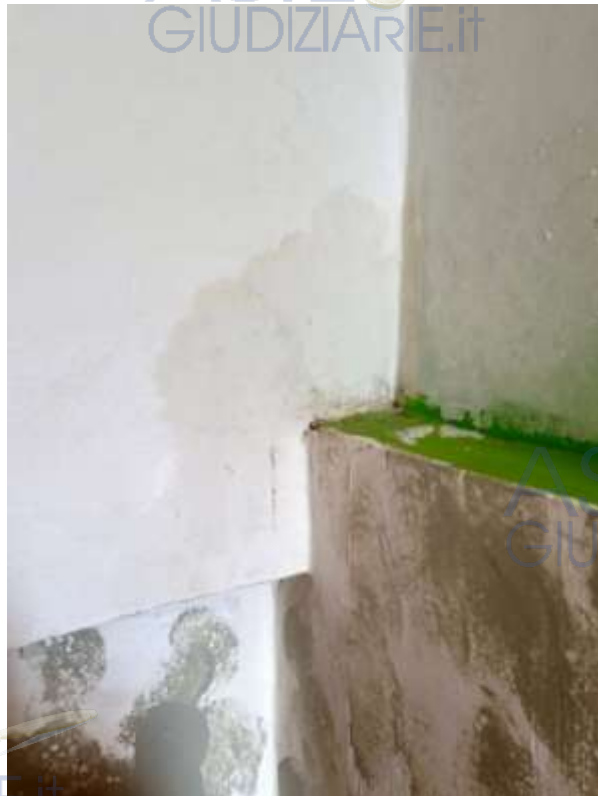
- Nel muro adiacente la scala che porta al secondo livello, le cause sono imputabili allo strato metallico non adeso in diversi punti alla superficie muraria.
- In corrispondenza della finestrella posta del pianerottolo di arrivo della rampa di scale, presenta "baffi" e rigonfiamenti da infiltrazione da acqua meteorica e lo stacco di porzioni della pittura.
- Nel wc posto al secondo livelli è presente un grave fenomeno di infiltrazione che sta progressivamente causando lo sfondellamento corticale dell'intonaco.

Muro adiacente la scala che porta al secondo livello

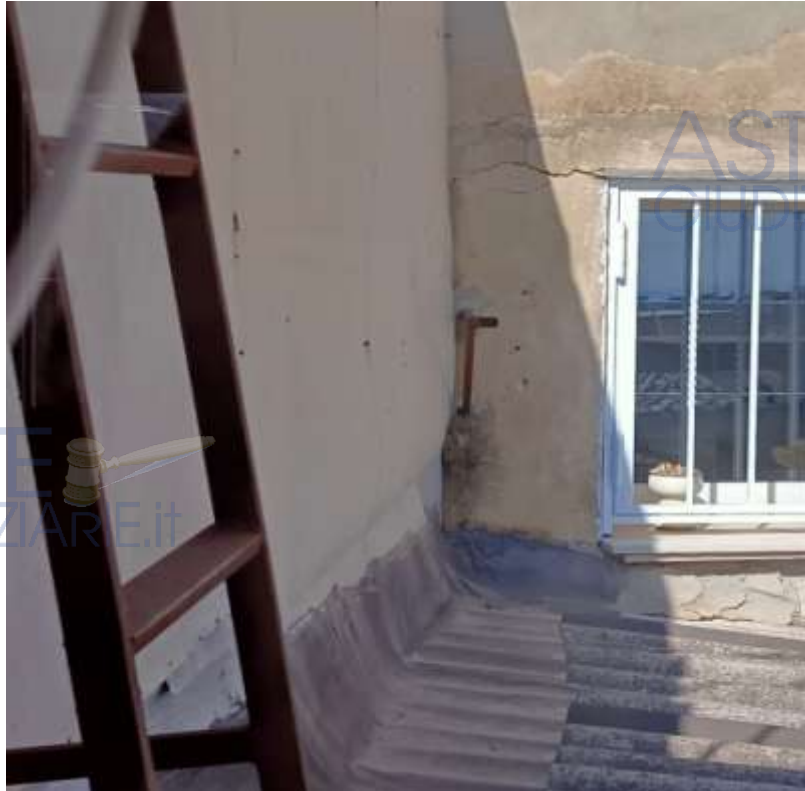
Copertura metallica in corrispondenza della rampa di scale

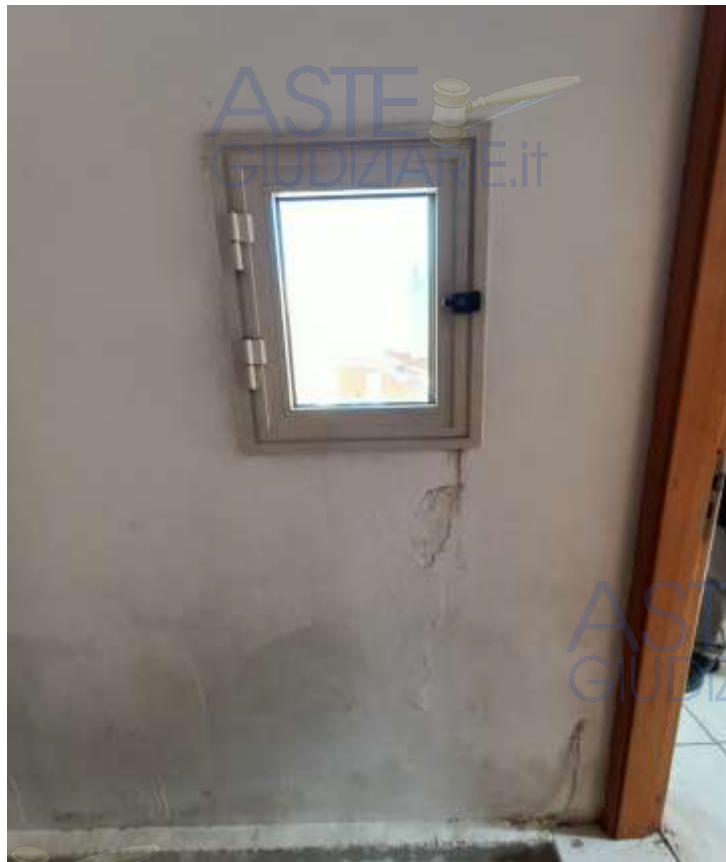
Finestrella posta nel pianerottolo di arrivo della rampa di scale presenta “baffi” e rigonfiamenti da infiltrazione da acqua meteorica e lo stacco di porzioni della pittura.

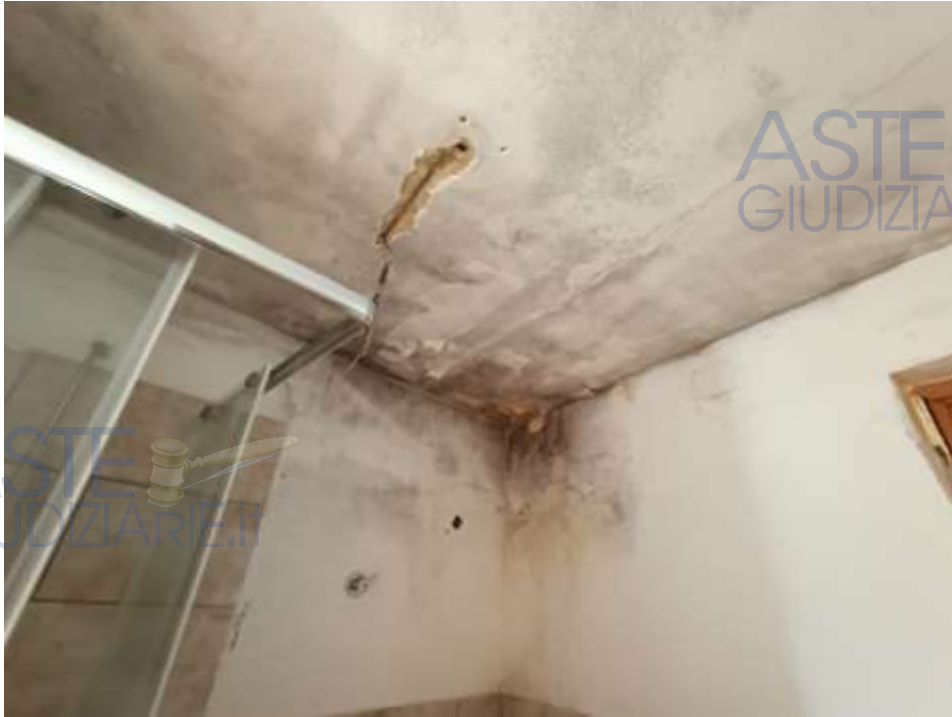
Wc posto al secondo livello presenta un grave fenomeno di infiltrazione che sta progressivamente causando lo sfondellamento corticale dell'intonaco.

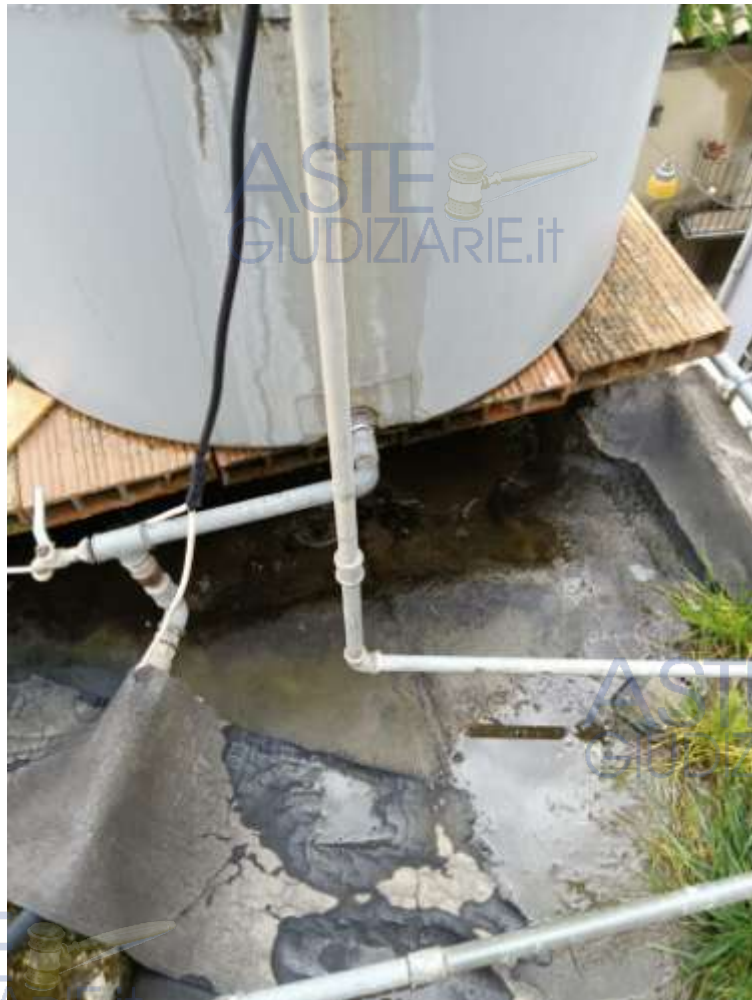
Inoltre, è stato rilevato che il serbatoio presenta un guasto (con molta probabilità il galleggiante) che fa fuoriuscire l'acqua, che si riversa sullo strato bituminoso.

Serbatoio con presenza di acqua che allaga il terrazzo

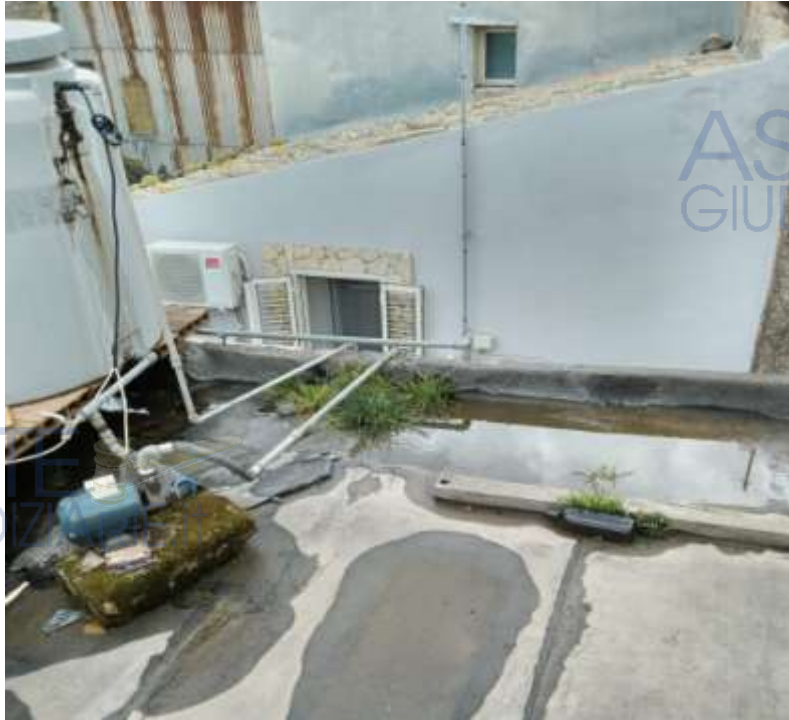
La presenza di vegetazione è la dimostrazione che le radici hanno raggiunto uno strato più interno della guaina rappresentando un'altra via di infiltrazione per le acque meteoriche.

Vegetazione presente sulla guaina

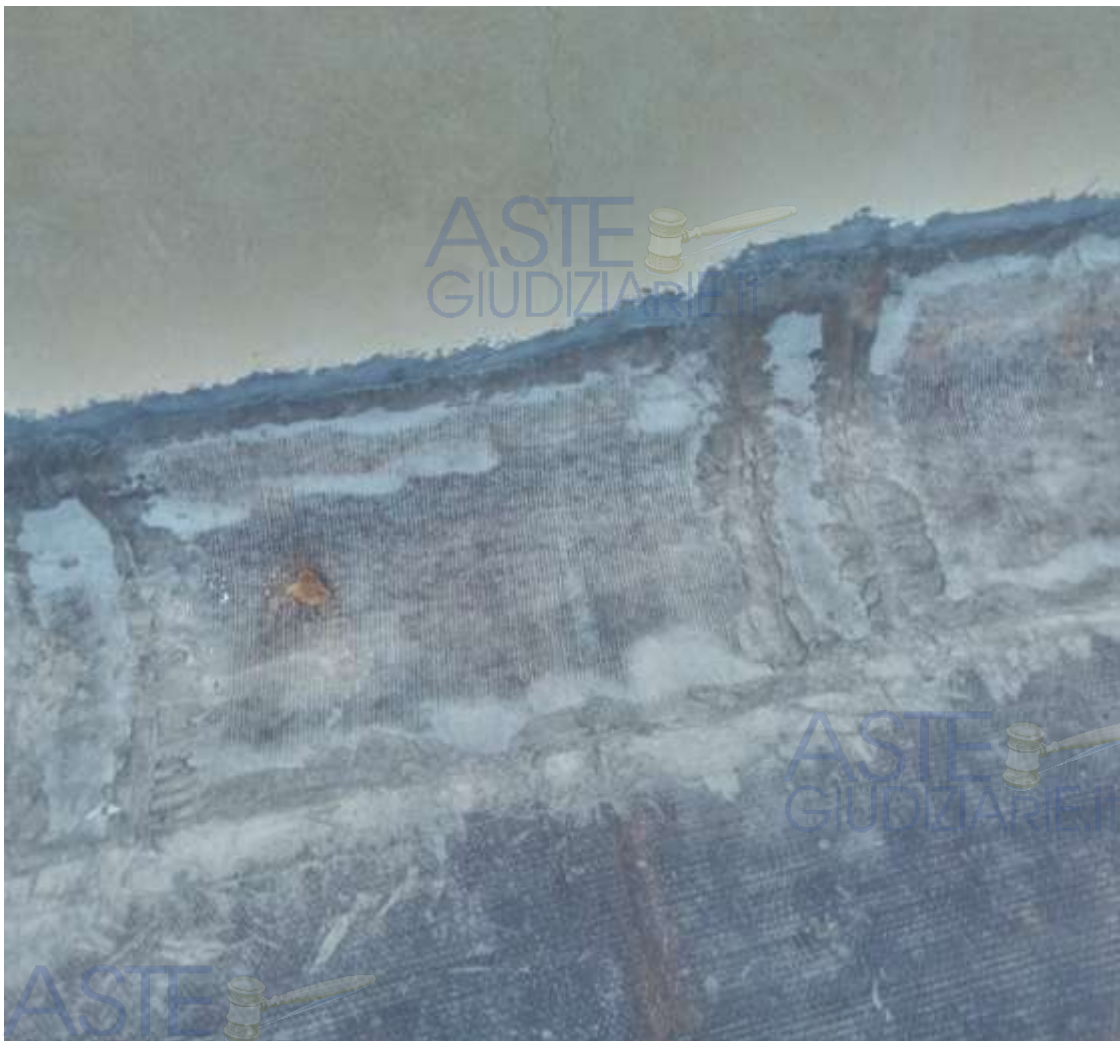
Si fa presente che il manto bituminoso ha una vita piuttosto limitata (intorno ai 10 anni/20anni in base alla qualità della stessa) e risulta staccata in diversi punti, sono state fatte delle riparazioni localizzate ma non sufficienti (spesso e sovente questo tipo di intervento danneggia ancora di più la guaina cristallizzata).

Guaina forata e rattoppata

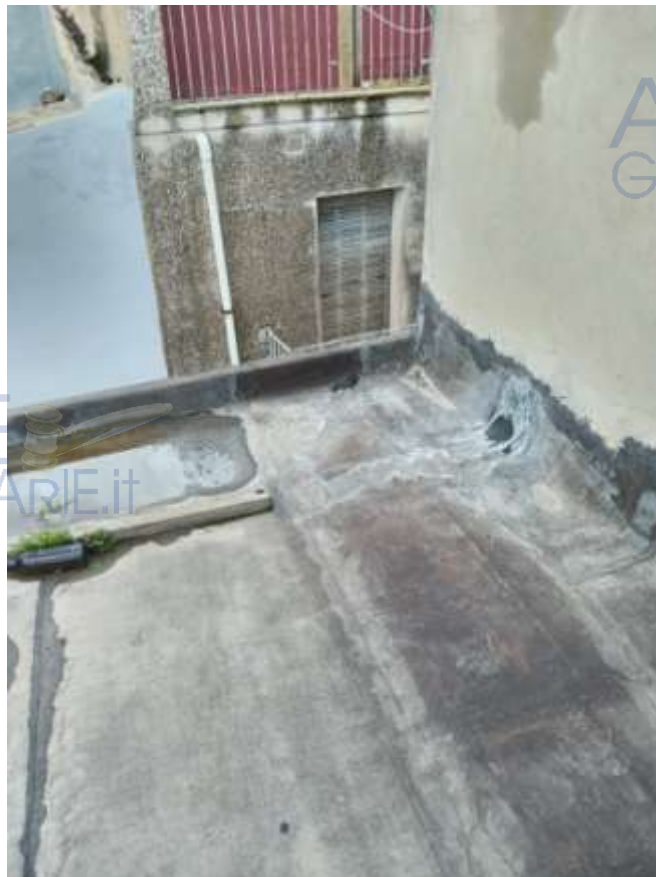
Guaina con evidenti tracce di riparazioni in corrispondenza del risvolto

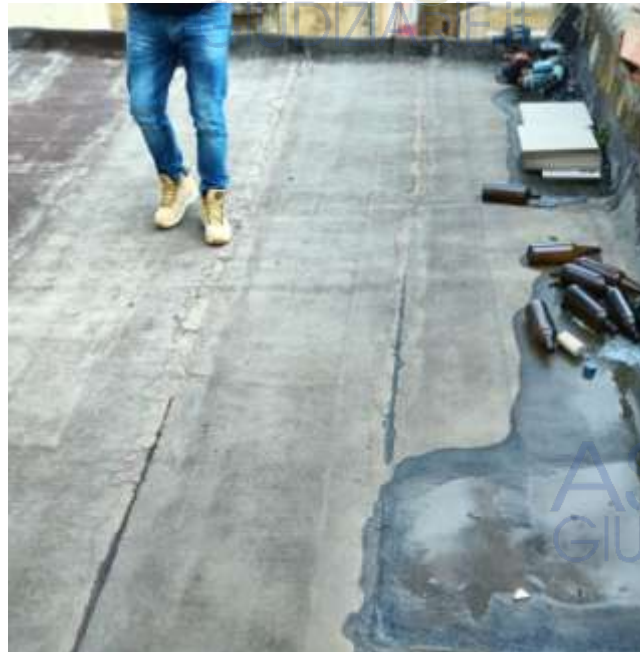
E' stato appurato che la parte superiore del solaio piano è impermeabilizzato con guaina bituminosa la quale risulta in diverse parti "cristallizzata" (fenomeno che porta all'indurimento dei manti bituminosi a causa della prolungata esposizione ai raggi solari e a seguito di ripetuti shock termici si fessura facilmente lasciando passare nei strati sottostanti le piogge meteoriche e non solo, dando il via a fenomeni infiltrativi).

Guaina ammalorata in corrispondenza delle giunture e cristallizzata

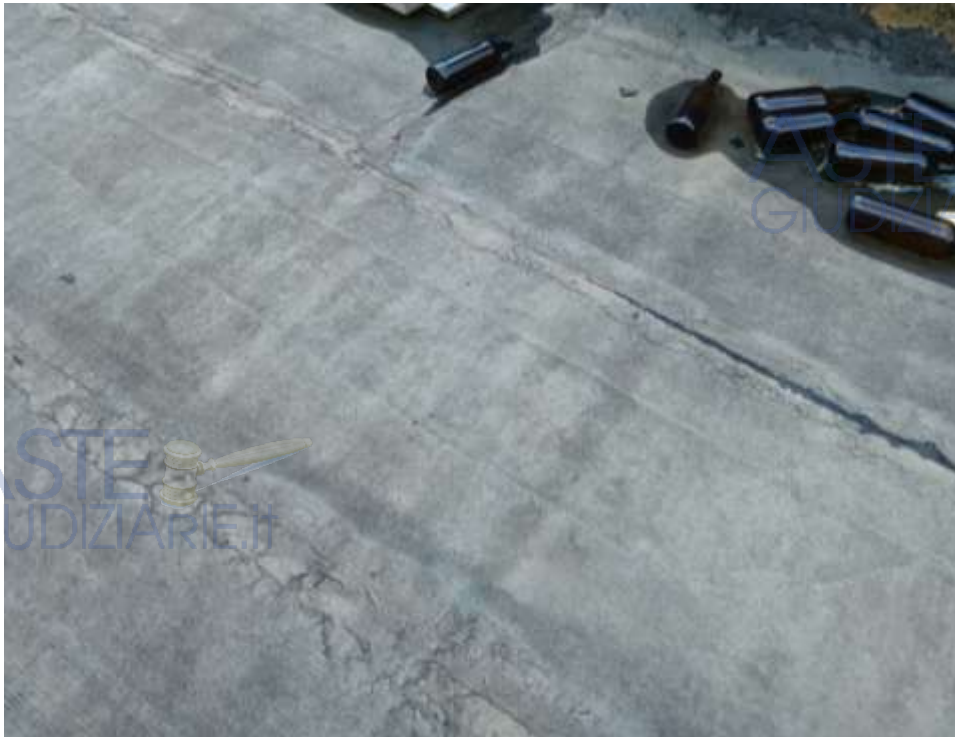
Particolare delle giunture

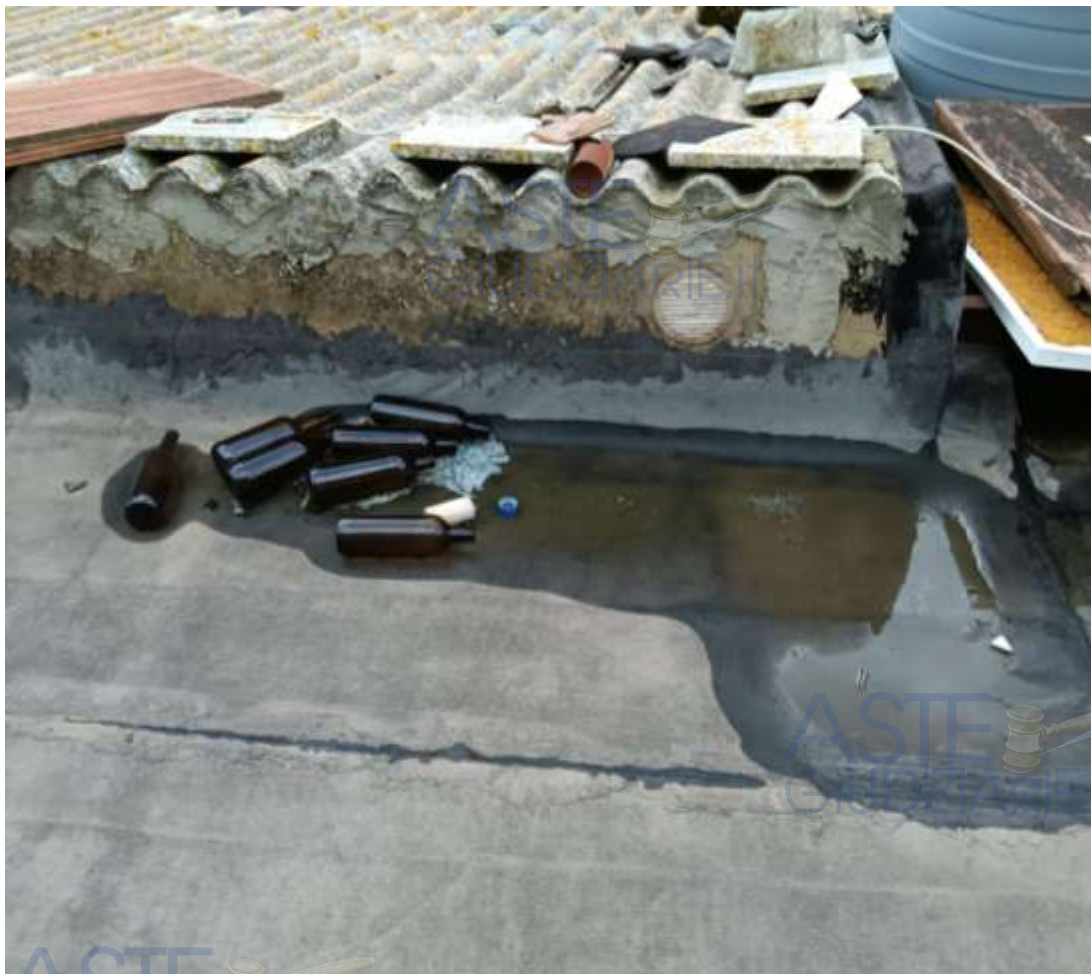
Fessura della guaina con tracce di acqua

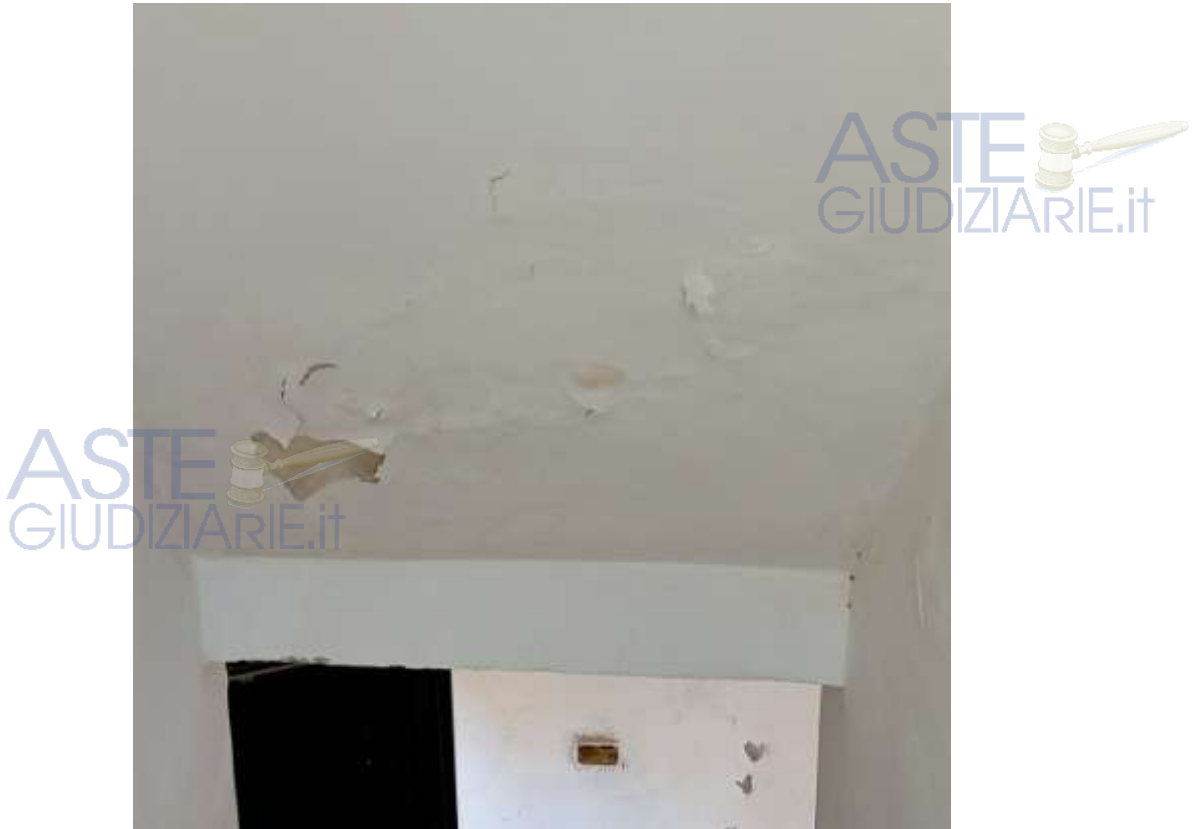
- Nell'intradosso vano scala è presente una vistosa macchia di infiltrazione, in corrispondenza del wc di servizio posto al primo piano.
- L'intradosso del ripostiglio del primo livello presenta macchie di umidità e un rigonfiamento dovuto con molta probabilità sia alla vetustà dei materiali utilizzati sia all'infiltrazioni dal secondo livello (bagno, l'acqua penetra nel pavimento)
- Il wc di servizio presenta dei fori nell'intradosso del solaio
- Il pavimento del salone risulta danneggiato in tutta la sua estensione (dovuto alla tipologia della scarsa qualità del laminato utilizzato e la scorretta modalità di pulizia)
- La camera da letto posta al secondo livello (il vano abusivo) ha un foro nel cartongesso che mette a nudo la vera natura della copertura: ETERNIT, che durante il primo sopralluogo non era stato appurato.

Infiltrazione nel vano scala in corrispondenza del doppio servizio del primo livello

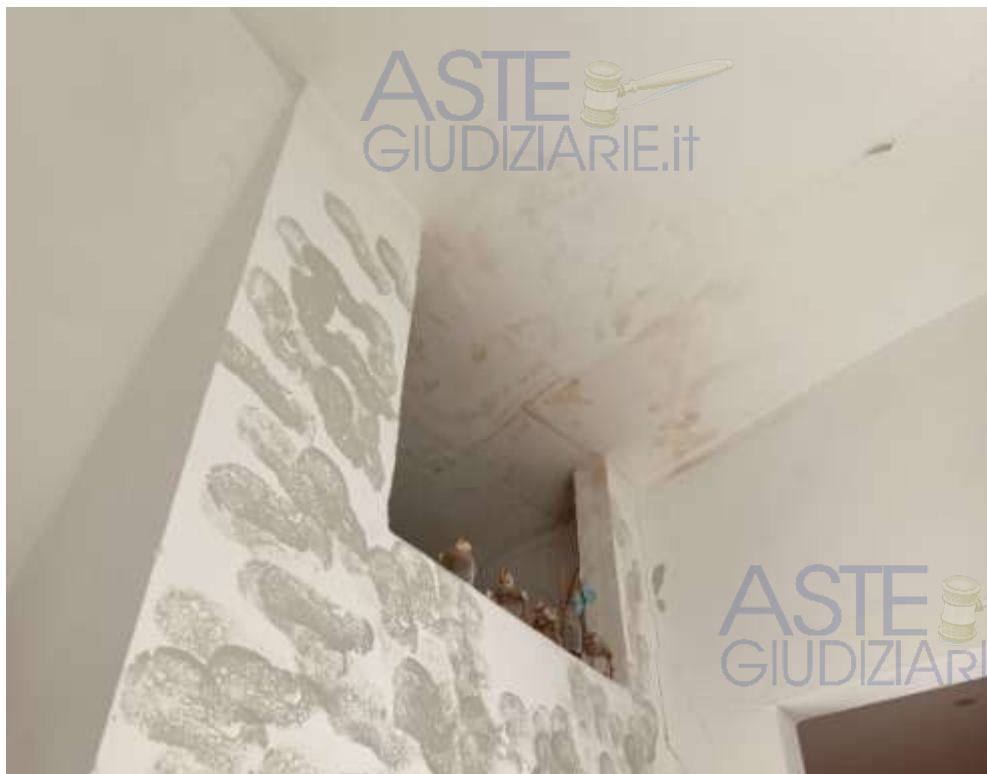
L'intradosso del ripostiglio del primo livello presenta macchie di umidità e un rigonfiamento

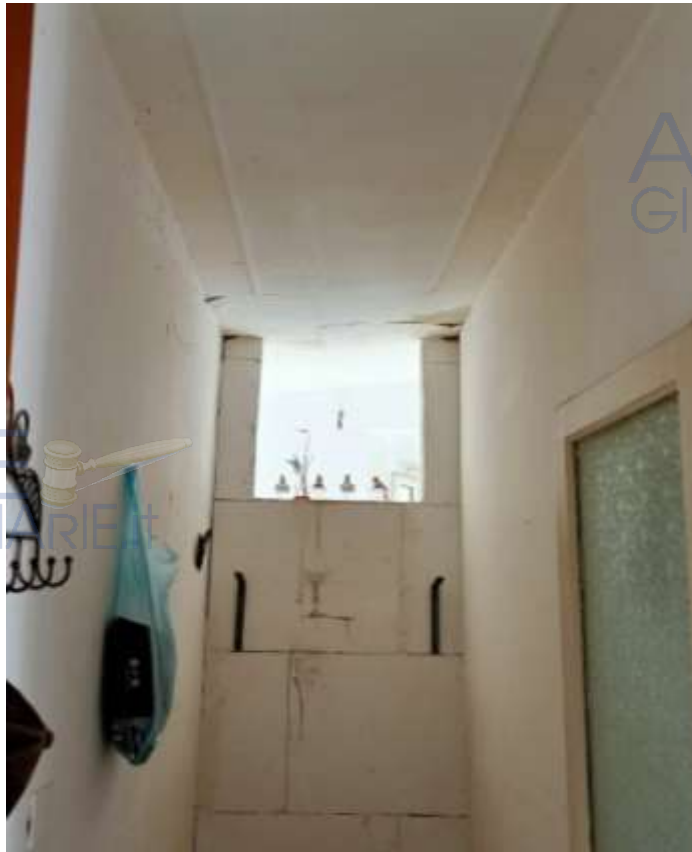
Rigonfiamento dovuto con molta probabilità sia alla vetustà dei materiali utilizzati sia all'infiltrazioni dal secondo livello

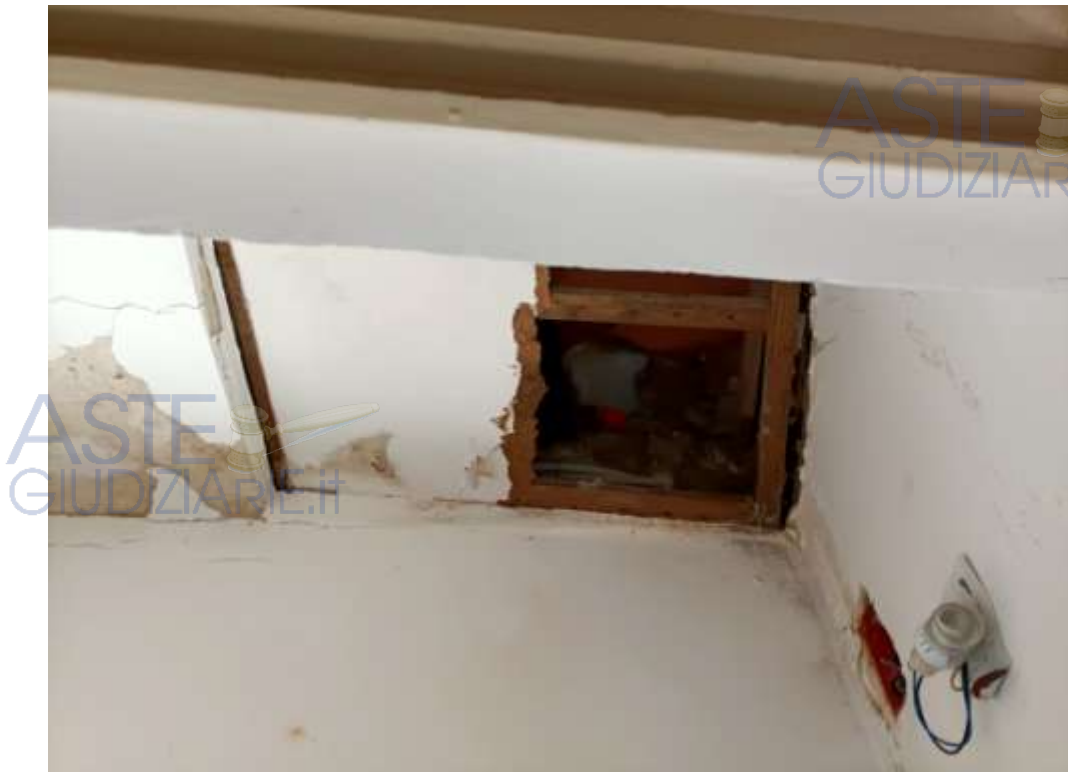
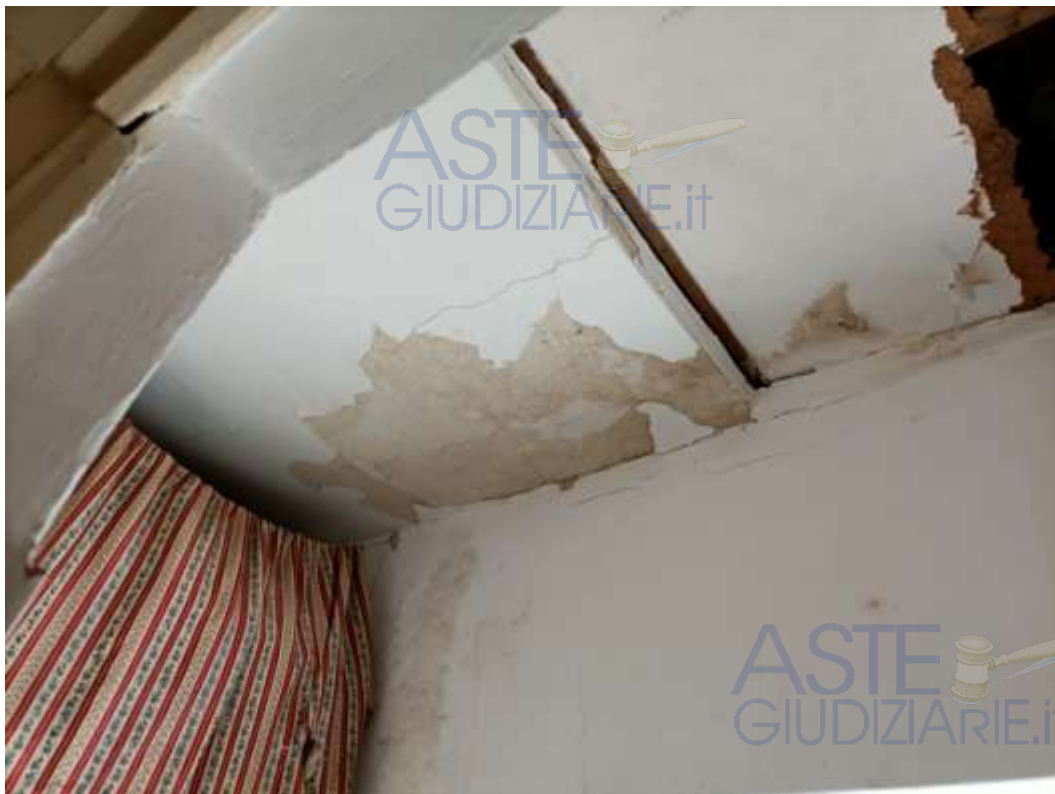
Intradosso del wc di servizio

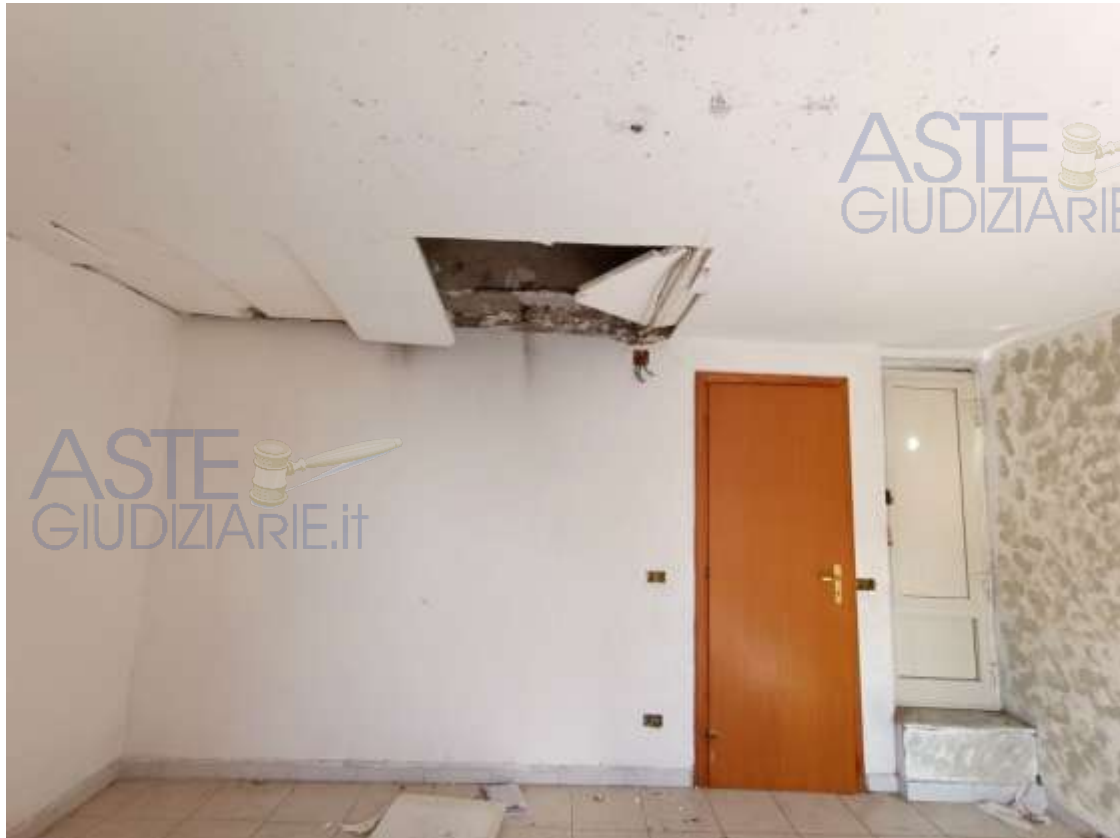
Foro nel cartongesso nella camera da letto (vano abusivo) posta al secondo livello e tracce di condensa

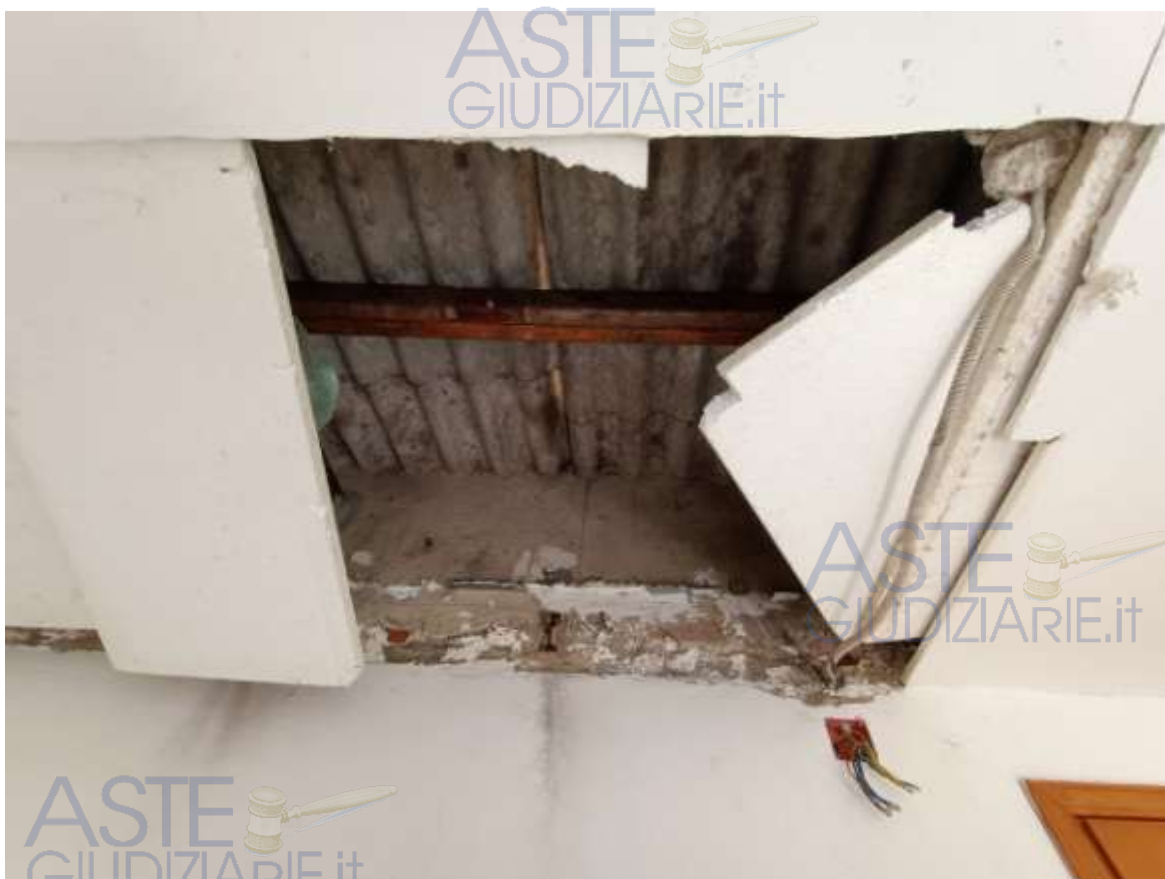
Copertura in ETERNIT

Nella perizia depositata in precedenza, il costo della demolizione del vano abuso, la scrivente aveva eseguito un calcolo vuoto per pieno e considerato il solaio in latero-cemento, con allo stato di fatto il costo per la rimozione delle lastre in ETERNIT è presso che simile, idem per le spese tecniche.
