# TRIBUNALE DI CALTAGIRONE

IMMOBILE A SCORDIA AL PIANO TERRA DI VIA BECHELET N.13 IN CATASTO

**- VALUTAZIONE DELLE CONDIZIONI DI SICUREZZA DELL'IMMOBILE -**

## RELAZIONE PERITALE

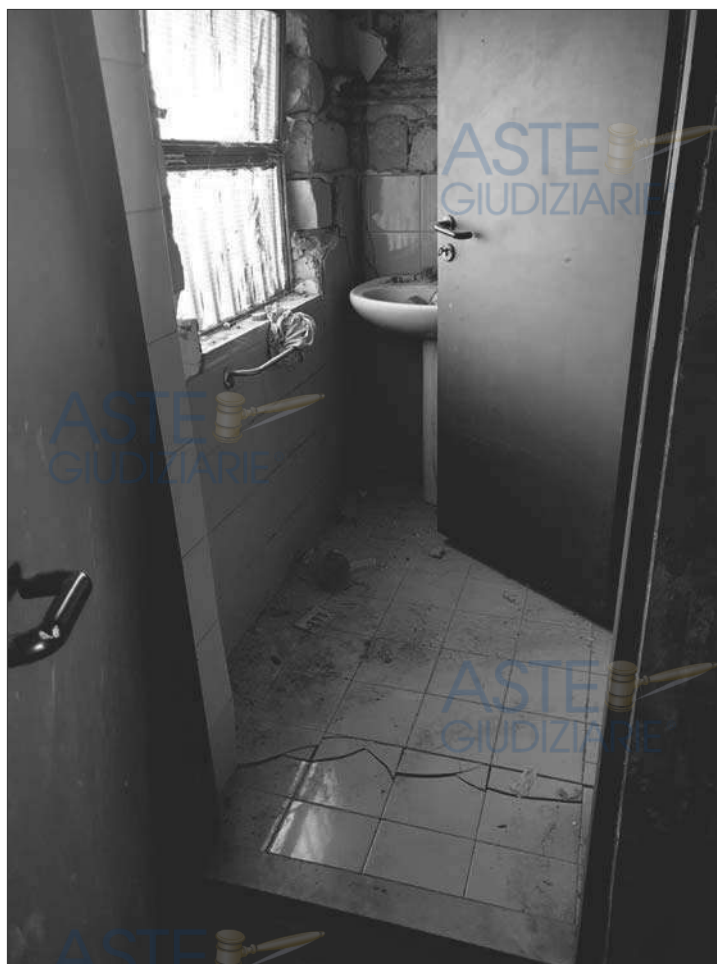
Le lesioni osservate in sede di sopralluogo sono tutte posizionate in corrispondenza della giunzione tra il fabbricato principale ed il vano sottoscala; si sono osservate lesioni sul pavimento del bagno in corrispondenza della soglia della porta di accesso, sulla muratura di tompagno in corrispondenza dell'intradosso della scala, e tra la soletta piana del servizio igienico e la muratura di tompagno.

FOTO 12: SERVIZIO IGIENICO - LESIONI SUL PAVIMENTO  
Publicazione ufficiale ad uso esclusivo personale - è vietata ogni  
ripubblicazione o riproduzione a scopo commerciale - Aut. Min. Giustizia PDG 21/07/2009

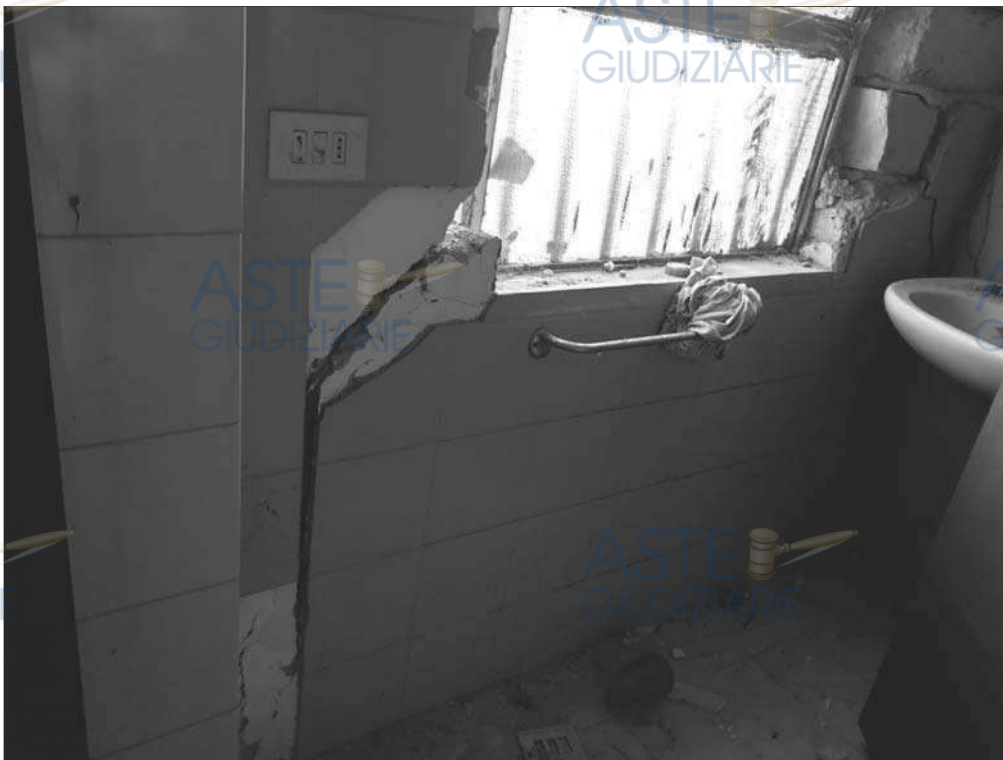
FOTO 13: SERVIZIO IGIENICO - LESIONI SULLA MURATURA DI TOMPAGNO

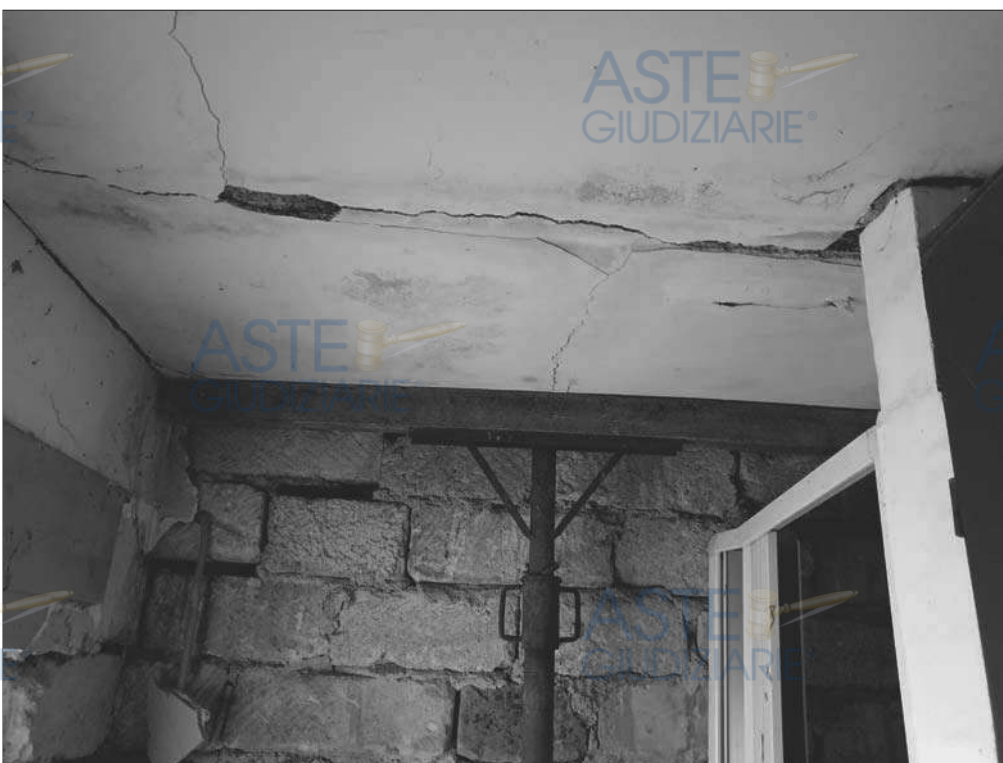
Se si guarda però ciò che fu indicato dal Professionista Delegato come a Rischio di Crollo nella sua relazione del 20/02/2018, in effetti le cose cambiano; il vano servizio igienico ricavato nel sottoscala, presenta severe lesioni delle murature, ed alcune parti della soletta di copertura dello stesso vano risultano puntellate con sostegni di fortuna, in assenza dei quali, probabilmente si sarebbe già verificato un evento di crollo.

FOTO 14: SERVIZIO IGIENICO - LESIONI SU MURI E SU SOLETTA DI COPERTURA. PUNTELLO A SOSTEGNO DELLA SOLETTA.

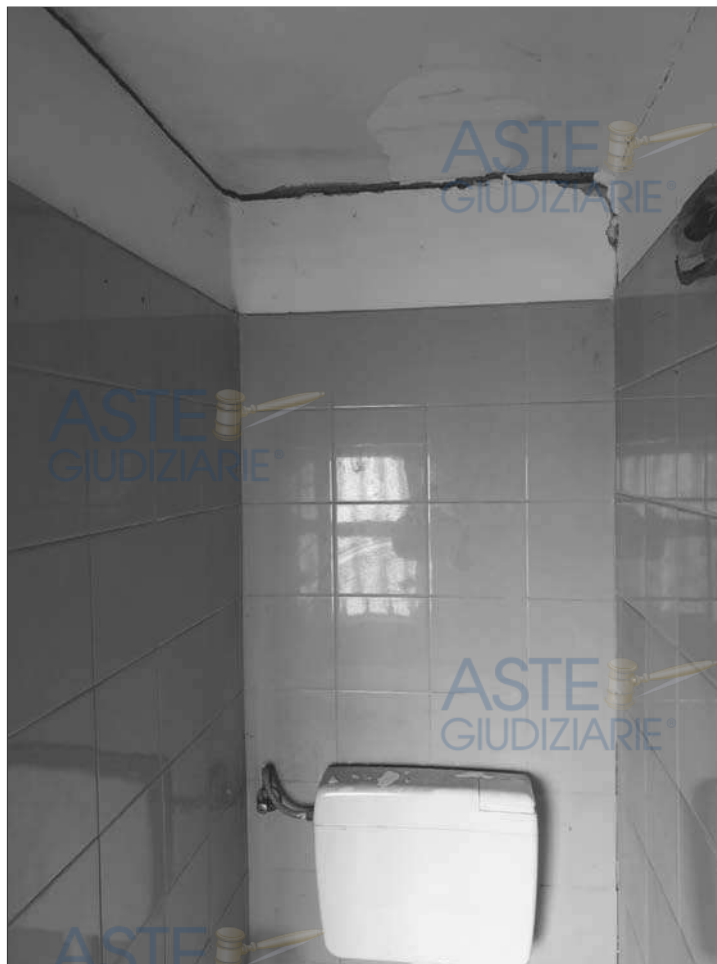
FOTO 17: W.C. - DISTACCO DELLA MURATURA DALLA SOLETTA PUNTELLATA

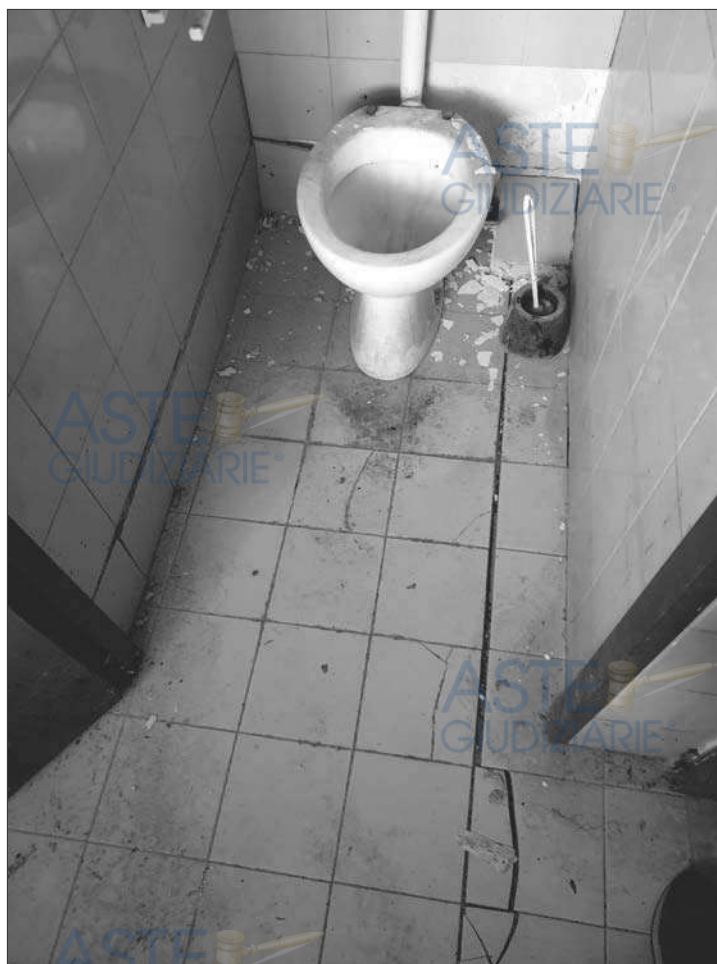
Tale situazione si verifica quando vi è un cedimento del terreno di fondazione del detto vano e uno spostamento relativo tra i due manufatti. Il vano servizio igienico ha subito, infatti, rispetto al fabbricato principale un allontanamento, ed una rotazione verso il basso rispetto alla soglia di ingresso al vano.

FOTO 18: W.C. - LESIONI A PAVIMENTO SUL GIONTO TRA LE FONDAZIONI

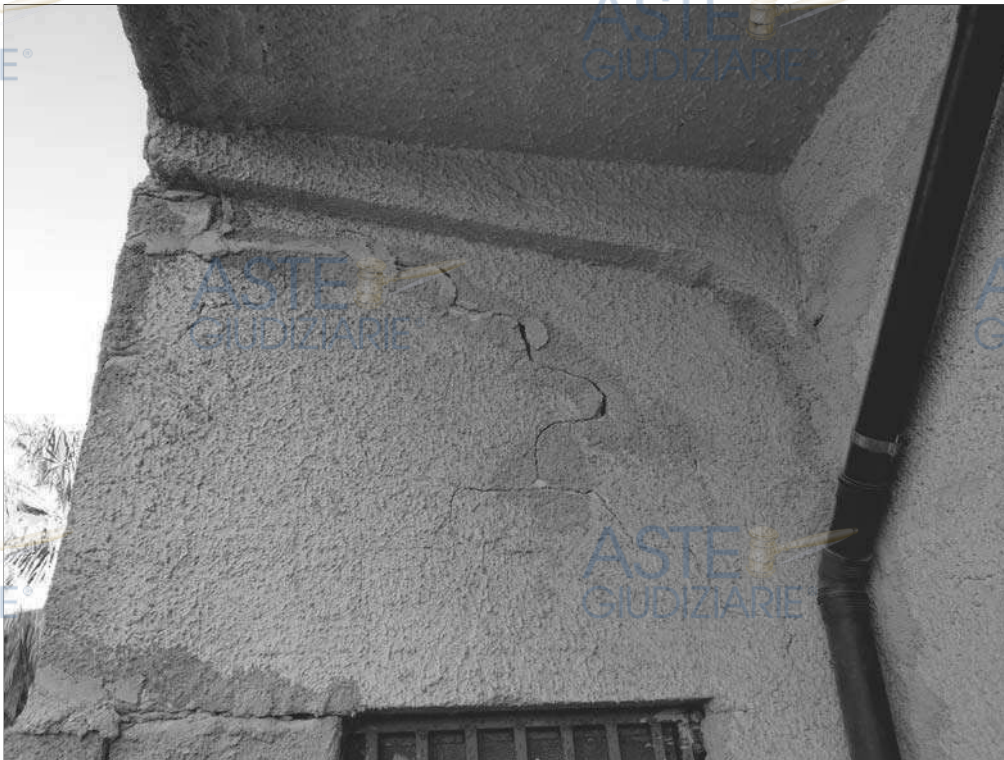
FOTO21: PARTICOLARE LESIONI DALL'ESTERNO

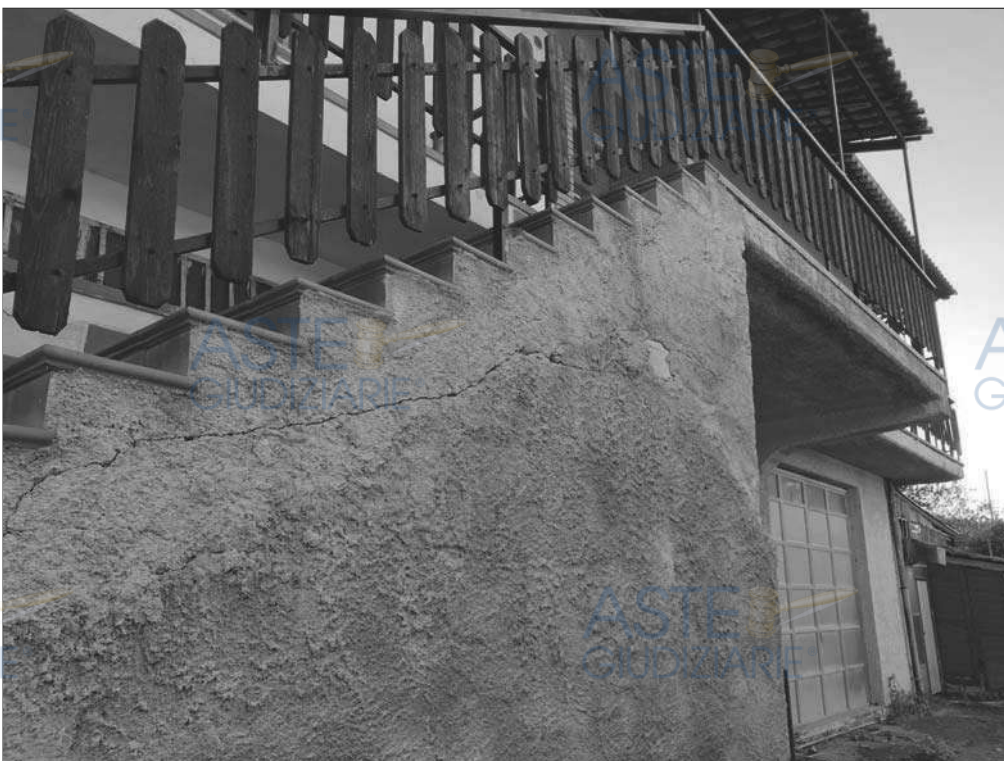
FOTO 22: PARTICOLARE LESIONI DALL'ESTERNO

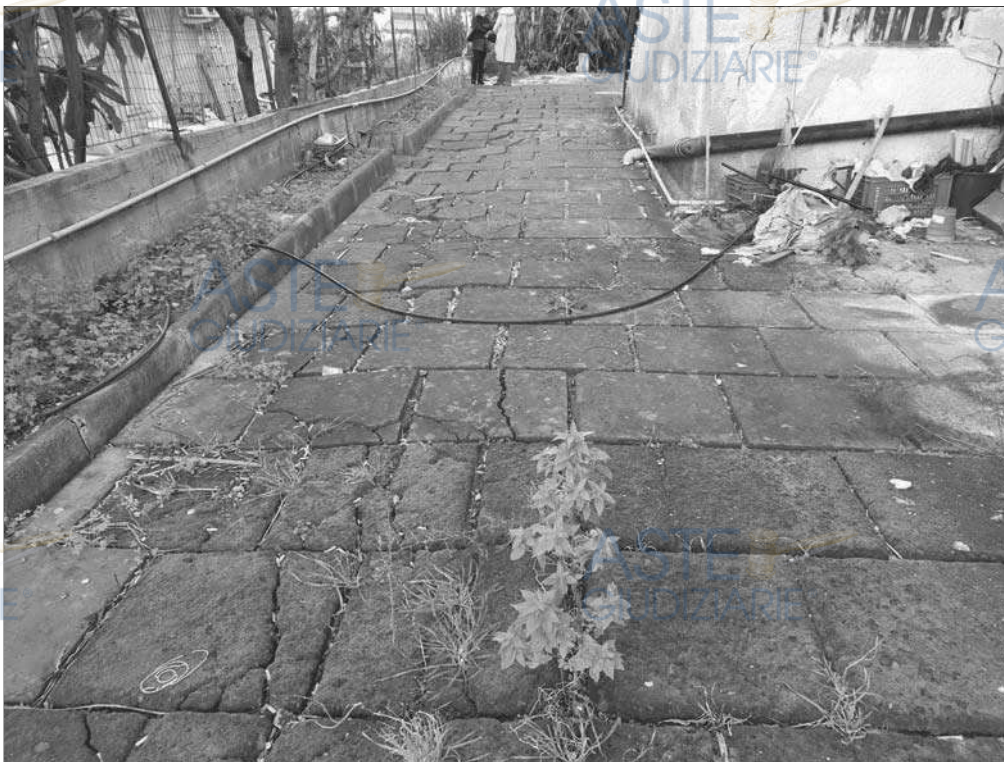
Osservando l'adiacente porzione di spiazzale esterno, si osserva che tale piano è leggermente deformato presentando degli avvallamenti nella sezione prossima al muretto di confine, che costituisce anche muro di contenimento per lo spiazzale. Si può osservare, infine, anche che il muretto di confine è ruotato verso l'esterno.

FOTO 23: SPIAZZALE - PRESENZA DI AVVALLAMENTI

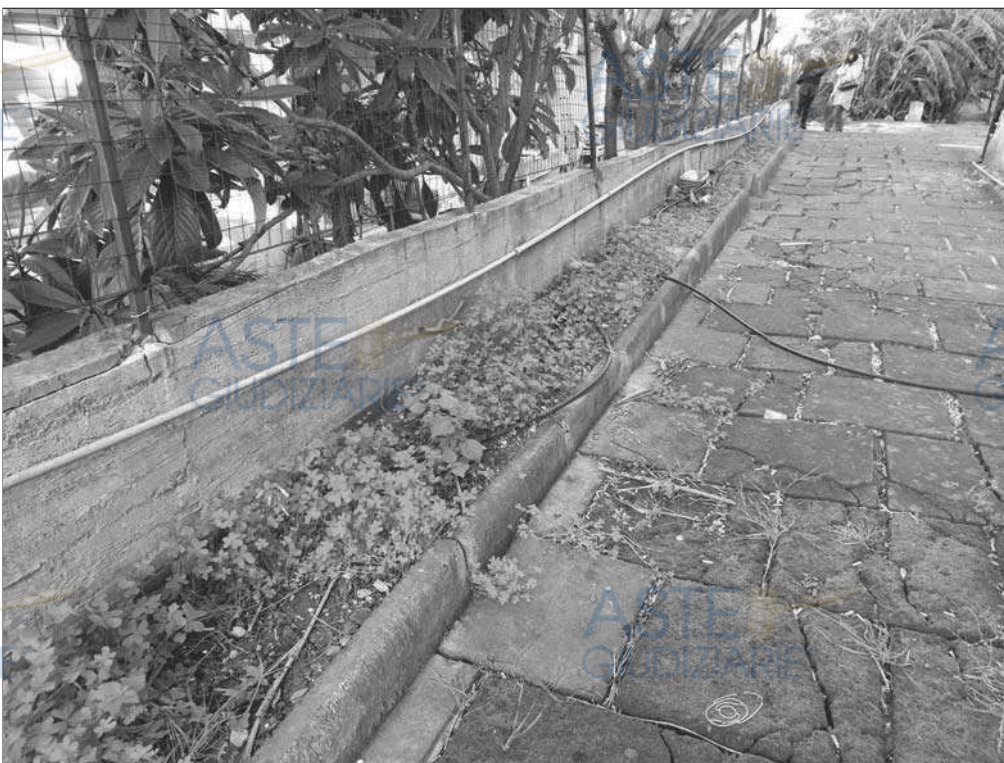
Si deduce che per effetto della rotazione del muretto di contenimento dello spiazzale, il terrapieno dello spiazzale abbia subito un cedimento, che ha causato la deformazione della pavimentazione dello stesso spiazzale e con essa il cedimento della fondazione del vano sottoscala; tale cedimento ha provocando uno spostamento relativo del vano rispetto al fabbricato principale e quindi le lesioni.

FOTO 24: MURETTO DI CONTENIMENTO SPINTO E RUOTATO VERSO L'ESTERNO

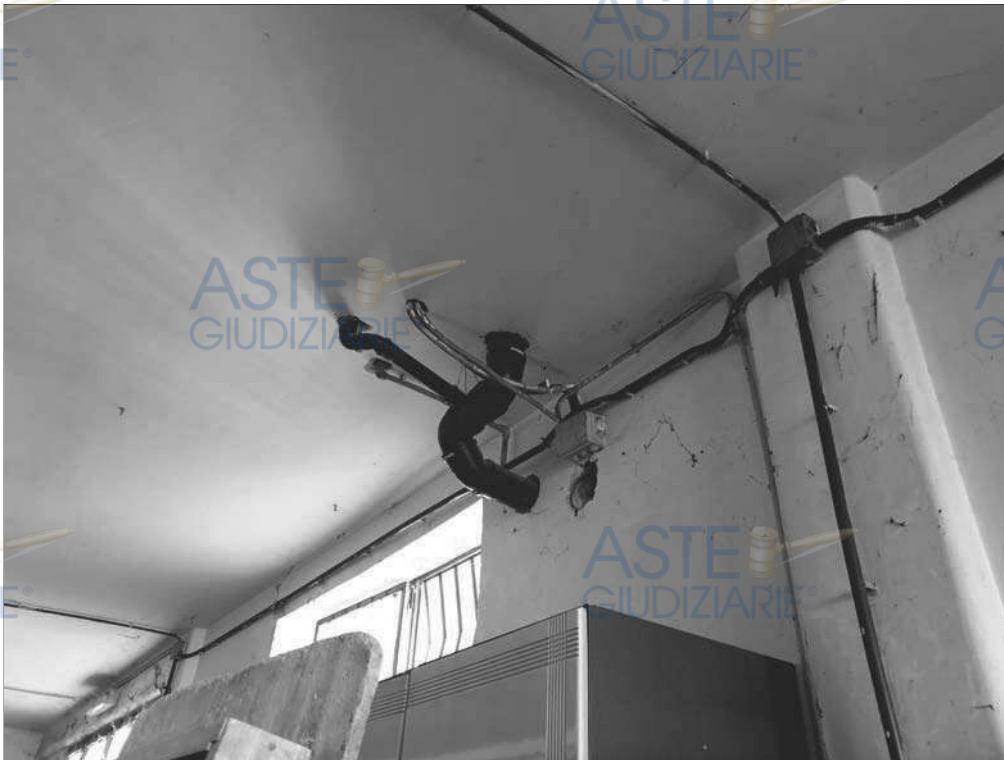
FOTO 25: TUBAZIONI A SERVIZIO DELL'UNITÀ IMMOBILIARE SOVRASTANTE

Infine, sono presenti all'interno dell'unità immobiliare di cui alla presente procedura, alcune tubazioni degli impianti idrico fognario di pertinenza
