## TRIBUNALE DI CALTANISSETTA

Perizia dell'Esperto ex art. 568 c.p.c. Arch. Giunta Luigia Maria, nell'Esecuzione Immobiliare 27/2020  
del R.G.E.

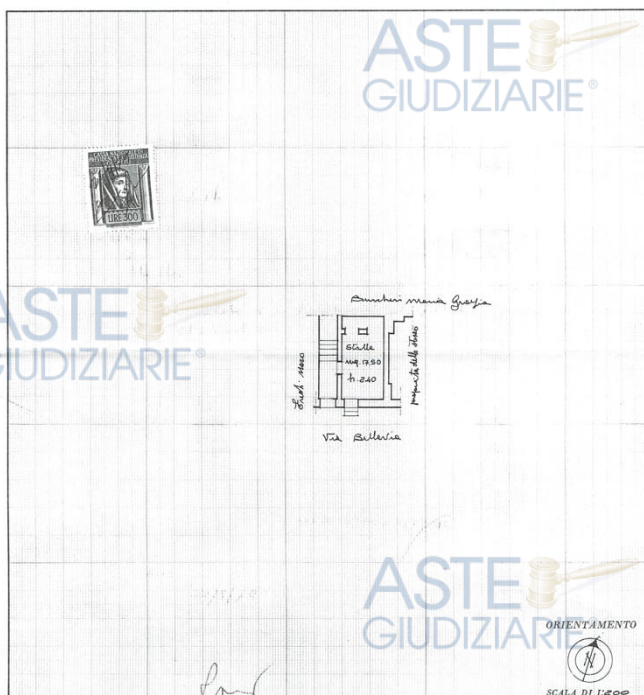
DATA 21 SET. 1979  
PROT. N° 3763

Quello che in prima analisi sembrava una planimetria non corrispondente si è dunque rivelato un presunto errore catastale.

Probabilmente l'errore nasce proprio nella redazione degli atti di proprietà in cui sono scambiati i numeri dei sub.

Per quanto sopra detto si chiede alla S. V di autorizzare una istanza di correzione dell'errore sopra detto eventualmente anche con la stipula di un atto di rettifica.
