RELAZIONE DI CONSULENZA TECNICA INTEGRATIVA

Il sottoscritto Dott. Ing. Giuseppe Schillaci, iscritto all'Albo degli Ingegneri della Provincia di Caltanissetta al n° 682, all'udienza del **19.10.2023**, è stato nominato dalla SV, Esperto Tecnico nella procedura esecutiva immobiliare n.ro **62/2023 del R.G.** promossa dalla **BCC NPLS 2019 srl** nei confronti di ----- . Il sottoscritto ha prestato giuramento di rito, in forma telematica, attraverso PEC inviata alla cancelleria delle Esecuzioni Immobiliari di Caltanissetta in data **21.10.2023**. Con provvedimento del G.E. del **17.02.2025** lo scrivente Esperto Tecnico è stato richiamato per rispondere ai seguenti quesiti integrativi:

Avendo dato preavviso, attraverso mail certificata, al legale del creditore procedente; al legale del proprietario dell'appartamento a 1° piano soprastante il locale, che costituisce il lotto 2 ed al Custode Giudiziario, in data **05 Marzo 2025** mi recavo direttamente sui luoghi, **siti in territorio di San Cataldo (CL) nella via G. Mazzini ai civici 28-30** per eseguire i necessari accertamenti.

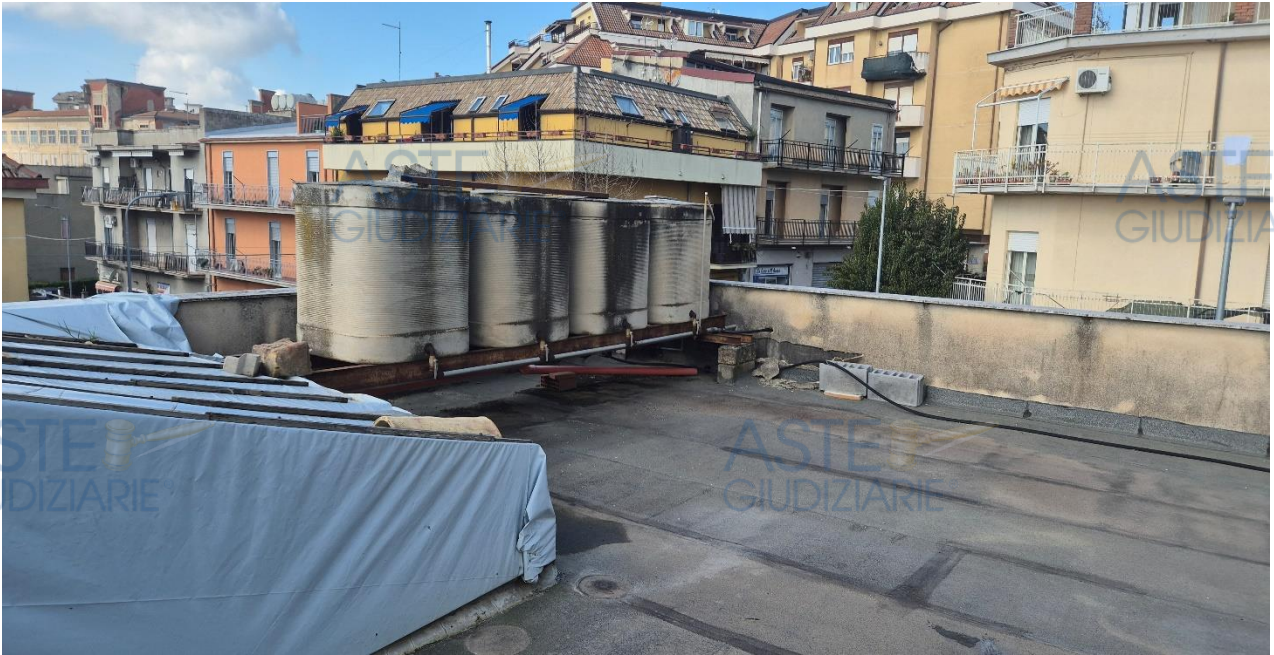
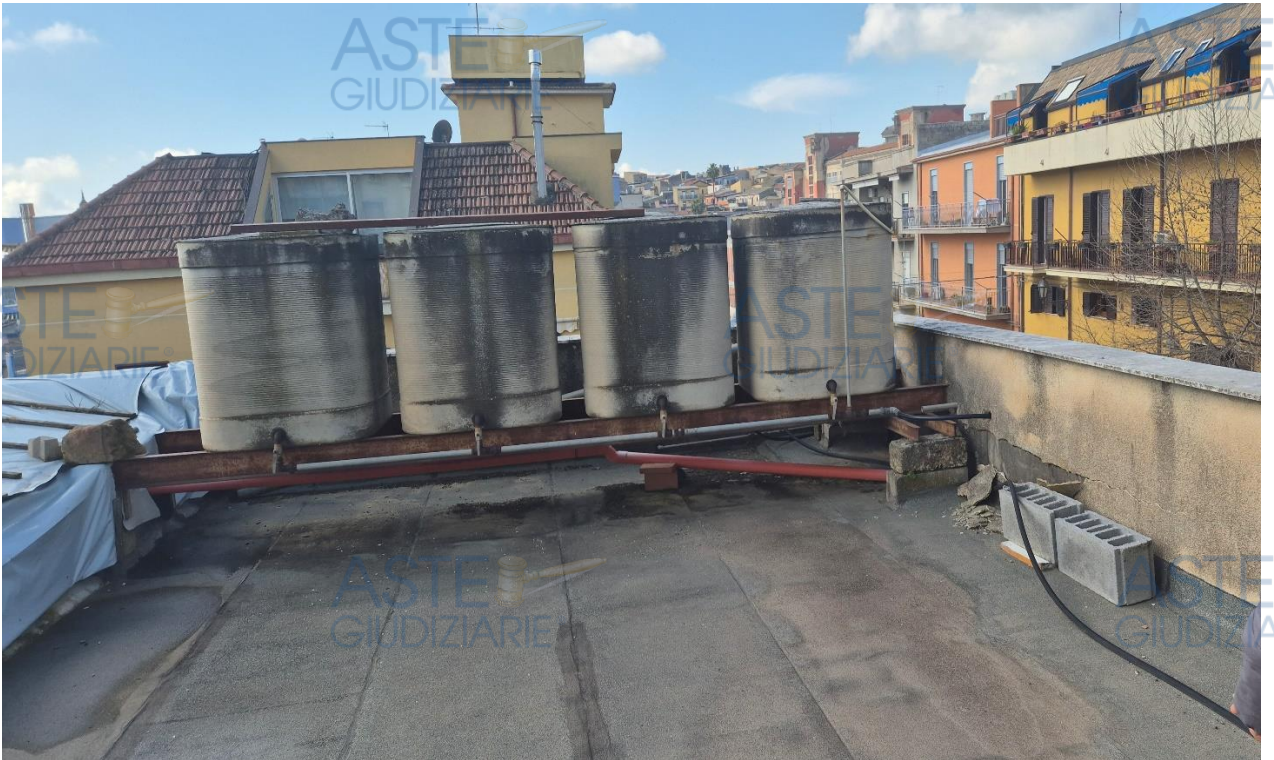
La copertura a terrazzo a protezione delle due unità immobiliari, oggetto dalla presente relazione, sviluppa una estensione complessiva netta di circa mq 143,75 ed è caratterizzata da un parapetto in muratura prospiciente le vie Mazzini e Platani. Da una ricognizione dell'appartamento a 1° piano emerge chiaramente, il diffuso stato di sofferenza dei solai di copertura, che verosimilmente per un tempo eccessivamente prolungato, sono stati oggetto di infiltrazioni d'acqua provenienti dalla copertura. Le conseguenze di tali infiltrazioni **in alcun modo, allo stato, hanno interessato, direttamente, il locale pignorato ed ubicato a piano terra**, quanto piuttosto, danneggiato e compromesso la idoneità statica dei solai e funzionale della copertura. La natura condominiale della copertura è stata accertata dallo scrivente, attraverso l'esame del titolo di proprietà dell'appartamento a 1° piano, che in alcun passo fa riferimento ad un eventuale uso esclusivo del terrazzo a vantaggio del sig. -----, mentre dall'esame della situazione catastale, emerge che il terrazzo non è censito, risultando di fatto bene comune non censibile. Trattandosi di copertura condominiale, gli oneri di ripristino vanno posti a carico delle unità immobiliari che in proiezione

Foto n. 1 e 2 - (Terrazzo di copertura)

In assenza di tabelle millesimali, ragionevolmente i costi di ripristino della staticità e funzionalità della copertura comune alle due unità immobiliari, a parere di chi scrive, va ripartita in quota del 50% ciascuno ai due immobili che risultano equivalenti per superficie ed entrambi interamente protetti dalla medesima copertura comune. Al fine di individuare e quantificare i costi necessari per il ripristino dei danni e restituire funzionalità statica e di protezione alla copertura, lo scrivente ha ipotizzato **un possibile intervento strutturale di risanamento** consistente nel totale rifacimento dei solai di copertura e nel successivo ripristino della funzionalità della stessa attraverso collocazione di una guaina impermeabilizzante ardesiata della stessa natura e tipologia di quella attualmente presente. Si precisa, che l'intervento si rende necessario poiché in ragione del protrarsi delle infiltrazioni d'acqua nel tempo non è possibile allo stato certificare l'idoneità statica della struttura di copertura, pertanto l'intervento ipotizzato configura la peggiore delle ipotesi possibile. La quantificazione dei costi necessari è stata formulata dallo scrivente Esperto attraverso la redazione di un computo metrico estimativo dettagliato degli interventi da porre in essere. L'ammontare complessivo a base d'asta del computo metrico è pari a **€. 43.579,51 (Vedi Allegato A – Computo metrico estimativo delle opere di ripristino)**, ipotizzando un'offerta a ribasso media per la esecuzione dei lavori pari al 10 % e sommando il costo dell'IVA pari anch'essa pari al 10 %, l'importo sopra individuato di **€. 43.579,51** si stima essere, in via presuntiva, quello necessario per il ripristino dei danni. A tale importo vanno correttamente sommate le spese tecniche, necessarie per l'esecuzione dei lavori, che sempre in via presuntiva si stimano in **€. 4.000,00**.

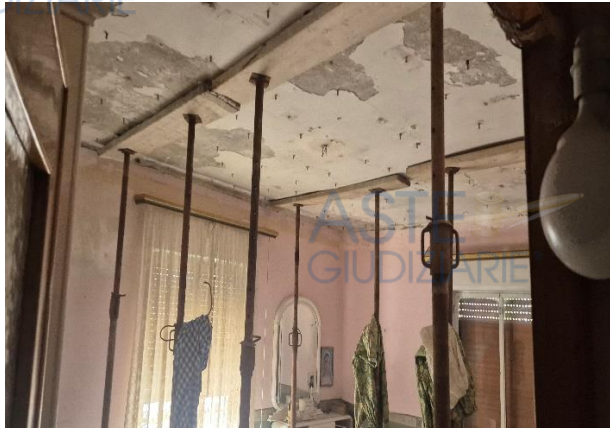
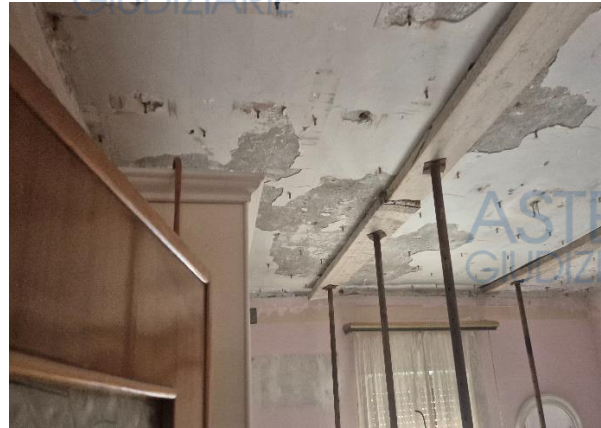
Le infiltrazioni d'acqua, che verosimilmente si sono protratte a lungo nel tempo, hanno danneggiato e compromesso, diffusamente, la staticità dei solai a confine tra l'appartamento a 1° piano e il terrazzo condominiale. Trattasi di solai realizzati in putrelle d'acciaio e tavelle particolarmente sensibili alla continua presenza dell'acqua proveniente dalle infiltrazioni, a causa degli effetti della corrosione sui travetti in acciaio di sostegno. Le foto che di seguito si riportano si riferiscono allo stato di fatto, rilevato durante il sopralluogo, degli ambienti interni dell'appartamento a 1° piano. Dalle foto si evince, chiaramente, che buona parte dei solai risulta ammalorato e in diversi ambienti sono puntellati al fine di prevenire eventuali crolli.

**Foto n. 1 e 2 - (Solai puntellati)**

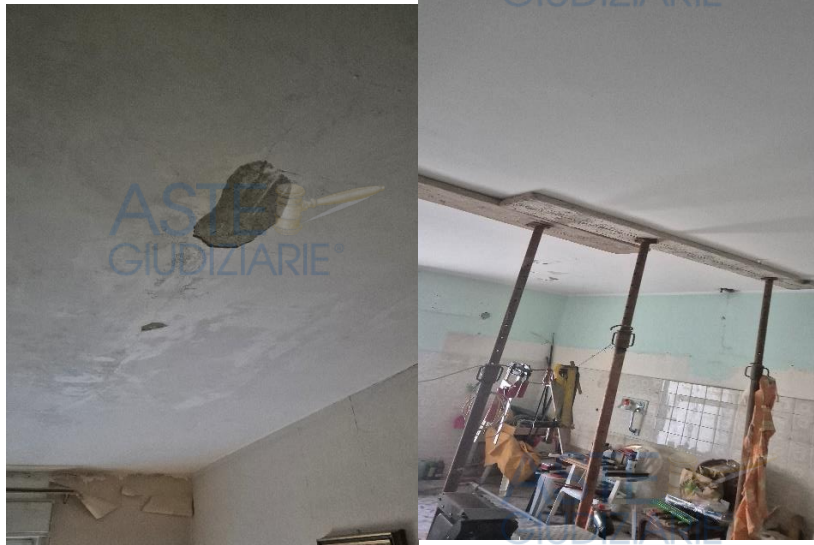
Foto n. 3 e 4 - (Solai ammalorati e puntellati)

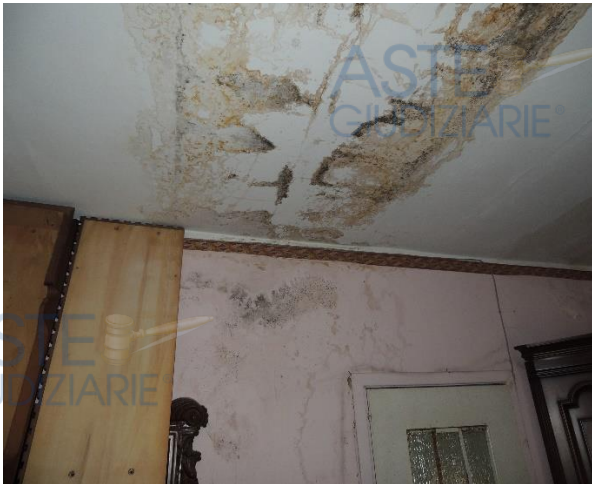
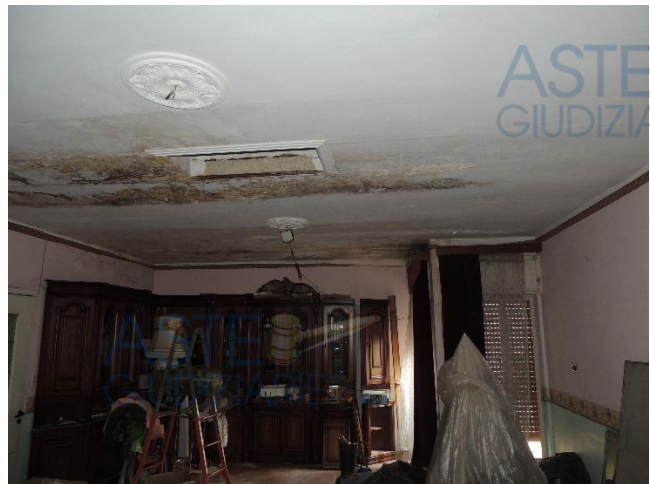
Foto n. 5 e 6 - (Solai ammalorati)

Lo scrivente non è in grado di stabilire esattamente a quale epoca sono riconducibili le prime infiltrazioni d'acqua che hanno interessato la copertura, ma dall'esame dello stato di ammaloramento e fatiscenza in cui versa, si può certamente asserire che il fenomeno è presente da diversi anni, certamente in data anteriore l'instaurazione della procedura esecutiva
