TRIBUNALE DI CALTANISSETTA

CONSULENZA TECNICA DI UFFICIO

Procedura esecutiva immobiliare n. 65/2018 Reg. Gen. Es.

**RELAZIONE
ed allegati**

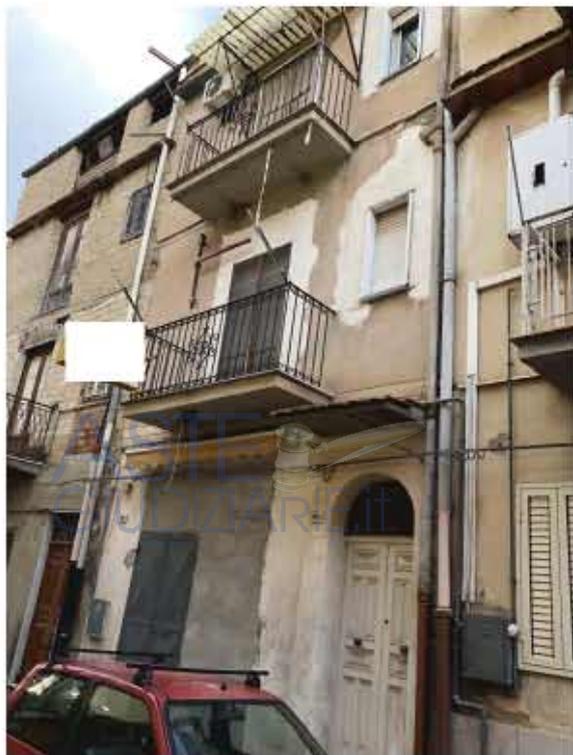
Prospetto su via Altovino

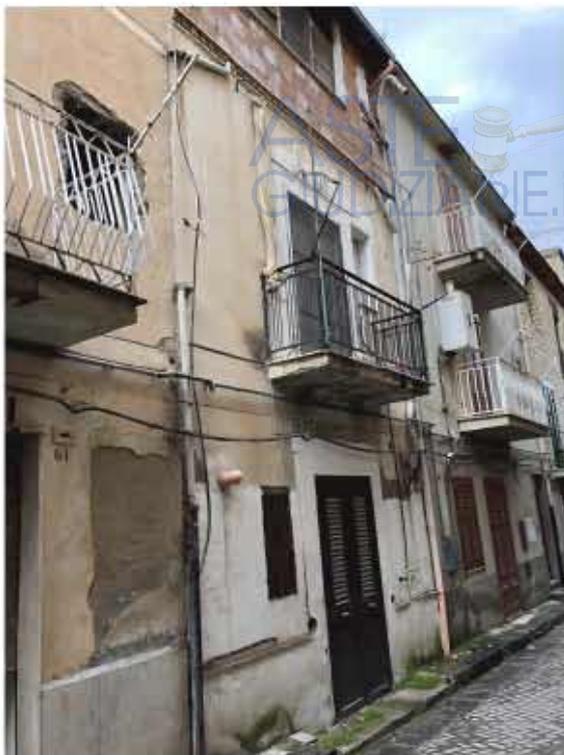
prospetto su via Butera

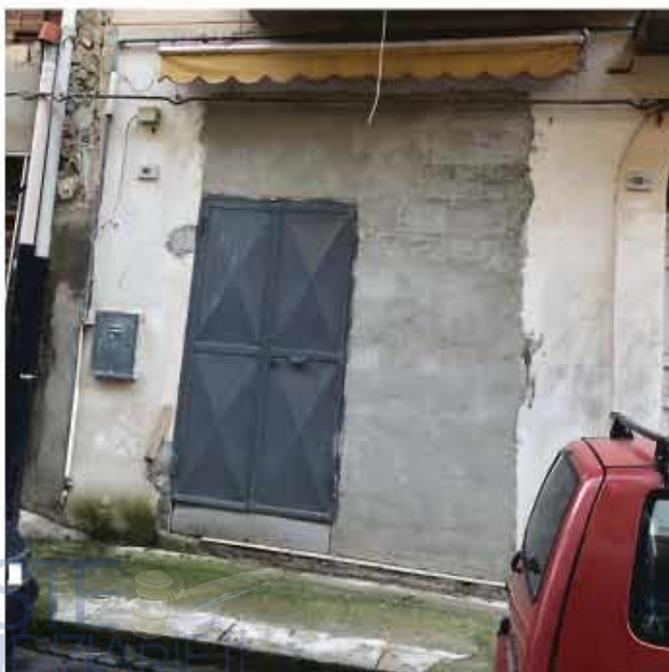
Al piano terra in corrispondenza dell'apertura contrassegnato con il numero civico 50, il prospetto è stato oggetto di un intervento di rifacimento della parete con l'applicazione del solo strato di traversato senza coloritura.

Dalla via Butera è stato possibile osservare che il terzo livello presenta la chiusura della terrazza con un infisso composto da alcuni elementi in vetro poggianti su una struttura realizzata su laterizi forati non intonacati confinanti in entrambi i lati su innalzamenti con mattoni pressati. Nella parte destra del prospetto si scorge un piccolo infisso in pvc di colore bianco.

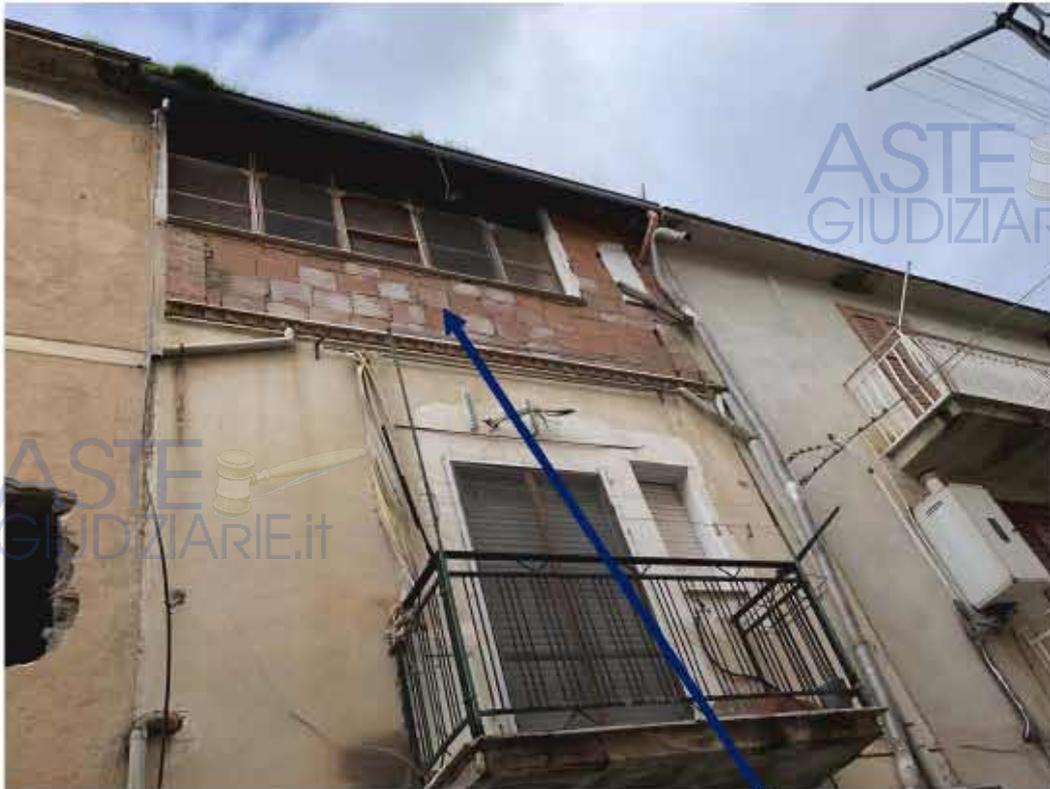
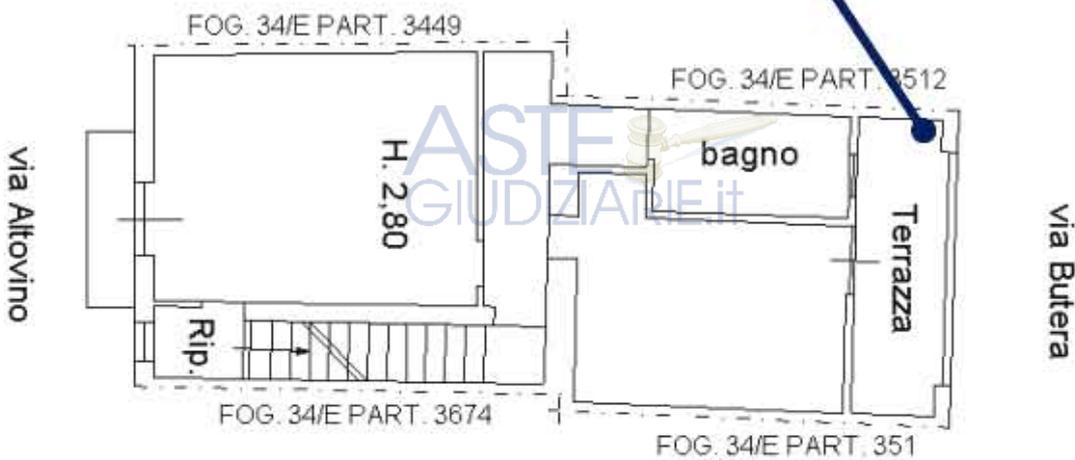
Raffronto tra stato di fatto e planimetria catastale

Dal confronto con la planimetria catastale, nella quale è riprodotta la superficie della terrazza si deduce che la planimetria fattuale non è conforme a alla planimetria catastale.

L'immobile non risulta abusivo. Tuttavia si è riferito circa la mancanza di conformità catastale tra situazione fattuale e situazione documentale in corrispondenza della copertura della terrazza ubicata in corrispondenza del secondo piano (terzo livello). La condizione del terrazzo può essere regolarizzata seguendo una delle tre modalità:

- rimuovere l'infisso e la copertura della terrazza, ripristinando l'originario stato dei luoghi;
- sfruttando ancora la cubatura disponibile che proviene dagli indici che le norme di attuazione dello strumento urbanistico del comune di Riesi destinano alla zona B1 e presentando istanza di sanatoria ai sensi dell'art. 36, comma 1, del D.P.R. 380/2001 (ex art. 13 della legge 47/1985), recepito nella regione Sicilia con legge regionale del 10 agosto 2016 n. 16;
- facendo ricorso alla legge regionale 16 aprile 2003 n. 4, articolo 20, che prevede la chiusura di

terrazze con strutture precarie fermo restando l'acquisizione preventiva dell'eventuale nulla osta da parte della Soprintendenza dei beni culturali ed ambientali.

A seconda della modalità delle procedure di ripristino scelte i tempi possono variare da 3 a 4 mesi e i costi della sanatoria possono stimarsi attorno ai 3.000 euro.

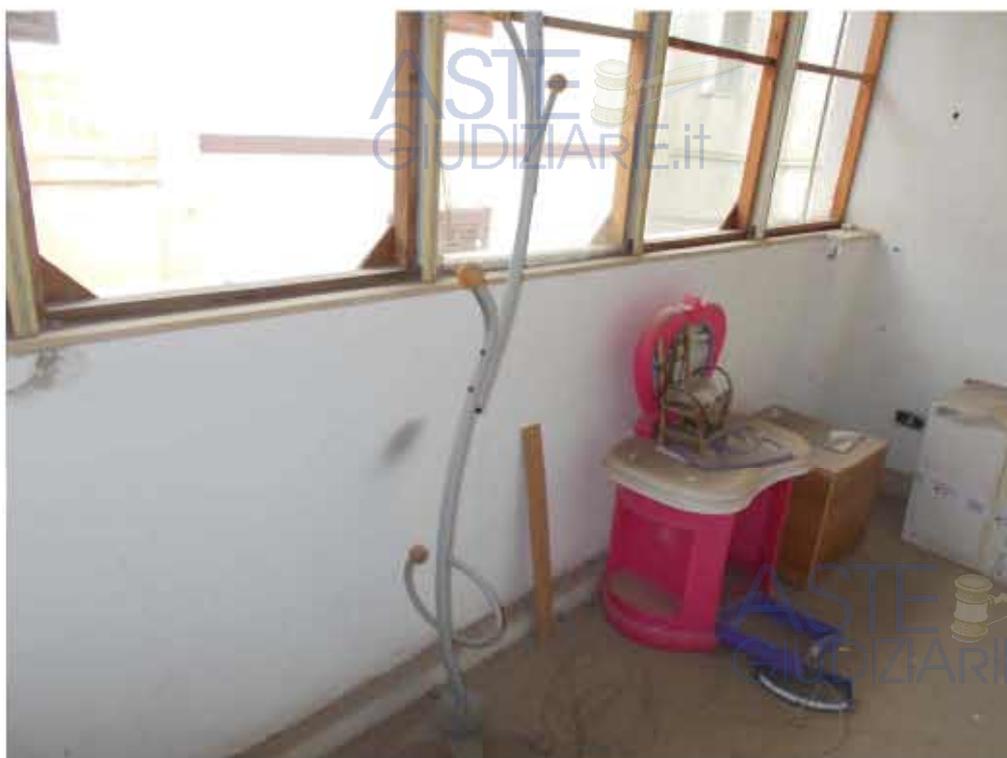
Veranda (terrazzo) piano secondo

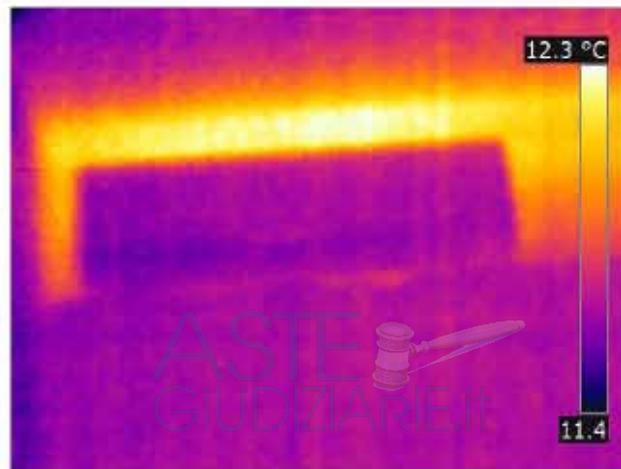
Non esiste attestazione di prestazione energetica per l'immobile. Lo scrivente ha eseguito un rilievo termografico al fine di verificare alcuni ponti termici. Il termogramma riproduce la zona dell'imbottitura in corrispondenza dell'avvolgibile di un infisso, in cui si manifesta una discontinuità del flusso di calore tra l'interno e l'esterno maggiore rispetto al resto delle strutture, causando di conseguenza dei Punti Freddi.
