**RELAZIONE DI CONSULENZA TECNICA**

## ALLINEAMENTO CATASTALE – DIFFORMITÀ EDILIZIE

Il compendio ricade in territorio di Aci Sant'Antonio, è identificato catastalmente nel fg.11 da un'unica particella, la part. 9, con due subalterni: il sub.6 identifica l'immobile principale, cui è associata anche l'area esterna; il sub.4 identifica un immobile secondario:

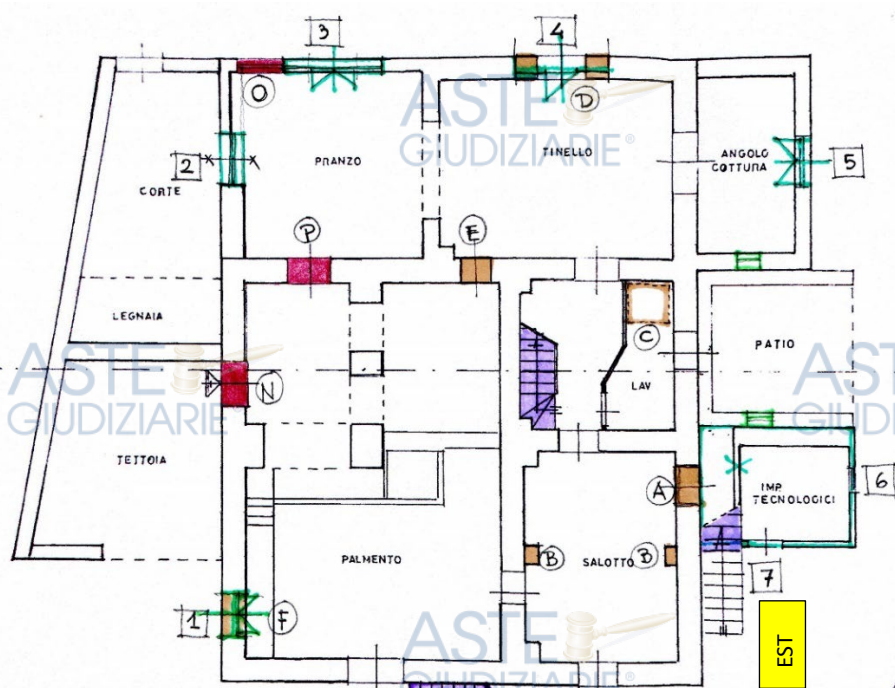
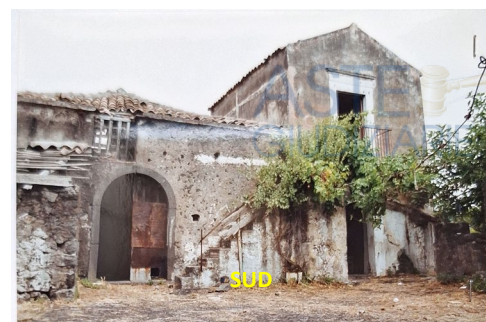
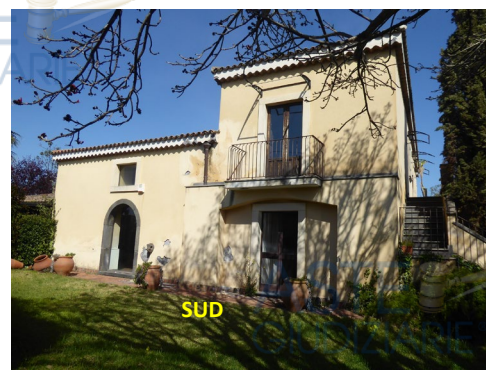
In primo luogo, si evidenziano le divergenze rispetto alle scale. In progetto figurano due scale esterne ed una sala interna. Delle due scale esterne, quella su prospetto sud, che doveva essere mantenuta, è stata demolita.

Il raffronto tra il corpo originario e quello attuale mostra come il timpano sopra l'abitazione sia scomparso. Il tetto, originariamente a due falde, che doveva essere mantenuto tipologicamente, adesso è a padiglione (quattro falde).

La scala esterna lungo il prospetto EST, che doveva essere mantenuta ad una rampa, come nel disegno, sviluppandosi tra abitazione e locale per impianti tecnologici, per sbarcare sopra il patio, è stata modificata.

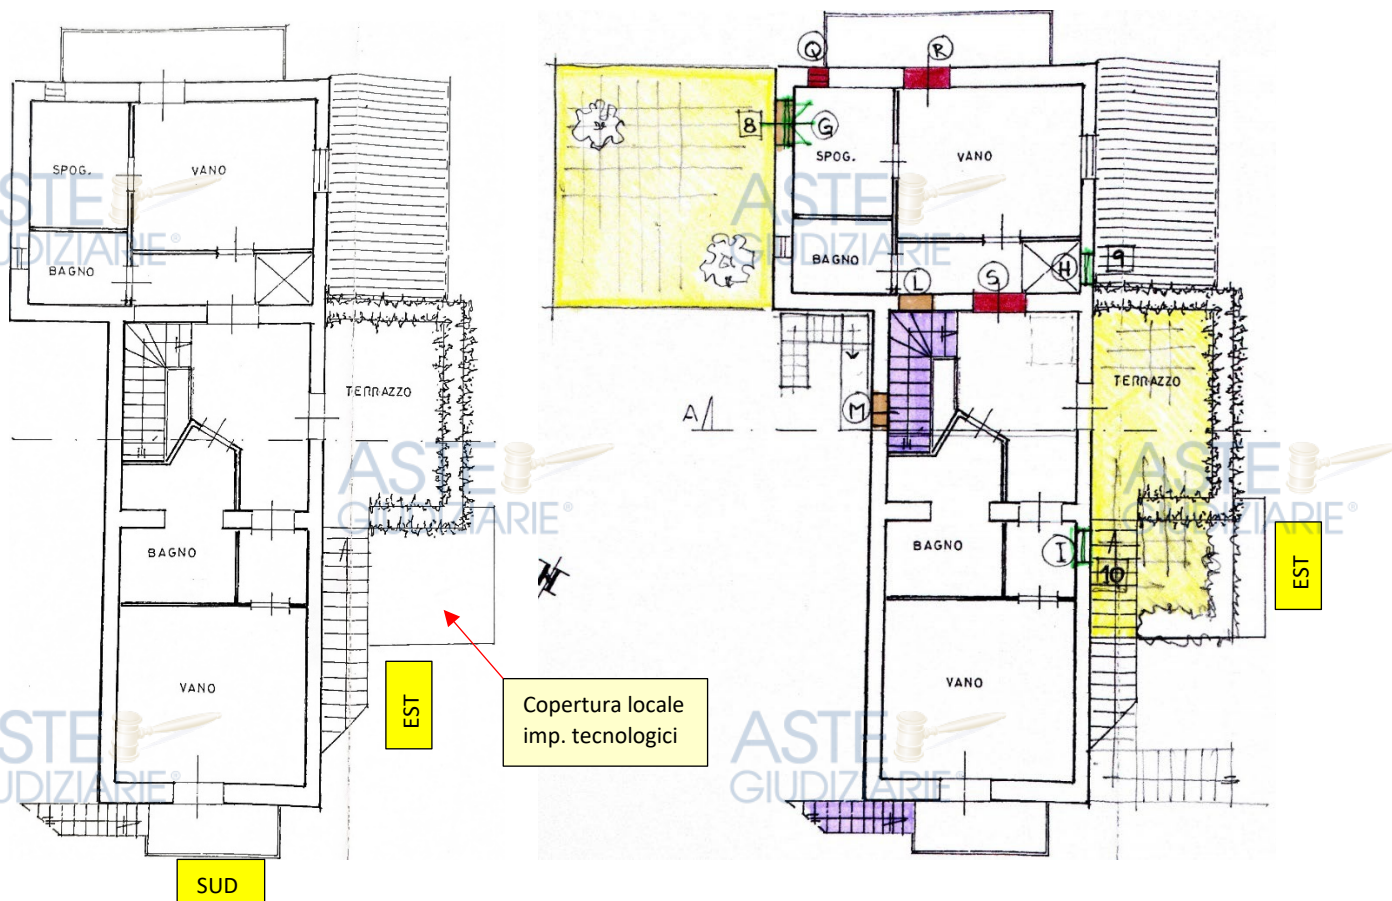
La terrazza che avrebbe dovuto coprire solo il patio, si allunga verso sud, fino a coprire tutto il locale tecnico. La scala viene arretrata verso sud e ricostruita a due rampe ortogonali.

La **scala interna**, in progetto nel nucleo centrale dell'abitazione, è stata realizzata all'interno del palmento aprendo, in corrispondenza dello sbarco, una porta nella muratura (lettera M in figura).

L'ampliamento della terrazza verso sud ha richiesto una maggiore altezza del locale, per portare il solaio alla stessa quota del patio, e l'allineamento della parete est del vano tecnico con quella del patio.

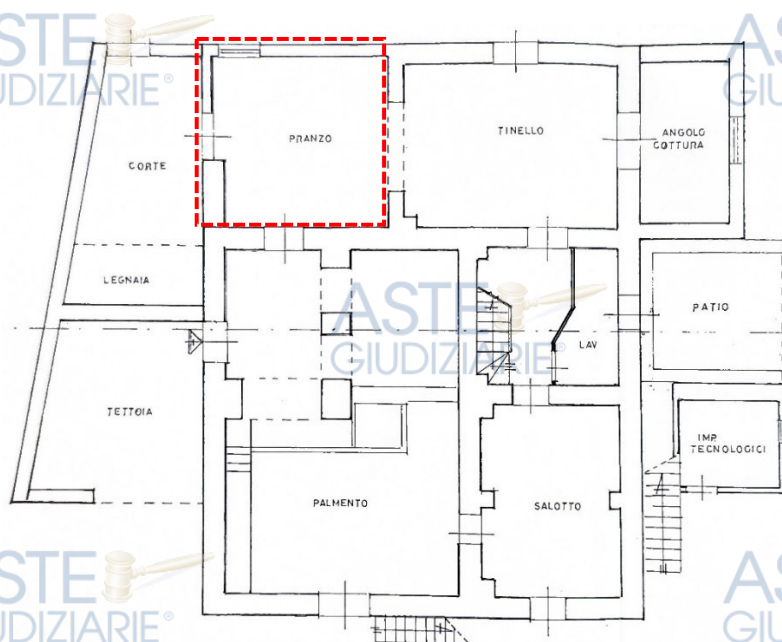
Altra difformità è relativa alla copertura del locale individuato in progetto come “pranzo”. Questo volume era originariamente coperto da una falda. Il progetto non ne raffigura la copertura nella planimetria delle coperture. Tuttavia, lo conferma il progetto del piano primo che non prevede porta-finestra verso questa copertura, bensì una finestra. Diversamente da quanto approvato, è stata realizzata una terrazza di pertinenza della vicina camera (n.8).

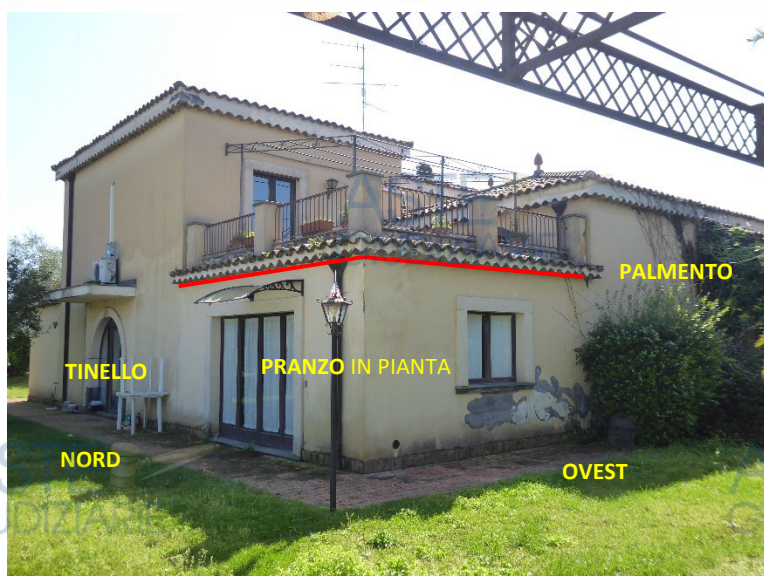
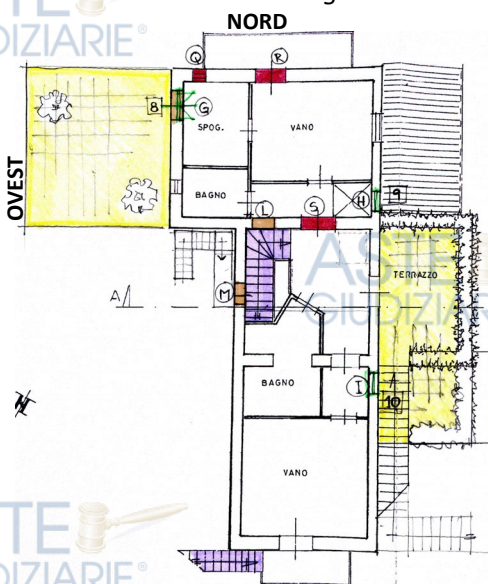
Utilizzando le stesse figure e la foto attuale, si evidenzia anche l'eliminazione di affaccio su balcone sopra l'ambiente indicato a PT come “tinello”, sul prospetto nord. Ne rimane l'aggetto.

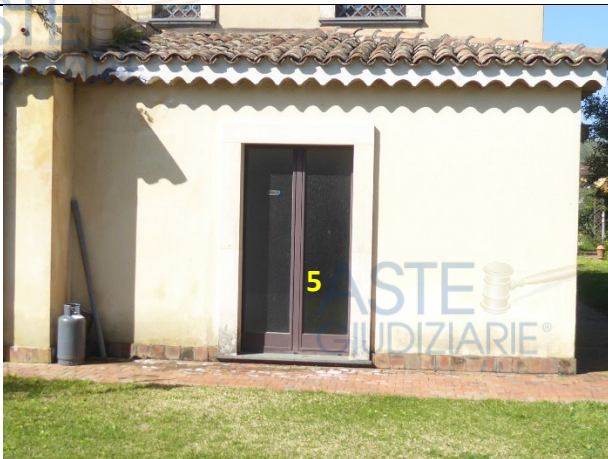
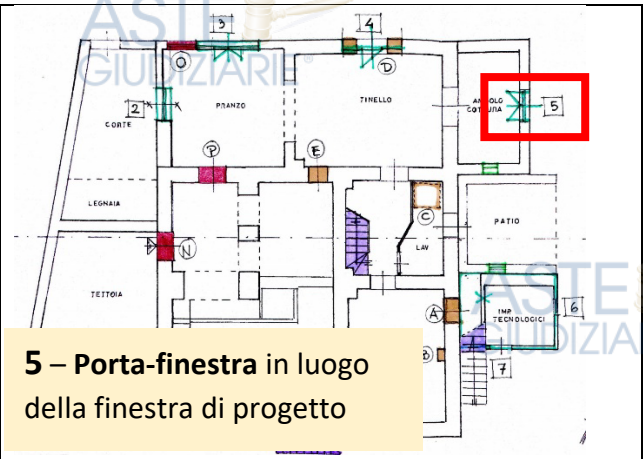
**5 – Porta-finestra in luogo della finestra di progetto**

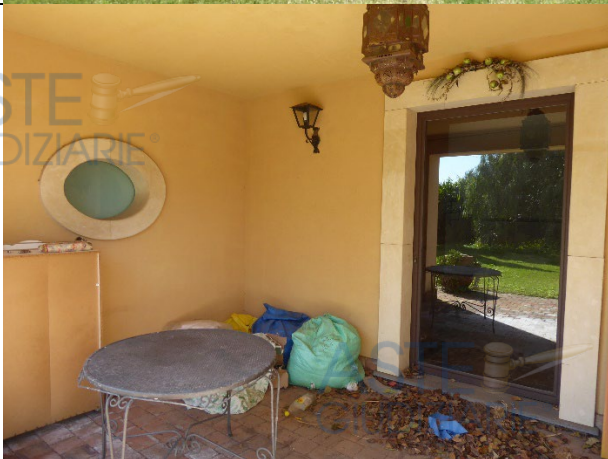
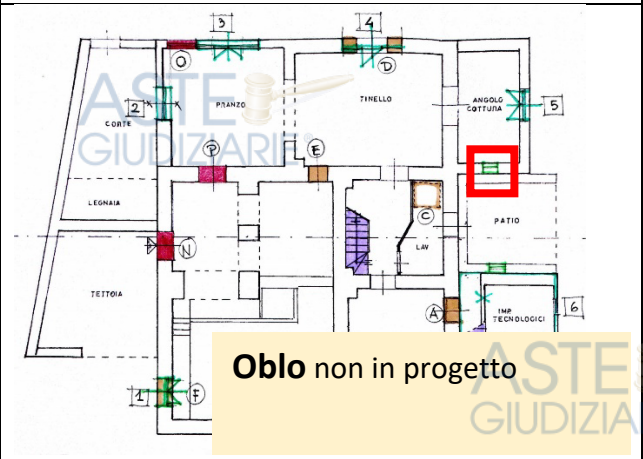
**Oblo non in progetto**

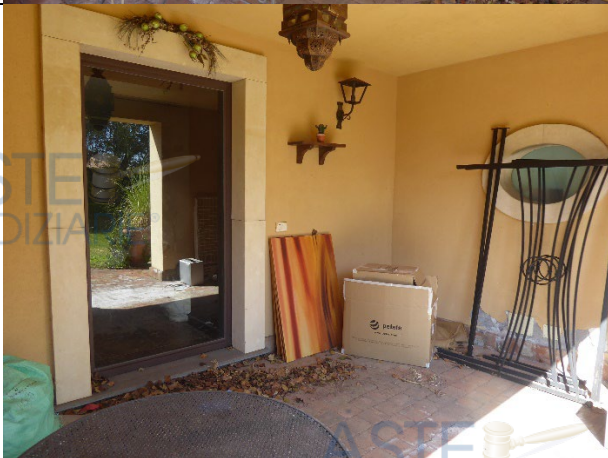
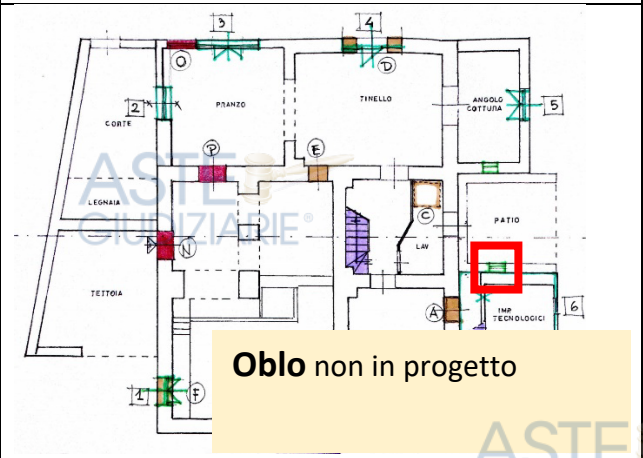
**Oblo non in progetto**

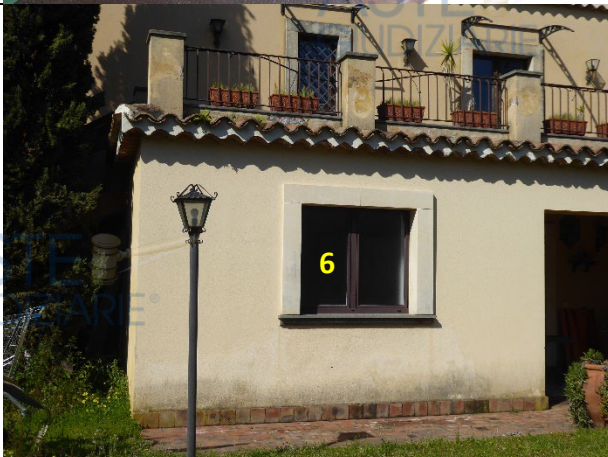
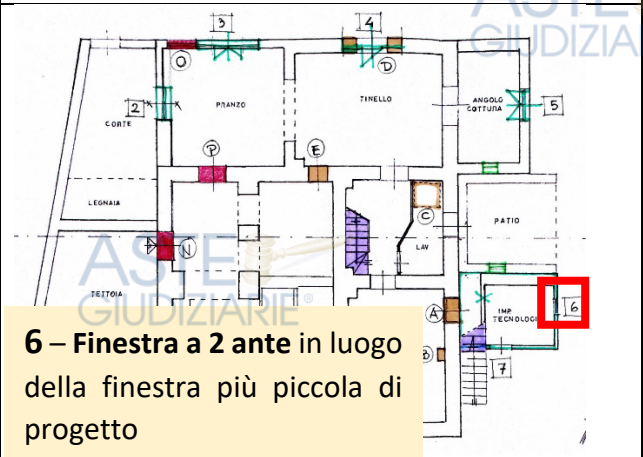
**6 – Finestra a 2 ante in luogo della finestra più piccola di progetto**

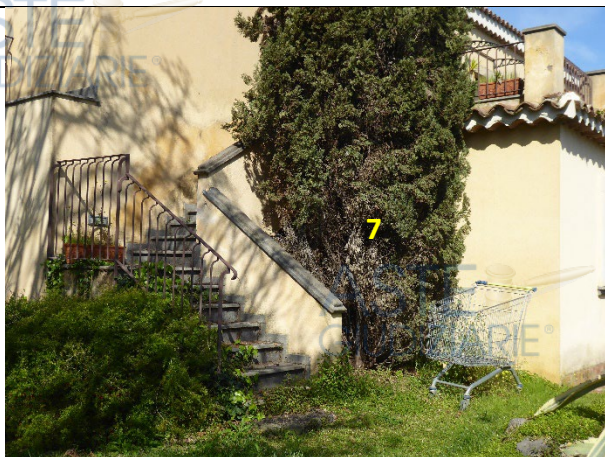
**7 – Porta di progetto non esistente**

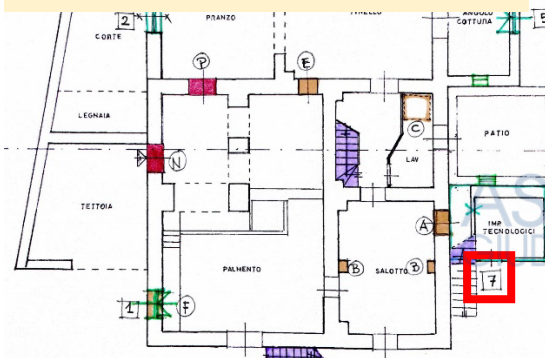
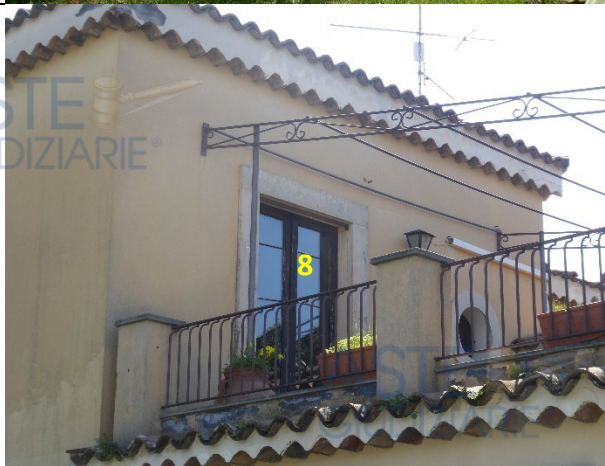
**8 – Porta-finestra in luogo della finestra di progetto**

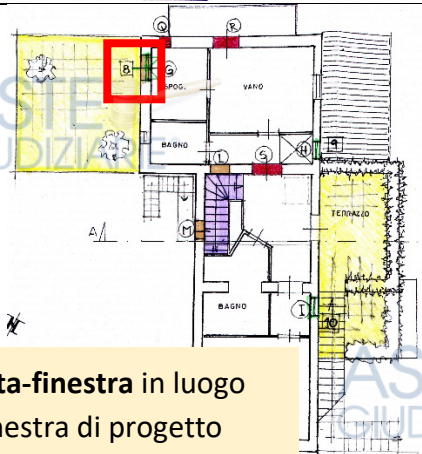
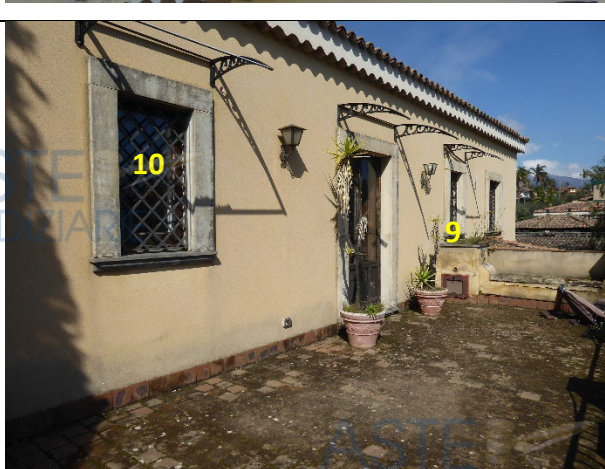
**9-10**

**Finestre non in progetto**

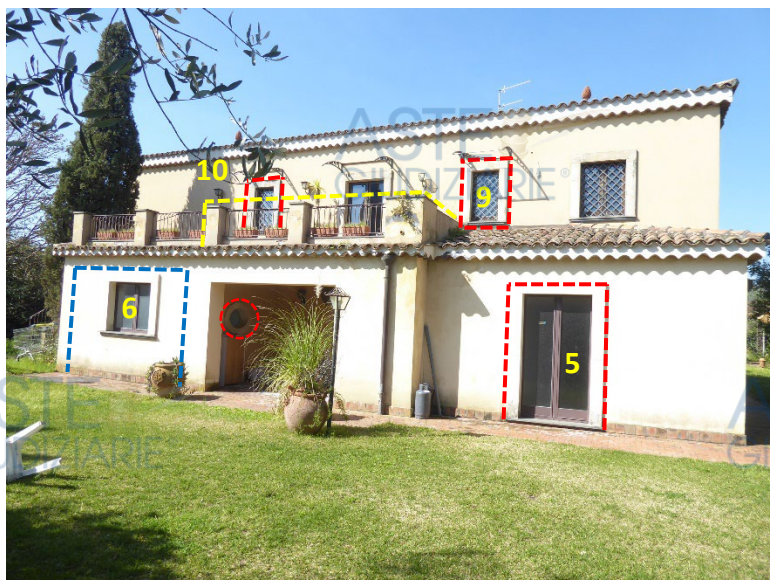
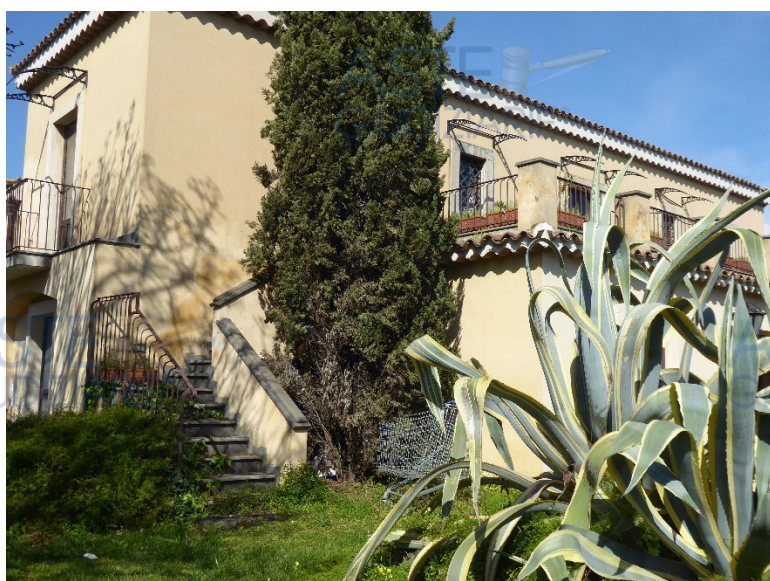
Le due foto a fianco inquadrano il prospetto est

**5** Porta-finestra in luogo della finestra di progetto

**6** Quello che avrebbe dovuto essere un locale tecnico indipendente, delle dimensioni ricomprese nel perimetro tratteggiato blu, coperto da tetto a falda unica, con porta e piccola finestra, è stato ampliato, coperto dal prolungamento della terrazza, annesso all'abitazione, privato della porta esterna e dotato di una finestra più ampia, adibito a gruppo servizi igienici. La porta di progetto (n.7) avrebbe dovuto essere dietro il cipresso.

Per ampliare ed annettere all'abitazione il volume destinato a locale tecnico, e per ampliare contestualmente la soprastante terrazza, la scala (in foto) è stata realizzata a due rampe tra loro perpendicolari in luogo dell'unica rampa originaria e mantenuta in progetto.

Il tratteggio giallo indica dove sarebbe dovuta terminare la terrazza. La sua superficie è quasi doppia di quella in progetto per effetto dell'annessione del vano tecnico all'abitazione e della diversa sagoma della scala.

**9-10** Finestre non in progetto

**Oblo** Sulle pareti laterali del portico, sono presenti due finestre ad oblo non previste in progetto

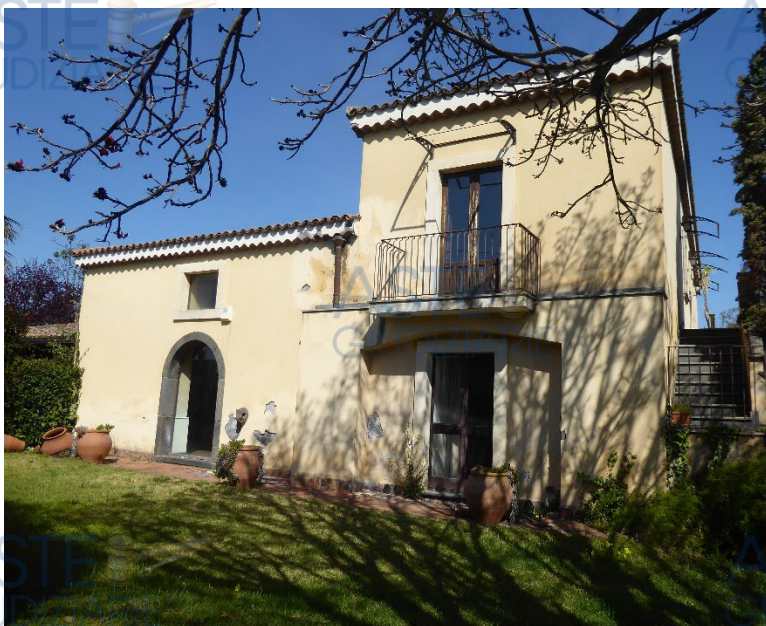
Quello a fianco è il prospetto **sud**.

La difformità principale consiste nella demolizione della scala ad una rampa che conduceva al ballatoio. Contestualmente è stata creata una sporgenza della muratura a piano terra rispetto alla facciata del primo con arco ribassato che inquadra la porta-finestra.

Anche sul prospetto sud di progetto, si dà evidenza della diversa struttura della scala laterale, di quella che avrebbe dovuto essere la porta di accesso al vano tecnico (n.7) e della sua sopraelevazione per portarsi in quota con la terrazza.

La finestra alla sinistra del portone del palmento non esiste.

I tetti che coprivano l'abitazione dovevano essere a due falde; invece, sono a padiglione (quattro falde)

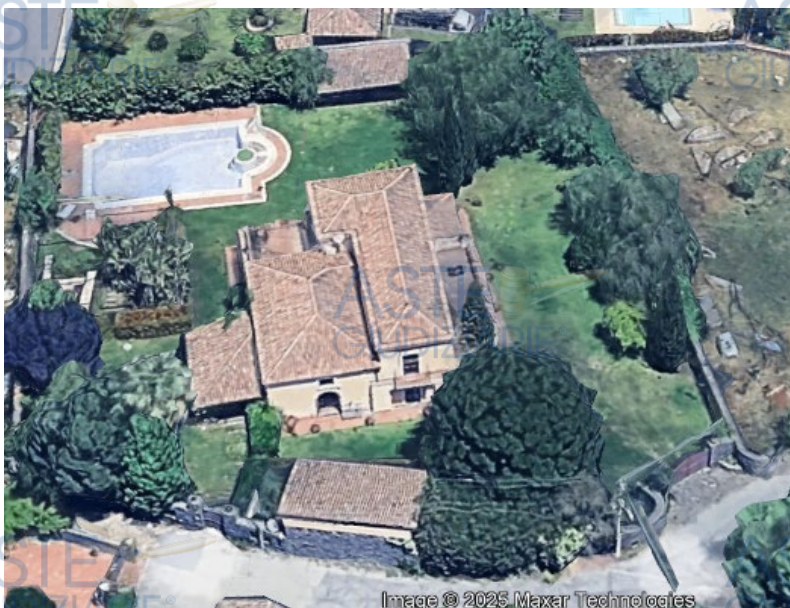
In merito alla piscina, benché esista un'autorizzazione alla sua realizzazione, Aut. N.60/2001, essa è stata ubicata diversamente da quanto approvato, su area vincolata dal PRG per la realizzazione di una strada. Senza entrare nel merito delle dimensioni, è già irregolare e non sanabile, al momento, per collocazione.

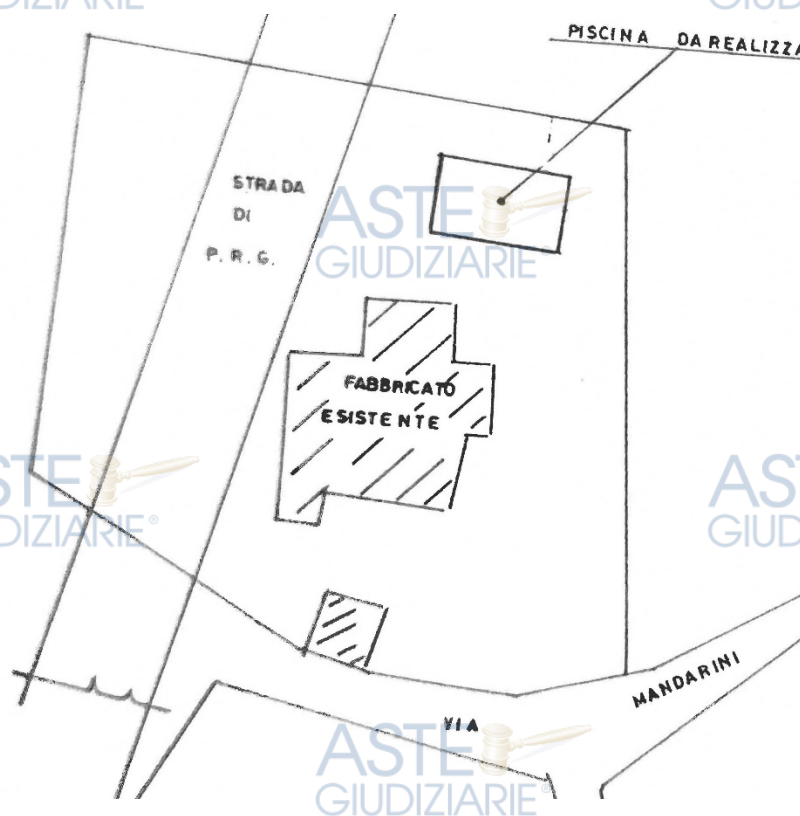
La figura a fianco è un estratto della tavola unica di progetto della piscina, che ne individua la posizione autorizzata.
