TRIBUNALE DI CATANIA
SEZIONE ESECUZIONI IMMOBILIARI

==== Esecuzione Immobiliare n°737/2021 ====

PROMOSSA DA: BANCA AGRICOLA POPOLARE DI RAGUSA (LUZZATTI POP NPLS 2021 S.R.L.)

DOCUMENTAZIONE FOTOGRAFICA

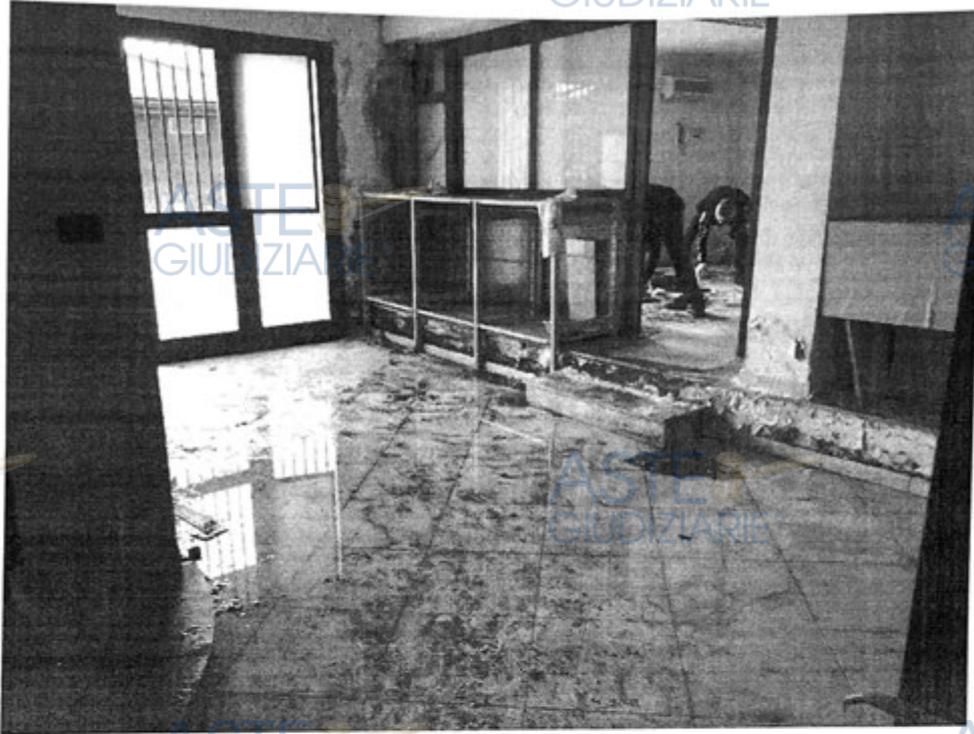
- dilavamento della parete interessata dal passaggio della colonna di scarico con conseguente formazione di muffa (si registra un peggioramento della situazione), efflorescenze e perdita degli strati superficiali dell'intonaco (Lotto n°3);

Degrado degli intonaci dovuto al dilavamento della superficie a contatto con la colonna di scarico rotta e all'umidità di risalita per la presenza di acqua stagnante sul pavimento.

- riparazione della colonna di scarico e ripristino della parete in cartongesso (già avvenuta a carico dell'amministrazione condominiale);
- ripristino della finitura degli intonaci e della tinteggiatura nelle porzioni di parete interessate da dilavamento e muffa;

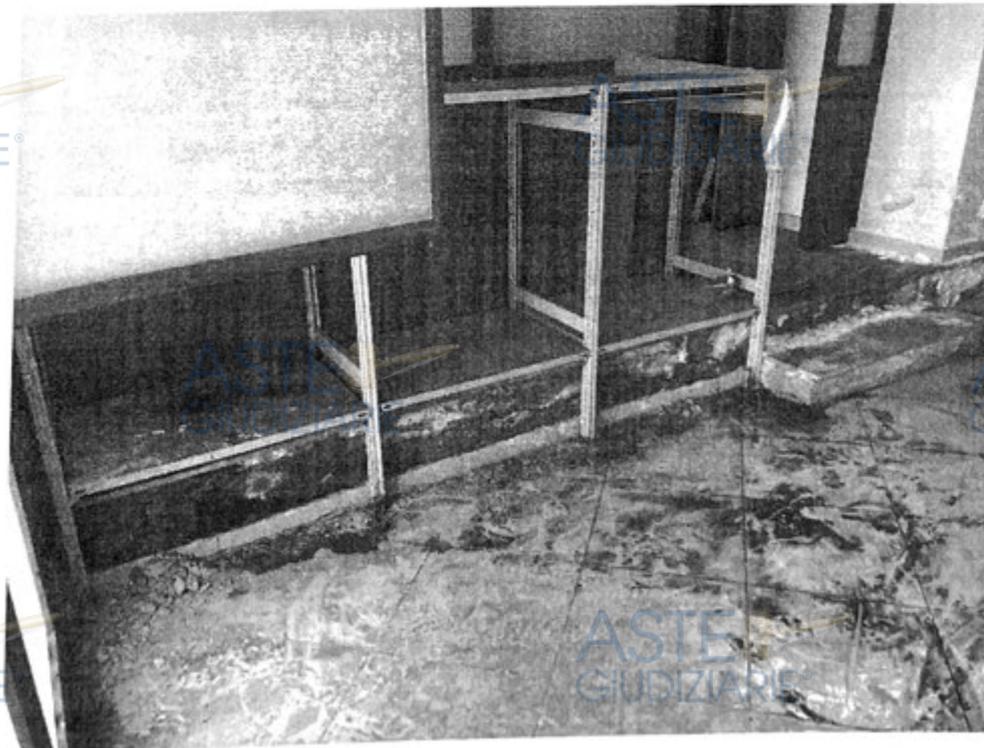
- presenza di umidità di risalita con conseguente formazione di muffa, efflorescenze e formazione di sali con conseguente perdita di materiale degli strati superficiali degli intonaci (Lotto n°3 e Lotto n°2);

Degrado degli intonaci per la presenza di umidità di risalita dovuta all'acqua stagnante

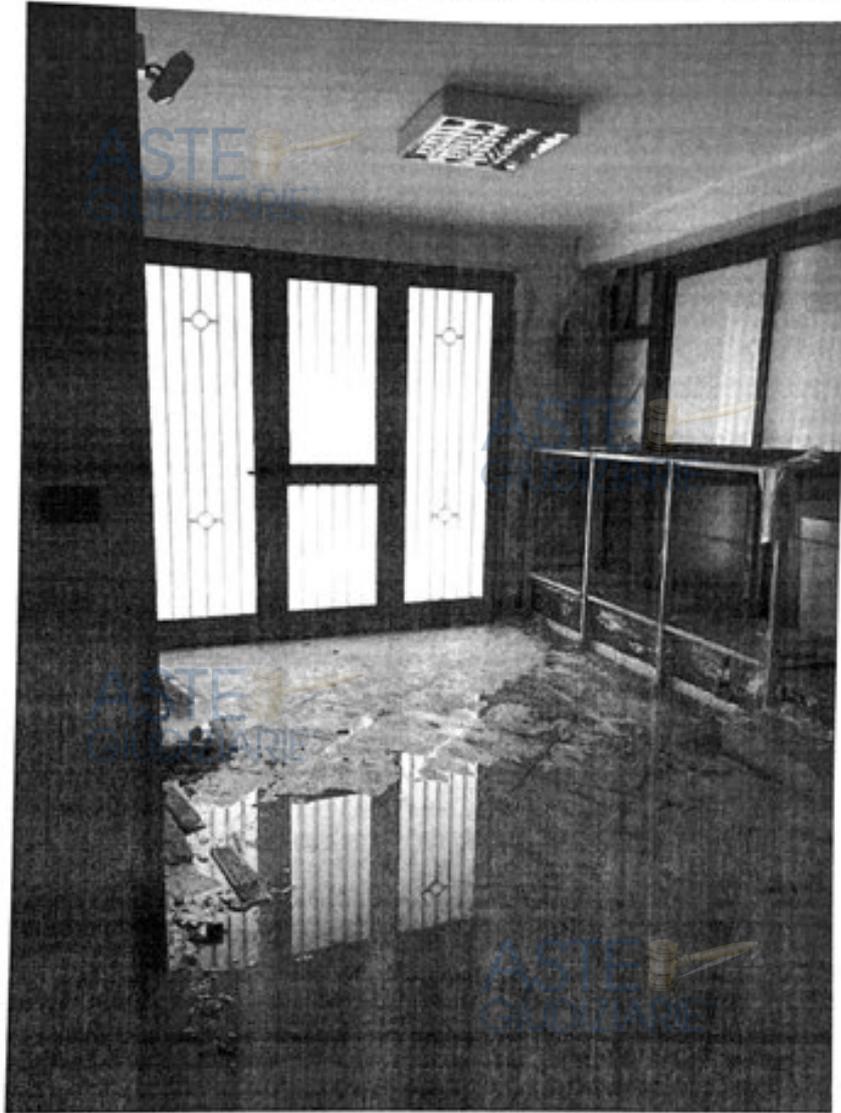
Presenza di acqua stagnante sul pavimento

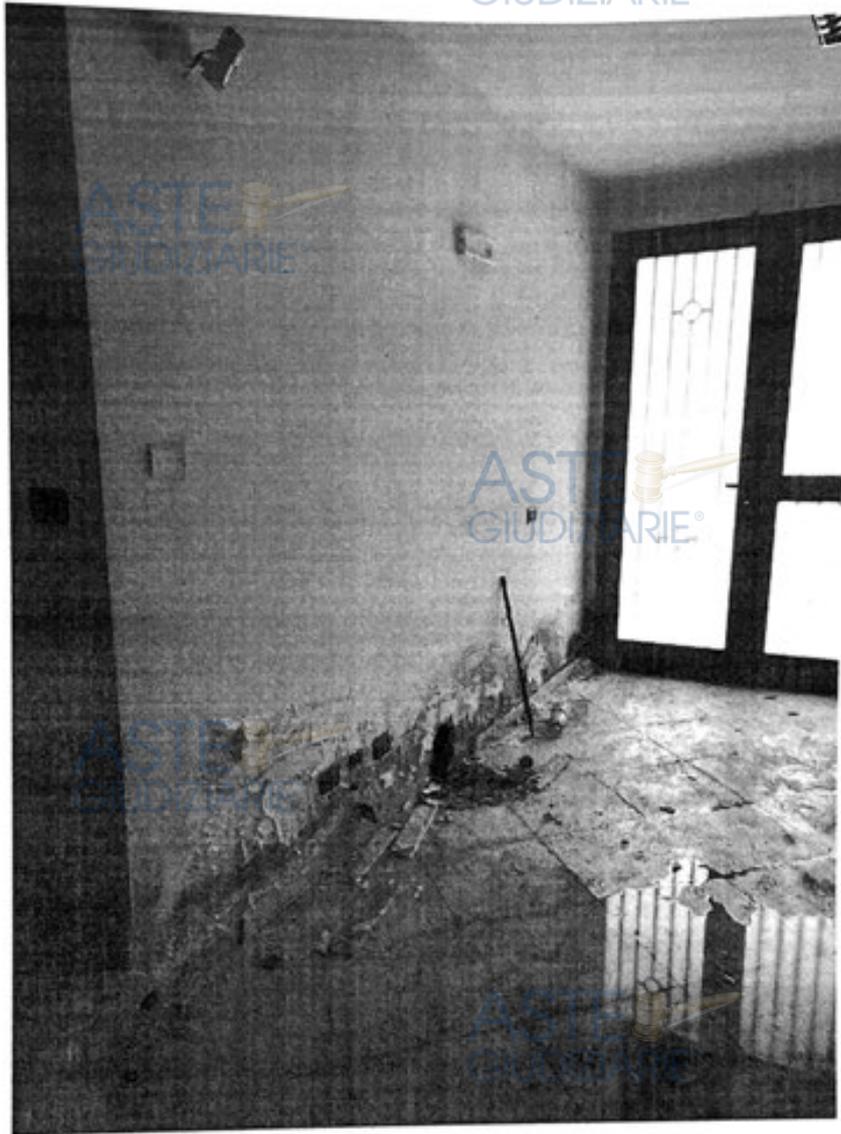
Degrado dell'intonaco (muffa e compromissione dello strato di finitura) e distacco del battiscopa

- ripristino della muratura e rifacimento di intonaci e tinteggiatura in corrispondenza delle porzioni interessate dalla perdita di materiale anche a seguito dell'effettuazione dei saggi per l'individuazione della tubazione di adduzione dell'acqua interessata dalla perdita;
- ripristino del battiscopa distaccato;

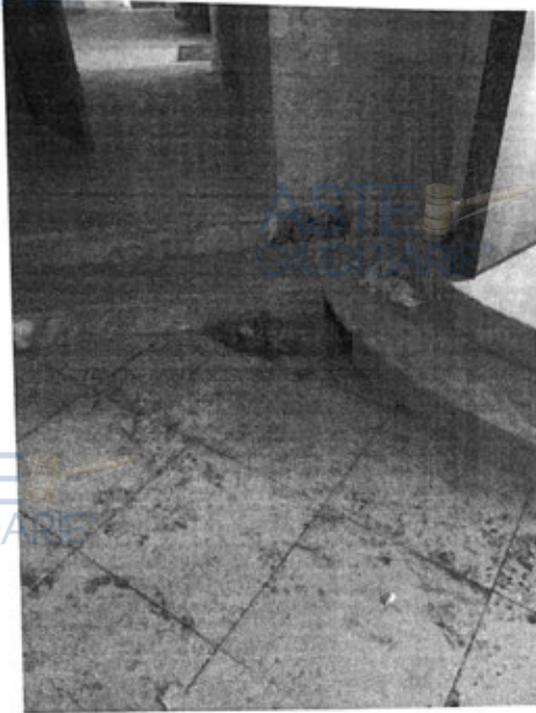
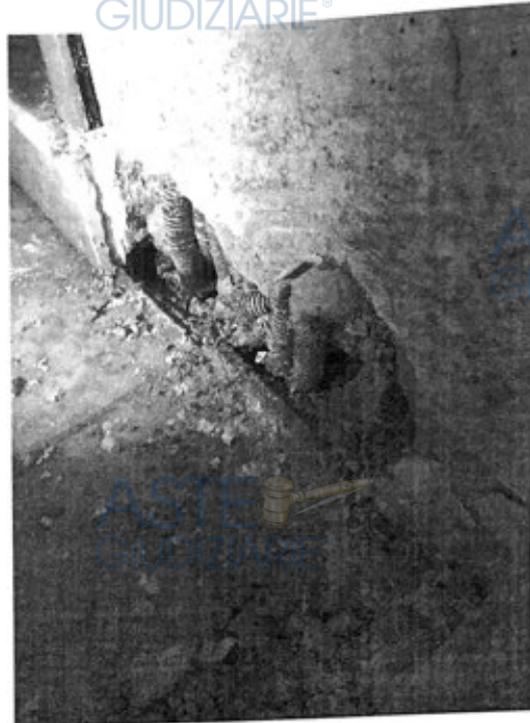
- perdita di materiale dovuta ai saggi effettuati sulla muratura per la ricerca della tubazione privata di adduzione dell'acqua e distacco, in alcune porzioni, del battiscopa (sulle pareti del Lotto n2 e nel Lotto n° 3 in corrispondenza dell'ingresso e degli scalini di raccordo con il lotto n°2);

Saggi effettuati sulla muratura per l'individuazione del punto di rottura della tubazione e fuoriuscita di acqua che affiora in corrispondenza dello scalino di collegamento con il lotto adiacente

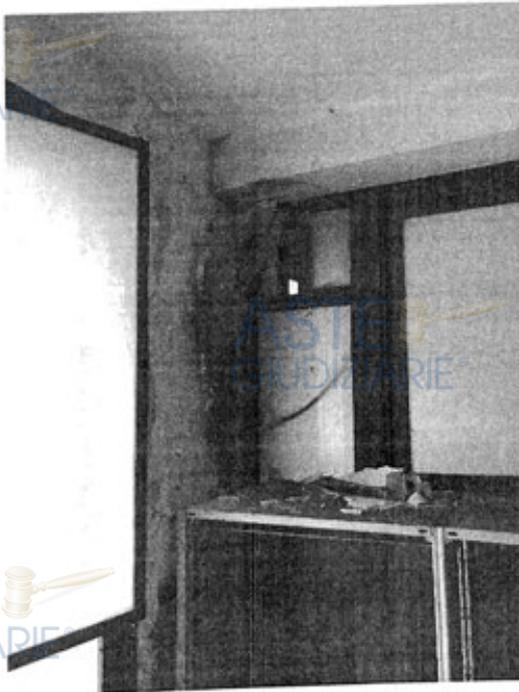
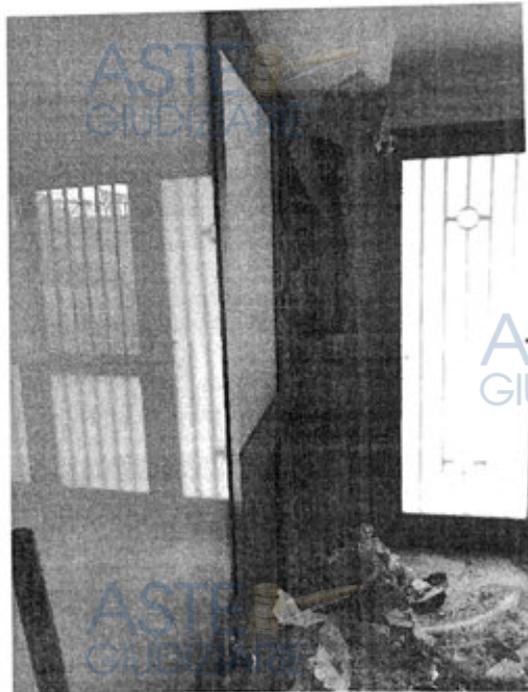
Degrado della parete in corrispondenza della colonna condominiale di scarico interessata dalla rottura

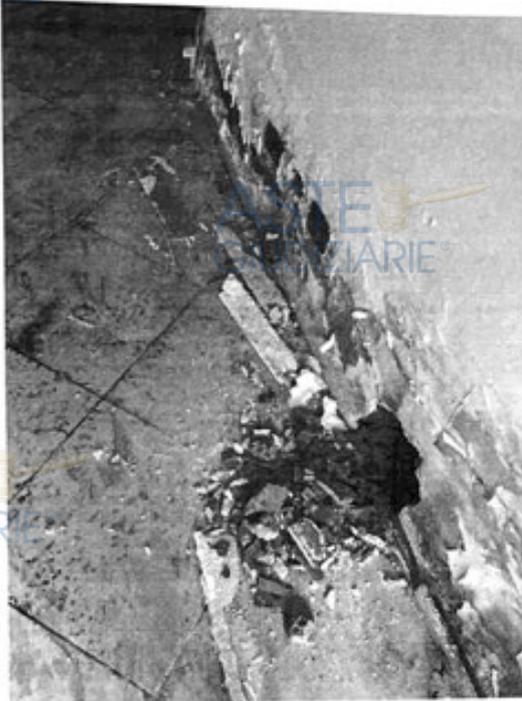
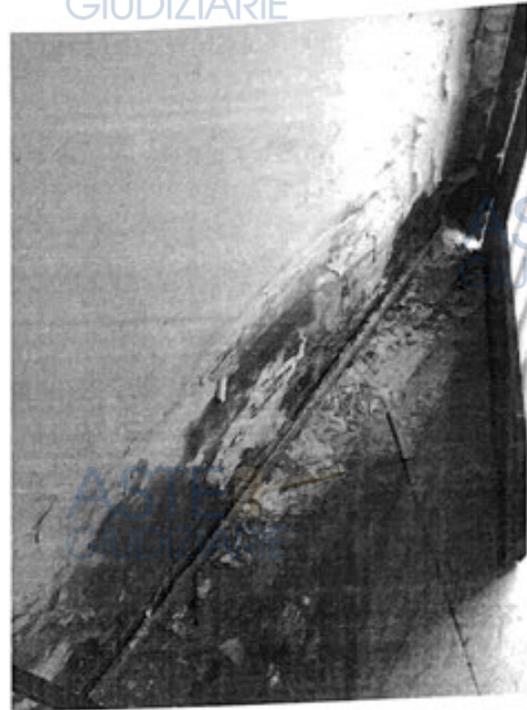
Parete interessata da degrado della finitura dell'intonaco e perdita di materiale (a seguito di saggi effettuati per la ricerca del punto di rottura della tubazione privata)

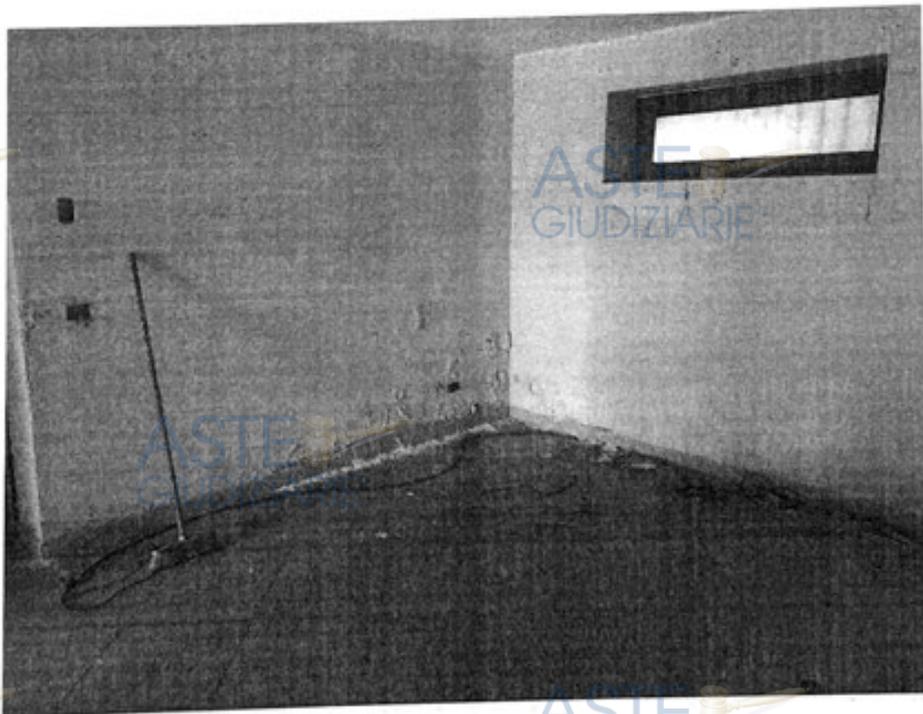
- formazione di sali e l'ammaloramento degli strati superficiali dell'intonaco negli ambienti del Lotto n°2 interessati dalla perdita di acqua proveniente dalla tubazione privata..

Efflorescenze negli ambienti del lotto n°2 adiacente a causa della stagnazione dell'acqua presente sul pavimento

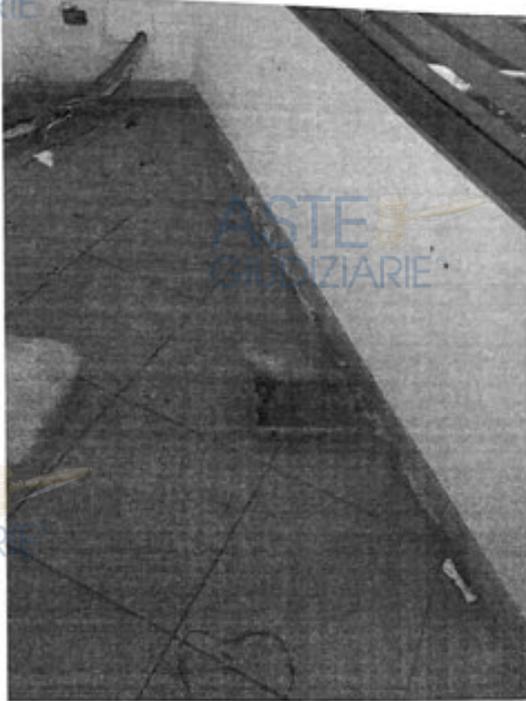
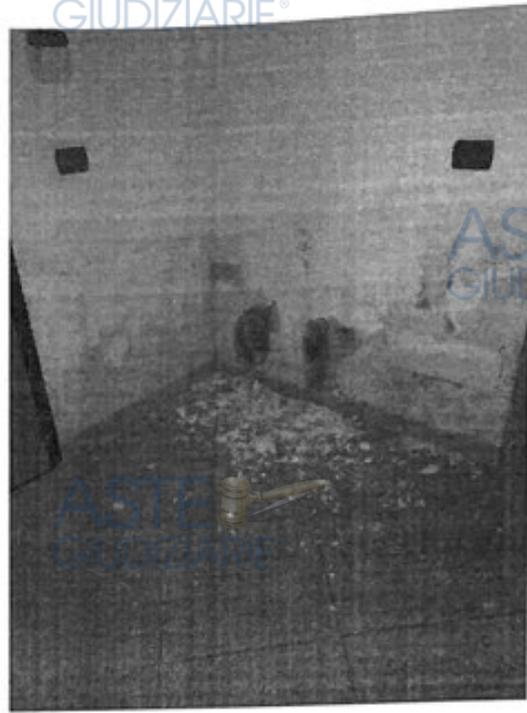
Efflorescenze negli ambienti del lotto n°2 adiacente a causa della stagnazione dell'acqua presente sul pavimento e saggi effettuati per la ricerca del punto di rottura della tubazione privata

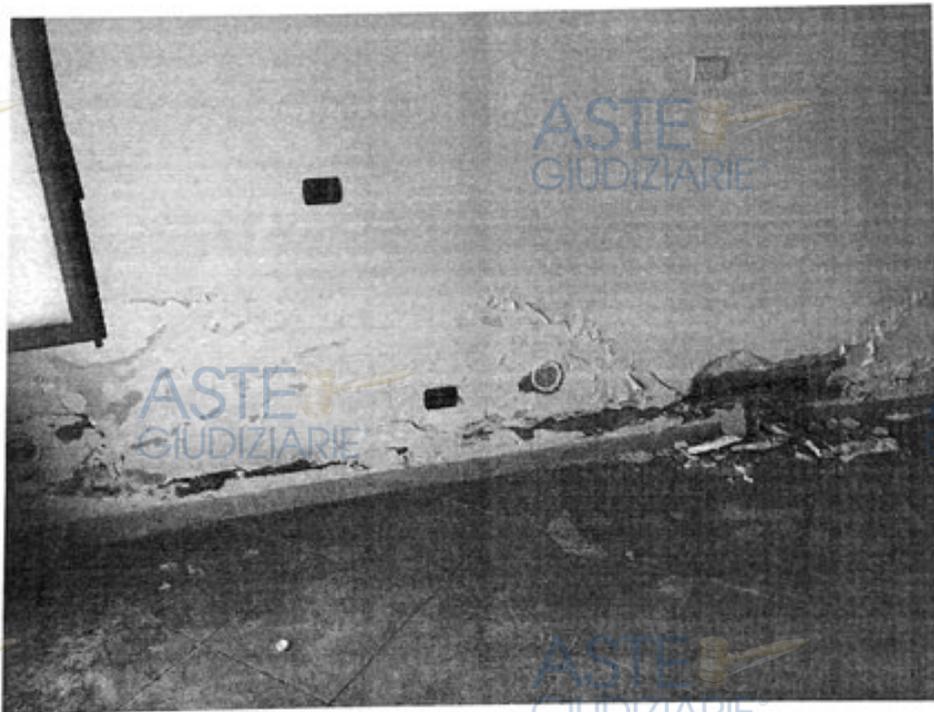
Saggi effettuati per la ricerca del punto di rottura della tubazione privata

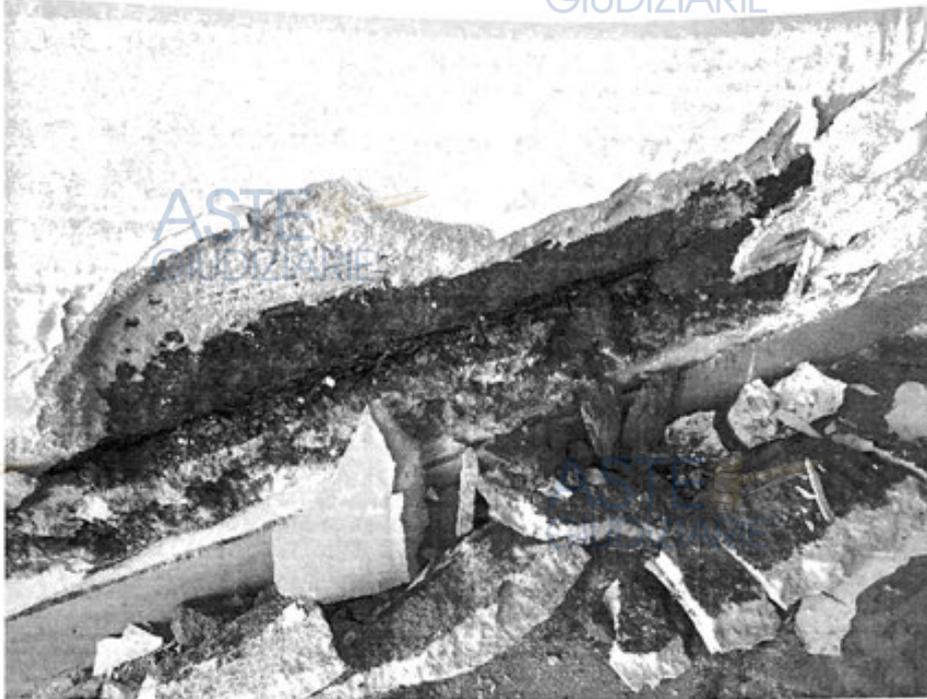
Saggi effettuati per la ricerca del punto di rottura della tubazione privata

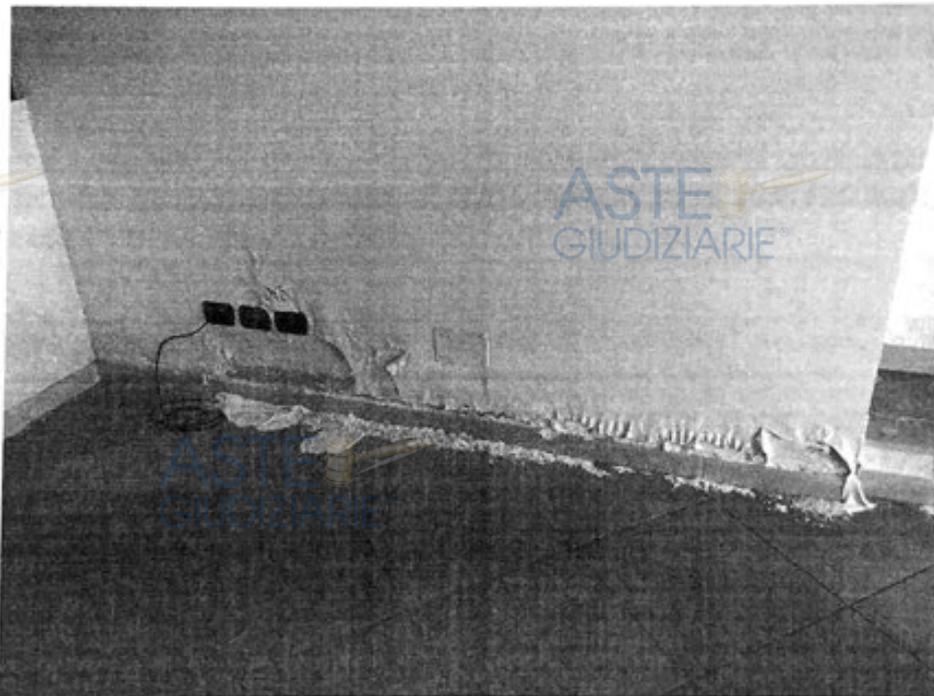
Efflorescenze negli ambienti del lotto n°2 adiacente a causa della stagnazione dell'acqua presente sul pavimento
