**TRIBUNALE DI CIVITAVECCHIA**  
RGN 789/2024

l'imbarcazione da diporto denominata "KERILOS", con matricola "SP 1927D". All'udienza del 28/09/2015, conferito l'incarico ed espletate le formalità di rito il Giudice Dott. Stefano PALMACCIO, formulava al sottoscritto CTU quale quesito la verifica dello stato e la stima del valore di mercato della stessa imbarcazione.

Imbarcazione da diporto denominata "KERILOS" avente targa SP 1927D. Costruita in legno nell'anno 1961 dal cantiere navale Ital Porta a Mare. Propulsione a vela armata con 2 alberi; motore ausiliario entrobordo costruiti dalla ditta General Motor nell'anno 1960 alimentato a gasolio.

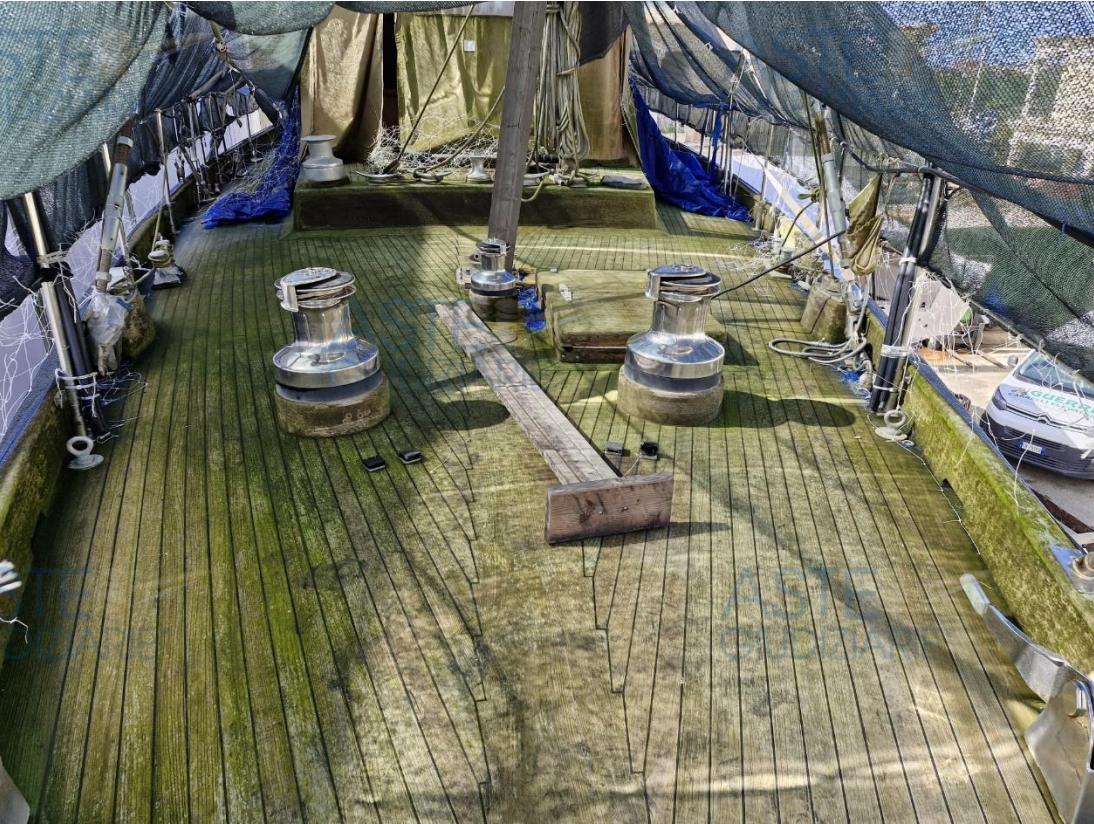
ASTE  
ARMAMENTO VELICO  
GIUDIZIARIE®

L'ossatura (elementi strutturali dell'imbarcazione), si presenta in buono stato di conservazione, anche se evidentemente priva di manutenzione. Non è stato possibile provare gli organi di propulsione governo e trasmissione perché la barca era in secco al momento degli accessi del sottoscritto e più precisamente, come detto posta su n. 10 taccature all'interno del cantiere in area scoperta. Ma nonostante l'assenza di eventi dannosi al momento dell'ingresso in cantiere avvenuto in totale efficienza si ritiene possano essere considerati in cattivo stato di conservazione e anche qui carenti di ogni dovuta manutenzione. L'armamento velico è costituito da due alberi a doppia crocetta più un rollafiocco appunto per avvolgere e aprire la vela di prua che è detta appunto fiocco. E' da far presente che l'albero poppiero, più propriamente detto di mezzana, al momento degli accessi risultava sbarcato e riposto sulla parete di uno di capannoni del cantiere. (Cfr. foto n. 6 – 7) corredato di tutte le manovre con sopra collegate le antenne degli strumenti di navigazione. L'alberatura del Kerilos risulta comunque in sufficiente stato di conservazione escludendo il così come tutto il resto dell'armamento velico. I winches (argani necessari per manovrare le vele) – il salpancora – il rollafiocco, risultano essere tutti oltre che di buona qualità, anche in discreto stato conservativo. Stessa cosa dicasi per il sartiamme (insieme di cavi di acciaio che costituiscono la tenuta dell'alberatura sia trasversalmente che longitudinalmente) (cfr. foto con dicitura "**Armamento velico**").
