20. Descrizione dei beni di proprietà della oggetto di valutazione

Tribunale di Enna - Sezione Fallimentare

Procedura Fallimentare n. **13/2021** R.G. Fall.

Immobili ubicati all'interno del complesso denominato "Ennadue"

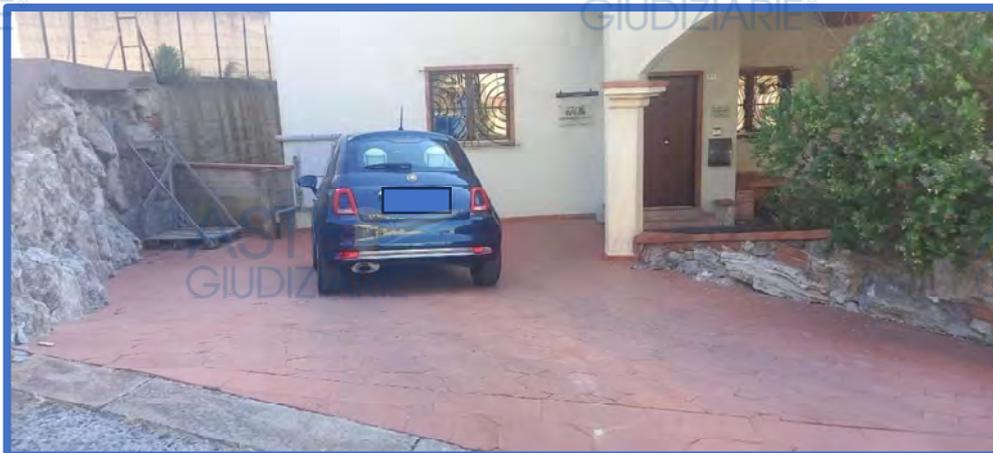
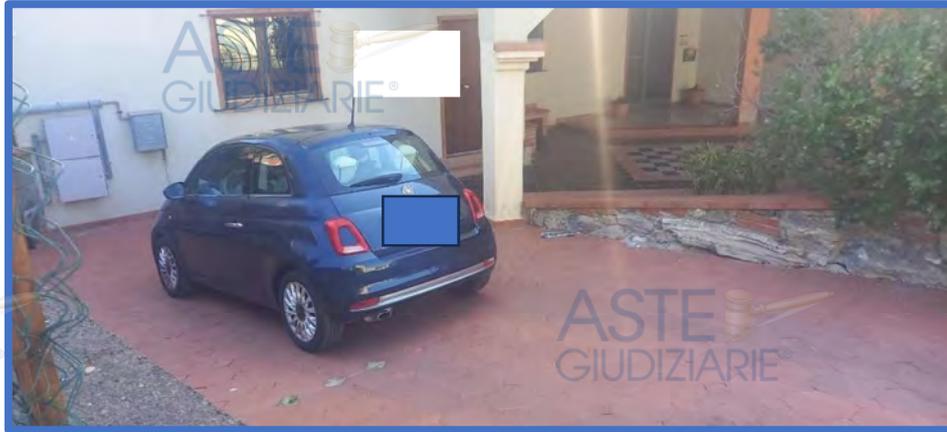
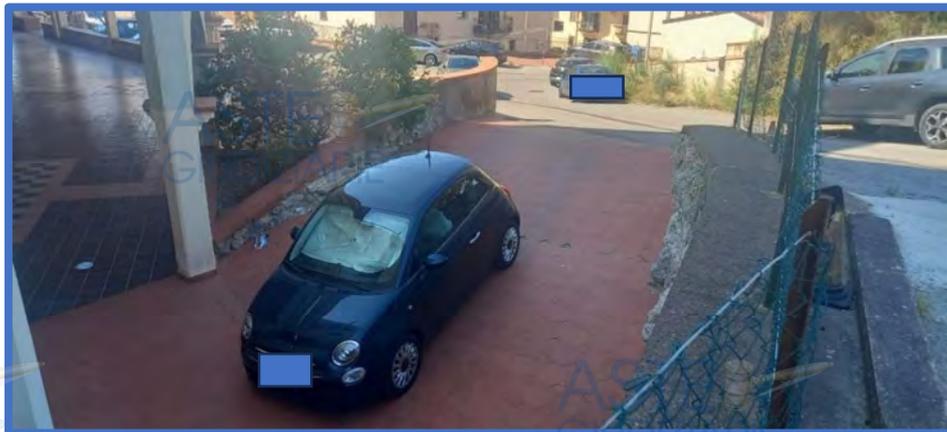
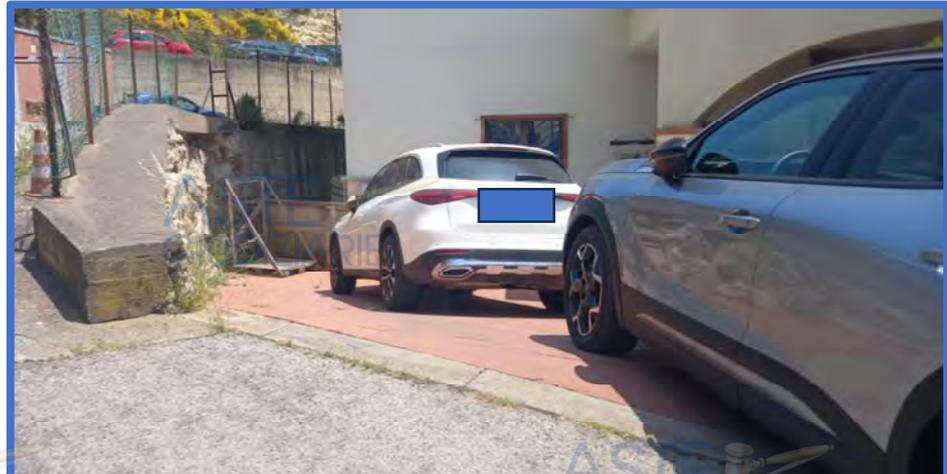
Al momento dei sopralluoghi, il posto auto risultava occupato sempre da un'autovettura, o da più autovetture.

Di seguito un report fotografico che ritrae il posto auto al momento del sopralluogo.

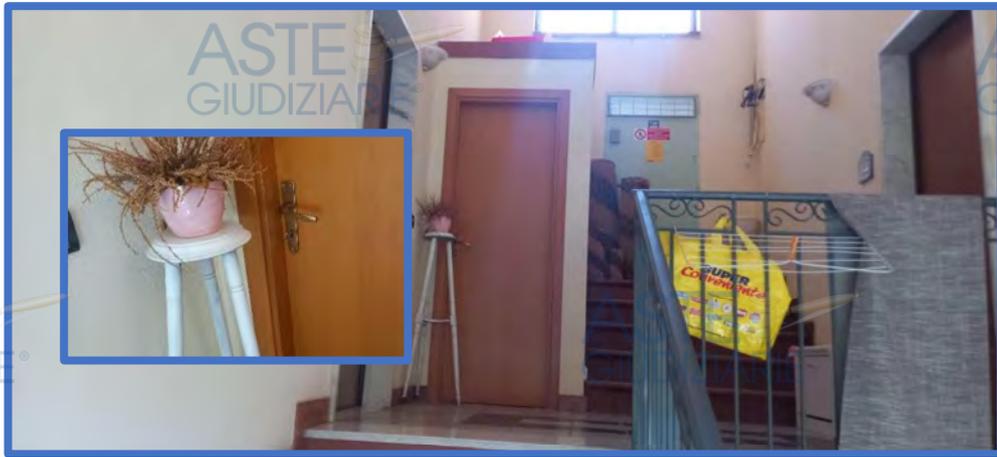
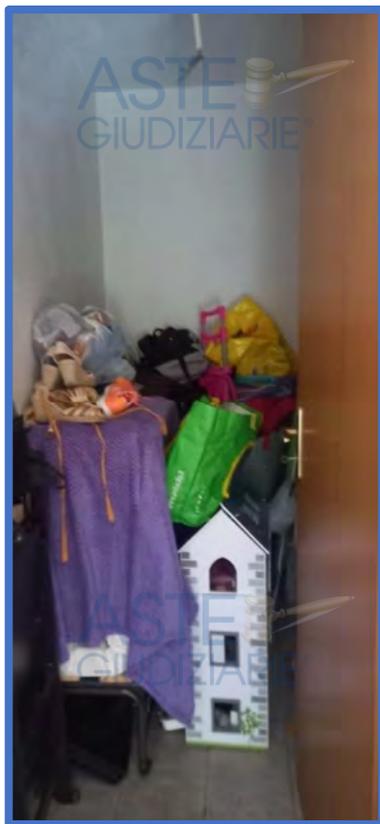
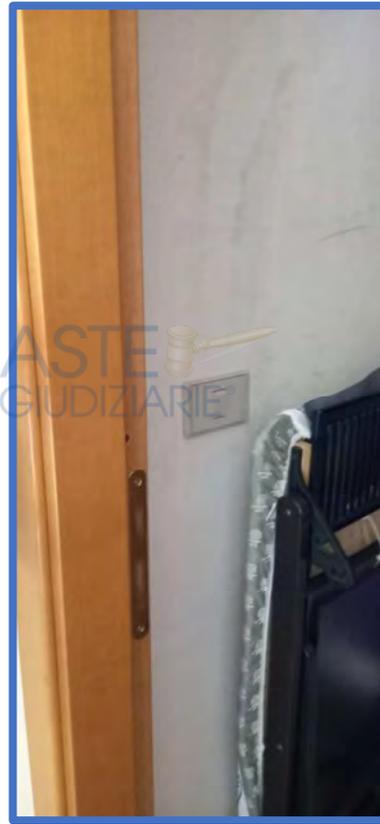
Dal punto di vista impiantistico, l'unità è dotata solamente dell'impianto elettrico, privo della dichiarazione di conformità prevista dal D.M. 37/2008. Tale carenza sarà considerata in sede di valutazione, comportando una riduzione del valore di stima.

Al momento dell'ispezione il locale risultava chiuso ma non serrato a chiave anche se vi era posizionata una chiave nella serratura. All'interno si sono rinvenute masserizie di varia natura e provenienza ignota, accatastate in modo ordinato a dimostrazione di un uso continuo da parte di terzi, senza alcun regolare contratto di locazione.

Di seguito un report fotografico che ritrae il deposito in valutazione al momento del sopralluogo.

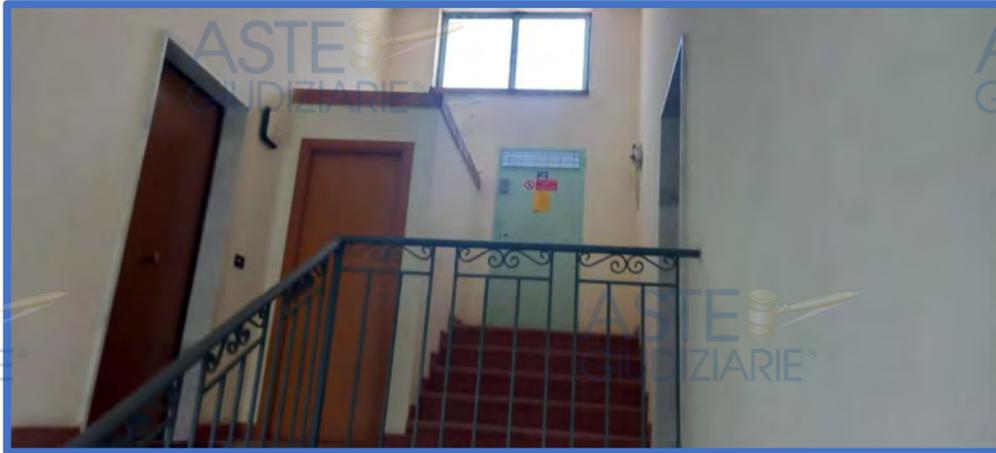
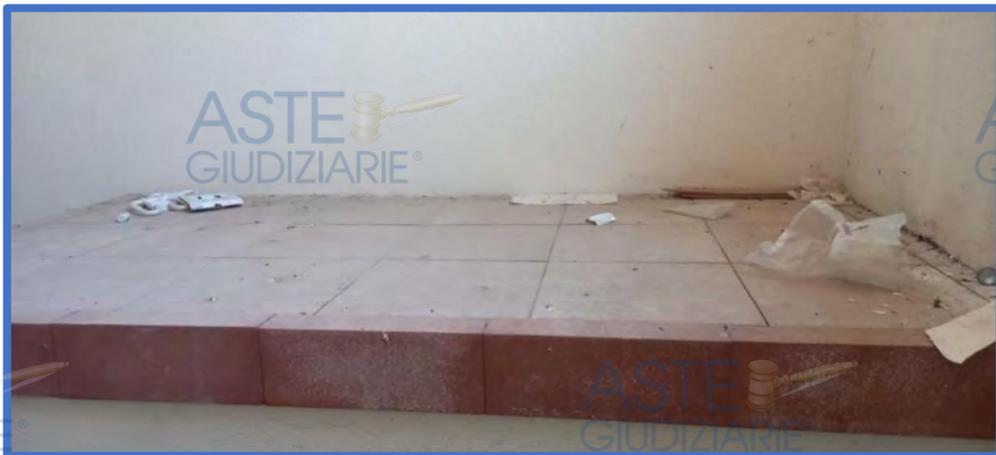
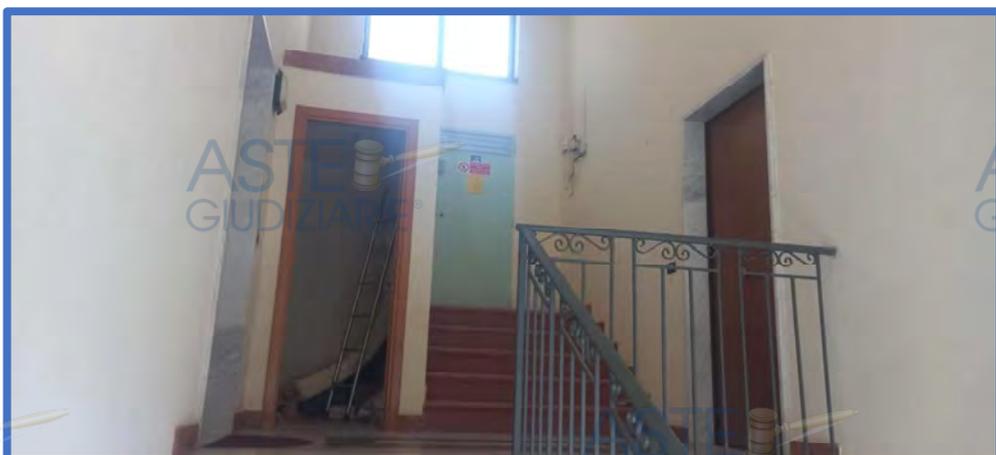
Dal punto di vista impiantistico, l'unità è dotata solamente dell'impianto elettrico, privo della dichiarazione di conformità prevista dal D.M. 37/2008. Tale carenza sarà considerata in sede di valutazione, comportando una riduzione del valore di stima

Al momento dell'ispezione il locale risultava chiuso ma non serrato a chiave e non era presente alcuna chiave nella serratura. All'interno si è rinvenuta una scala in ferro (tipica dei letti a castello), un materasso e masserizie di varia natura e provenienza ignota, accantonate in modo occasionale a dimostrazione di un uso occasionale del locale da parte di soggetti terzi.

Di seguito un report fotografico che ritrae il deposito in valutazione al momento del sopralluogo.

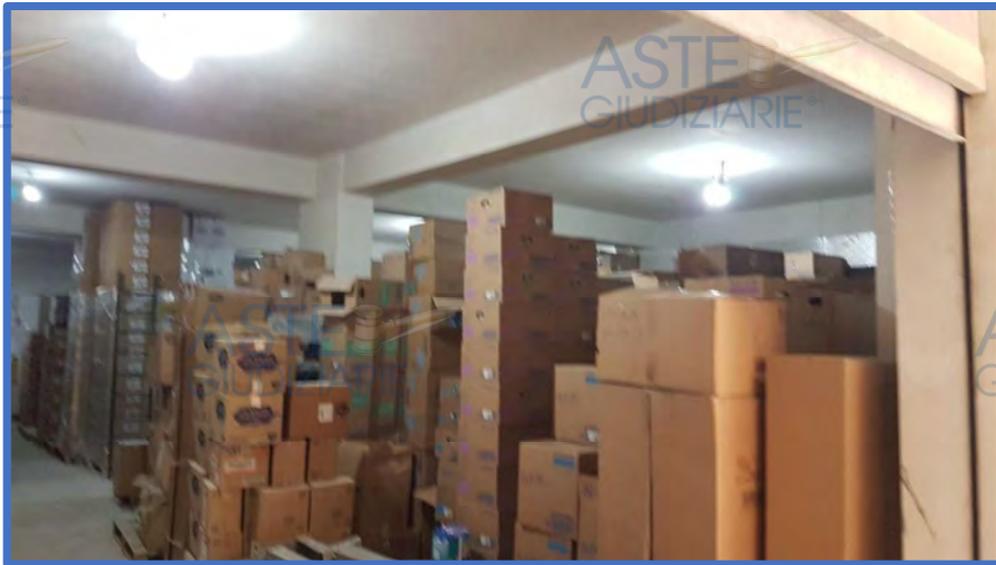
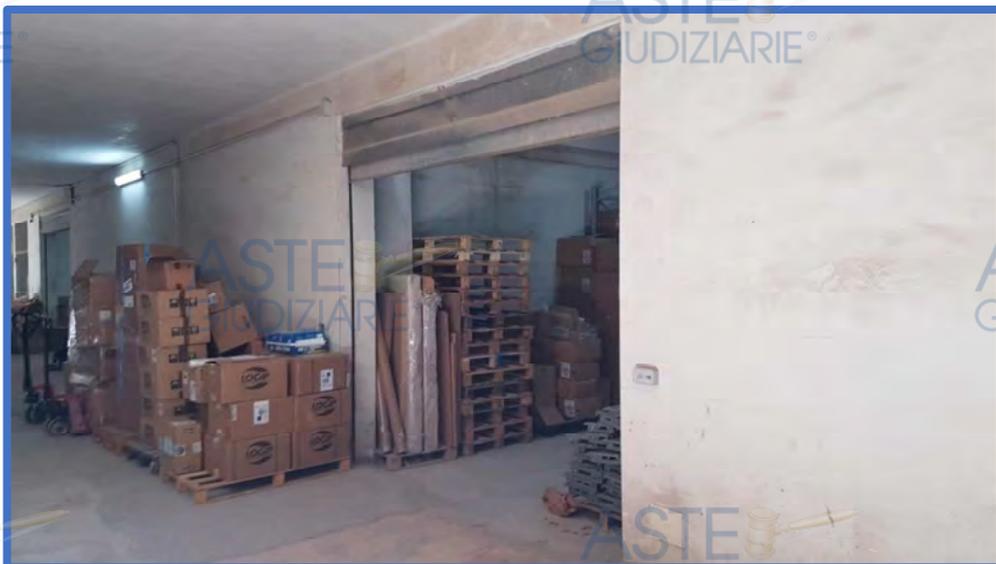
Il locale è privo di illuminazione ed aerazione diretta, così come è pure privo della relativa impiantistica, ad eccezione dell'impianto elettrico del quale, tuttavia, non si rinviene il

certificato di regolare esecuzione. (D.M. 37/2008). Tale carenza incide negativamente sulla valutazione dell'immobile, per effetto dei costi presumibili necessari all'ottenimento della documentazione tecnica obbligatoria.

L'immobile, che al momento del sopralluogo risultava utilizzato come deposito, è occupato da terzi, in forza di un regolare contratto di locazione (vedasi **Allegato R**).

Segue una documentazione fotografica esplicativa dello stato dei luoghi.

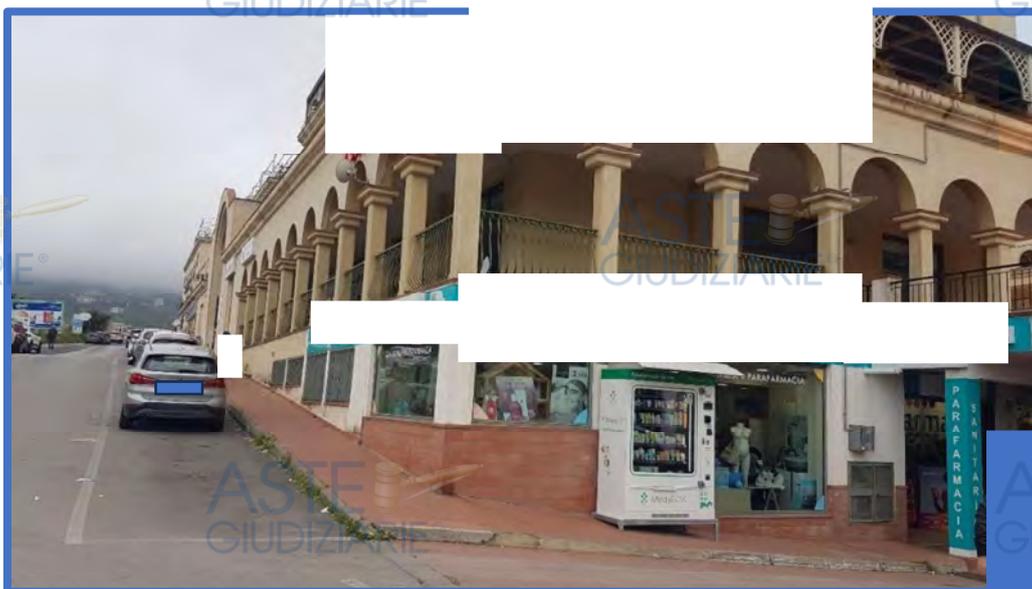
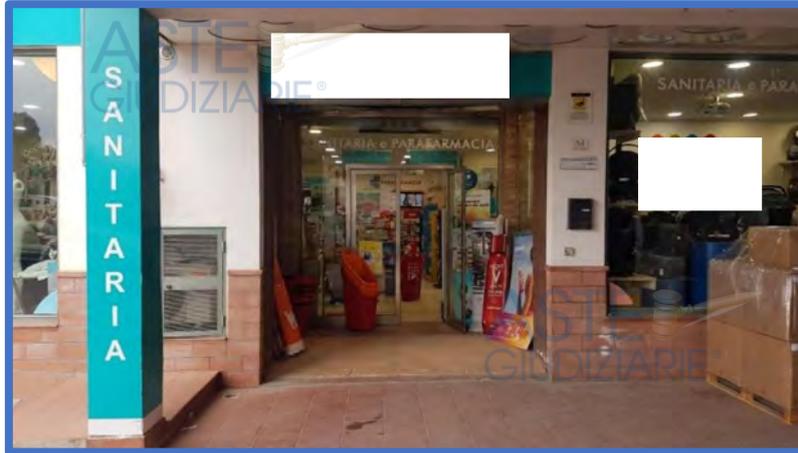
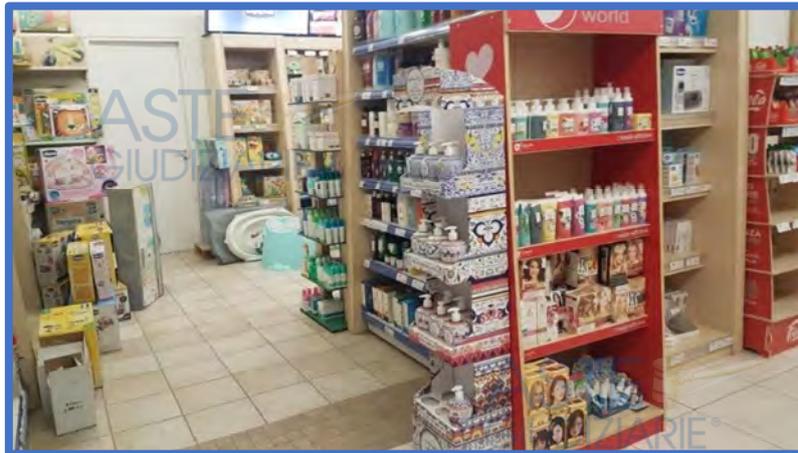
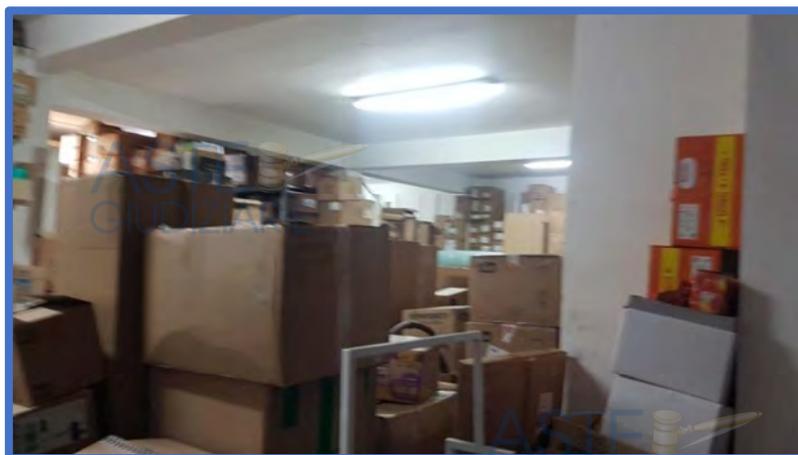
L'immobile è dotato di impianto idrico, di scarico e di un regolare impianto elettrico, benché manchi il relativo certificato di conformità ai sensi del DM 37/2008. Non è presente

un sistema di riscaldamento a termosifoni con caldaia a gas; al suo posto è stato installato un boiler elettrico per la produzione di acqua calda sanitaria.

La parte anteriore, destinata all'attività commerciale, gode di ampie vetrate che garantiscono una buona illuminazione e aerazione naturali. Tuttavia, il retrobottega, situato sottostrada rispetto a Via R. Livatino, risulta completamente privo di luce e ventilazione diretta.

Una lacuna significativa riguarda l'assenza dell'Attestato di Prestazione Energetica (A.P.E.), documento obbligatorio per legge.

La presenza del solo boiler elettrico, da un lato, e l'assenza di un certificato di conformità dell'impianto elettrico, in uno all'assenza del A.P.E. costituiscono fattori che influenzano negativamente la valutazione dell'immobile, in considerazione dei costi e dei tempi necessari per adeguare la struttura alle normative vigenti.

Si allega una documentazione fotografica a corredo, che illustra lo stato attuale del locale.

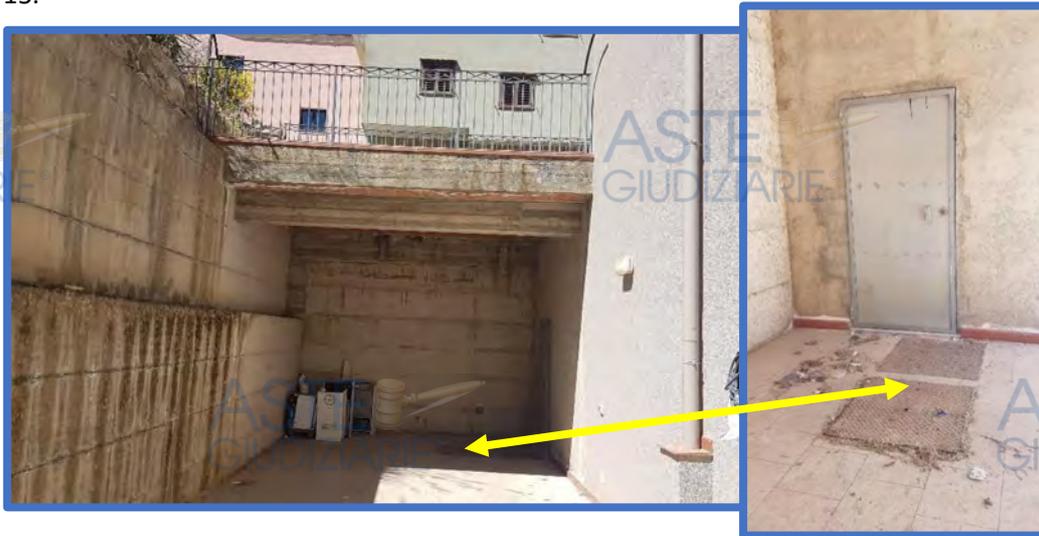
Si osserva, infine, che nella porzione terminale dell'autorimessa, coperta dal solaio, sono stati rinvenuti due pozzetti (verosimilmente di natura condominiale) ubicati in prossimità della porta in ferro che consente l'accesso al deposito identificato catastalmente con il sub 15.

La presenza, all'interno dell'area scoperta identificata con il sub 14, dei due pozzetti assume un rilievo giuridico, **in quanto si potrebbe configurare una servitù di tipo impiantistico da far valere sull'unità in esame** che rischia, quindi, di divenire fondo servente, ai sensi dell'art. 1027 e ss. del Codice Civile.

Questa condizione imporrebbe vincoli oggettivi all'uso dell'immobile, limitandone la piena disponibilità materiale da parte del (futuro) proprietario, poiché l'accesso ai pozzetti deve essere costantemente garantito per finalità di manutenzione, ispezione o riparazione dell'impianto. Ciò comporta una riduzione della flessibilità funzionale del bene e ne limita eventuali riconversioni d'uso, salvo mantenere inalterato l'accesso tecnico agli impianti condominiali.

Inoltre, per evitare contenziosi e garantire la piena funzionalità e fruibilità dell'unità immobiliare coinvolta si ritiene che contestualmente alla vendita giudiziale dell'area scoperta (sub 14), venga formalmente costituita e trascritta nei registri immobiliari una **servitù impiantistica permanente** in relazione ai due pozzetti insistenti all'interno del sub 14, con diritto di accesso per manutenzione, ispezione e riparazione, al fine di garantire certezza giuridica e continuità funzionale degli usi legittimi esistenti.

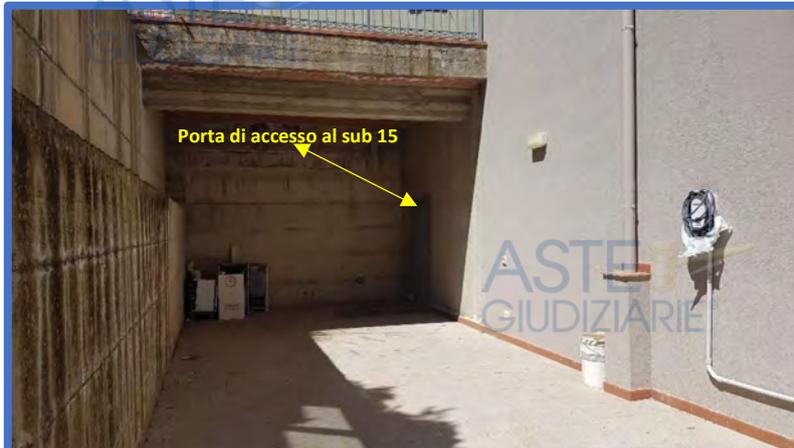
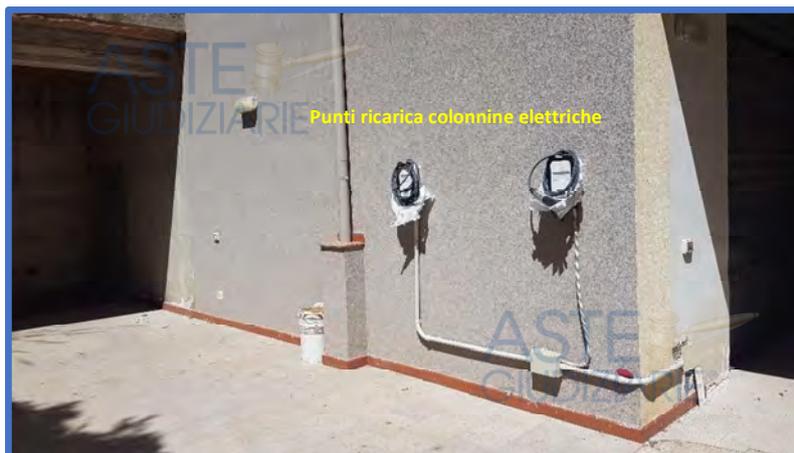
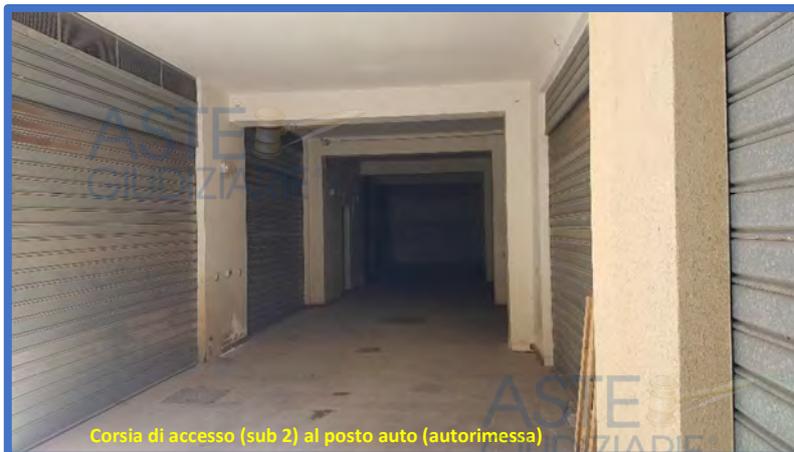
Al momento del sopralluogo, il posto auto risultava libero da veicoli; si è tuttavia rilevata, nell'angolo sinistro, la presenza di alcune caldaie dismesse mentre sul lato destro, in corrispondenza della parete dell'edificio condominiale, si è rinvenuta la presenza di due punti di ricarica per veicoli elettrici, verosimilmente a servizio del condominio e, probabilmente, realizzati nel corso di interventi edilizi riconducibili al cosiddetto "Superbonus 110%". Si rappresenta la necessità di rimuovere o riposizionare in un'area condominiale tali colonnine al fine di evitare che si possa costituire un uso prolungato o servitù di fatto, potenzialmente lesiva della proprietà esclusiva oggetto della presente procedura fallimentare, posta in vendita dalla curatela.

Inoltre, nel lato destro (in fondo), si è appurata la presenza di una porta in ferro chiusa a chiave, attraverso la quale si accede all'unità immobiliare censita al sub 15, anch'essa ricompresa nella massa attiva del fallimento.

Di seguito si allega report fotografico dello stato dei luoghi alla data del sopralluogo.

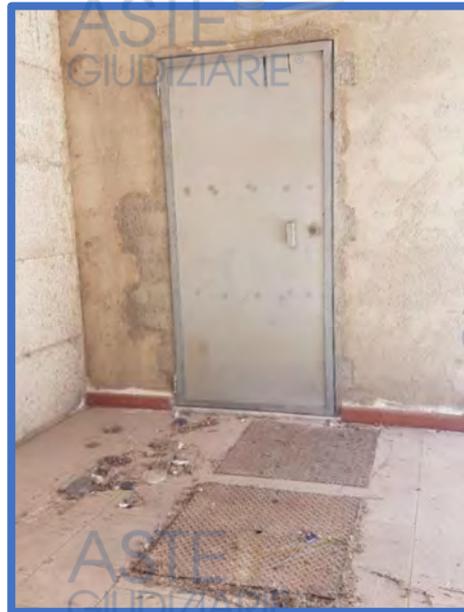
Alla luce di tali evidenze documentali e tecniche, si ritiene che il sub 15 debba essere correttamente qualificato come **“intercapedine”** e, quindi, **volume tecnico** privo di accesso, erroneamente accatastato come unità autonoma a destinazione deposito.

Tuttavia, si evidenzia e ribadisce che l'intercapedine prevista nel progetto allegato alla D.I.A. risulta, allo stato attuale, accessibile attraverso una porta in ferro che ne consente l'accesso.

Si rappresenta, inoltre, che non essendo stato possibile accedere all'interno dell'intercapedine non si può escludere, a priori, l'eventuale realizzazione di modifiche o alterazioni che abbiano comportato, ad esempio, l'accorpamento non autorizzato con unità immobiliari adiacenti.

Tale elemento non risulta previsto nei titoli edilizi e dovrà pertanto essere rimosso, al fine di evitare la costituzione di un accesso indebito che possa configurare una servitù di fatto a carico del posto auto identificato con il sub 14, attualmente iscritto alla massa attiva fallimentare e oggetto di liquidazione giudiziale.

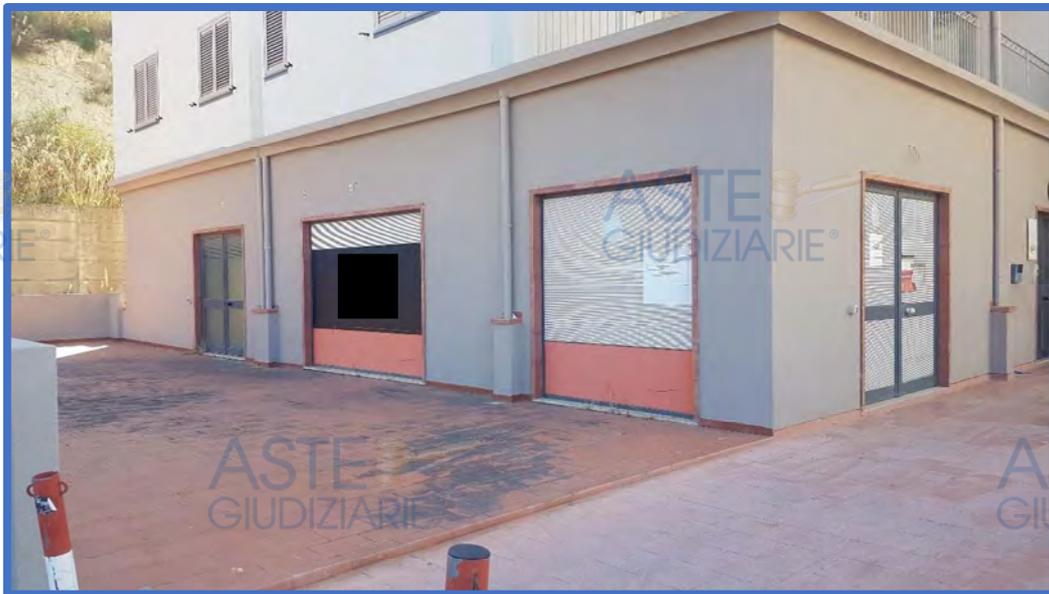
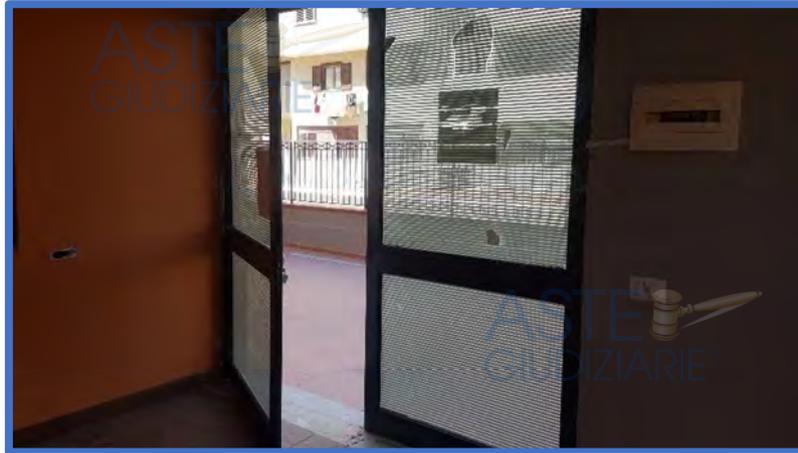
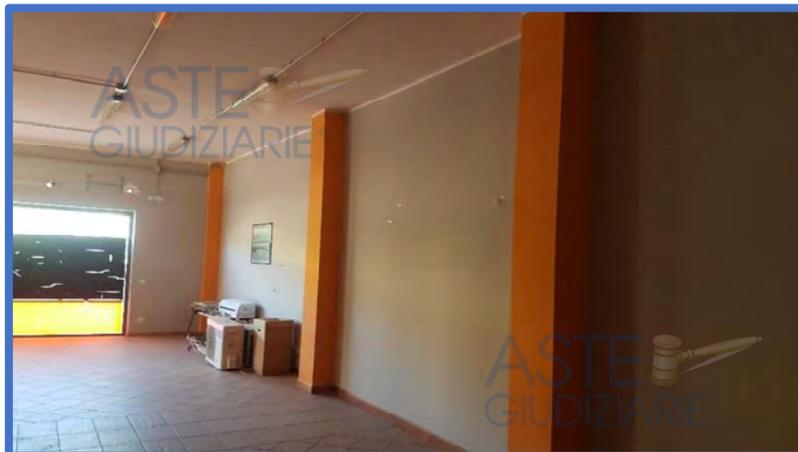
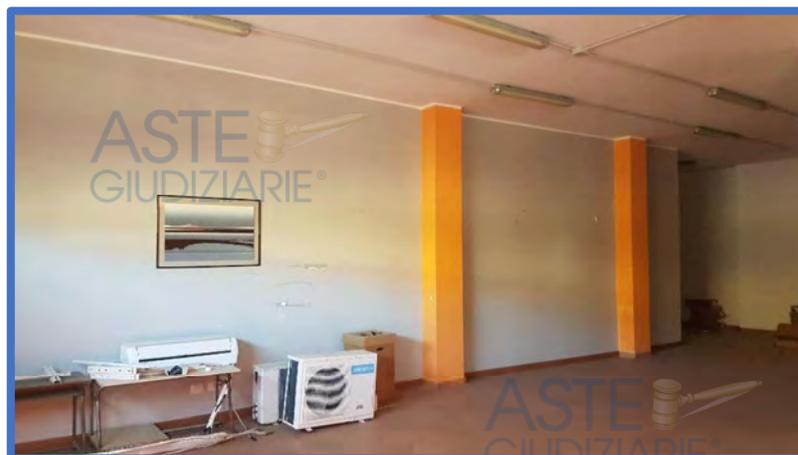
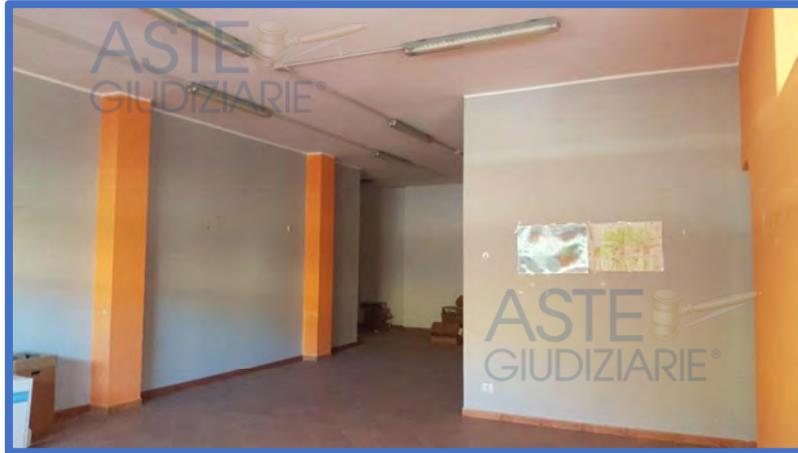
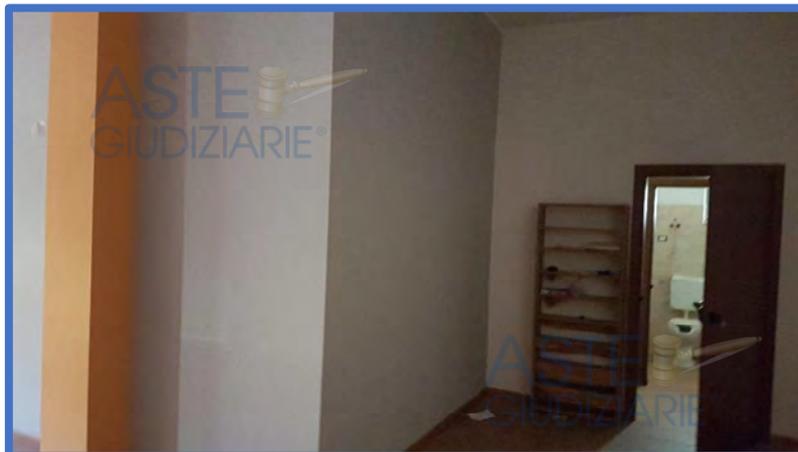
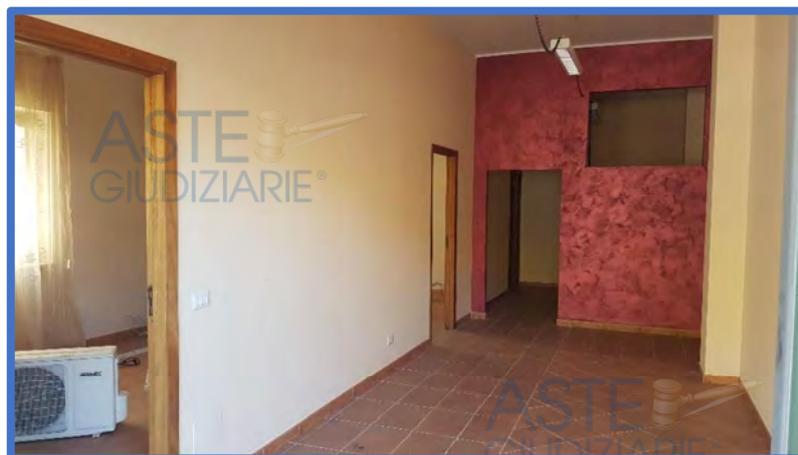
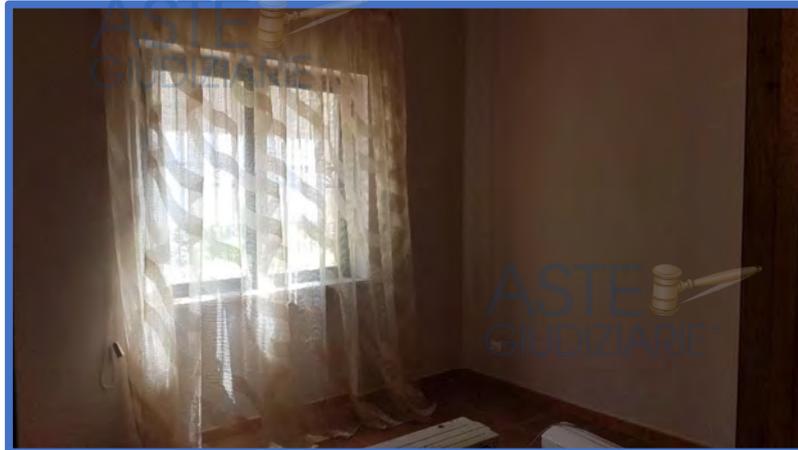
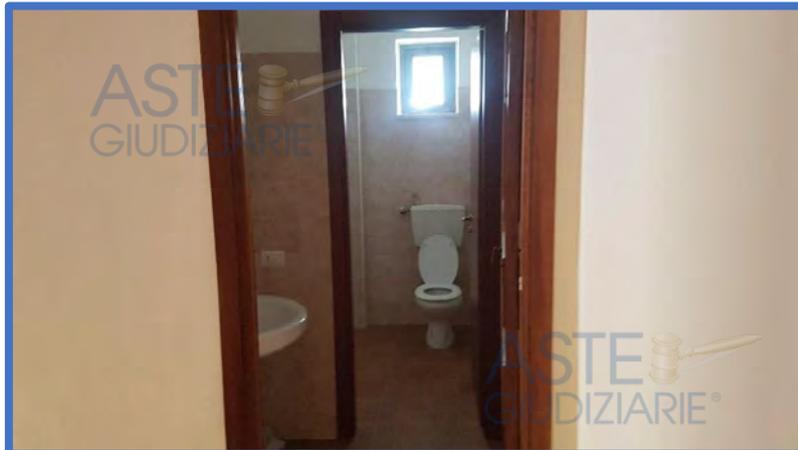
Al momento del sopralluogo l'immobile risultava libero da persone e da arredi, anche se si è rilevata la presenza di masserizie varie e di componenti di climatizzatori smontati.

Si allega una documentazione fotografica che documenta lo stato attuale dei locali.

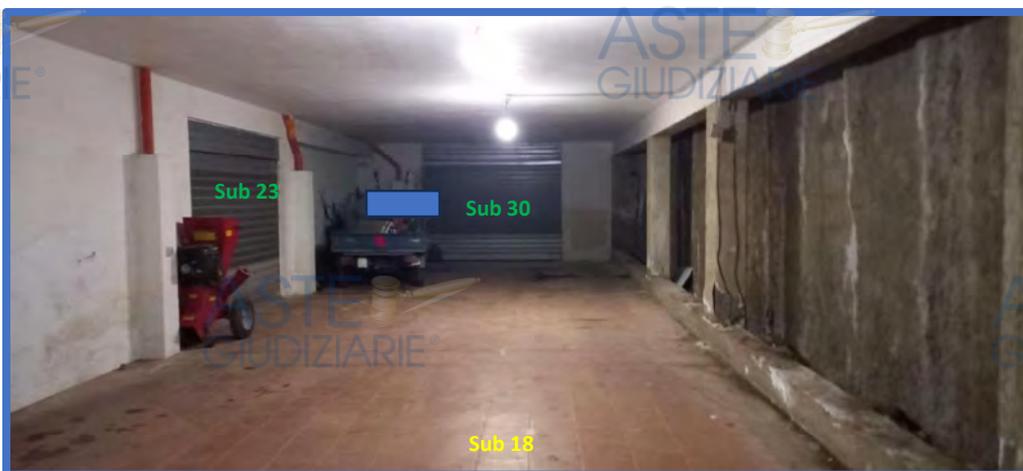
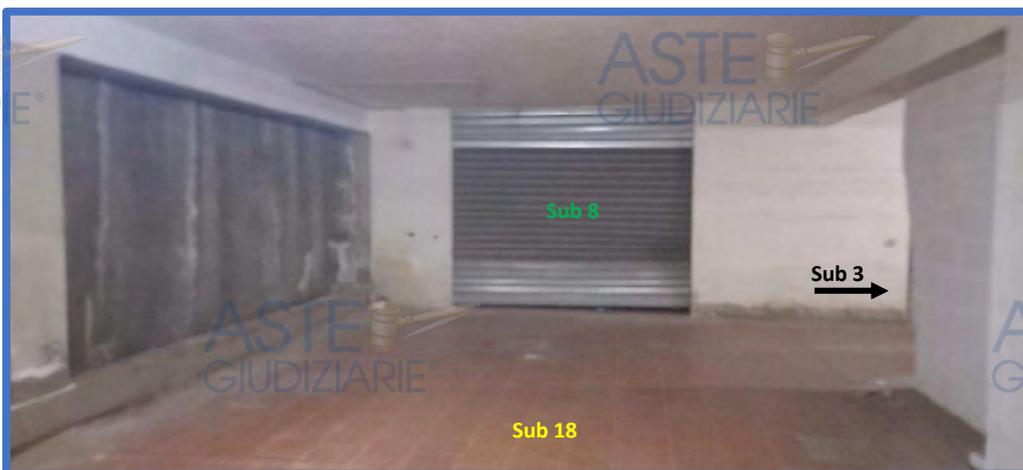
Al momento del sopralluogo all'interno del "locale" era parchata una APE Piaggio e un macchinario destinato all'agricoltura.

In sostanza, questo locale si configura come la prosecuzione fisica e funzionale della corsia condominiale (sub 3), per accedere alle unità immobiliari prospicienti, identificate ai subalterni 8 (locale urbanisticamente inesistente), 23 (accesso non riportato nelle planimetrie di progetto e 30 (locale urbanisticamente inesistente).

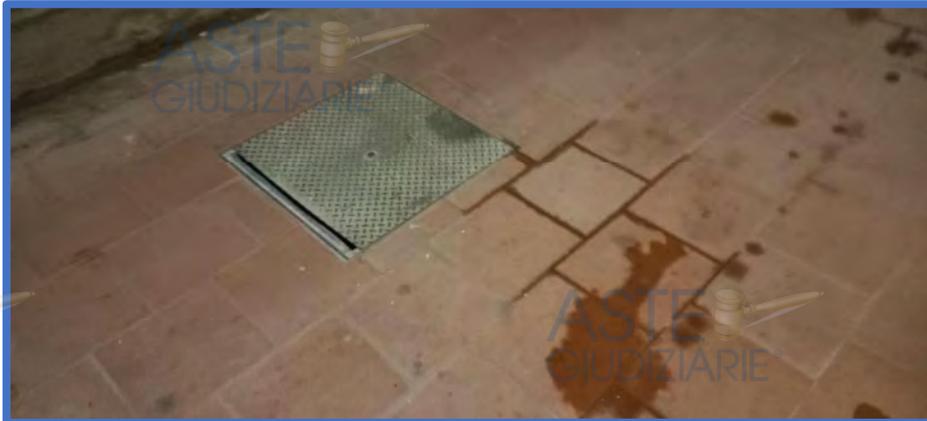
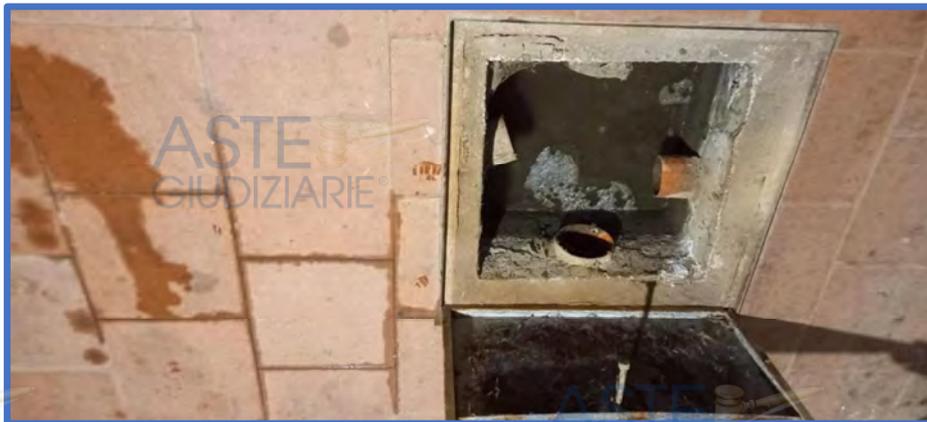
Inoltre, in questo ampio spazio si segnala la presenza, in corrispondenza della pavimentazione, di pozzetti ispezionabili, ciascuno dotato di botola metallica in lamierino, appartenenti all'impianto di smaltimento delle acque bianche e nere.

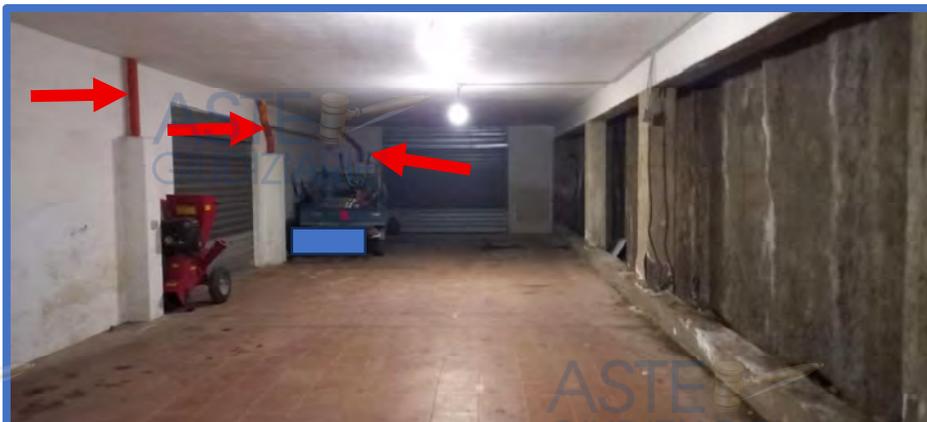
Sempre in corrispondenza del locale si è constatata la presenza di tubi di scarico discendenti che attraversano il magazzino sotto la pavimentazione e altri che sono appoggiati sulla parete di sud-est e nella parete di sud-ovest.
