Tribunale di Enna - Sezione Fallimentare

Procedura Fallimentare n. **13/2021** R.G. Fall.

Valutazione immobili di proprietà della

Immobili ubicati all'interno del complesso denominato "Ennadue"

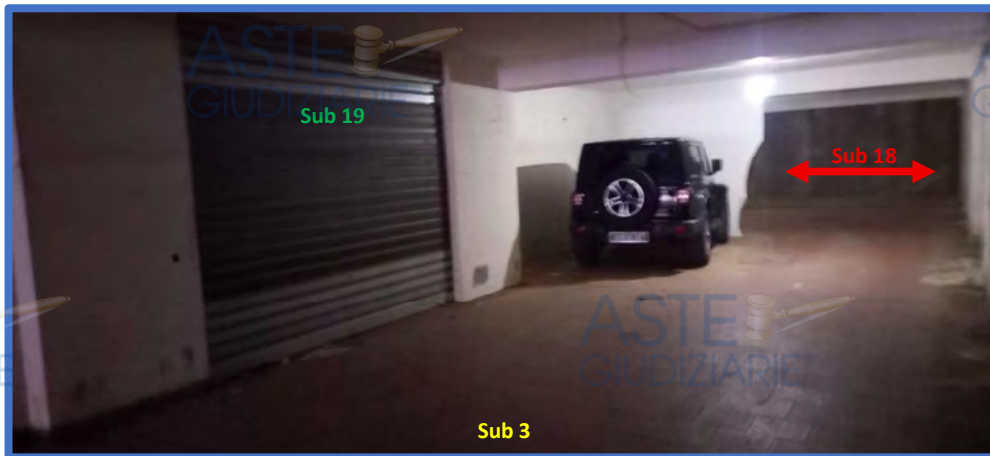
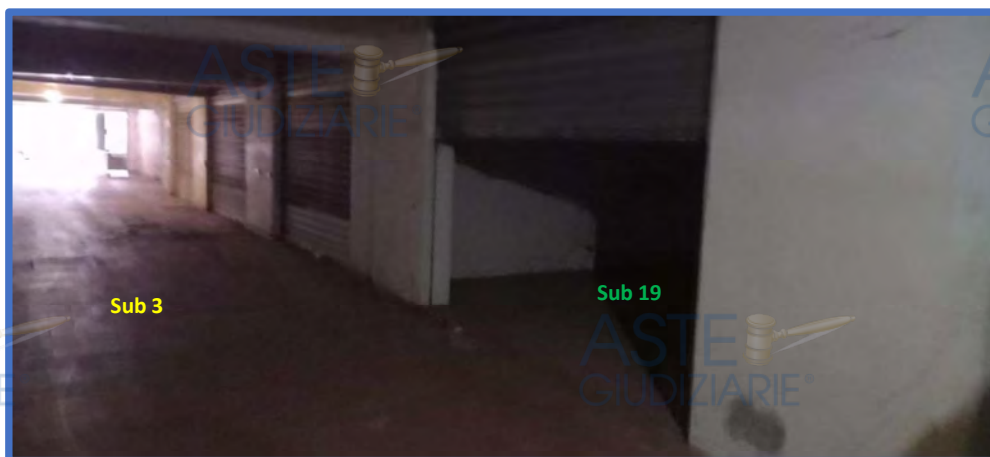
#### **11. Autorimessa Edificio n.24, via Libero Grassi n.20**

L'immobile, nel suo complesso, si presenta in condizioni di normale manutenzione

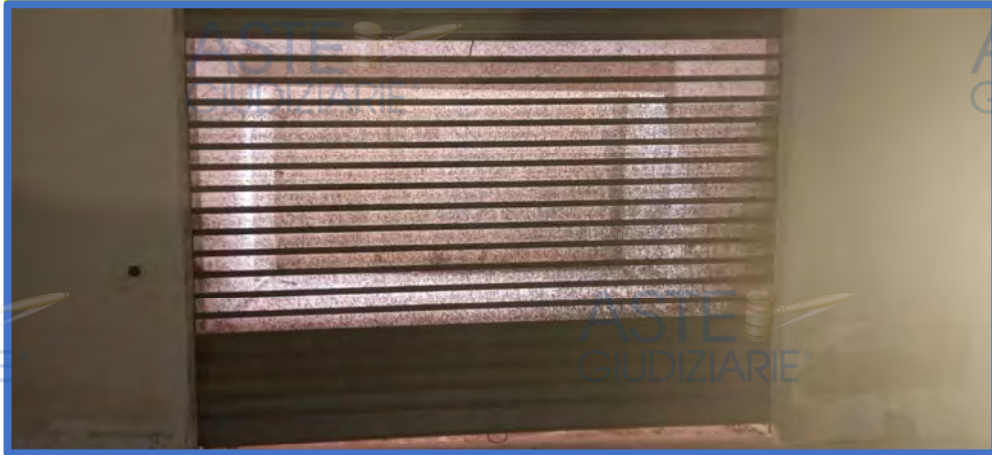
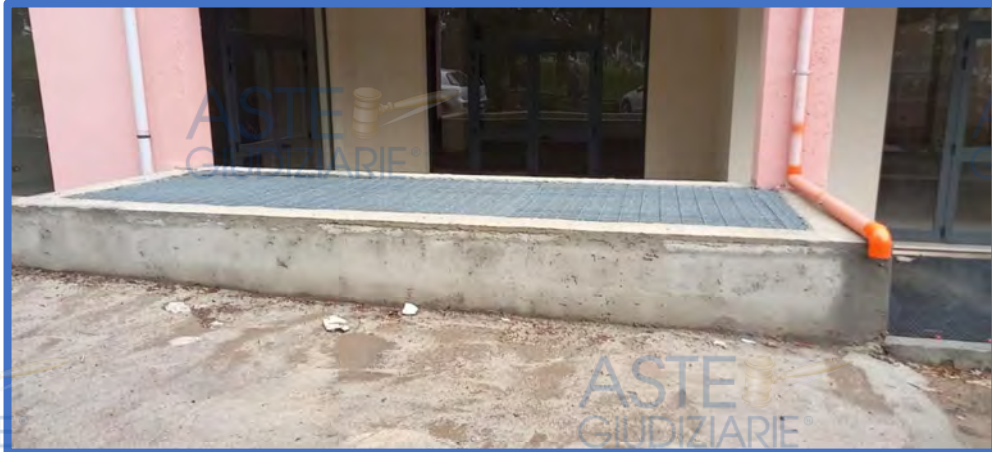
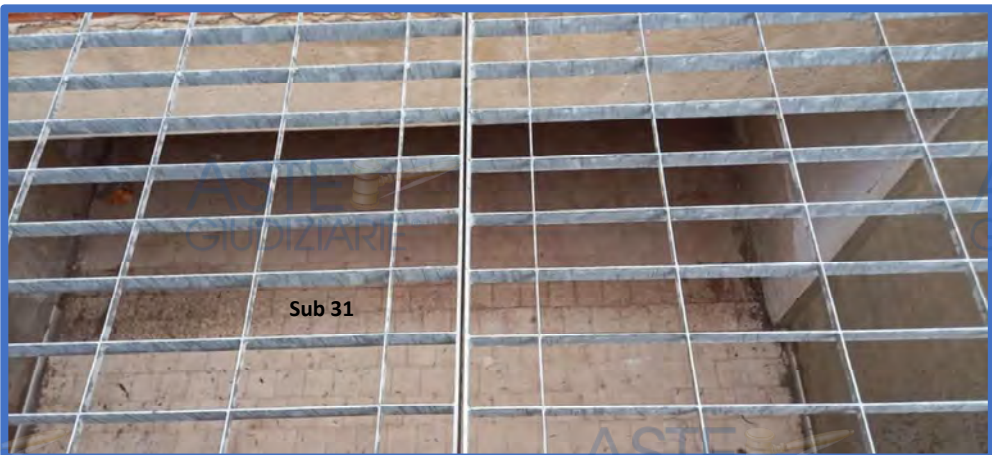
## 12. Autorimessa Edificio n.24, via Libero Grassi n.20

Tuttavia, durante il sopralluogo sono state rilevate due principali criticità che interessano l'autorimessa, entrambe connesse a fenomeni di infiltrazione d'acqua:

- **Infiltrazioni dal soffitto in corrispondenza della bocca di lupo:**

È stata riscontrata una problematica localizzata nella parte superiore del locale, precisamente in corrispondenza della bocca di lupo dotata di griglia metallica tipo orsogrill. In occasione di eventi meteorici, si verificano infiltrazioni d'acqua che attraversano la griglia e penetrano all'interno dell'autorimessa. Questo fenomeno ha già provocato visibili danneggiamenti al rivestimento superficiale della pavimentazione, con segni evidenti di umidità e deterioramento localizzato.

- **Umidità di risalita o infiltrazioni dalla pavimentazione**

È stata rilevata la presenza di fenomeni di umidità nella parte bassa delle pareti perimetrali dell'autorimessa, riconducibili a infiltrazioni provenienti dalla pavimentazione. Le superfici murarie risultano interessate da aloni e segni di degrado compatibili con la presenza costante o ricorrente di umidità, sintomatica di possibili risalite capillari o difetti di impermeabilizzazione del piano di calpestio.

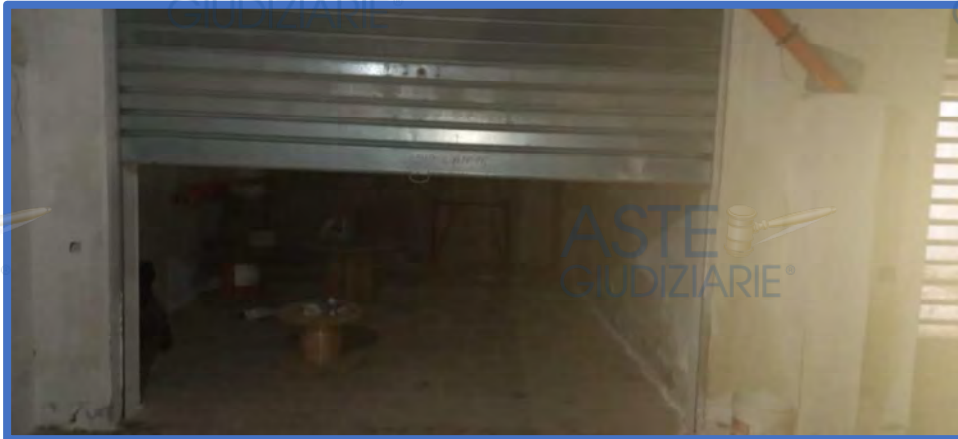
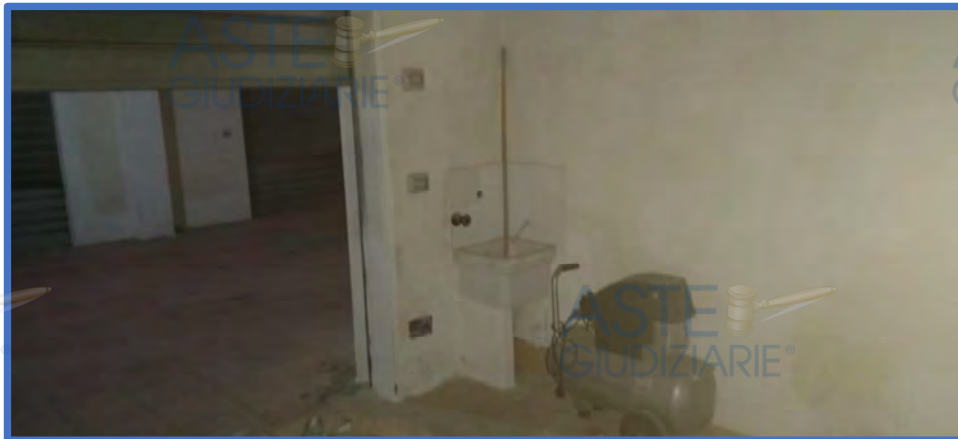
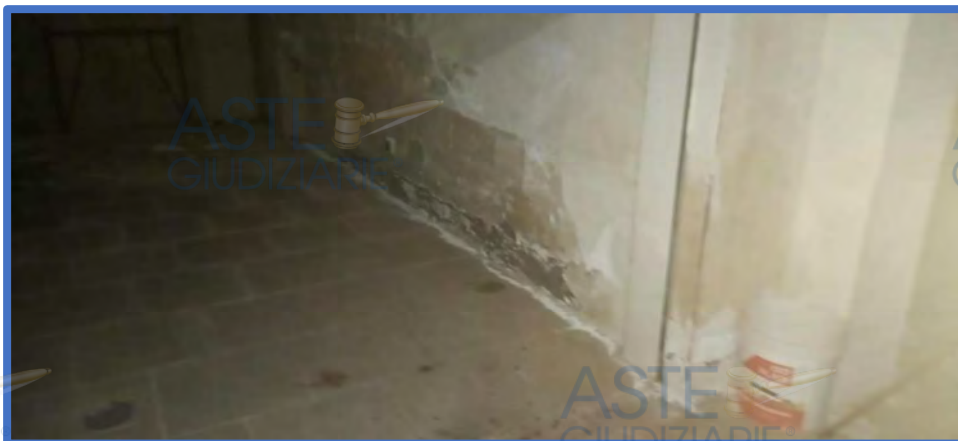
### 13. Autorimessa Edificio n.24, via Libero Grassi n.20

L'immobile, nel suo complesso, si presenta in pessime condizioni di manutenzione ordinaria legate essenzialmente a umidità di risalita nella parte bassa delle pareti perimetrali riconducibili a infiltrazioni provenienti dalla pavimentazione. Le superfici murarie risultano interessate da aloni e segni di degrado compatibili con la presenza costante o ricorrente di umidità, sintomatica di possibili risalite capillari o difetti di impermeabilizzazione (se esistente) del piano di calpestio.

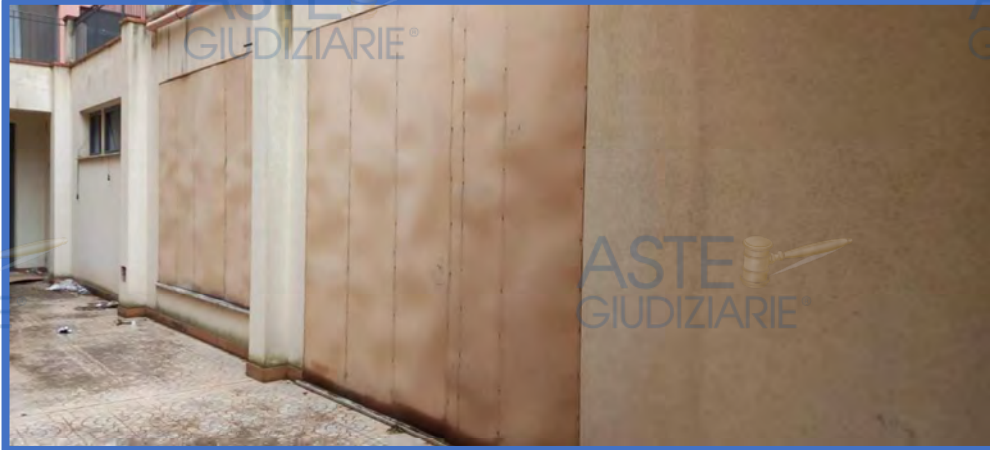
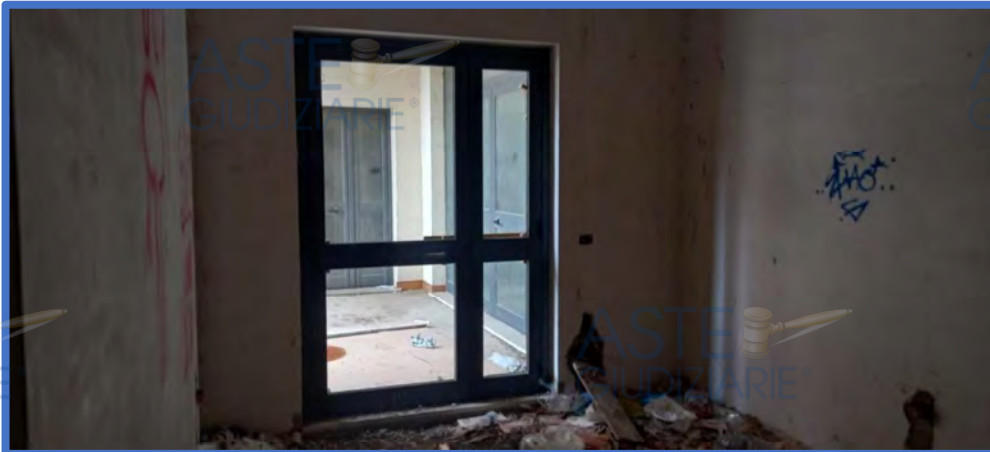
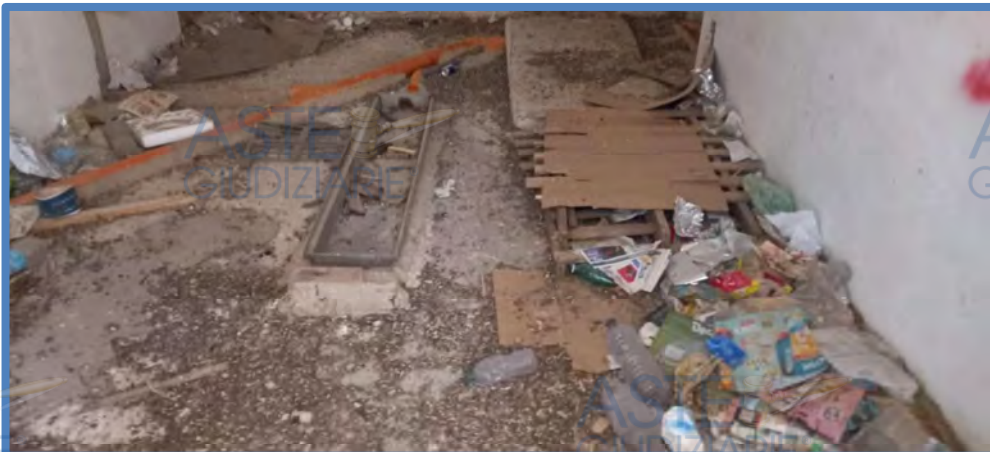
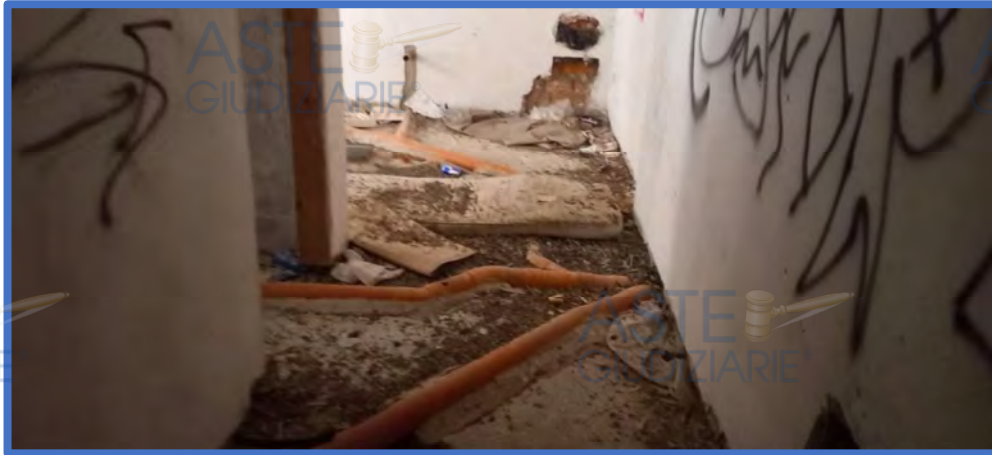
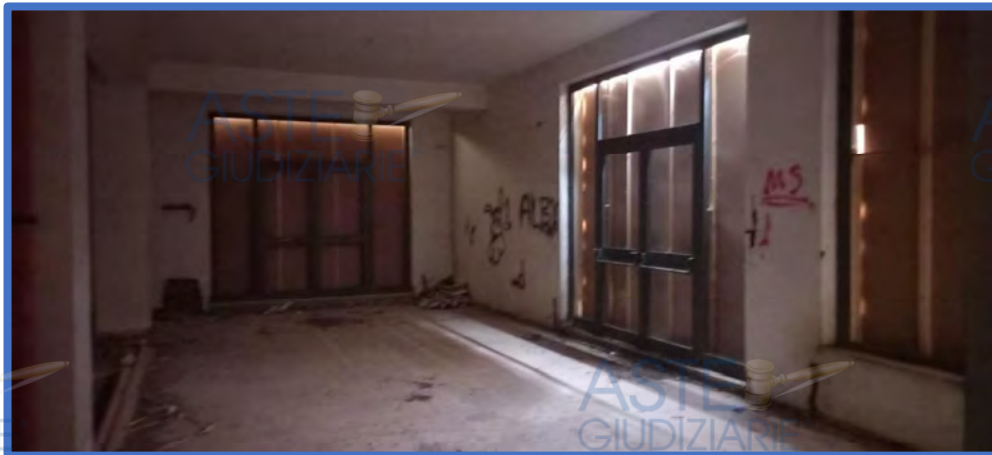
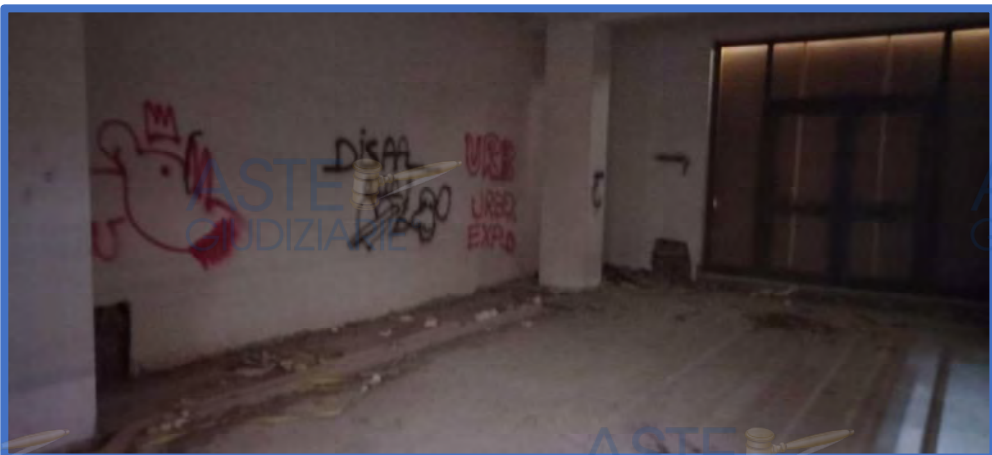
## 15. Deposito Edificio n.24, via Libero Grassi n.20

Al momento del sopralluogo l'immobile si presentava privo di suddivisioni complesse o finiture, in quanto ancora allo stato grezzo.

Al momento del sopralluogo l'immobile mostrava segni evidenti di atti vandalici.
