Tribunale di Enna - Sezione Fallimentare
 Procedura Fallimentare n. **13/2021** R.G. Fall.
 Valutazione immobili di proprietà della
Immobili ubicati all'interno del complesso denominato "Ennadue"

◆ **20.2.B) Terreno avente destinazione turistico alberghiera (CT)**

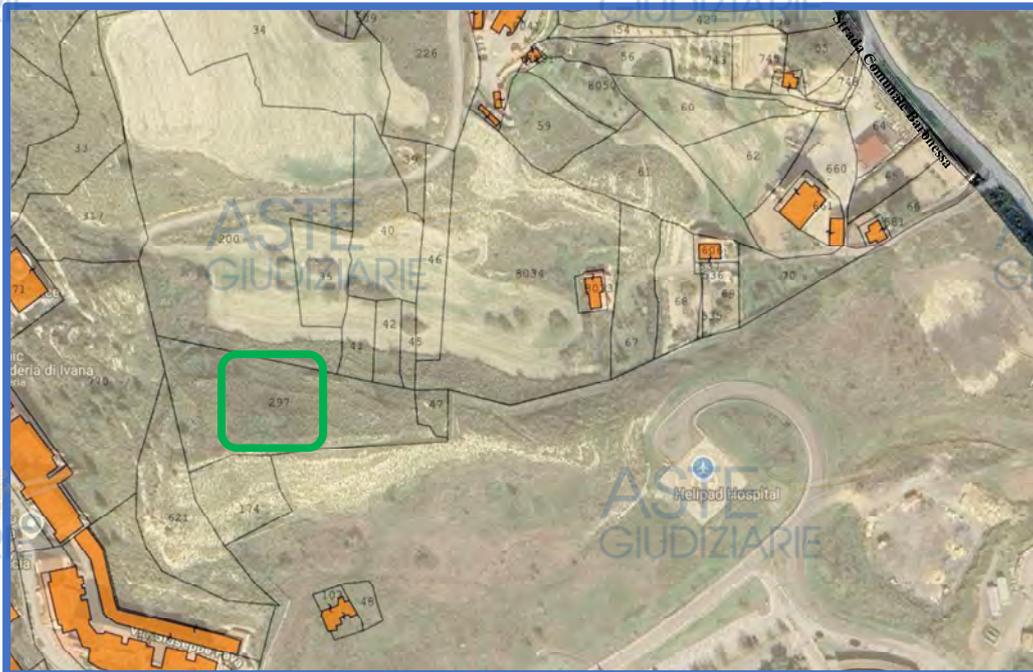
Si tratta di un lotto di terreno intercluso, in quanto privo di accesso diretto a una via pubblica o ad uso pubblico. Infatti, il lotto di terra è circondato per tutto il suo perimetro da lotti di terreno di terze ditte (particelle 621, 297 e proprietà ospedale di Enna).

Si evidenzia, inoltre, che non è stato possibile eseguire un sopralluogo diretto sul posto, a causa della morfologia del terreno e della fitta vegetazione spontanea, per cui la valutazione della posizione planimetrica e del contesto è stata condotta con il supporto di immagini cartografiche reperite dal portale Formpas.it, alle quali si rimanda per una più puntuale collocazione dell'area.

Dal punto di vista morfologico e ambientale, l'area presenta caratteristiche analoghe a quelle descritte al precedente paragrafo 20.2.A), benché, in base alla consultazione del P.A.I. non risultino classificazioni di dissesto insistenti sul lotto specifico.

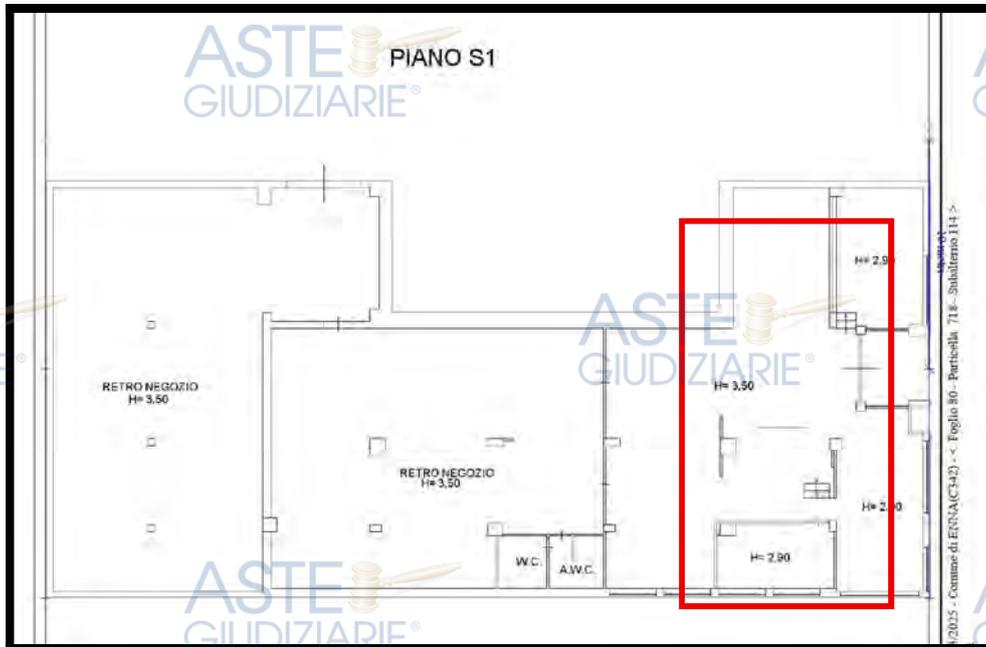
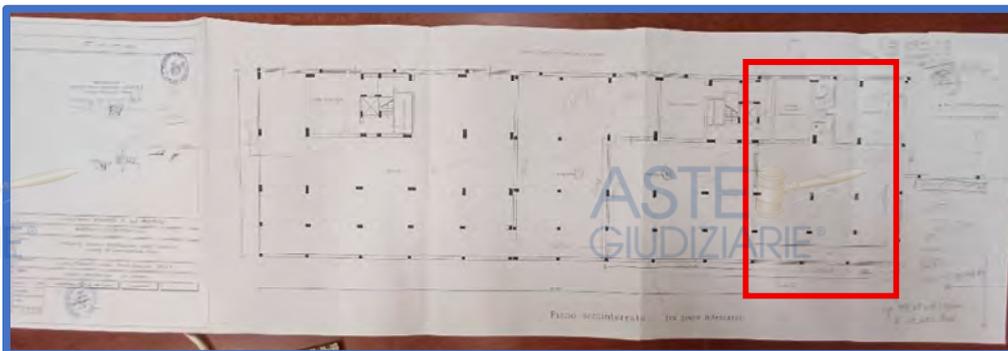
Tuttavia, con specifico riferimento al locale commerciale identificato al Catasto Fabbricati al Foglio 80, mappale 718, sub 114, è stata rilevata una differente distribuzione interna degli spazi rispetto a quanto rappresentato negli elaborati grafici allegati alla concessione edilizia in variante.

Dagli accertamenti effettuati presso gli archivi del Comune di Enna, non risulta presentata alcuna autorizzazione comunale ai sensi dell'art. 5 della L.R. n. 37/1985 né alcuna Comunicazione di Inizio Lavori Asseverata (CILA) ai sensi dell'art. 3, comma 2, della L.R. n. 16/2016, che legittimi formalmente l'attuale configurazione interna degli ambienti. Tuttavia, tale diversa distribuzione interna è stata denunciata regolarmente all'Agenzia delle Entrate – Ufficio del Territorio di Enna, come da annotazione riportata nella visura catastale (Pratica n. EN0054320 – prot. n. 7105.1/2006 – “DIV. DISTR. CAM DA MAG. A LOC. COMM.”, in atti dal 25/09/2006).

La suddetta difformità non incide sui parametri urbanistico-edilizi essenziali quali volumetria, superficie utile, altezza, sagoma, destinazione d'uso o collocazione planimetrica, e pertanto **non pregiudica lo stato legittimo dell'immobile**. Si configura, piuttosto, come una modifica interna non sostanziale, rilevante solo ai fini della coerenza documentale tra lo stato dei luoghi e la documentazione progettuale.

Al fine di regolarizzare formalmente lo stato dei luoghi e allineare la distribuzione interna con le risultanze urbanistico-edilizie e catastali, si ritiene **necessario presentare al Comune di Enna una C.I.L.A. tardiva**, ai sensi dell'art. 3, comma 5, della L.R. Sicilia n. 16/2016 e ss.mm.ii.

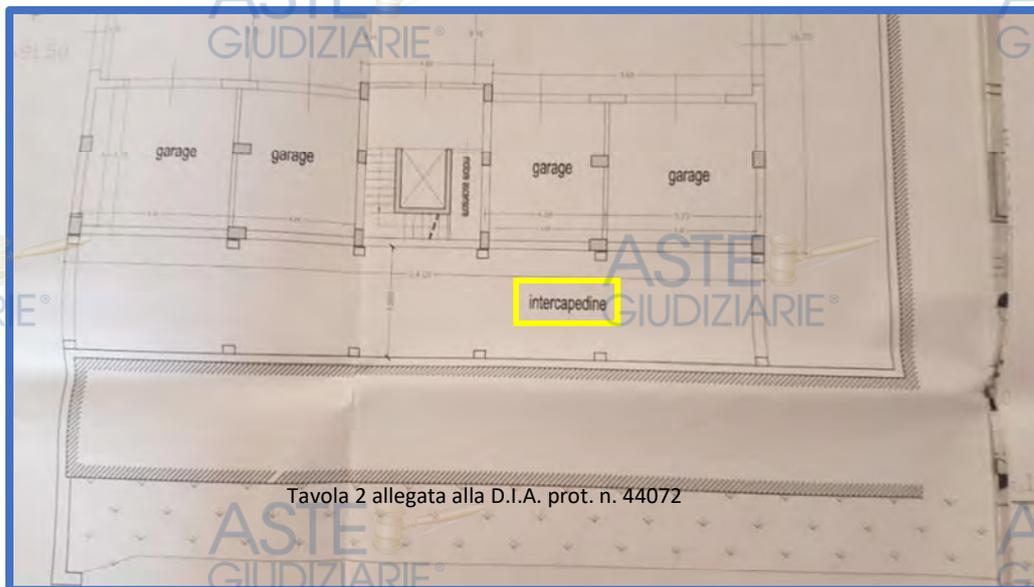
Tavola 2 allegata alla D.I.A. prot. n. 44072

Si evidenzia che il locale catastalmente censito con il **sub 15** (categoria catastale C/2 magazzino/deposito) allo stato attuale, accessibile attraverso una porta in ferro che ne consente l'accesso **altro non è che un'intercapedine** prevista nel progetto allegato alla D.I.A. prot. n.44072/2006.

Tale ambiente, infatti, non risulta previsto con destinazione magazzino/deposito nei titoli edilizi rilasciati dal Comune di Enna ma semplicemente come "intercapedine" non accessibile.

Diversamente, per quanto riguarda il locale censito al **Foglio 80, mappale 771, sub 15**, si evidenzia una difformità urbanistica rilevante. Tale locale, secondo quanto desumibile dagli elaborati progettuali approvati e dai titoli edilizi depositati, è qualificato come

"intercapedine" non accessibile. Ne consegue che lo stesso non è conforme alle vigenti norme urbanistico-edilizie, in quanto non risulta legittimamente configurabile né utilizzabile come locale accessibile o funzionale.

Pertanto è necessario rimuovere la porta in ferro attualmente installata, che consente un accesso improprio al suddetto spazio e il ripristino dell'intercapedine come vano tecnico chiuso e non praticabile, in coerenza con le previsioni progettuali. Tale intervento è da ritenersi condizione fondamentale per regolarizzare il vano tecnico sotto il profilo urbanistico-edilizio (e anche catastale).

Ne consegue, pertanto, che l'eliminazione della suddetta porta in ferro e il ripristino dell'intercapedine nella sua funzione originaria e non accessibile costituiscono un'azione necessaria e vincolante per la piena regolarizzazione edilizia (e catastale) dell'unità immobiliare e prevenire l'instaurarsi di una (potenziale) servitù di fatto in danno del sub 14 (vedasi Tabella L).

I costi necessari per la rimozione della porta in ferro, che attualmente consente l'accesso improprio all'intercapedine, attraversando il posto auto scoperto censito al Foglio 80, particella 771, sub 14, saranno considerati **a carico dell'unità immobiliare stessa (sub 14)**, trattandosi di un intervento strettamente connesso ad evitare la costituzione di una servitù di passaggio in danno a detta unità immobiliare. Tali costi, pertanto, saranno posti in diminuzione del valore di stima del sub 14.

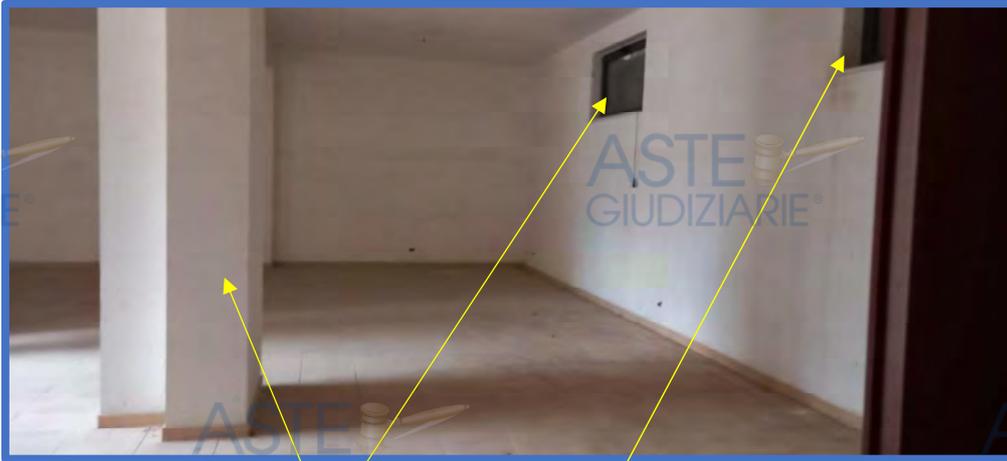
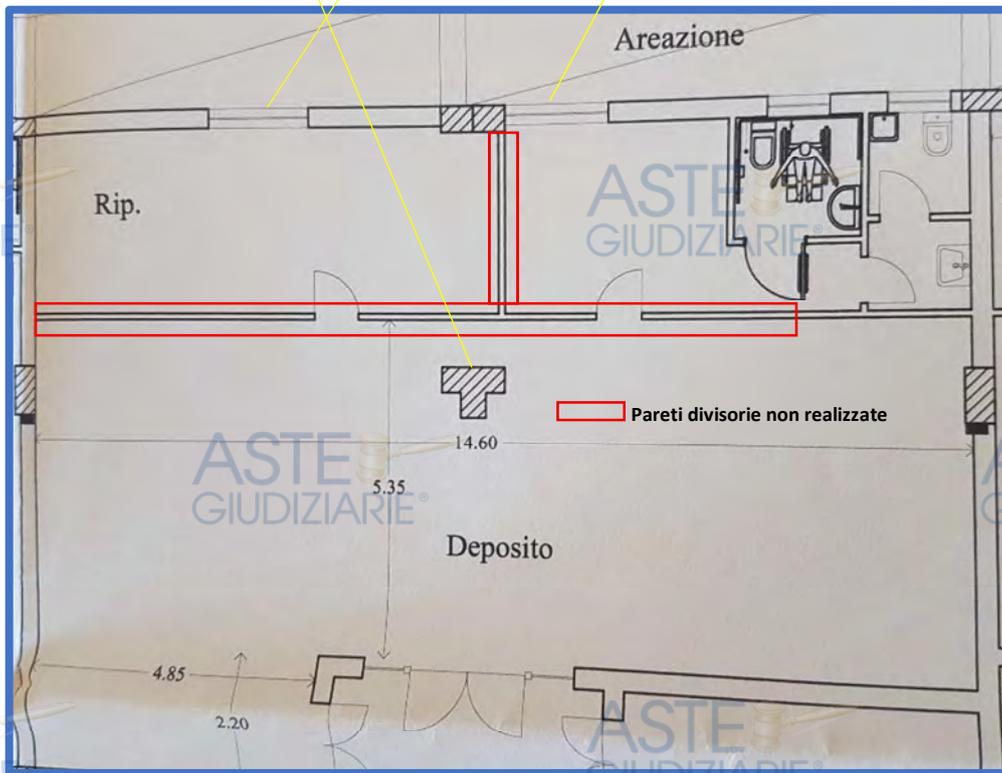
sub 38, poichè facendo riferimento alla rappresentazione grafica allegata all'istanza di fiscalizzazione degli abusi edilizi (Tav.4) non risulta realizzata la parete divisoria posta sul lato nord-est del locale. Tale elemento, secondo quanto riportato negli elaborati progettuali, avrebbe dovuto delimitare un ripostiglio e un vano destinato ad antibagno.

Tuttavia, tale difformità **non compromette lo stato legittimato dell'immobile**, in quanto non determina alcuna alterazione dei parametri urbanistico-edilizi essenziali, quali volume, superficie utile, altezza, sagoma ecc.... Infatti, la difformità rilevata si configura come una mera diversa distribuzione degli spazi interni rispetto a quanto assentito nei titoli edilizi, senza incidenza sostanziale sulla conformità urbanistica complessiva degli edifici 24-25.

Ciò non di meno, al fine di allineare lo stato dei luoghi alle risultanze urbanistico-edilizie legittimate, si rende necessario procedere con la regolarizzazione formale delle difformità interne mediante la presentazione, presso il Comune di Enna, di una Comunicazione di Inizio Lavori Asseverata (C.I.L.A.) tardiva, ai sensi dell'art.3, comma 5, della L.R. Sicilia n. 16/2016 e ss.mm.ii. Operando in questo modo saranno formalmente eliminate le due pareti divisorie, attualmente rappresentate nella planimetria depositata in Comune ma mai realizzate fisicamente, determinando, quindi, una difformità grafica non sostanziale, che può essere regolarizzata tramite aggiornamento conforme alle effettive condizioni riscontrate sui luoghi.

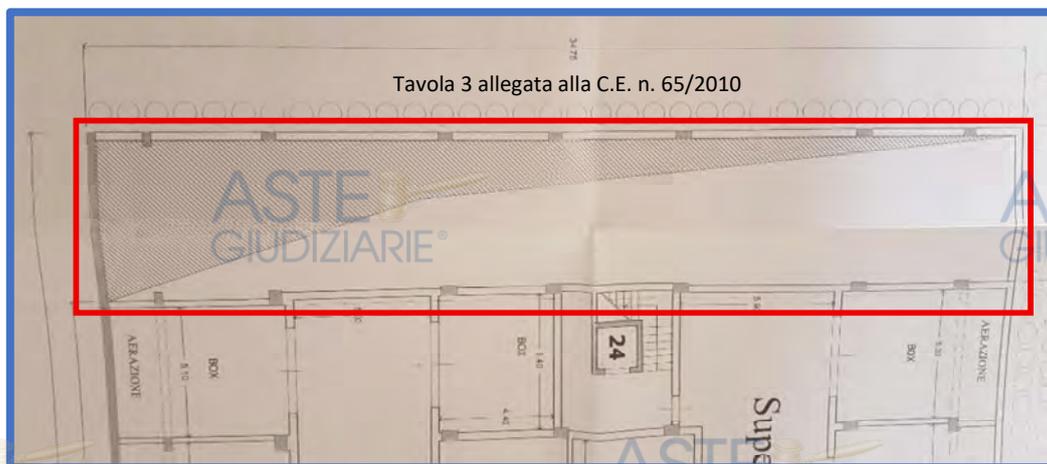
Diversamente, per quanto riguarda gli ambienti catastalmente individuati al **Foglio 80, mappale 8039, subalterni 8 e 18** – entrambi censiti in categoria catastale C/2 (magazzino/deposito) – si ritiene necessario precisare quanto segue in merito alla loro conformità urbanistico-edilizia.

Dall'analisi congiunta della documentazione progettuale allegata alla concessione edilizia n. 65/2010 (Tav. 3) e al successivo progetto depositato ai fini della fiscalizzazione degli abusi edilizi – nel quale si richiama e si riprende la medesima rappresentazione planimetrica – emerge con chiarezza che gli spazi in esame non risultano progettualmente e destinati a "magazzino" o "deposito", bensì sono indicati come una spazio confinato non accessibile, privo di solaio di copertura e di autonomia funzionale, ricavato fra la palificata di nord-ovest e la struttura assentita ad uso garageria.
