**TRIBUNALE ORDINARIO DI FIRENZE – III SEZIONE CIVILE**

**R.G. 609/2009**

**ELABORATO:  
CONSULENZA TECNICA D'UFFICIO**

#### **PERIZIA TECNICA**

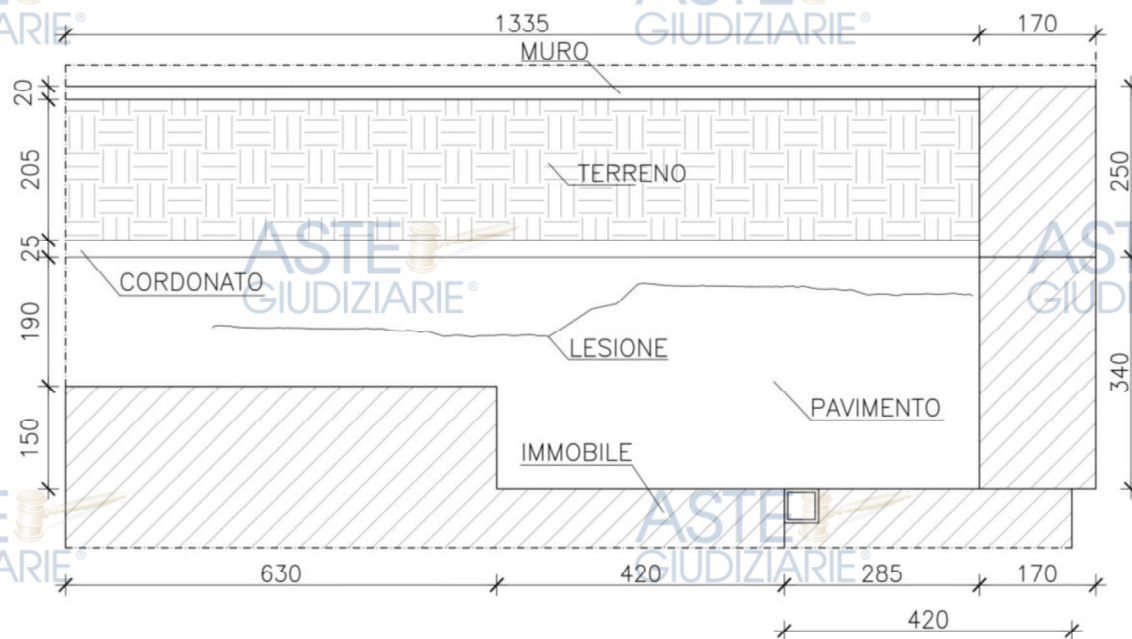
**Figura 1 – Pianta da rilievo**

In Figura 1 è riportata pianta del resede interessato dal cedimento e dalla lesione sul pavimento segnalata nella relazione del custode, in Figura 2 è prodotta una sezione trasversale dello stesso resede e del muro a retta che lo sostiene, per evidenziare, in maniera più intuitiva, nella seguente Figura 3, la cinematica del cedimento segnalato.

Nel pavimento si è manifestata una lesione longitudinale, parallela al muro a retta, che si estende per tutto il suo sviluppo.

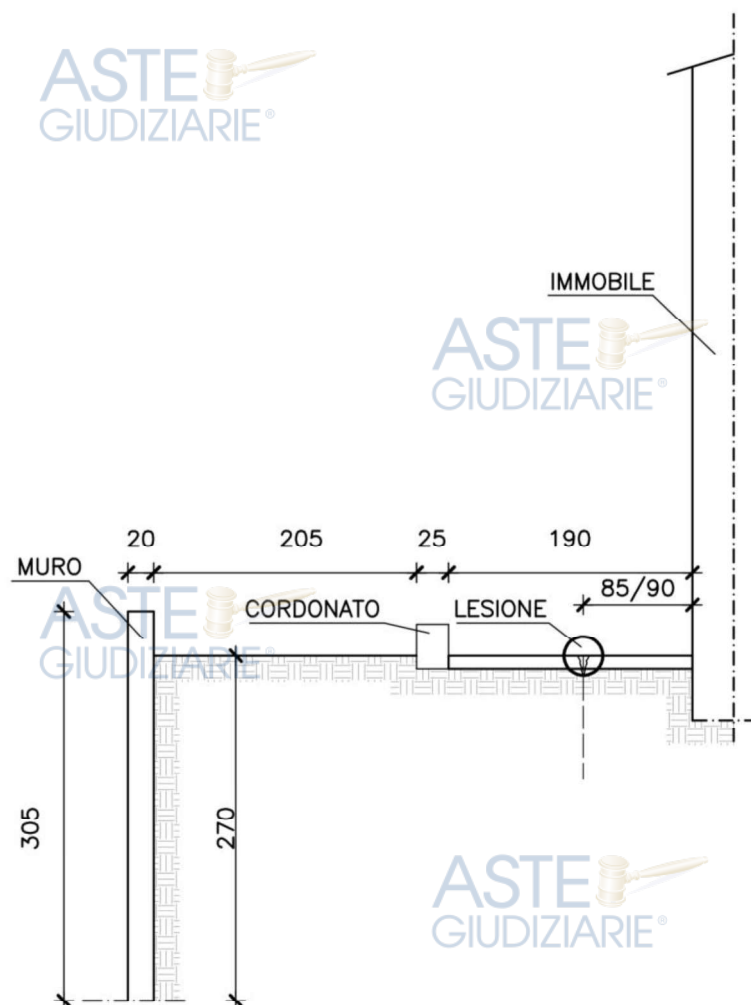
**Figura 2 – Sezione da rilievo**

Pavimentazione e terreno, sopra descritti, sono sostenuti da un muro a retta, dello spessore di cm.20, a sostegno di un dislivello di circa m.2,70 rispetto al profilo del terreno a valle, come indicato in Figura 2.

Nel corso del sopralluogo, nonostante la folta vegetazione, posta a valle del muro, non consentisse una completa visione della parete a valle, tuttavia, lo scrivente ha potuto verificare un consistente fuori piombo del muro, segno di una rotazione al piede dello stesso, per effetto della spinta del terreno a monte.

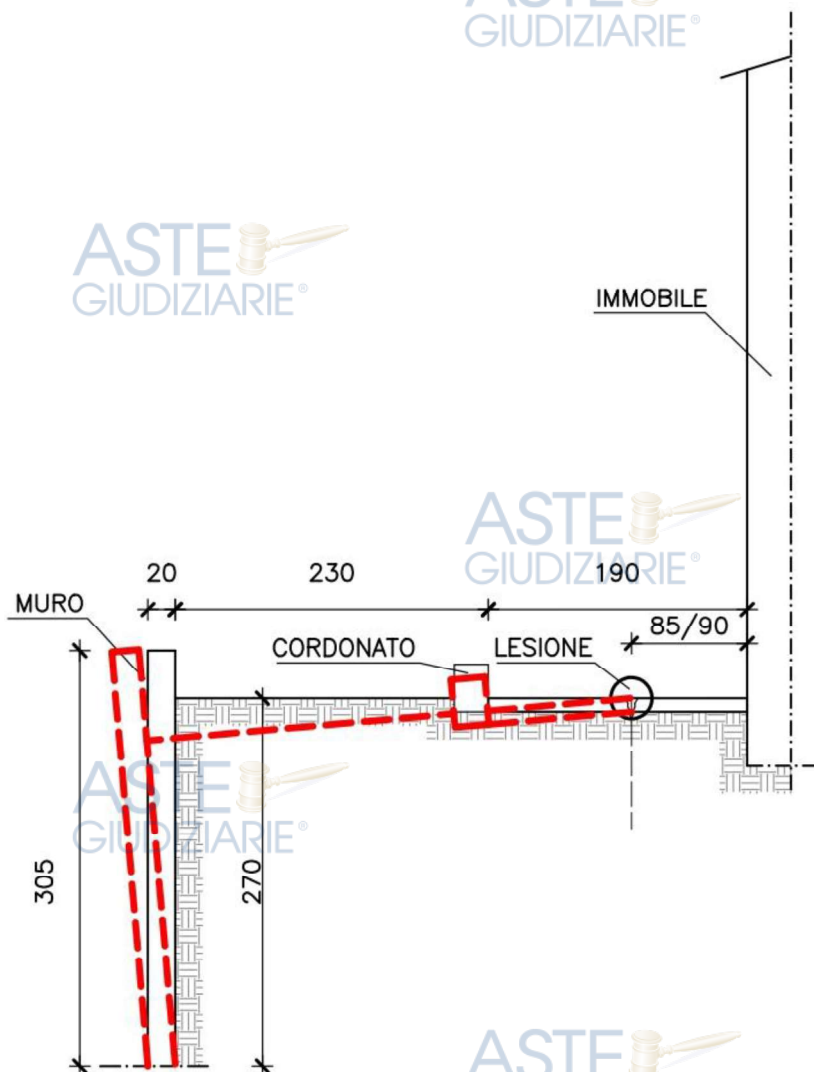
Figura 3 – Rappresentazione qualitativa del cedimento

In Figura 3 si evidenzia, in rosso, la cinematica dell'evento, di seguito descritta:

- A. il muro, per effetto della rotazione al piede, sollecitata dalla spinta del terreno a monte, assume una posizione fuori piombo verso valle, generando un vuoto volumetrico verso monte.
- B. Questo vuoto volumetrico è in corso di riempimento da parte del terreno a monte.
- C. Per riempire il vuoto a monte del muro, il resede subisce un abbassamento.
- D. L'abbassamento del resede ha un centro di rotazione che si viene a formare proprio dove il cedimento si azzerava.
- E. Il punto in cui il cedimento si azzerava coincide esattamente con la lesione longitudinale sul pavimento, segnalata nella relazione del custode, che è anche il punto in cui il fenomeno esaurisce i suoi effetti.

A monte della lesione il pavimento è rimasto inalterato, mantenendo la sua planarità: questo significa, in sostanza, che non interessa l'edificio dal punto di vista strutturale. Sulle pareti portanti esterne dell'edificio non è stato rilevato alcun quadro fessurativo che potesse essere connesso con il cedimento segnalato. Le pareti esterne dell'edificio sono integre.

Il cedimento segnalato dal custode e rilevato durante il sopralluogo è causato dagli insufficienti requisiti strutturali del muro di sostegno esistente a valle dell'edificio.

La soluzione per la riparazione del cedimento è, tuttavia, la demolizione del muro a retta del marciapiede posto a valle dell'edificio, attualmente presente e la realizzazione di un nuovo muro, avente caratteristiche adeguate a sostenere il terrapieno intorno all'edificio.
