Relazione di stima per l'E.I. n° 10/22

R.G. Es. Imm.

### 2.3 Descrizione dell'immobile

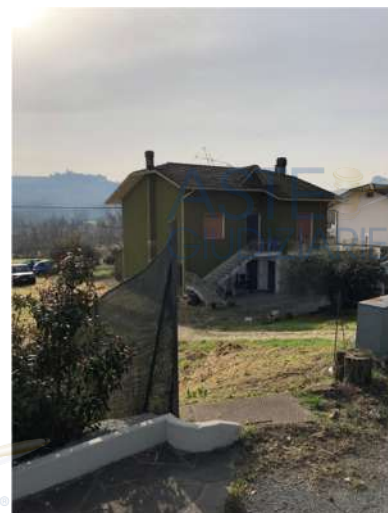
Il lotto è costituito da un fabbricato ad uso civile abitazione suddiviso in due unità immobiliari rispettivamente poste una al piano terra (sub.1), la seconda al piano terra, primo e sottotetto (sub.2) completate da un locale comune ad uso centrale termica (sub.3)<sup>1</sup> ed un laboratorio artigianale posto al piano terra (sub.4) (primo piano sottostrada se visto dal lato ovest), insistenti su di un lotto che ne costituisce corte pertinenziale, oltre ad alcune particelle di terreno agricolo confinanti ed ad un'ampia terrazza, che oltre a costituire, per la porzione di proprietà<sup>2</sup>, la copertura del laboratorio, collega il fabbricato oggetto di stima all'edificio confinante: la pavimentazione di copertura, in pessimo stato, presenta numerose fessurazioni lungo le fughe tra le piastelle nonché

diffusa rottura e/o assenza dei singoli elementi. L'area esterna costituente l'ente urbano è identificata dalle particelle 104 e 347 del Foglio 19, ed è completata dalle porzioni di terreno agricolo poste sul retro del fabbricato e catastalmente identificate alle particelle 88,474,476 del foglio 19. Detta area, su cui sorgono i fabbricati, risulta digradante, dalla strada provinciale, con tratti in forte pendenza: la porzione antistante l'accesso alle abitazioni è pavimentata in betonella mentre la restante area è in parte pavimentata a ghiaia ed in parte a verde: sul retro dell'edificio vi è una porzione d'area pavimentata, costituita da una soletta cementizia, che risulta essere il solaio di copertura di un vano seminterrato<sup>3</sup> adiacente al laboratorio artigianale. Sull'area esterna, comprese le porzioni agricole, sono presenti diverse autovetture nonché vari materiali di scarto: si nota anche una depressione "curvilinea", come un abbozzo di rampa (in parte pavimentata) che termina contro un muro in cemento armato, con soprastante recinzione a rete metallica, realizzato sul filo esterno del locale interrato descritto e che perimetra una porzione d'area prospiciente il laboratorio artigianale del piano interrato. Per quanto riguarda il fabbricato residenziale presenta struttura in muratura intonacata e tinteggiata, a pianta rettangolare regolare. La copertura è in cemento armato e tavelloni con manto in tegole (sul fronte principale è presente un abbaino). Sul retro-prospetto è presente un piccolo vano tecnico<sup>4</sup> comune ai subalterni 1 e 2.

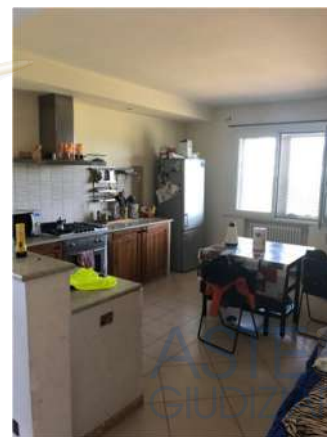
### **Fg.19 p.Ila 104 Sub.1 – Unità al piano terra**

L'unità, alla data del sopralluogo, risulta suddivisa in due unità indipendenti. La prima è composta da un ingresso, un vano adibito a soggiorno/cucina, un bagno ed una camera con relativo guardaroba. La seconda da un vano adibito a soggiorno/cucina, una camera ed un bagno. Le finiture appaiono pressochè uguali per le due porzioni con infissi esterni in PVC con vetrocamera e sistema oscurante con tapparelle in pvc, pavimenti in gres<sup>5</sup>, pareti e soffitti intonacati e tinteggiati, i bagni sono dotati di sanitari in vetro-china: sono presenti anche porzioni di controsoffitto in cartongesso: tutto il piano presenta un'altezza utile interna di ml. 2,58. La caldaia che serve l'unità si trova in un locale esterno e confinante al fabbricato, descritto più avanti.

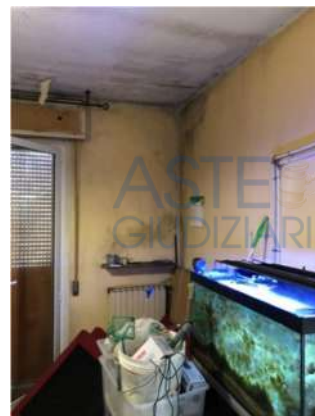
### **Fg.19 p.Ila 104 Sub.2 – Unità ai piani primo e sottotetto**

Al piano terra, con accesso indiretto dall'esterno, a ridosso del retroprospetto, si trova il piccolo vano adibito a centrale termica all'interno del quale si trova la caldaia che serve l'unità immobiliare e che risulta, come già detto, comune ai subalterni 1 e 2. Sul fronte principale una scala esterna conduce al pianerottolo d'accesso all'abitazione posta al primo piano: l'abitazione risulta distribuita da un corridoio centrale sul quale si aprono gli usci dei vari locali. Vi sono una cucina con un piccolo vano sul retro<sup>6</sup> (oltre ad un ripostiglio ricavato nel sottoscala) dalla quale si accede ad un balcone posto sul fronte principale e, , un soggiorno, uno stretto ripostiglio, un bagno e due camere: una scala ad unica rampa conduce al piano sottotetto costituito da un ambiente con un grado di finitura usualmente definito grezzo con muratura massetto e struttura di copertura tutto a vista: vi è anche una sorta di impianto elettrico con cavi e spine "volanti". Per quanto riguarda la porzione abitativa del primo piano, le finiture appaiono datate, gli infissi esterni sono in parte in legno con vetro singolo, in parte in alluminio con vetrocamera, il sistema oscurante è a tapparelle in pvc, i pavimenti sono in ceramica, pareti e soffitti intonacati e tinteggiati. Vi sono numerose e significative tracce di infiltrazioni nonché persistenza di muffe alle pareti ed ai soffitti. Per quanto riguarda le dotazioni impiantistiche, per entrambe le unità immobiliari si rileva che: gli impianti elettrici pur essendo per lo più sottotraccia presentano, talvolta, parti esterne a vista; gli impianti idrico sanitario sono sottotraccia; gli impianti di riscaldamento con caldaia a gas e corpi scaldanti ad elementi radianti, sono sottotraccia ed al momento del sopralluogo le caldaie risultava non funzionanti. Gli impianti sono stati realizzati senza rilascio di Dichiarazione di conformità da parte degli installatori, non sono, quindi, reperibili le Dichiarazioni di Conformità per cui si rimanda al futuro acquirente la verifica della conformità impiantistica nel suo complesso: non si sono reperiti i libretti delle caldaie. Considerando l'immobile nel suo complesso, lo stato di manutenzione può dirsi mediocre.

Durante il sopralluogo sono emerse alcune difformità<sup>7</sup> rilevanti rispetto ai titoli edilizi. Come anticipato, sul retro del fabbricato residenziale, nel lato nord-est, è presente un locale seminterrato la cui copertura costituisce pavimentazione dell'area esterna ed internamente

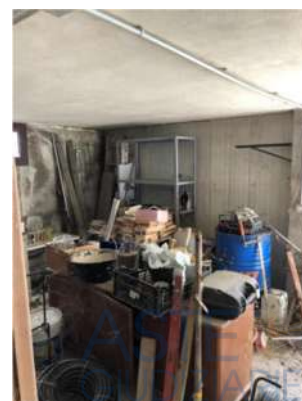
composto da un ampio locale rettangolare in cui in un angolo è stato ricavato un piccolo vano. Le finiture sono ordinarie e tipiche dei locali di servizio, con pavimento in cemento, impianto elettrico fuori traccia. Il vano risulta privo di riscaldamento e per gli impianti sono stati realizzati senza rilascio di Dichiarazione di conformità da parte degli installatori, non sono, quindi, reperibili le Dichiarazioni di Conformità per cui si rimanda al futuro acquirente la verifica della conformità impiantistica nel suo complesso. Detto manufatto risulta edificato in totale assenza di titolo edilizio<sup>8</sup>. L'accesso al locale è possibile attraverso la porzione d'area esterna prospiciente il laboratorio artigianale (sub.4).

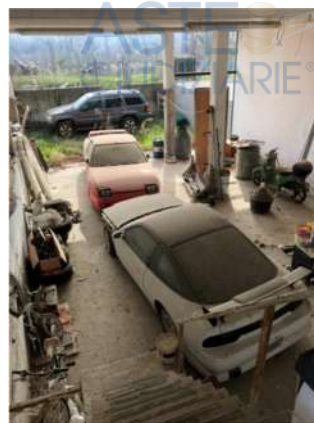
#### **Fg.19 p.IIIa 104 Sub.4 (graffato alla 347) – Unità al piano seminterrato**

Il laboratorio artigianale risulta essere un ampio vano a pianta rettangolare con struttura portante in telaio di c.a. e solaio in latero cemento. Alla data del sopralluogo l'unità immobiliare risulta non finita. È presente un impianto di illuminazione sopratraccia, priva di pavimentazione, con il lato nord-est privo di qualsiasi tamponamento

e/o infisso. L'accesso è garantito dall'area esterna a nord-est oppure a nord-ovest da un piccolo uscio che immette in una scaletta in metallo e legno che permette di portarsi alla quota del pavimento. Sul lato di nord-est a circa 6.20 ml dal filo del fabbricato è stato innalzato un muro in cemento di altezza pari a ml.1,60 c. che crea una sorta di corte chiusa e costituisce il prolungamento della parete esterna del vano abusivo sopra descritto. Considerando l'immobile nel suo complesso, lo stato di manutenzione può dirsi mediocre. Durante il sopralluogo sono emerse alcune difformità<sup>9</sup> rispetto ai titoli edilizi.
